## BER VOOR PROJECT KAMERLINGH ONNESSTRAAT TE AMERSFOORT

Opdrachtgever: Gemeente Amersfoort  
Onderzoeker : Mw.drs. V.G. van Amerongen  
Datum : 13 september 2018

## **BOMEN EFFECT RAPPORTAGE**

### **VOOR PROJECT KAMERLINGH ONNESSTRAAT TE AMERSFOORT**

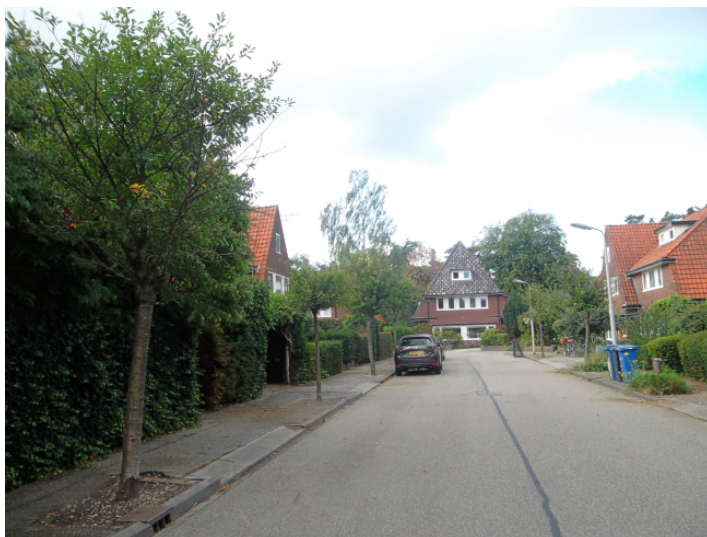
-Globaal straatprofiel westelijk deel (vanaf Pasteurstraat tot de bocht- afb.2), van oost naar west: particuliere tuin; asfalttrottoir (2,5 m), waarbinnen aan de straatzijde de boomspiegel van de straatbomen valt (1,2 x 1,5 m); asfaltweg (ca. 7,5 m); asfalttrottoir (2,5 m), waarbinnen aan de straatzijde de boomspiegel van de straatbomen valt (ca. 1,5 x 1,5 m); particuliere tuin. De stamvoeten van de bomen staan in het midden van hun standplaats. Bij veel bomen is het asfalt tussen boomspiegel en voortuin vervangen door klinkers in verband met wortelopdruk.

*Afb.2. Buijs Ballotstraat, westelijk deel met sierkersen.*

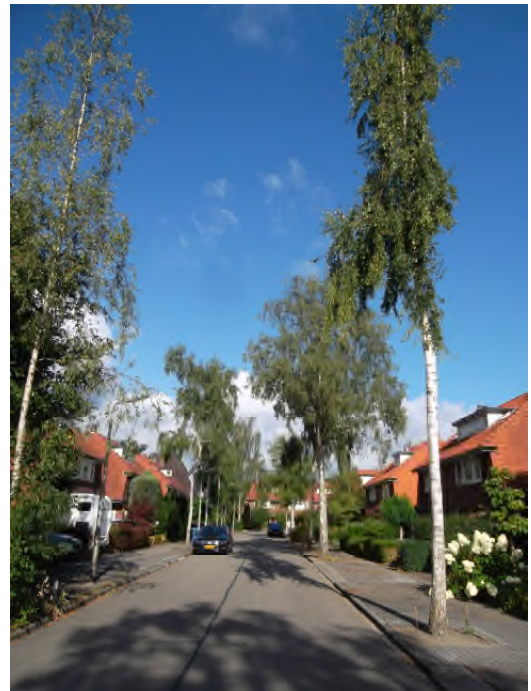
-Globaal straatprofiel zuidelijk deel (dat van west naar oost loopt- afb.3), van zuid naar noord: particuliere tuin; asfalttrottoir (2,5 m), waarbinnen aan de straatzijde de boomspiegel van de straatbomen valt (1,5 x 1,5 m); asfaltweg (ca. 6

*Afb.3. Buijs Ballotstraat, zuidelijk deel met berken*

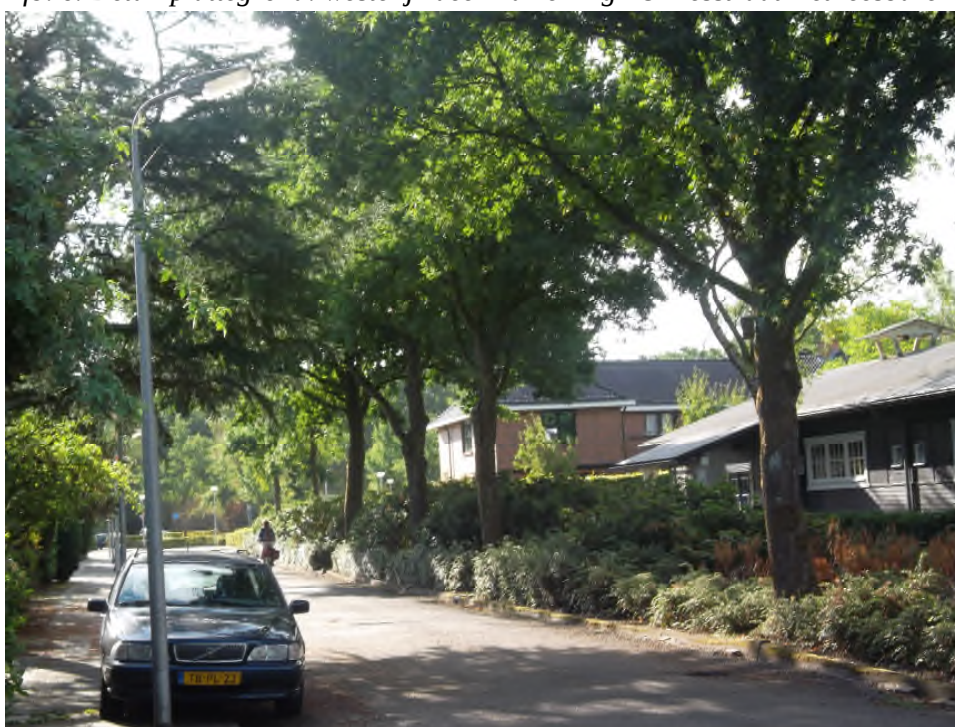
-Globaal straatprofiel zuidelijk deel (tot kruising Buijs Ballotstraat- afb.7), van zuid naar noord: particuliere tuin; betegeld trottoir (2 m), heestervak van maximaal 5,5 m breed, waarin bomen staan; asfaltweg (ca. 5,5 m); asfalttrottoir (2 tot 3 m); particuliere tuin. De stamvoeten van de bomen staan op 0,5 tot 1 m afstand van de rijweg.

Afb.7. Kamerlingh Onnesstraat, zuidelijk deel, gezien vanuit het westen

**B1**-Asfalt rijweg verwijderen: pas op bij de bomen in het zuidelijke gedeelte, met name ter hoogte van de bomen/boomspiegels met opgedrukte opsluitbanden (boom 13161-13164). Hier zoveel mogelijk de wortels die onder de opsluitband groeien sparen. Liefst fundament opsluitband behouden om zoveel mogelijk wortelschade te voorkomen. Weg hier iets versmallen? Permanent toezicht boomdeskundige (ETT-er).

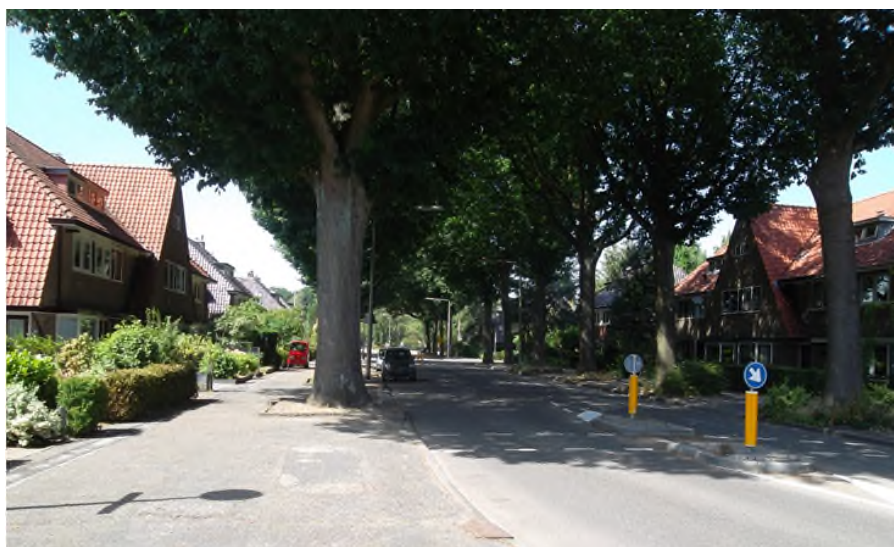
4 m lang); asfaltweg (ca. 10,5 m); asfalttrottoir (5,5 m), waarbinnen aan de straatzijde de boomspiegel van de straatbomen valt (3 m breed, 4 m lang); particuliere tuin. De stamvoeten van de bomen staan in het midden van hun standplaats. In het asfalttrottoir is te zien dat in het verleden tegen de voortuinen aan, in het trottoir een sleuf gegraven is (kabels/leidingen).

Afb.10. Pasteurstraat, gezien naar het westen (monumentale bomen)

-Bij de meeste bomen zijn (lichte) scheuren in het asfalt-trottoir aanwezig, die duiden op oppervlakkige wortels die richting de voortuinen groeien.

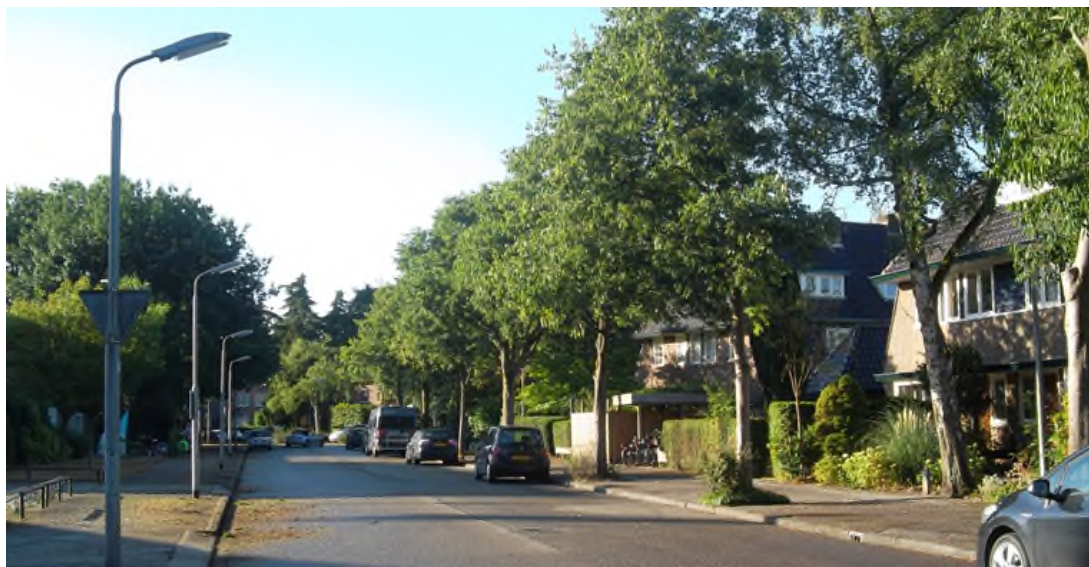
particuliere tuin; asfalttrottoir (ca. 3 m); asfaltweg (ca. 8,5 m); asfalttrottoir (3,5 tot 4 m), waarbinnen aan de straatzijde de (begroeide) boomspiegel van de straatbomen valt (1,5 x 1,5 m); particuliere tuin. De stamvoeten van de bomen staan in het midden van hun standplaats.

Afb.11. Robert Kochstraat, gezien naar het zuidoosten

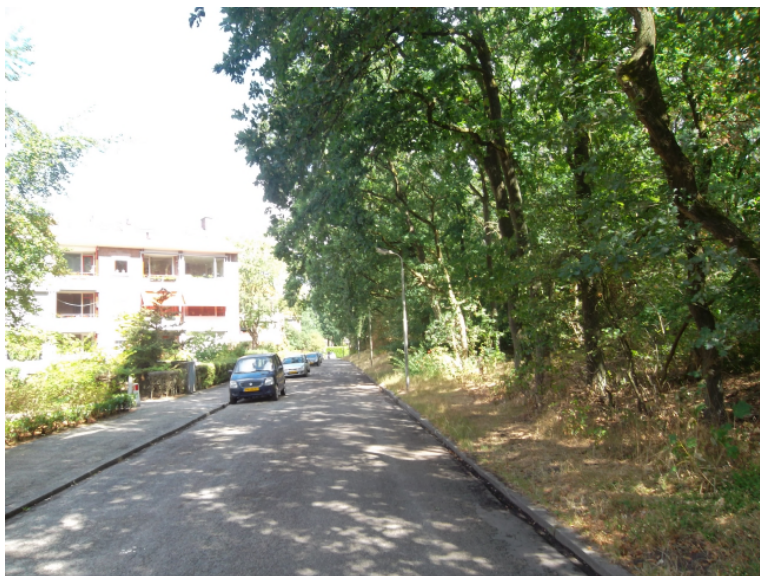
Afb.12. Profiel Keesomstraat, gezien vanaf het zuidelijk deel naar het noorden.

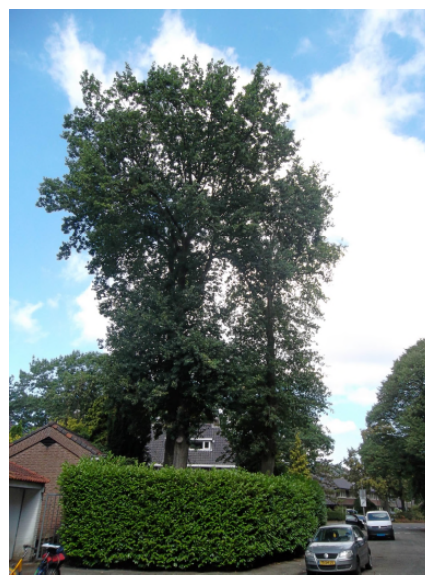
Afb.13. Beeldbepalende groep eiken in particuliere tuin (boom 73591-73593).

-Aanbrengen nieuwe rioleringen: bij boom 19810 en 3608 huidige riolering handhaven indien mogelijk. Anders zullen beide bomen verwijderd moeten worden of de riolering omgelegd. In het overige deel van de straat ter hoogte van de boomgroep 73591-73593 en boom 2 een bekisting toepassen (boom 2: zie foto 13 in bijlage 6).

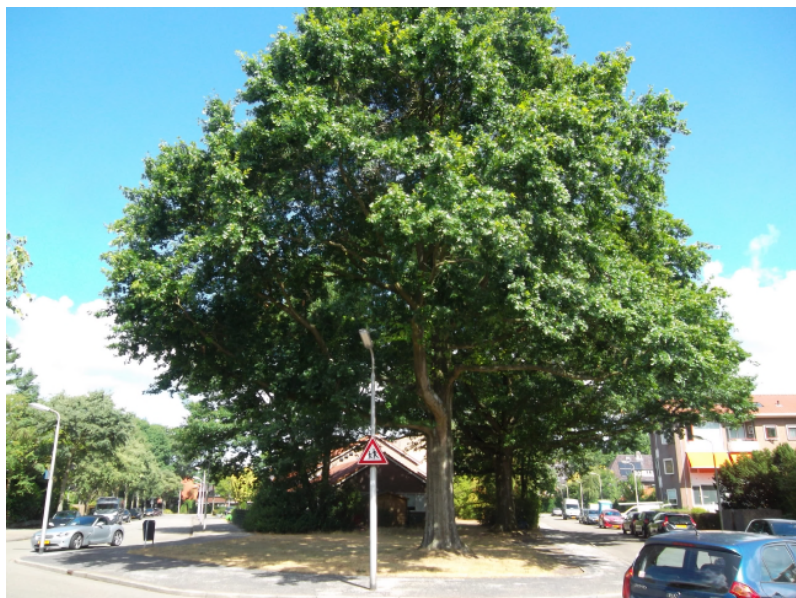
Afb.14. Einsteinstraat met beeldbepalende *Quercus palustris*

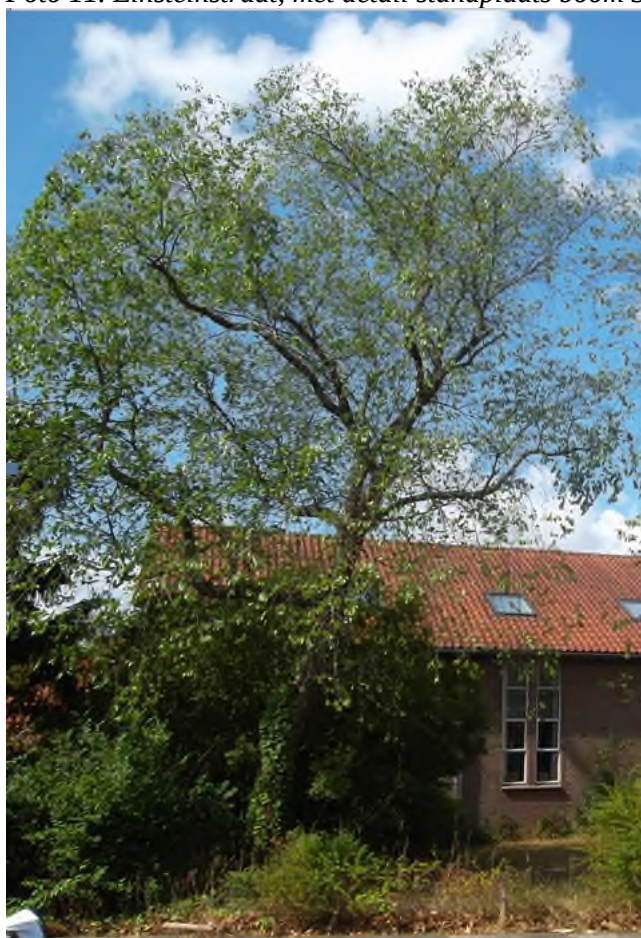
*Foto 12. Einsteinstraat met (particuliere) boom*

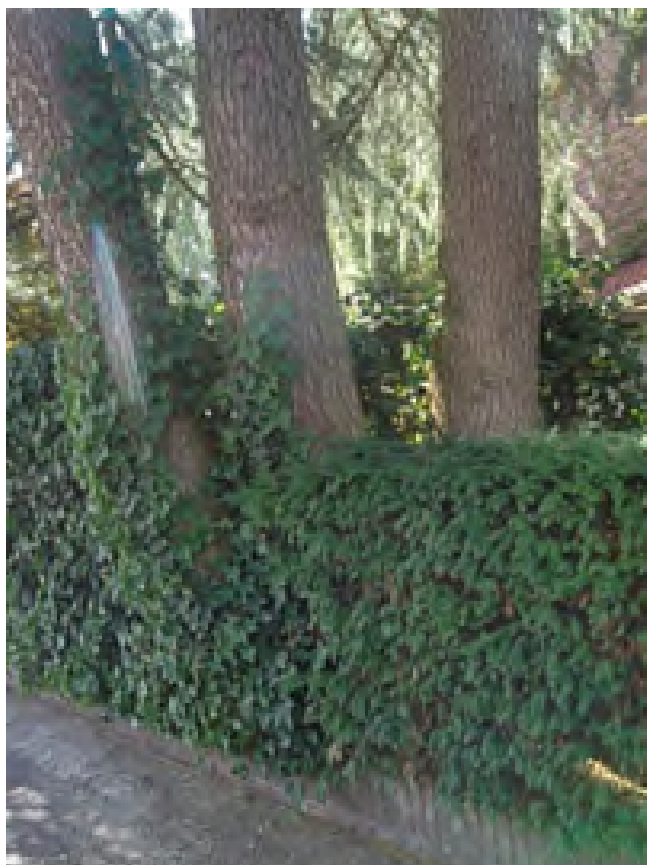
*Foto 14. Particuliere boom 13, Einsteinstraat*
