**RISICOANALYSE**

Risicolocatie : Landstede Onderwijs  
Westeinde 31-33  
3844 DD Harderwijk

Uw kenmerk : 639472009  
Dossiernummer : F\_3844 DD31-33\_F14781  
CEA-code : 1331  
SIC-code : 8221  
Naw-nummer : 3844 DD31-33  
Contactpersoon : de heer J. Jansen, regiocoördinator Facilitaire Diensten  
Contactpersoon intermediair : de heer W. Mulder  
Inspectiedatum : 8 juni 2020  
Rapportdatum : 7 juli 2020  
Bij bezoek aanwezig : contactpersoon relatie en intermediair  
Adviseur : de heer M.J. Salverda RRP®

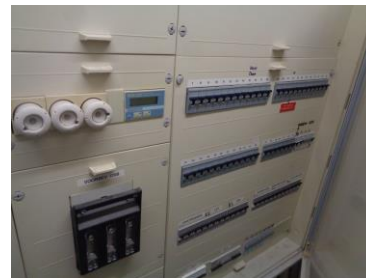
- 01.01E De keuringsrapporten van de laatste keuring waren niet beschikbaar, tijdens de rondgang is op een aantal verdeelinrichtingen een keuringssticker aangetroffen met keuringsdatum juli 2015. Een herkeuring is daarom inmiddels weer noodzakelijk (tenzij er recent al een herkeuring is geweest, dan de rapportage en herstelverklaring opsturen naar de contactpersoon van uw verzekeraar).

Zijn er afwijkingen geconstateerd, dan deze gebreken laten verhelpen binnen de termijnen, genoemd in de rapportage. De ondertekende herstelverklaring toesturen naar uw contactpersoon van uw verzekeraar. Tevens deze herstelverklaring buiten uw bedrijfsgebouw opslaan, zodat in geval er een brandschade ontstaat, waarvan de schade mogelijk wordt toegewezen aan de elektrische installatie, deze altijd kan worden overlegd.
