**RISICOANALYSE**

Risicolocatie : Landstede Onderwijs  
Rechterland 1  
8024 AH Zwolle

Uw kenmerk : 639472009  
Dossiernummer : F\_8024 AH1\_F14780  
CEA-code : 1331  
SIC-code : 8221  
Naw-nummer : 8024 AH1  
Contactpersoon : de heer A. Bril (Coördinator huisvesting Landstede Groep)  
Contactpersoon intermediair : de heer W. Mulder (Raetsheren van Orden)  
Inspectiedatum : 3 maart 2020  
Rapportdatum : 27 maart 2020  
Bij bezoek aanwezig : contactpersoon verzekerde en intermediair  
Adviseur : de heer R. Traas

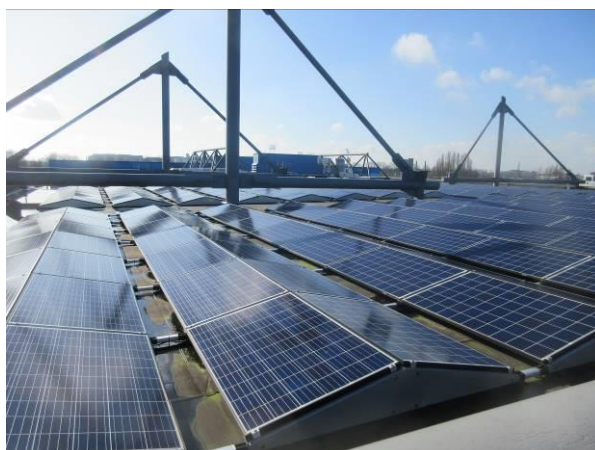
PV panelen op het dak van de sporthal

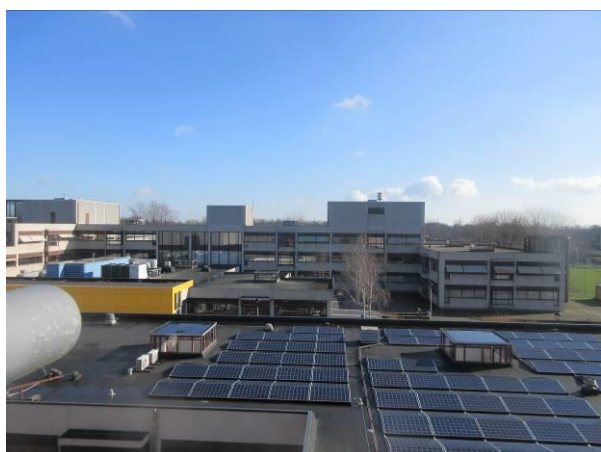
PV panelen op het dak van de tussenbouw

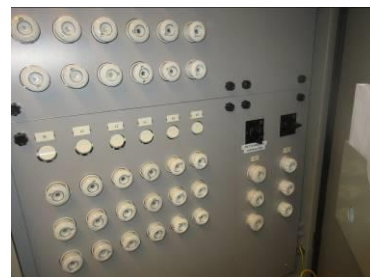
**0320/01 Elektrische installatie / verlengsnoeren**

- 01.02E Op enkele plaatsen wordt gebruik gemaakt van verlengsnoeren en kabelhaspels. Door veelvuldig gebruik van deze tijdelijke aansluitingen kan, vanwege overbelasting van de kabels, een brand ontstaan. Ter voorkoming van deze situatie is het noodzakelijk dat het gebruik van verlengsnoeren en kabelhaspels tot een minimum wordt beperkt.

Vast opgestelde installaties uitsluitend aansluiten op een vaste 230V of 380V aansluiting, conform de NEN 1010 en verlengsnoeren alleen gebruiken als een elektrisch apparaat tijdelijk (maximaal enkele dagen) van stroom moet worden voorzien. Het verlengsnoer afstemmen op het vermogen van het apparaat en de kabelhaspels altijd volledig afrollen.
