**WVS-Groep  
te Roosendaal  
Thermoscans overige plangroepen**

INSPECTIERAPPORT  
NEN 3140  
bestaande elektrische installatie (LS)

**van der Heide Opleidingen & Inspecties**

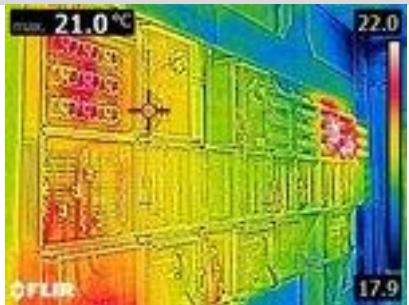
| Nr. 3 | Verdeler |

| Nr. 3 | Verdeler |
|---|---|
| Toelichting | Het warmtebeeld geeft verder een normale situatie weer |

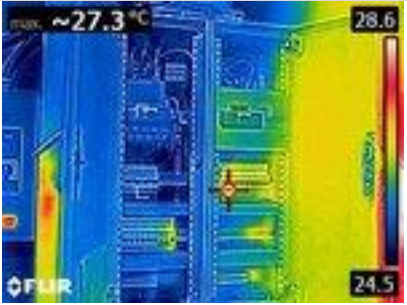
| Nr. 4 Verdeler | |

| Nr. 4 Verdeler | |
|---|---|
| <b>Toelichting</b> | <p>Het warmtebeeld geeft een normale situatie weer. De opname kan dienen als referentie</p> |

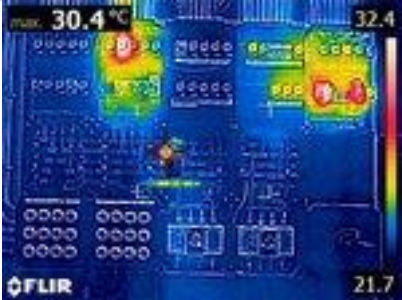
| Nr. 7 Verdelers | |

| Nr. 7 Verdelers | |
|---|---|
| <b>Toelichting</b> | Het warmtebeeld geeft een normale situatie weer. De opname kan dienen als referentie |

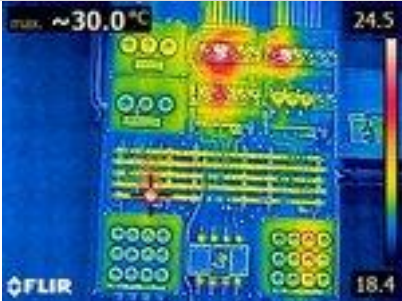
| Nr. 9 Verdelers | |

| Nr. 9 Verdelers | |
|---|---|
| <b>Toelichting</b> | Het warmtebeeld geeft een normale situatie weer. De opname kan dienen als referentie |

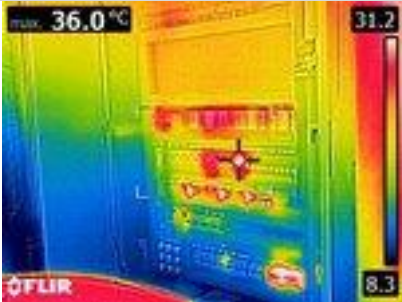
| Nr. 10 Verdelers algemeen | |

| Nr. 10 Verdelers algemeen | |
|---|---|
| <b>Toelichting</b> | Het warmtebeeld geeft een normale situatie weer. De opname kan dienen als referentie |

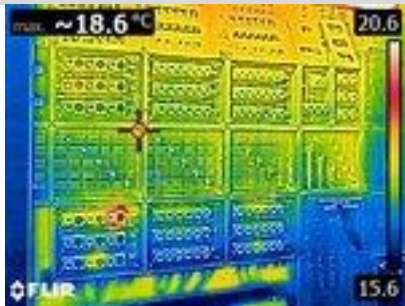
| Nr. 13      Compartiment links | |

| Nr. 13      Compartiment links | |
|---|---|
| <b>Toelichting</b> | <p>Het warmtebeeld geeft een normale situatie weer. De opname kan dienen als referentie</p> |

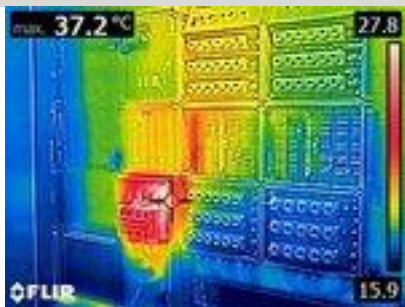
| Nr. 14      Compartiment rechts | |

| Nr. 14      Compartiment rechts | |
|---|---|
| <b>Toelichting</b> | <p>Het warmtebeeld geeft een normale situatie weer. De opname kan dienen als referentie</p> |

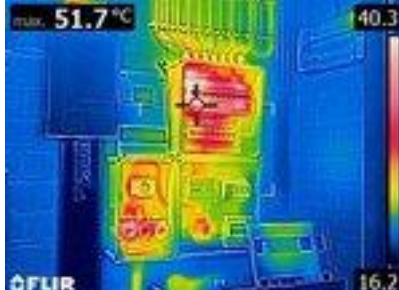
| Nr. 15 | Verdeler | |

| Nr. 15 | Verdeler | |
|---|---|---|
| <b>Toelichting</b> | Het warmtebeeld geeft een normale situatie weer. De opname kan dienen als referentie | |

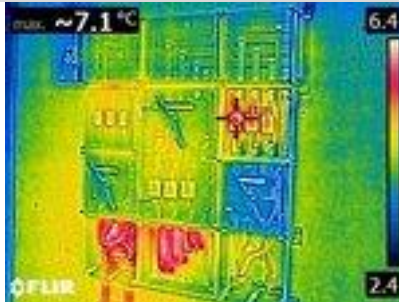
| Nr. 17 | Verdeler | |

| Nr. 17 | Verdeler | |
|---|---|---|
| <b>Toelichting</b> | Het warmtebeeld geeft een normale situatie weer. De opname kan dienen als referentie | |

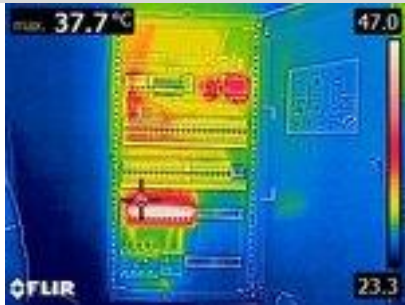
| Nr. 18 Verdeler | | |

| Nr. 18 Verdeler | | |
|---|---|---|
| <b>Toelichting</b> | Het warmtebeeld geeft een normale situatie weer. De opname kan dienen als referentie | |

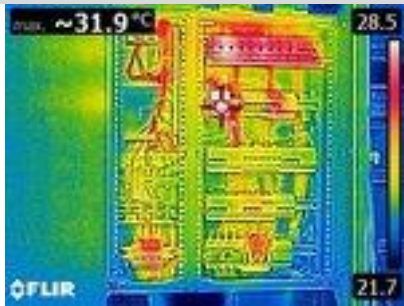
| Nr. 23 Verdeler | | | |

| Nr. 23 Verdeler | | | |
|---|---|--|---|
| <b>Toelichting</b> | Het warmtebeeld geeft een normale situatie weer. De opname kan dienen als referentie | | |

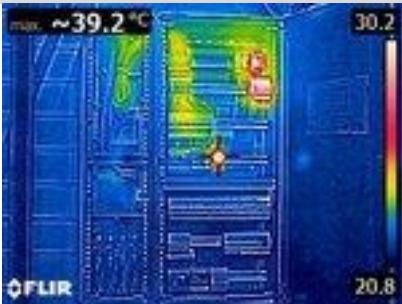
| Nr. 24 | Verdeler | |

| Nr. 24 | Verdeler | |
|---|---|---|
| Toelichting | Het warmtebeeld geeft een normale situatie weer. De opname kan dienen als referentie | |

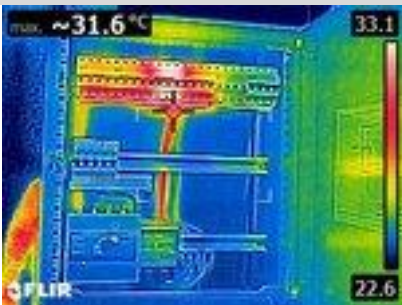
| Nr. 25 | Verdeler | |

| Nr. 25 | Verdeler | |
|---|---|---|
| Toelichting | Het warmtebeeld geeft een normale situatie weer. De opname kan dienen als referentie | |

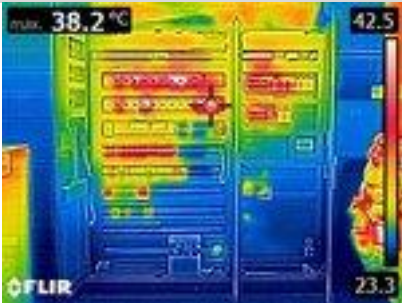
| Nr. 26 | Verdeler - | |

| Nr. 26 | Verdeler - | |
|---|---|---|
| Toelichting | Het warmtebeeld geeft een normale situatie weer. De opname kan dienen als referentie | |

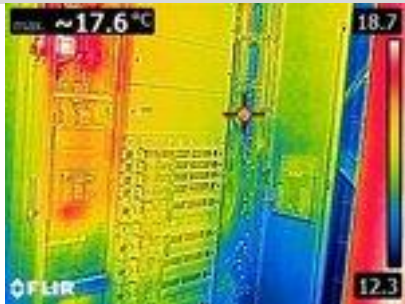
| Nr. 27 Verdeler | | |

| Nr. 27 Verdeler | | |
|---|---|---|
| <b>Toelichting</b> | Het warmtebeeld geeft een normale situatie weer. De opname kan dienen als referentie | |

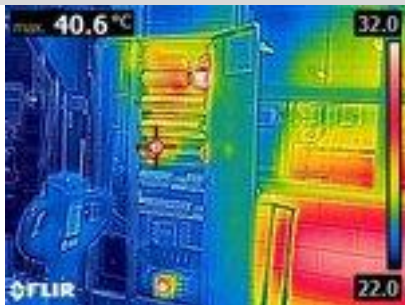
| Nr. 28 Verdeler | | |

| Nr. 28 Verdeler | | |
|---|---|---|
| <b>Toelichting</b> | Het warmtebeeld geeft een normale situatie weer. De opname kan dienen als referentie | |

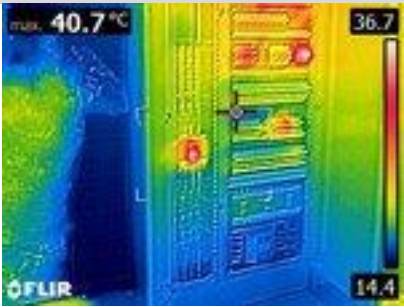
| Nr. 31 | | Verdeler | |

| Nr. 31 | | Verdeler | |
|---|---|---|---|
| Toelichting | Het warmtebeeld geeft een normale situatie weer. De opname kan dienen als referentie | | |

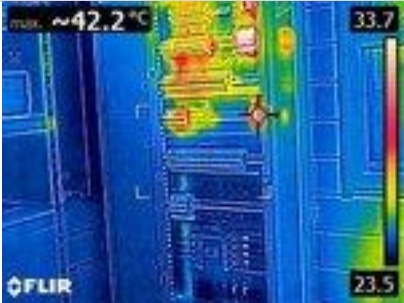
| Nr. 32 | | Verdeler | |

| Nr. 32 | | Verdeler | |
|---|---|---|---|
| Toelichting | Het warmtebeeld geeft een normale situatie weer. De opname kan dienen als referentie | | |

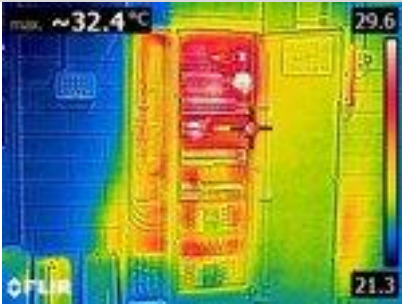
| Nr. 34 | | Verdeler |

| Nr. 34 | | Verdeler |
|---|---|---|
| Toelichting | Het warmtebeeld geeft een normale situatie weer. De opname kan dienen als referentie | |

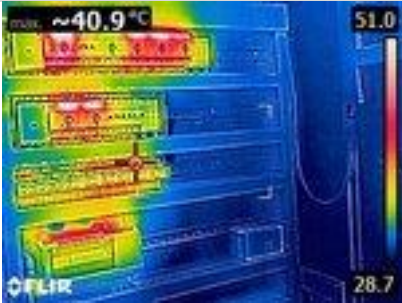
| Nr. 35 | | Verdeler - |

| Nr. 35 | | Verdeler - |
|---|---|---|
| Toelichting | Het warmtebeeld geeft een normale situatie weer. De opname kan dienen als referentie | |

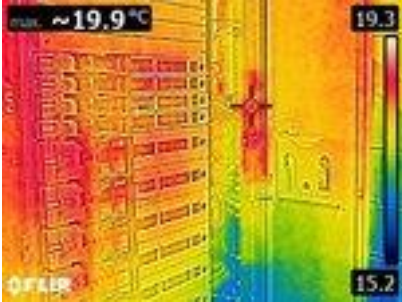
| Nr. 36 | | Verdeler |

| Nr. 36 | | Verdeler |
|---|---|---|
| Toelichting | Het warmtebeeld geeft een normale situatie weer. De opname kan dienen als referentie | |

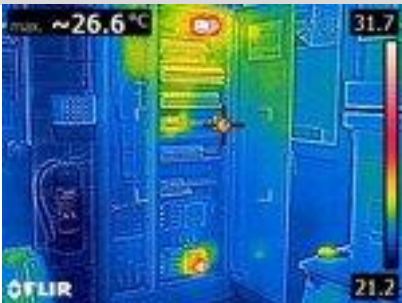
| Nr. 37 | | Verdeler |

| Nr. 37 | | Verdeler |
|---|---|---|
| Toelichting | Het warmtebeeld geeft een normale situatie weer. De opname kan dienen als referentie | |

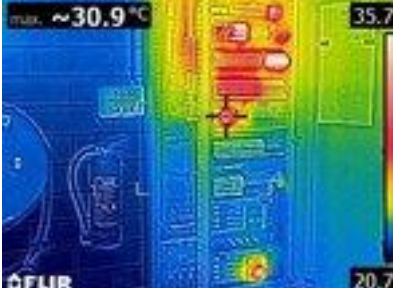
| Nr. 39 | Verdeler | |

| Nr. 39 | Verdeler | |
|---|---|---|
| Toelichting | Het warmtebeeld geeft een normale situatie weer. De opname kan dienen als referentie | |

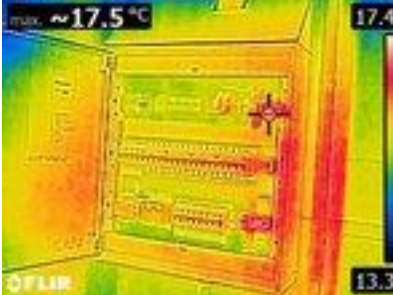
| Nr. 40 | Verdeler | |

| Nr. 40 | Verdeler | |
|---|---|---|
| Toelichting | Het warmtebeeld geeft een normale situatie weer. De opname kan dienen als referentie | |

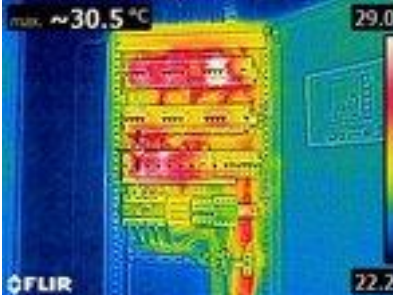
| Nr. 41 | Verdeler | |

| Nr. 41 | Verdeler | |
|---|---|---|
| Toelichting | Het warmtebeeld geeft een normale situatie weer. De opname kan dienen als referentie | |

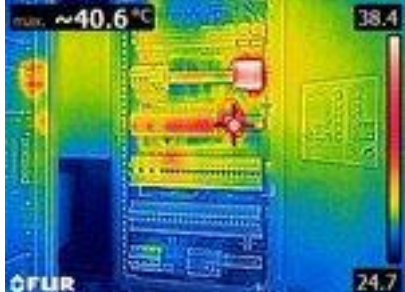
| Nr. 42 | Verdeler | |
|---|---|---|
| Toelichting | Het warmtebeeld geeft een normale situatie weer. De opname kan dienen als referentie | <p>Thermal image of Verdeler L3. The image shows a normal distribution of heat with a color scale from 24.7 to 38.4 degrees Celsius. The text 'max. ~40.6 °C' is visible in the top left corner, and the 'OFIR' logo is in the bottom left corner.</p> |

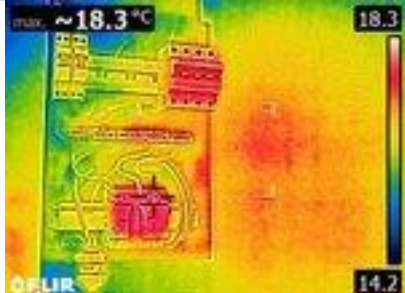
| Nr. 43 | Verdeler | |
|---|---|---|
| Toelichting | Het warmtebeeld geeft een normale situatie weer. De opname kan dienen als referentie | <p>Thermal image of Verdeler LK8. The image shows a normal distribution of heat with a color scale from 14.2 to 18.3 degrees Celsius. The text 'max. ~18.3 °C' is visible in the top right corner, and the 'OFIR' logo is in the bottom left corner.</p> |

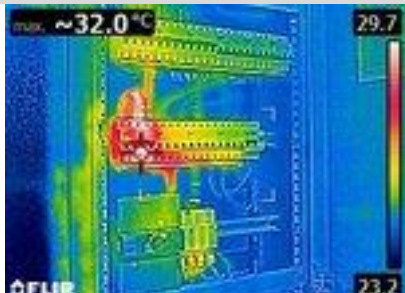
| Nr. 44 | Verdeler | |
|---|---|---|
| Toelichting | Het warmtebeeld geeft een normale situatie weer. De opname kan dienen als referentie | <p>Thermal image of Verdeler K7. The image shows a normal distribution of heat with a color scale from 23.2 to 29.7 degrees Celsius. The text 'max. ~32.0 °C' is visible in the top left corner, and the 'OFIR' logo is in the bottom left corner.</p> |

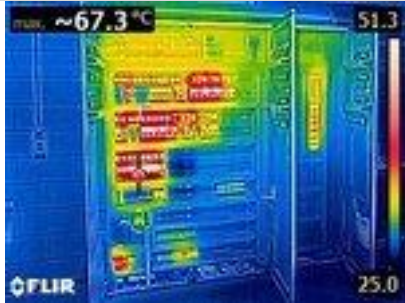
| Nr. 45      Verdeler - | |

| Nr. 45      Verdeler - | |
|---|---|
| <b>Toelichting</b> | Het warmtebeeld geeft een overzicht weer. De opname kan dienen als referentie |

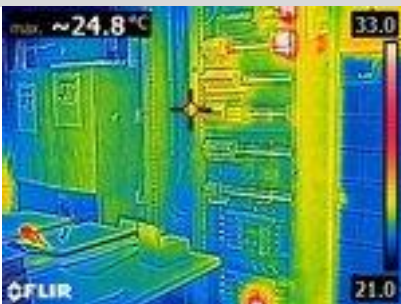
| Nr. 49 | | Verdeler | |

| Nr. 49 | | Verdeler | |
|---|---|---|---|
| Toelichting | Het warmtebeeld geeft een normale situatie weer. De opname kan dienen als referentie | | |

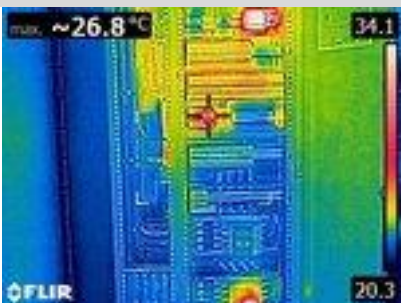
| Nr. 50 | | Verdeler | |

| Nr. 50 | | Verdeler | |
|---|---|---|---|
| Toelichting | Het warmtebeeld geeft een normale situatie weer. De opname kan dienen als referentie | | |
