**WVS-Groep  
te Roosendaal  
Thermoscan overige plangroepen 2020**

**INSPECTIERAPPORT**

bestaande elektrische installatie (LS)

Rapportnummer : 06309189/003

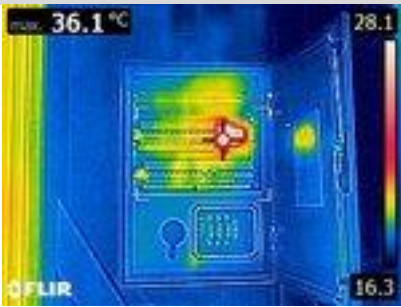
| Nr. 1 | Verdeler | |

| Nr. 1 | Verdeler | |
|---|---|---|
| Toelichting | Het warmtebeeld geeft een normale situatie weer. De opname kan dienen als referentie | |

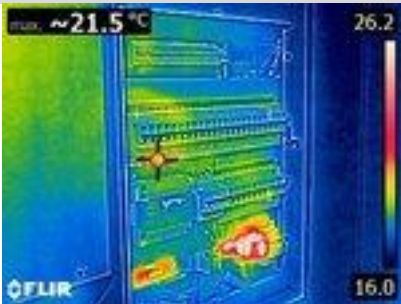
| Nr. 2 | Verdeler | |

| Nr. 2 | Verdeler | |
|---|---|---|
| Toelichting | Het warmtebeeld geeft een normale situatie weer. De opname kan dienen als referentie | |

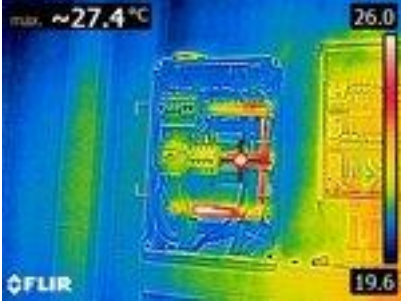
| Nr. 3 | Verdeler | |

| Nr. 3 | Verdeler | |
|---|---|---|
| Toelichting | Het warmtebeeld geeft een normale situatie weer. De opname kan dienen als referentie | |

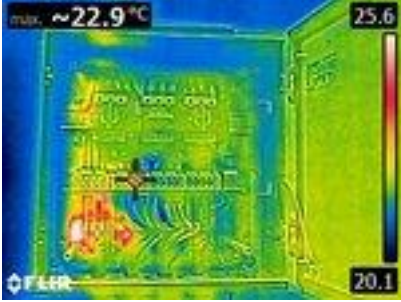
| Nr. 4 | Verdeler | |

| Nr. 4 | Verdeler | |
|---|---|---|
| Toelichting | Het warmtebeeld geeft een normale situatie weer. De opname kan dienen als referentie | |

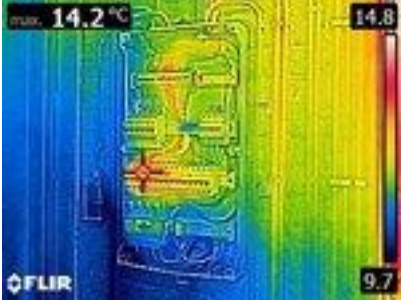
| Nr. 5 | Verdeler | |

| Nr. 5 | Verdeler | |
|---|---|---|
| Toelichting | Het warmtebeeld geeft een normale situatie weer. De opname kan dienen als referentie | |

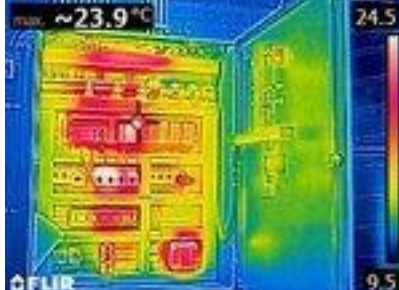
| Nr. 6 | Verdeler RK1 | |

| Nr. 6 | Verdeler RK1 | |
|---|---|---|
| Toelichting | Het warmtebeeld geeft een normale situatie weer. De opname kan dienen als referentie | |

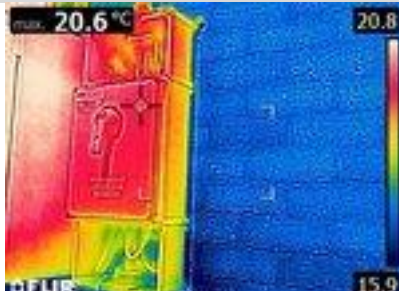
| Nr. 7 | Compartiment hoofdschakelaar/ beveiligingen | |

| Nr. 7 | Compartiment hoofdschakelaar/ beveiligingen | |
|---|---|---|
| Toelichting | Het warmtebeeld geeft een normale situatie weer. De opname kan dienen als referentie | |

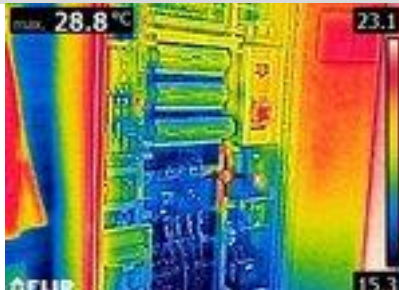
| Nr. 8 | Verdeler | |

| Nr. 8 | Verdeler | |
|---|---|---|
| Toelichting | Het warmtebeeld geeft een normale situatie weer. De opname kan dienen als referentie | |

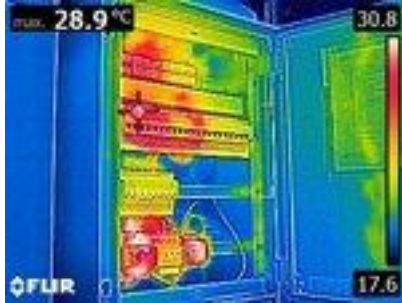
| Nr. 9 Verdeler | | |
|---|---|---|
| <b>Toelichting</b> | Het warmtebeeld geeft een normale situatie weer. De opname kan dienen als referentie | |

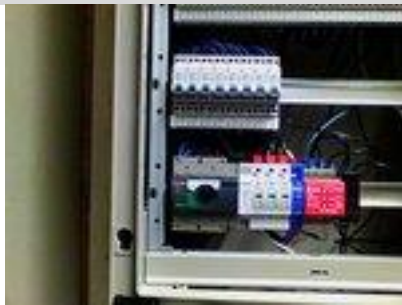
| Nr. 9 Verdeler | | |
|---|---|---|
| <b>Toelichting</b> | De opname kan dienen als referentie. De stroom kon niet worden gemeten (tang kon niet worden geplaatst) | |

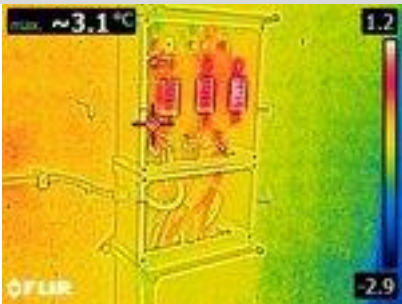
| Nr. 12      Verdeler | |

| Nr. 12      Verdeler | |
|---|---|
| <b>Toelichting</b> | Het warmtebeeld geeft een normale situatie weer. De opname kan dienen als referentie |

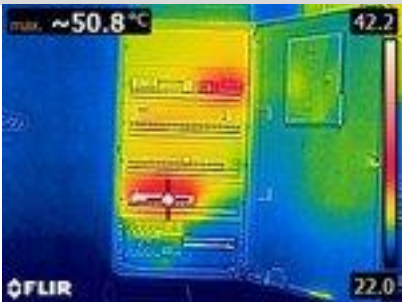
| Nr. 13      Verdeler | |

| Nr. 13      Verdeler | |
|---|---|
| <b>Toelichting</b> | Het warmtebeeld geeft een normale situatie weer. De opname kan dienen als referentie (de temperatuursverhoging van de overspanningsbeveiligingen geven verder een normaal beeld) |

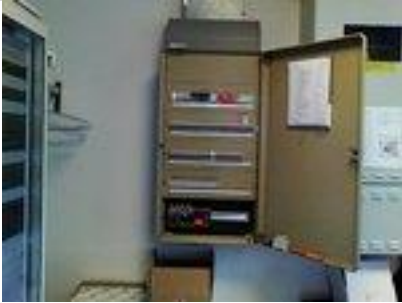
| Nr. 14      Behuizing (foto) | |

| Nr. 14      Behuizing (foto) | |
|---|---|
| <b>Toelichting</b> | De opname kan dienen als referentie |

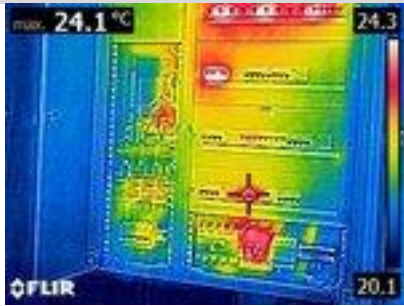
| Nr. 16 | | Verdeler |

| Nr. 16 | | Verdeler |
|---|---|---|
| <b>Toelichting</b> | Het warmtebeeld geeft een normale situatie weer. De opname kan dienen als referentie | |

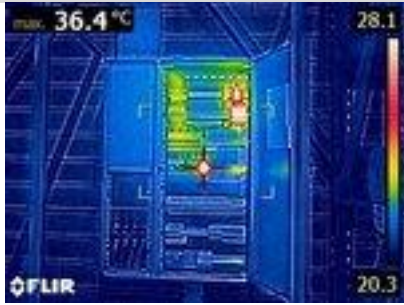
| Nr. 17 | | Verdeler |

| Nr. 17 | | Verdeler |
|---|---|---|
| <b>Toelichting</b> | Het warmtebeeld geeft een normale situatie weer. De opname kan dienen als referentie | |

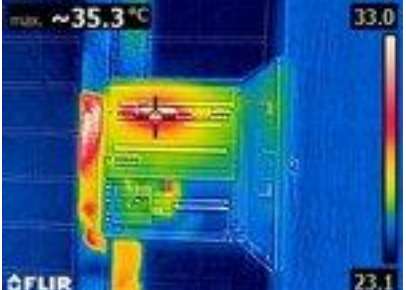
| Nr. 18 | Verdeler | |

| Nr. 18 | Verdeler | |
|---|---|---|
| <b>Toelichting</b> | Het warmtebeeld geeft een normale situatie weer. De opname kan dienen als referentie | |

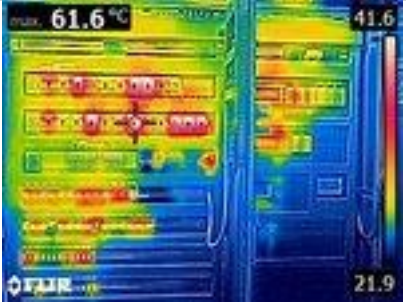
| Nr. 19 | Verdeler paneel | |

| Nr. 19 | Verdeler paneel | |
|---|---|---|
| <b>Toelichting</b> | Het warmtebeeld geeft een normale situatie weer. De opname kan dienen als referentie (de motor beveiligingen hebben een hogere normale bedrijfstemperatuur) | |

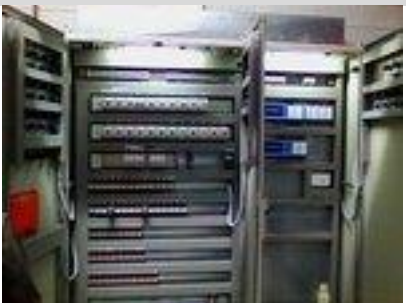
| Nr. 20 | Verdeler paneel (foto) | |

| Nr. 20 | Verdeler paneel (foto) | |
|---|---|---|
| <b>Toelichting</b> | De opname kan dienen als referentie | |

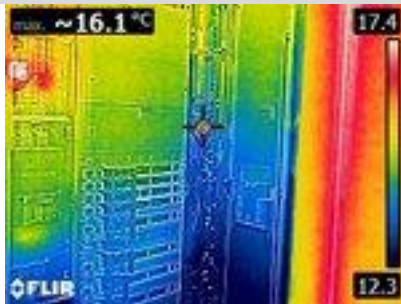
| Nr. 21 | Verdeler | |

| Nr. 21 | Verdeler | |
|---|---|---|
| Toelichting | Het warmtebeeld geeft een normale situatie weer. De opname kan dienen als referentie | |

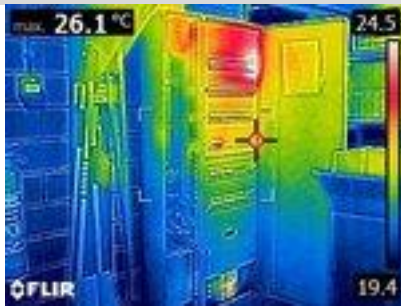
| Nr. 22 | Verdeler | |

| Nr. 22 | Verdeler | |
|---|---|---|
| Toelichting | Het warmtebeeld geeft een normale situatie weer. De opname kan dienen als referentie | |

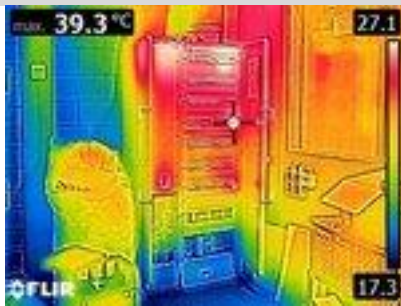
| Nr. 23 | Verdeler | |

| Nr. 23 | Verdeler | |
|---|---|---|
| Toelichting | Het warmtebeeld geeft een normale situatie weer. De opname kan dienen als referentie | |

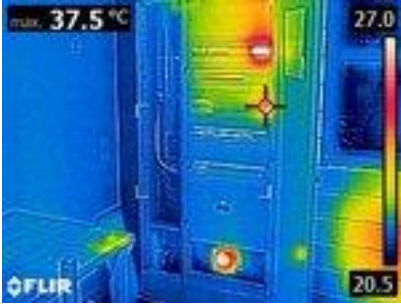
| Nr. 24      Verdeler | |

| Nr. 24      Verdeler | |
|---|---|
| <b>Toelichting</b> | Het warmtebeeld geeft een normale situatie weer. De opname kan dienen als referentie |

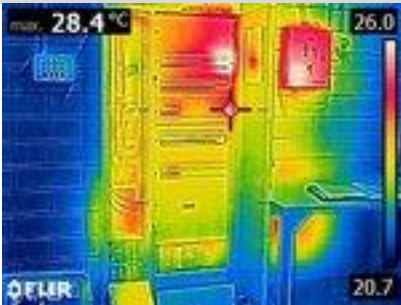
| Nr. 26      Verdeler | |

| Nr. 26      Verdeler | |
|---|---|
| <b>Toelichting</b> | Het warmtebeeld geeft een normale situatie weer. De opname kan dienen als referentie |

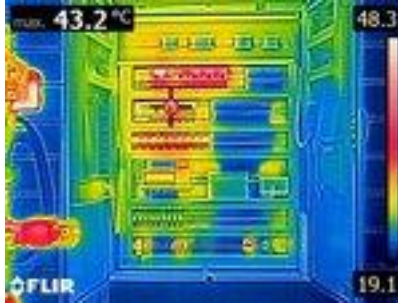
| Nr. 27      Verdeler paneel | |

| Nr. 27      Verdeler paneel | |
|---|---|
| <b>Toelichting</b> | Het warmtebeeld geeft een normale situatie weer. De opname kan dienen als referentie |

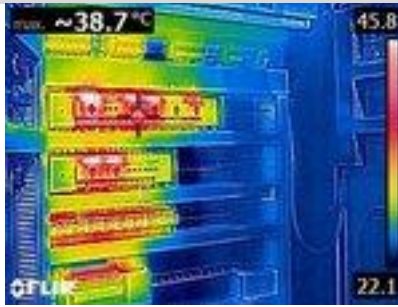
| Nr. 28      Verdeler paneel | |

| Nr. 28      Verdeler paneel | |
|---|---|
| <b>Toelichting</b> | Het warmtebeeld geeft een normale situatie weer. De opname kan dienen als referentie |

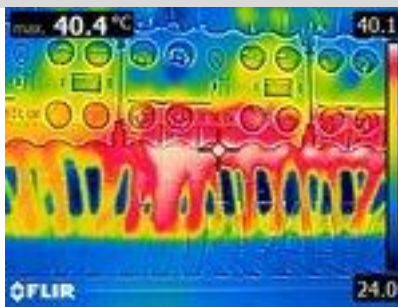
| Nr. 29      Relais 12Q3 | |

| Nr. 29      Relais 12Q3 | |
|---|---|
| <b>Toelichting</b> | Het warmtebeeld toont een relatief verhoogde temperatuur, alleen aan de onderzijde. De hotspot wordt waarschijnlijk veroorzaakt door een overgangsweerstand in de aansluiting. |
| <b>Oorzaak</b> | Gebruik |
| <b>Gevaaraspect</b> | Continuïteit |

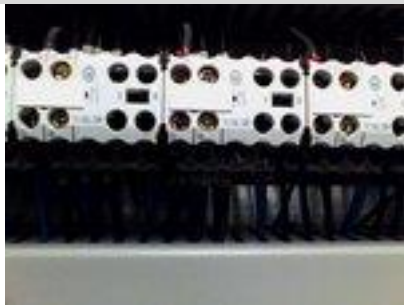
| Nr. 30 Relais 12Q3 (foto) | |

| Nr. 30 Relais 12Q3 (foto) | |
|---|---|
| Toelichting | De opname kan dienen als referentie |

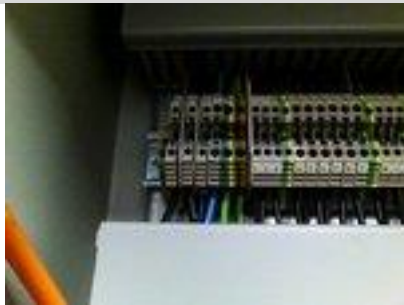
| Nr. 32 Klemmenstrook Netvoeding (foto) | |

| Nr. 32 Klemmenstrook Netvoeding (foto) | |
|---|---|
| Toelichting | De opname kan dienen als referentie |

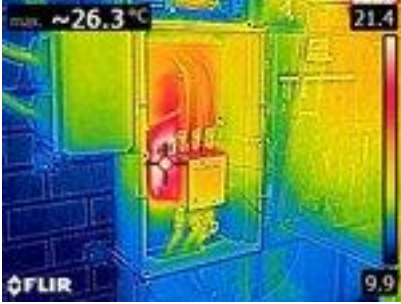
| Nr. 33      Compartiment 1 | | |

| Nr. 33      Compartiment 1 | | |
|---|---|---|
| Toelichting | Het warmtebeeld geeft een normale situatie weer. De opname kan dienen als referentie | |

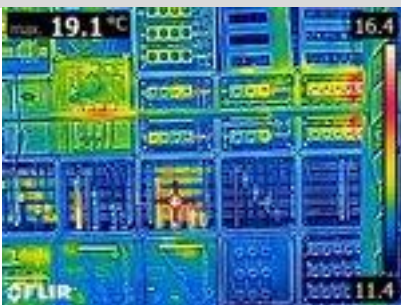
| Nr. 33      Compartiment 1 | | |
|---|---|---|
| Nr. 35      Compartiment 3 | | |

| Nr. 33      Compartiment 1 | | |
|---|---|---|
| Toelichting | Het warmtebeeld geeft een normale situatie weer. De opname kan dienen als referentie | |

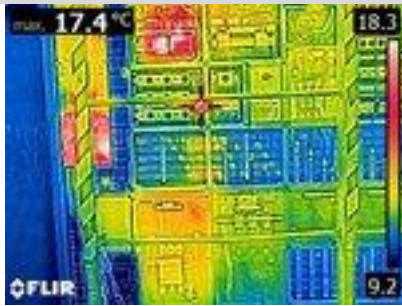
| Nr. 36      Compartiment 4 | |

| Nr. 36      Compartiment 4 | |
|---|---|
| <b>Toelichting</b> | Het warmtebeeld geeft een normale situatie weer. De opname kan dienen als referentie |

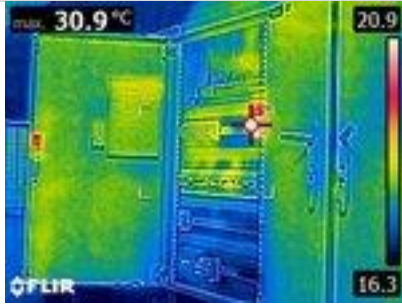
| Nr. 37      Verdeler | |

| Nr. 37      Verdeler | |
|---|---|
| <b>Toelichting</b> | Het warmtebeeld geeft een normale situatie weer. De opname kan dienen als referentie |

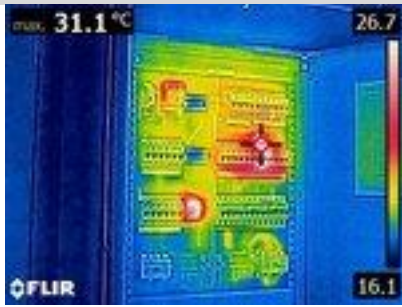
| Nr. 38      Verdeler | |

| Nr. 38      Verdeler | |
|---|---|
| <b>Toelichting</b> | Het warmtebeeld geeft een normale situatie weer. De opname kan dienen als referentie |

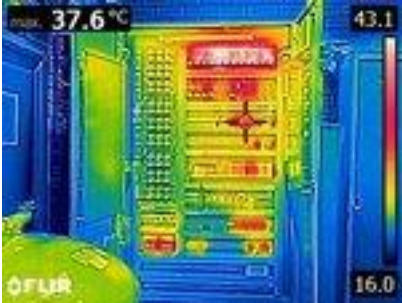
| Nr. 39      Compartiment algemeen | |

| Nr. 39      Compartiment algemeen | |
|---|---|
| <b>Toelichting</b> | <p>Het warmtebeeld geeft een normale situatie weer. De opname kan dienen als referentie</p> |

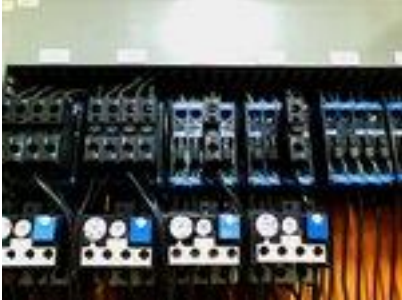
| Nr. 39      Compartiment algemeen | |
|---|---|
| Nr. 41      Relais 49Q10-L( foto) | |

| Nr. 39      Compartiment algemeen | |
|---|---|
| <b>Toelichting</b> | <p>De opname kan dienen als referentie</p> |

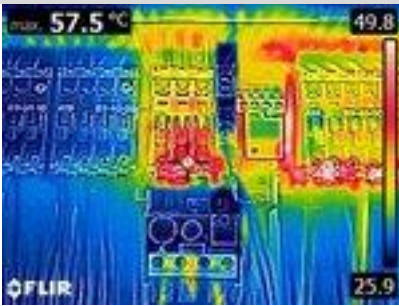
| Nr. 42 Relais 53Q8 | |

| Nr. 42 Relais 53Q8 | |
|---|---|
| <b>Toelichting</b> | Het warmtebeeld toont een verhoogde temperatuur. De hotspot wordt waarschijnlijk veroorzaakt door een overgangsweerstand in de aansluiting. |
| <b>Oorzaak</b> | Gebruik |
| <b>Gevaaraspect</b> | Continuïteit |

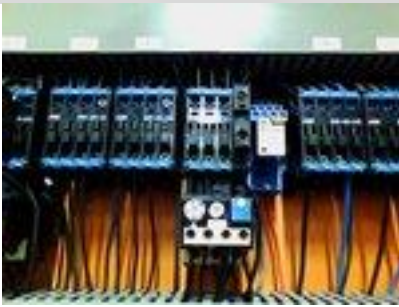
| Nr. 43 Relais 53Q8 (foto) | |

| Nr. 43 Relais 53Q8 (foto) | |
|---|---|
| <b>Toelichting</b> | De opname kan dienen als referentie |

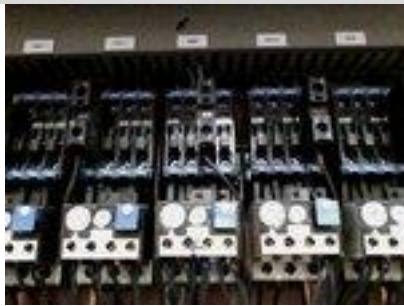
| Nr. 45 Relais 38Q6 (foto) | |

| Nr. 45 Relais 38Q6 (foto) | |
|---|---|
| <b>Toelichting</b> | De opname kan dienen als referentie |

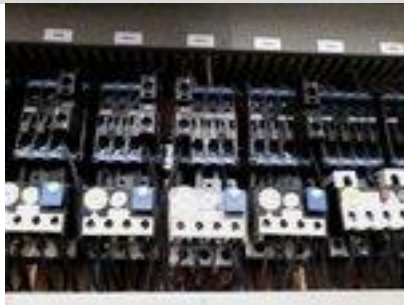
| Nr. 47 Relais 46Q10 (foto) | |

| Nr. 47 Relais 46Q10 (foto) | |
|---|---|
| <b>Toelichting</b> | De opname kan dienen als referentie |

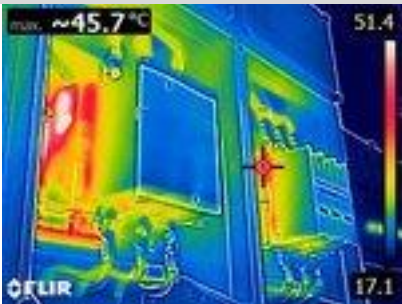
| Nr. 48      Compartiment 1 | |

| Nr. 48      Compartiment 1 | |
|---|---|
| Toelichting | Het warmtebeeld geeft een normale situatie weer. De opname kan dienen als referentie |

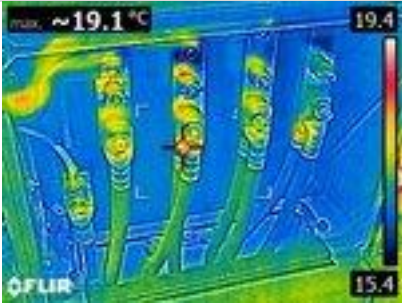
| Nr. 48      Compartiment 1 | |
|---|---|
| Nr. 50      Compartiment 3 | |

| Nr. 48      Compartiment 1 | |
|---|---|
| Toelichting | Het warmtebeeld geeft een normale situatie weer. De opname kan dienen als referentie |

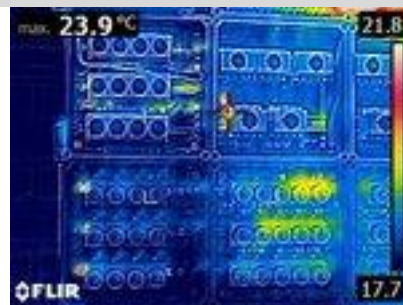
| Nr. 51      Compartiment 4 | |

| Nr. 51      Compartiment 4 | |
|---|---|
| <b>Toelichting</b> | Het warmtebeeld geeft een normale situatie weer. De opname kan dienen als referentie |

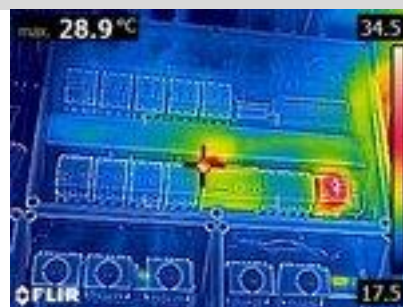
| Nr. 52      Compartiment 5 | |

| Nr. 52      Compartiment 5 | |
|---|---|
| <b>Toelichting</b> | Het warmtebeeld geeft een normale situatie weer. De opname kan dienen als referentie |

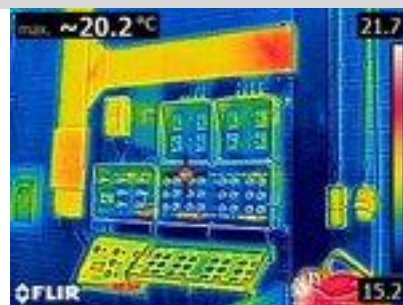
| Nr. 53      Verdeler | |

| Nr. 53      Verdeler | |
|---|---|
| <b>Toelichting</b> | Het warmtebeeld geeft een normale situatie weer. De opname kan dienen als referentie |

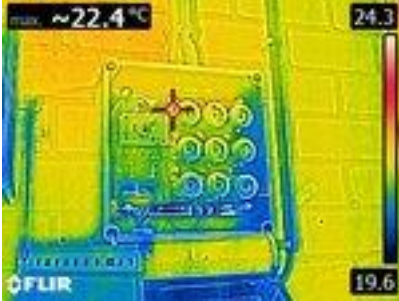
| Nr. 54 | Verdeler | |

| Nr. 54 | Verdeler | |
|---|---|---|
| Toelichting | Het warmtebeeld geeft een normale situatie weer. De opname kan dienen als referentie | |

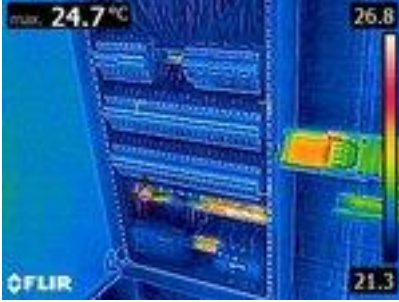
| Nr. 55 | Verdeler | |

| Nr. 55 | Verdeler | |
|---|---|---|
| Toelichting | Het warmtebeeld geeft een normale situatie weer. De opname kan dienen als referentie | |

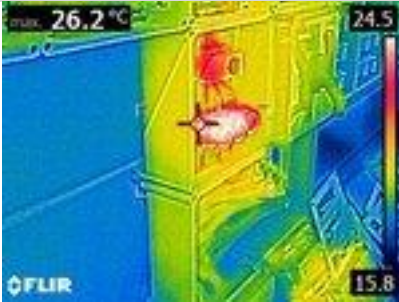
| Nr. 56 | Compartiment 1 | |

| Nr. 56 | Compartiment 1 | |
|---|---|---|
| Toelichting | Het warmtebeeld geeft een normale situatie weer. De opname kan dienen als referentie | |

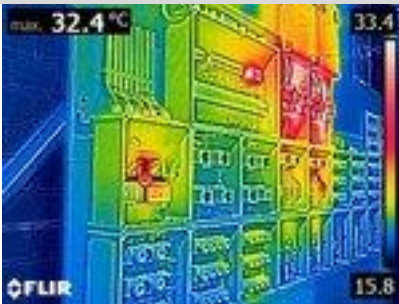
| Nr. 57      Compartiment 2 | | |

| Nr. 57      Compartiment 2 | | |
|---|---|---|
| Toelichting | Het warmtebeeld geeft een normale situatie weer. De opname kan dienen als referentie | |

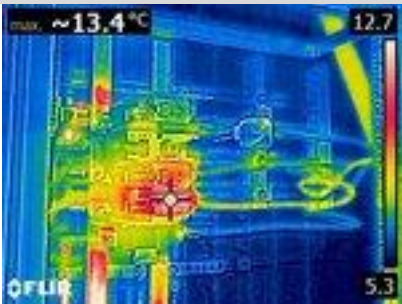
| Nr. 60      Compartiment 1 | |

| Nr. 60      Compartiment 1 | |
|---|---|
| Toelichting | Het warmtebeeld geeft een normale situatie weer. De opname kan dienen als referentie |

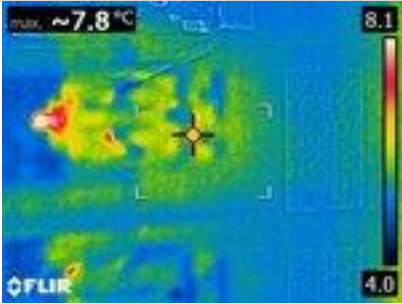
| Nr. 60      Compartiment 1 | |
|---|---|
| Nr. 62      Compartiment 3 | |

| Nr. 60      Compartiment 1 | |
|---|---|
| Toelichting | Het warmtebeeld geeft een normale situatie weer. De opname kan dienen als referentie |

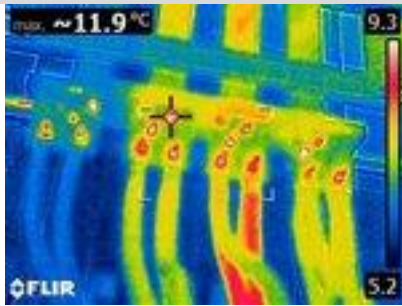
| Nr. 63      Compartiment 4 | |

| Nr. 63      Compartiment 4 | |
|---|---|
| <b>Toelichting</b> | Het warmtebeeld geeft een normale situatie weer. De opname kan dienen als referentie |

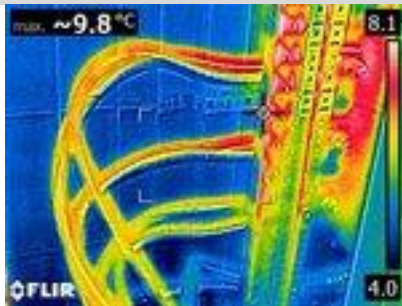
| Nr. 64      Compartiment 5 | |

| Nr. 64      Compartiment 5 | |
|---|---|
| <b>Toelichting</b> | Het warmtebeeld geeft een normale situatie weer. De opname kan dienen als referentie |

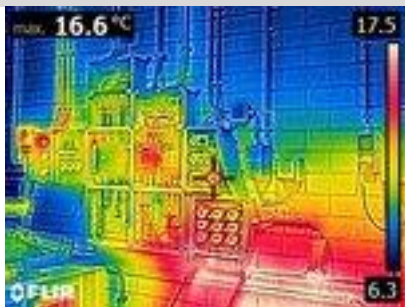
| Nr. 66 | Verdeler | |

| Nr. 66 | Verdeler | |
|---|---|---|
| Toelichting | Het warmtebeeld geeft een normale situatie weer. De opname kan dienen als referentie | |

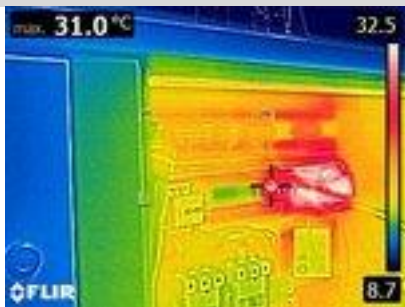
| Nr. 67 | Compartiment paneel | |

| Nr. 67 | Compartiment paneel | |
|---|---|---|
| Toelichting | Het warmtebeeld geeft een normale situatie weer. De opname kan dienen als referentie | |

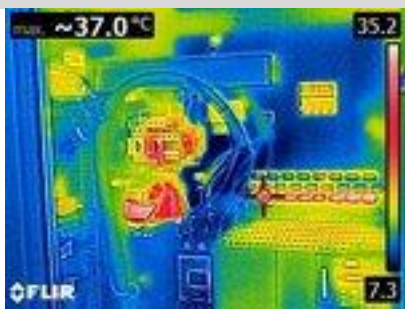
| Nr. 68 | Compartiment paneel | |

| Nr. 68 | Compartiment paneel | |
|---|---|---|
| Toelichting | Het warmtebeeld geeft een normale situatie weer. De opname kan dienen als referentie | |

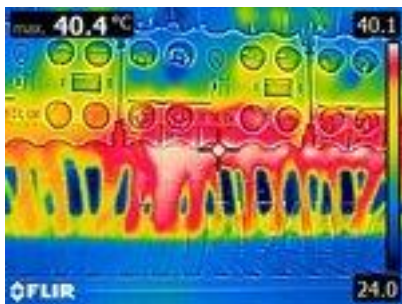
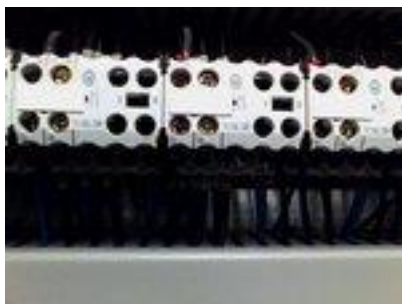
Relais 12Q3: het component is gecontroleerd met een warmtebeeldcamera. De afwijkingen zijn vermeld in hoofdstuk 4.

Relais 12Q3 (foto): het component is gecontroleerd met een warmtebeeldcamera. De afwijkingen zijn vermeld in hoofdstuk 4.

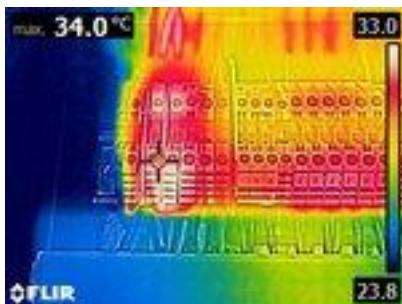
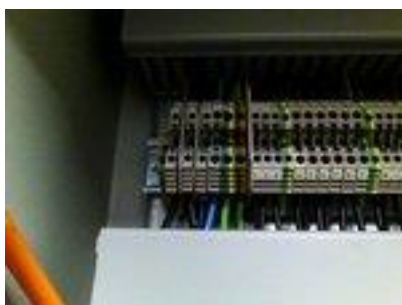
Klemmenstrook Netvoeding aansluiting L2 (onderzijde): het component is gecontroleerd met een warmtebeeldcamera. De afwijkingen zijn vermeld in hoofdstuk 4.

Klemmenstrook Netvoeding (foto): het component is gecontroleerd met een warmtebeeldcamera. De afwijkingen zijn vermeld in hoofdstuk 4.

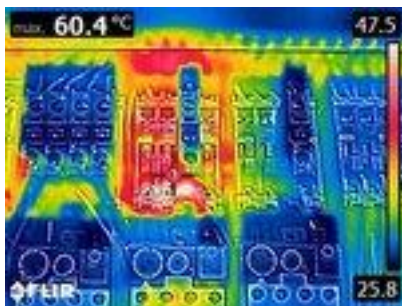
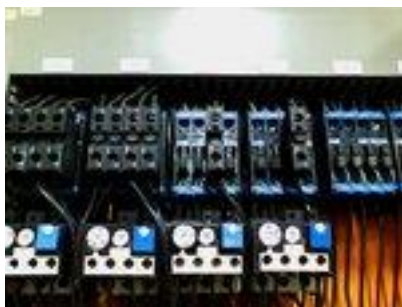
Relais 49Q10-L: het component is gecontroleerd met een warmtebeeldcamera. De afwijkingen zijn vermeld in hoofdstuk 4.

Relais 49Q10-L( foto): het component is gecontroleerd met een warmtebeeldcamera. De afwijkingen zijn vermeld in hoofdstuk 4.

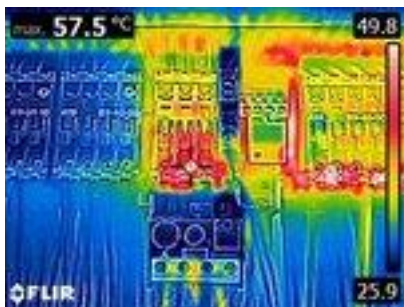
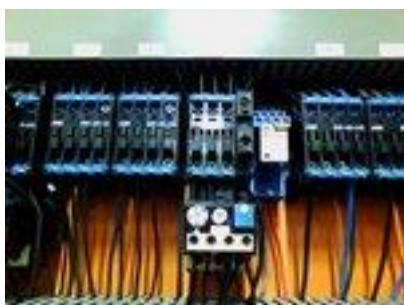
Relais 53Q8: het component is gecontroleerd met een warmtebeeldcamera. De afwijkingen zijn vermeld in hoofdstuk 4.

Relais 53Q8 (foto): het component is gecontroleerd met een warmtebeeldcamera. De afwijkingen zijn vermeld in hoofdstuk 4.

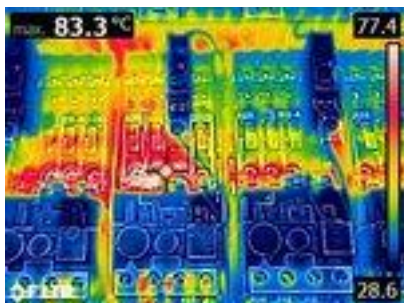
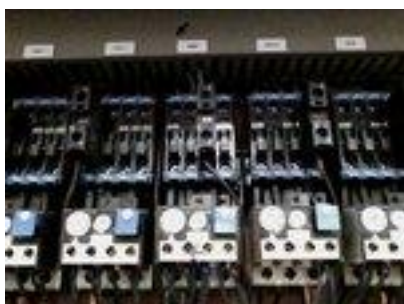
Relais 38Q6: het component is gecontroleerd met een warmtebeeldcamera. De afwijkingen zijn vermeld in hoofdstuk 4.

Relais 38Q6 (foto): het component is gecontroleerd met een warmtebeeldcamera. De afwijkingen zijn vermeld in hoofdstuk 4.

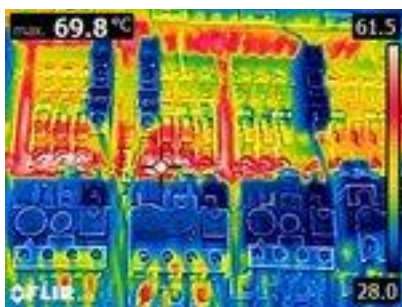
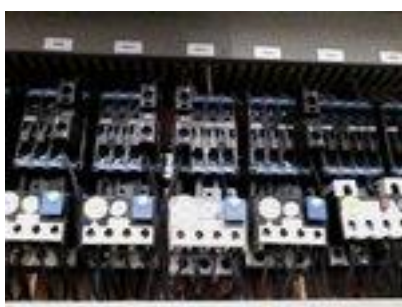
Relais 46Q10: het component is gecontroleerd met een warmtebeeldcamera. De afwijkingen zijn vermeld in hoofdstuk 4.

Relais 46Q10 (foto): het component is gecontroleerd met een warmtebeeldcamera. De afwijkingen zijn vermeld in hoofdstuk 4.

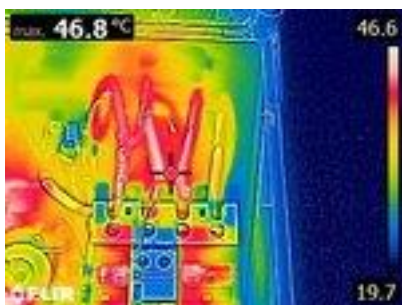
Relais R33: het component is gecontroleerd met een warmtebeeldcamera. De afwijkingen zijn vermeld in hoofdstuk 4.

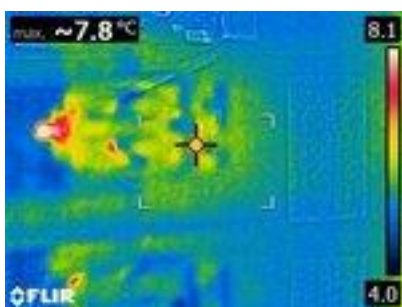
Compartment 3: het component is gecontroleerd met een warmtebeeldcamera. De afwijkingen zijn vermeld in hoofdstuk 4.

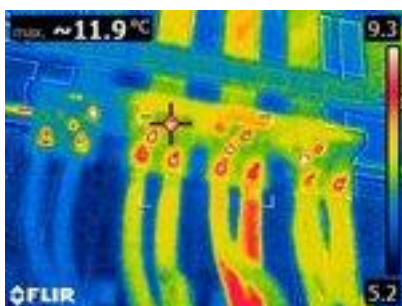
Compartment 4: het component is gecontroleerd met een warmtebeeldcamera. De afwijkingen zijn vermeld in hoofdstuk 4.

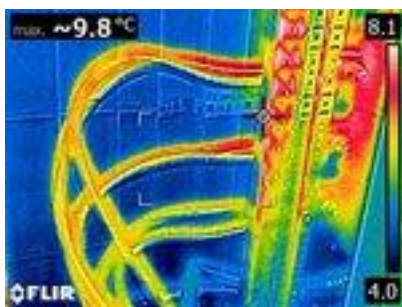
Compartment 5: het component is gecontroleerd met een warmtebeeldcamera. De afwijkingen zijn vermeld in hoofdstuk 4.

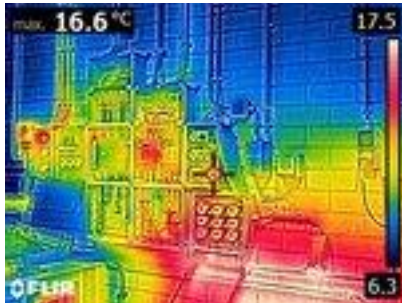
#### 1.3.1.4.2 Verdeler, OVK5

Verdeler : het component is gecontroleerd met een warmtebeeldcamera. De afwijkingen zijn vermeld in hoofdstuk 4.

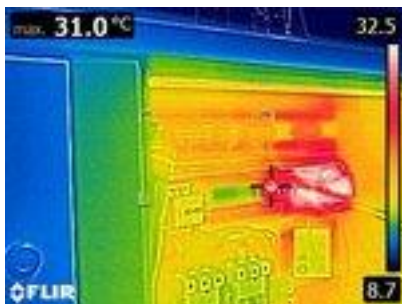
#### 1.3.1.4.3 Machine, Compressor 1

Compartiment paneel: het component is gecontroleerd met een warmtebeeldcamera. De afwijkingen zijn vermeld in hoofdstuk 4.

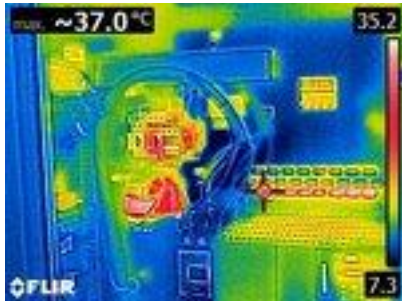
#### 1.3.1.4.4 Machine, Compressor 2

Compartiment paneel: het component is gecontroleerd met een warmtebeeldcamera. De afwijkingen zijn vermeld in hoofdstuk 4.
