# Meerjarenonderhoudsplan

02RS-2020 - T • SBO de Blinker

Eloystraat 1a

Geleen

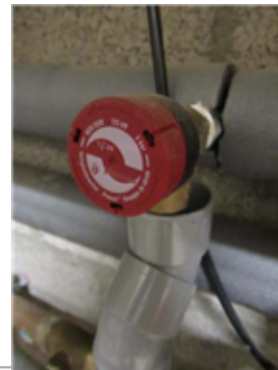
**5610 Overstort ventiel**

K5EM01 Corrosie / vervuiling

| Ernst | Intensiteit | Omvang | Conditie | Risico/prioriteit |
|---|---|---|---|---|
| Serius | 2 | 4 | 3 | Veiligheid & Gezondheid - gering effect<br>Gebruik en bedrijfsproces - matig effect<br>Technische vervolgschade - matig effect<br>Toename klachtenonderhoud - matig effect<br>Beleving & Esthetica - matig effect |

| Code/Element/Handeling | Locatie Element/Gebrek | Hvh | Ehd | Stj | Cy | 2010 | 2011 | 2012 | 2013 | 2014 | 2015 | 2016 | 2017 | 2018 | 2019 | Totaal |
|---|---|---|---|---|---|---|---|---|---|---|---|---|---|---|---|---|
| ■ vervangen van het overstort ventiel | Corrosie / vervuiling | 1,00 | pst | 2021 | | | | | | | | | | | | € 0 |

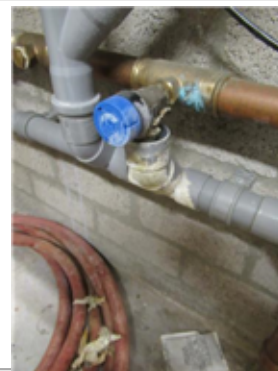
**5610 Afsluiter**

K5EM01 Corrosie aan het oppervlak

Activiteit: 2021 Hvh Totaal  
corrosie verwijderen en opnieuw verven 1,00 pst € 35

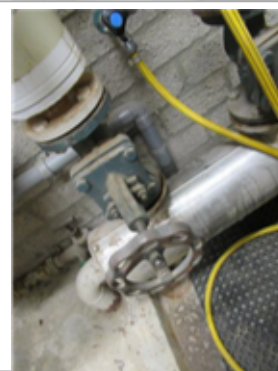
**5611 Radiatorkranen**

K5EC01 Corrosie en defectie bedieingsknop

| Ernst | Intensiteit | Omvang | Conditie | Risico/prioriteit |
|---|---|---|---|---|
| Serieus | 2 | 5 | 4 | Gebruik en bedrijfsproces - ernstig effect<br>Technische vervolgschade - gering effect<br>Toename klachtenonderhoud - gering effect |

| Code/Element/Handeling | Locatie Element/Gebrek | Hvh | Ehd | Stj | Cy | 2010 | 2011 | 2012 | 2013 | 2014 | 2015 | 2016 | 2017 | 2018 | 2019 | Totaal |
|---|---|---|---|---|---|---|---|---|---|---|---|---|---|---|---|---|
| ■ Vervangen van de radiatorkraan | Corrosie en defectie bedieingsknop | 1,00 | pst | 2021 | | | | | | | | | | | | € 0 |

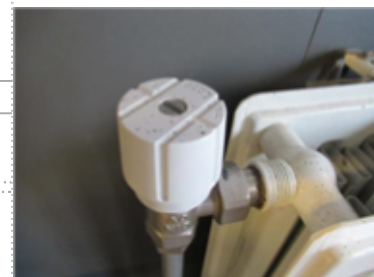
**5611 Radiatorkranen**

K2EM01 corrosie / lek sporen.

| Code/Element/Handeling | Locatie Element/Gebrek | Hvh | Ehd | Stj | Cy | 2010 | 2011 | 2012 | 2013 | 2014 | 2015 | 2016 | 2017 | 2018 | 2019 | Totaal |
|---|---|---|---|---|---|---|---|---|---|---|---|---|---|---|---|---|
| ■ Radiator kraan vervangen | corrosie / lek sporen. | 1,00 | pst | 2021 | | | | | | | | | | | | € 0 |

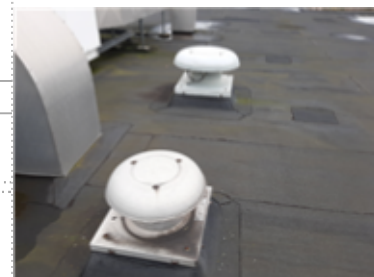
**5721 Dakventilator algemeen WT-0556**

| Code | Element | Locatie | Hvh Ehd | Conditie |
|---|---|---|---|---|
| 5721 | Dakventilator algemeen WT-0556<br><i>WT-0556<br/>Bekabeling is poreus en de aders liggen bloot,<br/>bekabeling dient vervangen te worden. offerte /<br/>opname ter plekken opnemen.</i> | Dak | 1,00 st | 4 |

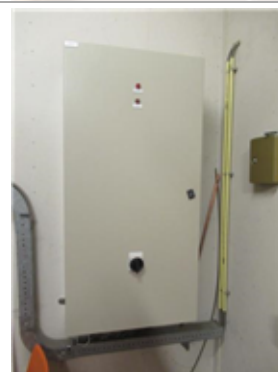
Activiteit:

Conditie meting WT-0498 , WT-0497

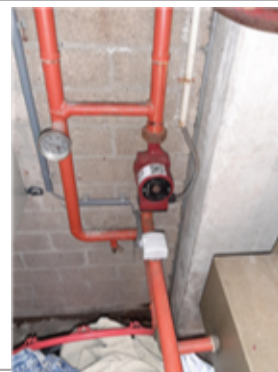
**5710 Circulatiepomp WT-0516**

**Conditie 2**

Activiteit:  
Conditie meting WT-0516

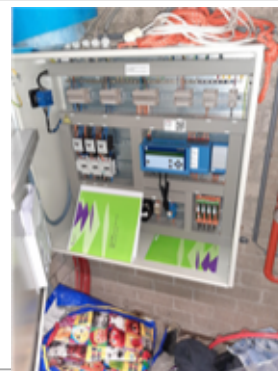
**5710 Regelkast 2 WT-0515**

kelder 0.03

Activiteit:  
Conditie meting WT-0515
