## Bevindingen NEN 2767

**99293 • Gemeentehuis**

**Meiveld 1  
5501 KA Veldhoven**

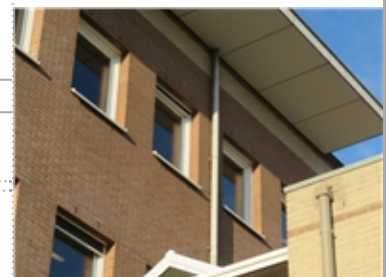
**521209 Hemelwaterafvoer buiten PVC/PE**

K5GV01 Verval > 75% van de levensduur

Activiteit:

Opgenomen bij planmatig OH

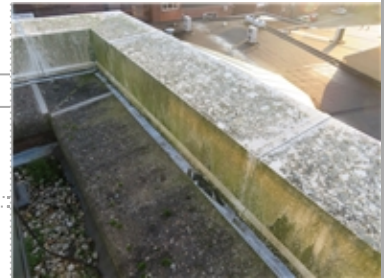
| Ernst | Intensiteit | Omvang | Conditie | Risico/prioriteit |
| Gering | 2 | 2 | 1 | Technische vervolgschade - matig effect<br>Beleving / esthetica - ernstig effect |

Activiteit:

Opgenomen bij planmatig OH

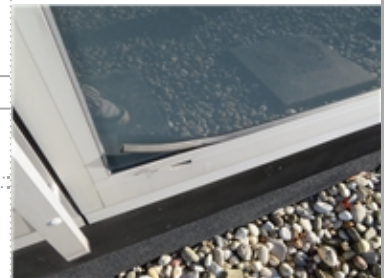
| Ernst | Intensiteit | Omvang | Conditie | Risico/prioriteit |
| Gering | 3 | 1 | 1 | Technische vervolgschade - matig effect |

| Activiteit: | 2022 | Hvh | Totaal |
| Herstellen | | 1,00 pst | € 1.000 |
