**RISICOANALYSE**

Risicolocatie : Onze Lieve Vrouwe Abdij  
Abdij 4, 5 en 6; Koorkerkhof 18 en 20,  
Sint Pieterstraat 6, 38, 42; Korte Giststraat 1 en 3  
4331 EW Middelburg

Uw kenmerk : 639494806  
Dossiernummer : F\_4331 EW6\_F15629  
CEA-code : 1560  
SIC-code : 8412, 9131  
Naw-nummer : 4331 EW6  
Contactpersoon : mevrouw J.C.C. de Vries-Biersteker, Projectleider Gebouwen  
de heer J.A. Wisse, medewerker treasury en verzekeringen  
Contactpersoon intermediair : de heer Wilbert Litjens, Accountmanager Raetsheren  
de heer S. van Aalderen Sluiter public Raetsheren  
Inspectiedatum : 15 september 2020  
Rapportdatum : 5 oktober 2020; gewijzigd 7, 21 en 30 oktober 2020  
Bij bezoek aanwezig : contactpersoon relatie en intermediair  
Adviseur : de heer T. Kreuk

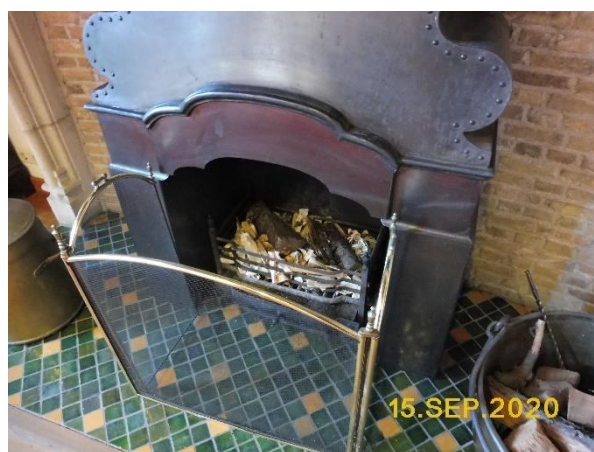
Decoratief opgemaakte openhaard (niet in gebruik).

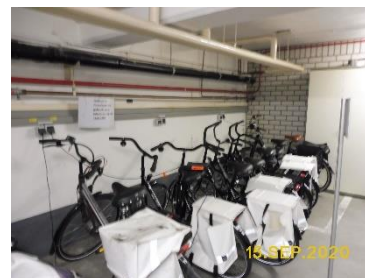
**0920/06 Elektrische fietsen**

06.01E In gebouwen worden gebruiksvoorwerpen met lithium-ion houdende batterijen gebruikt, geladen en/of opgeslagen. Lithium-ion accu's zijn brandgevaarlijk aangezien lithium-ion accu's/batterijen over het algemeen instabiel kunnen worden. Bij een lithium brand komen zowel (zeer) brandbare als (zeer) giftige gassen vrij. Hierdoor bestaat de kans op een snelle branduitbreiding als wel persoonlijk letsel. Daarnaast zijn lithium branden moeilijk te blussen. Om de kans hierop te verkleinen, dan wel een beginnende brand in de kiem te smoren, is het zinvol aanvullend de volgende maatregelen uit te voeren: maximeer het aantal fietsen tot maximaal 20 per compartiment. Cluster niet meer dan 5 eenheden naast elkaar. Tussen de clusters minimaal 50 centimeter vrije ruimte hanteren. Uitgangspunt hierbij is dat er alleen accu's worden opgeladen tijdens werktijd en staan opgesteld onder het directe bereik van een rookmelder met adequate alarmopvolging.

Andere mogelijkheden zijn de eenheden brandwerend van elkaar separeren zodat een brand in één van de batterijen niet direct zal zorgen voor een snelle branduitbreiding en omvangrijke schade. Een voorbeeld voor een brandwerende separatie is een 'fietsenstalling' waarbij de fiets, met uitzondering van het voorwiel, in een stalling staat. Deze stallingen worden brandwerend uitgevoerd, met voldoende hoge brandwerende schotten tussen de fietsen. Zodanig dat het mogelijk is om meerdere fietsen naast elkaar te stallen zonder dat dit te veel ruimte in beslag neemt. Houdt in dit geval wel rekening met forse roetschade. De gassen die vrijkomen kunnen ernstige schade veroorzaken alsmede brandbaar en explosief zijn. Het wordt geadviseerd melding te maken bij het bevoegd gezag, zodat de brandweer weet dat er lithium batterijen aanwezig zijn, waarop men het brandbestrijdingsplan zo nodig kan aanpassen. Hierbij ook aandacht voor luchtbehandelingsinstallaties om een omvangrijke nevenschade door rook- en roetverspreiding te voorkomen. Automatische afschakeling of de luchtbehandelingsinstallatie compartimenteren door middel van brandkleppen zijn hiervoor mogelijkheden, waarbij de brandkleppen laten sluiten bij het activeren van de brandmeldinstallatie.
