## Inspectierapport

**4003791 Cultuurgebouw**

Raadhuisplein 3 t/m 7

11 April 2018

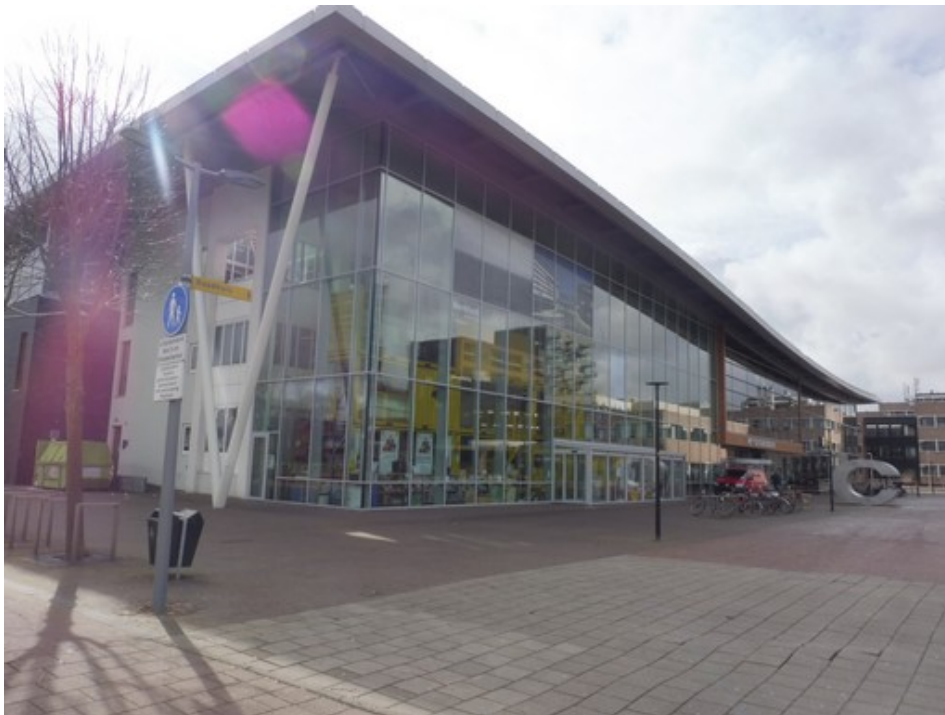
| Opmerkingen inspectie | <p>Het object aan het Raadhuisplein 3 t/m 7 te Hoofddorp verkeert in een redelijke tot goede staat van onderhoud.</p> <p>Het Cultuurgebouw huisvest op dit moment vier gebruikers: Pier-K, poppodium Duijcker, schouwburg De Meerse en de bibliotheek. Tijdens de inspectie werd de receptie in de gezamenlijke galerij ter hoogte van Pier-K verbouwd.</p> <p><b>Bouwkundig:</b><br/>Verwachte onderhoudswerkzaamheden voor het bouwkundige deel op korte tot middellange termijn zijn de reinigingsactiviteiten van de diverse elementen en het buitenschilderwerk van de houten delen.</p> <p><b>Installatietechnisch:</b><br/>De installaties dateren grotendeels uit het bouwjaar 2010. Tijdens de gebruikperiode van het object zijn er diverse onderdelen van de gebouwinstallaties vervangen of gerenoveerd. De technische installaties verkeren, over het algemeen, in een redelijke conditie.</p> <p>Tijdens de inspectie waren enkele ruimten niet toegankelijk. Voor deze ruimten hebben wij een aanname gedaan.<br/>De beheerder gaf aan dat er veel klimaatklachten zijn. Dit wordt gedeeltelijk veroorzaakt door onvoldoende onderhoud aan de technische installatie. De beheerder geeft aan dat diverse klimaatinstallaties niet goed regelbaar zijn. Tevens is de huidige onderhoudspartij niet tevreden met de aanwezige regelininstallatie. De beheerder gaf ook aan dat de WKO-installatie niet goed functioneert, omdat er geen balans in de bodem was met betrekking tot warmte/koude opslag. Hierdoor staat de WKO-installatie enkele jaren buiten bedrijf.</p> <p>Verwachte onderhoudswerkzaamheden voor het installatietechnische deel op korte tot middellange termijn zijn:</p> <ul style="list-style-type: none"> <li>* Nader onderzoek naar de diverse klimaatklachten</li> <li>* Revisie/ vervanging van de regeling klimaatinstallatie</li> <li>* Vervangen van de luchtbehandelingskasten op de toneeltoren</li> <li>* Revisie en/of aanpassing van de WKO-installatie</li> </ul> <p>Er zijn een aantal gebreken geconstateerd, welke vooral te maken hebben met het dagelijks onderhoud. Bovengenoemde onderhoudswerkzaamheden evenals enkele herstelmaatregelen worden nader toegelicht in deze rapportage.</p> <p>Naast bovengenoemde onderhoudswerkzaamheden zijn er verder een aantal zaken waargenomen die op korte termijn de aandacht behoeven. Deze worden verderop in de rapportage toegelicht.</p> |
