# Technische inspectie damwandconstructie

**Veersedijk 301, Hendrik Ido Ambacht**

projectnummer 0404182.00  
definitief revisie 2.0  
5 januari 2016

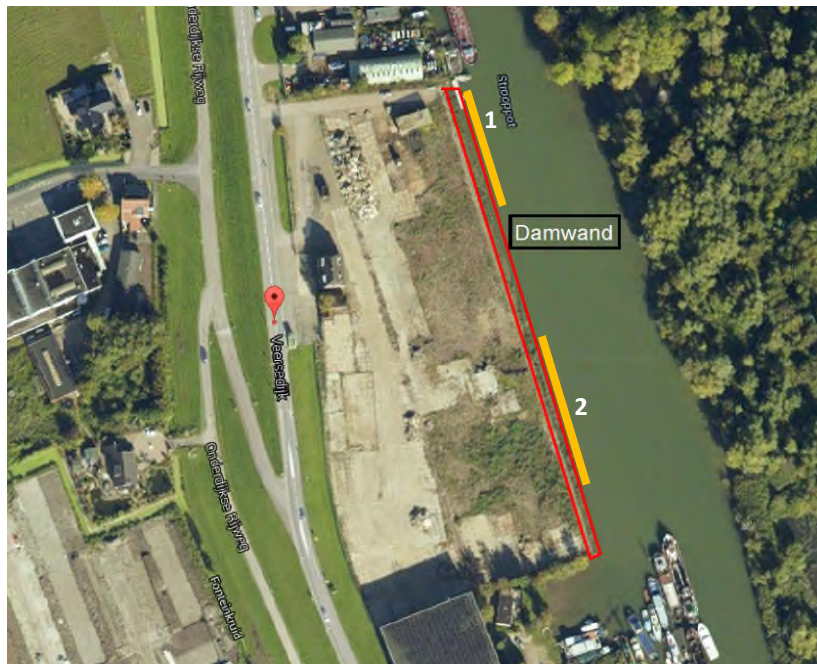
Foto 1: Luchtfoto met duiklocatie 1 en 2.

Gelijktijdig met de technische inspectie is op twee locaties een duikinspectie onder de waterlijn uitgevoerd. Door de aangemeerde schepen was het niet mogelijk om de damwandconstructie geheel te inspecteren. De twee duiklocaties zijn als oranje lijn op de onderstaande foto 1 weergegeven.

- Duiklocatie 1: 0,0 m – 55,0 m;
- Duiklocatie 2: 112,5 m – 167,5 m.

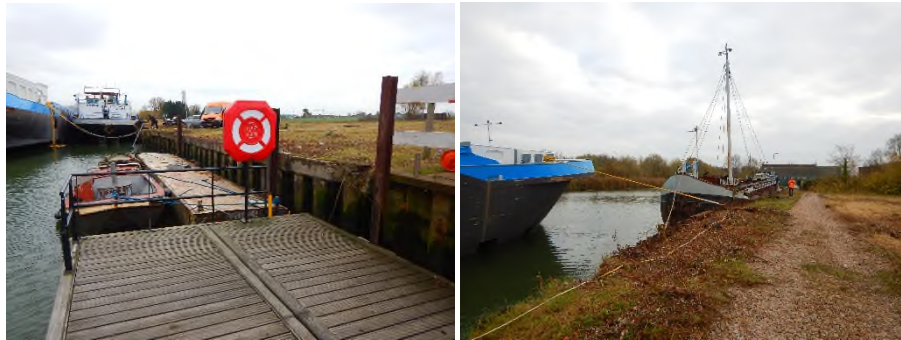
*Foto 2 en 3: Diverse (binnenvaart-)schepen en pontons afgemeerd aan de damwandconstructie.*

In totaal is 110 m van de 201,5 m damwandconstructie visueel geïnspecteerd met een duikinspectie. De overige 91,5 m damwand is niet door middel van een duikinspectie te inspecteren in verband met diverse (binnenvaart-) schepen die zijn afgemeerd langs de damwand, zie foto 2 en 3.

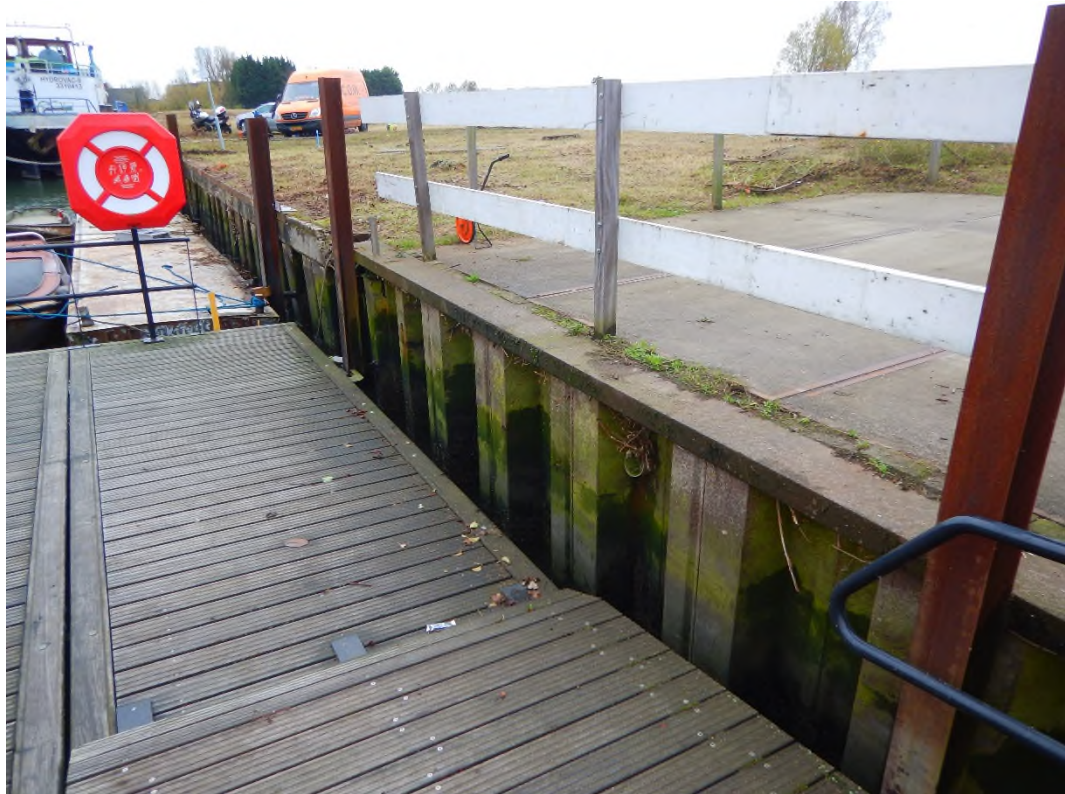
*Foto 5 Constructietype 1, verankerde stalen damwandconstructie (Z profiel).*

Op de stalen damwand is een stalen deksloof aanwezig. Voor de grondkerende constructie is een drijvende steiger aanwezig. De steiger is door middel staalprofielen aan de damwand bevestigd, deze wordt voor recreatieve doeleinden gebruikt, dit object valt buiten de scope van de inspectie. Direct achter de damwandconstructie zijn vierkante betonplaten (stelcon) en staat een schrikhek.

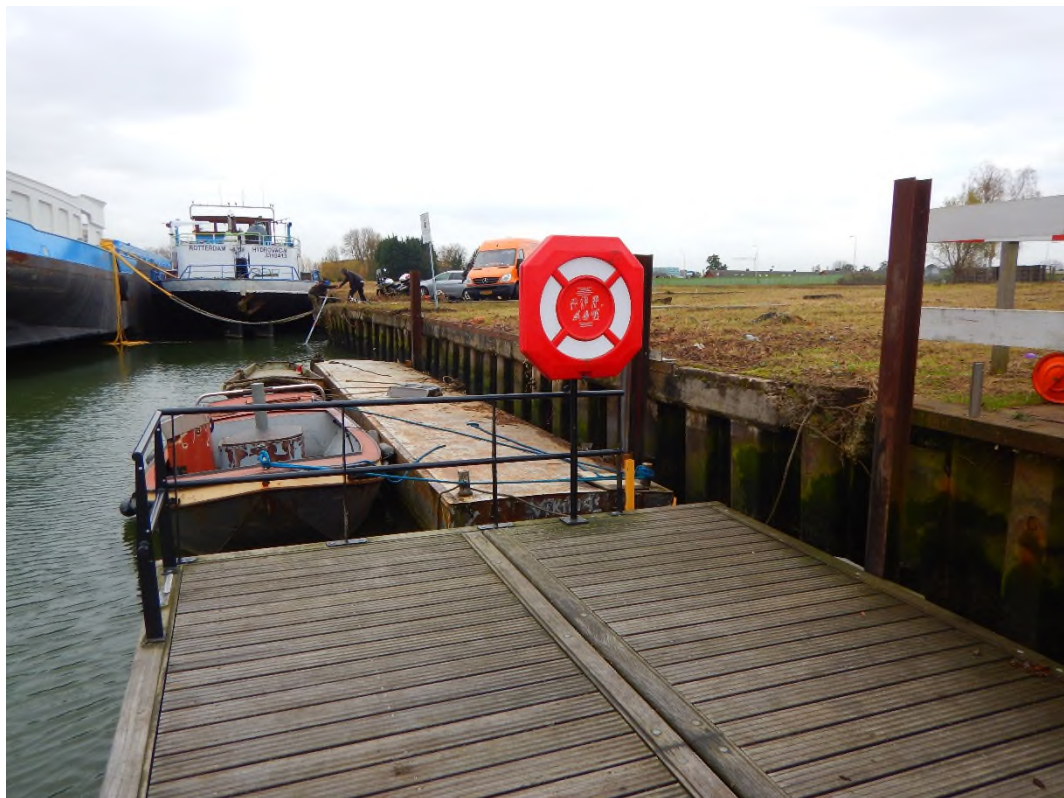
*Foto 6 Constructietype 2, verankerde stalen damwandconstructie (U profiel).*

De stalen damwand is voorzien van een betonnen deksloof met een stalen hoekprofiel. Voor de damwandconstructie ligt een stalen ponton met twee kleine boten. Tussen het ponton en de damwand zijn een aantal oliebooms aanwezig om de verspreiding van vervuiling (met minerale oliën) van het oppervlaktewater te voorkomen. Voor de damwandconstructie liggen diverse binnenvaartschepen waardoor 70% van de damwandconstructie door middel van de duikinspectie is geïnspecteerd.

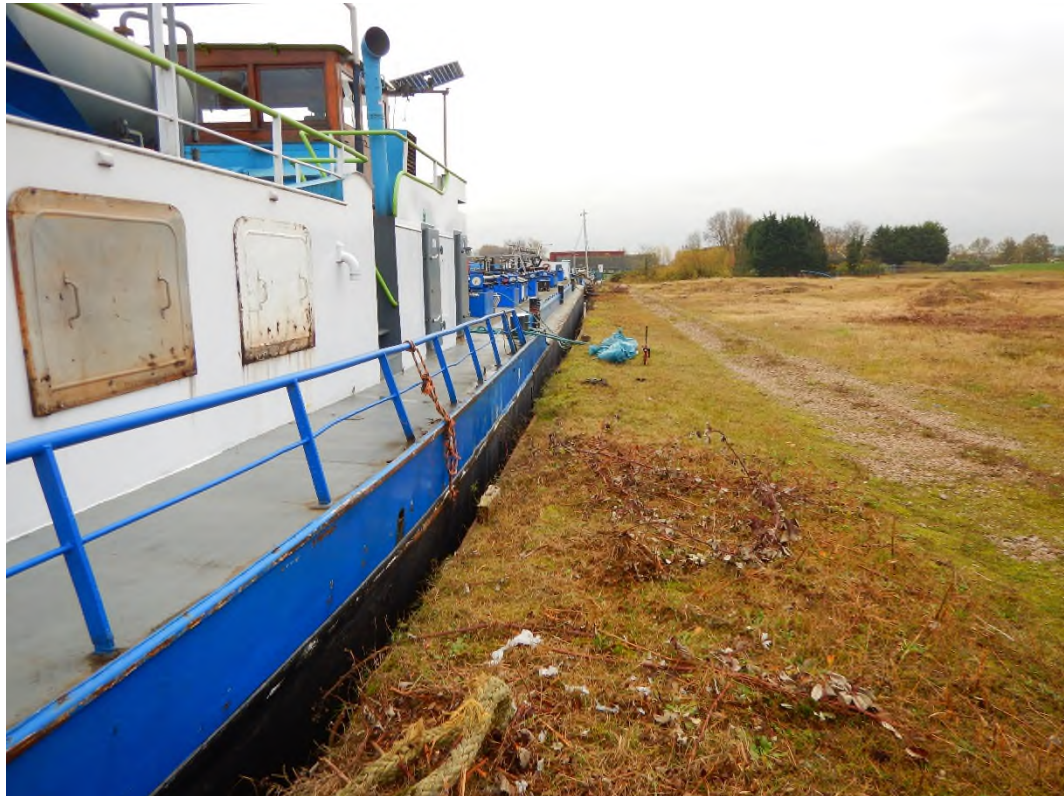
*Foto 7: Constructietype 3, verankerde stalen damwandconstructie (Z profiel).*

Over een gedeelte van de damwand is een betonnen deksloof aanwezig met een stalen hoeklijn. Voor de grondkering is een binnenvaartschip aangemeerd waardoor de damwandconstructie alleen globaal vanaf het gangboord van de boot visueel te beoordelen was. Op de deksloof zijn enkele bolders aanwezig.

- De damwandconstructie (constructietype 3 en 4) is vervormd én staat niet in één lijn (schots en scheef) tussen de ankers over een lengte van 60 m1. De oorzaak van deze schade is overbelasting door troskrachten van binnenvaartschepen door de op de damwand opgelaste bolders. De grondkerende functie is voornamelijk rondom de bolders plaatselijk in het geding door horizontale (1 locatie van 0,4 m boven de waterlijn) en verticale (4 locaties met een totale lengte van 1,25 m onder de waterlijn) scheuren en gaten in de damwand.;
- De ankerplaten van de verankering (constructietype 3 en 4) zijn plastisch vervormd en op twee locaties is de verankering geheel door de damwand heen getrokken waardoor gaten (circa 20 x 20 cm) in de damwand zijn ontstaan.

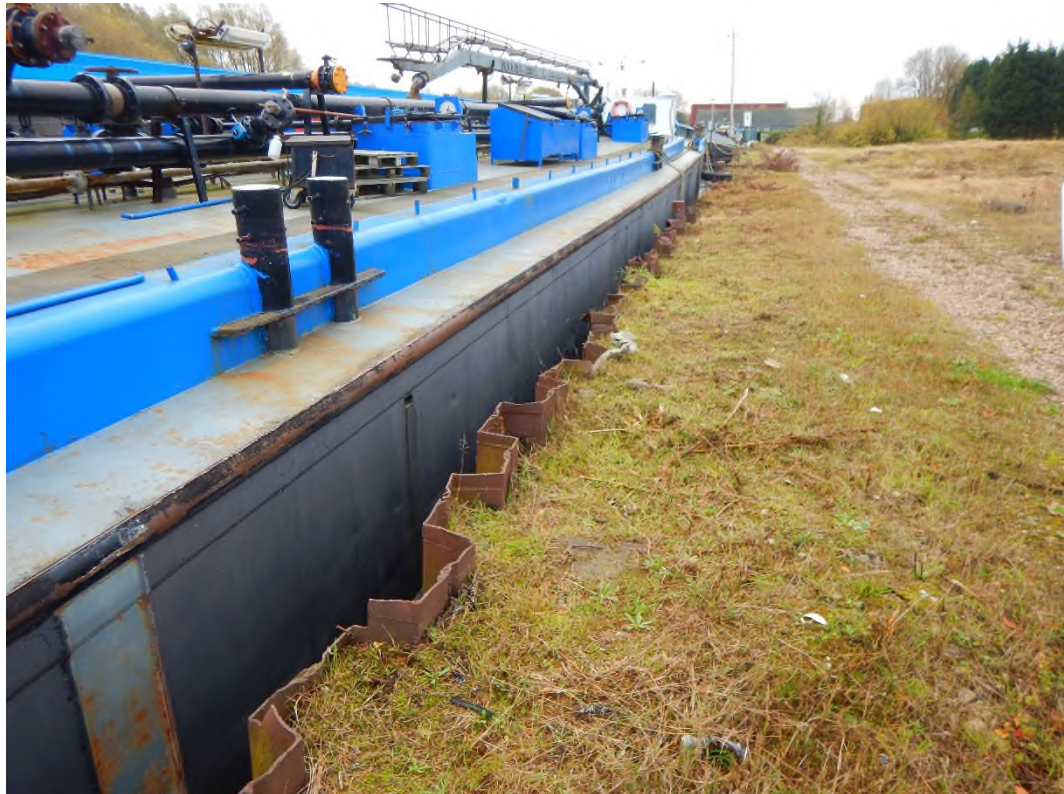
*Foto 8: Constructietype 4, verankerde stalen damwandconstructie (Z profiel).*

Er is geen deksloof op de damwandconstructie aanwezig. Voor de grondkering hetzelfde binnenvaartschip aangemeerd als bij constructietype 3. De damwandconstructie is vanaf het schip globaal geïnspecteerd. In het open gedeelte tussen de binnenvaartschepen is de damwand ook onder water visueel beoordeeld door de duikers. Op de damwandconstructie zijn bolders opgelast.

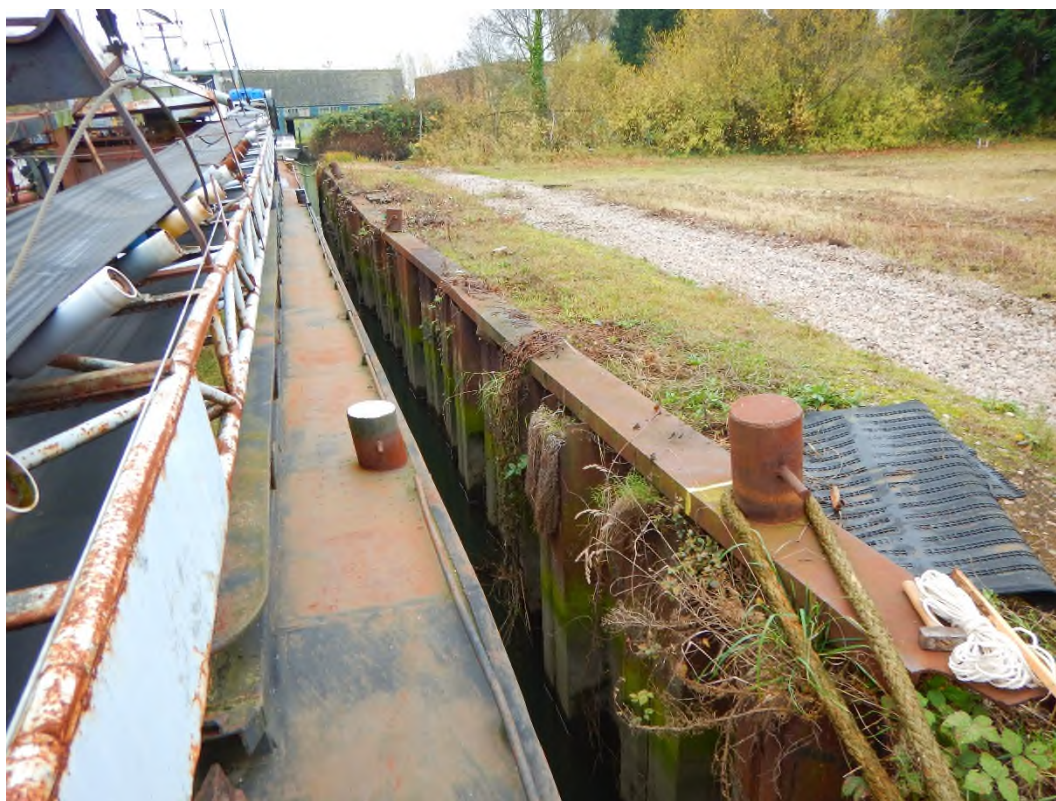
Foto 9: Constructietype 5, verankerde stalen damwandconstructie (Z profiel).

Op de damwandconstructie is een stalen deksloof met opgelaste stalen bolders aanwezig. Voor de grondkering is een groot schip aanwezig waardoor de damwand alleen globaal is geïnspecteerd boven de waterlijn.
