## ONDERZOEKSRAPPORT CHROOM-6 IN VERF

**Locatie** : Budapestlaan 4 Utrecht (voormalig gebouw Aardwetenschappen)  
**Opdrachtgever** : Universiteit Utrecht  
**Projectnummer** : 30.19.00300.1  
**Rapportnummer** : Chroom-6/10976  
**Datum** : 5 november 2019  
**Status rapportage** : Definitief

Onderzoek chroom-6 en/of zware metalen in coating- en/of verflagen en/of onderzoek naar teerverdachte lagen

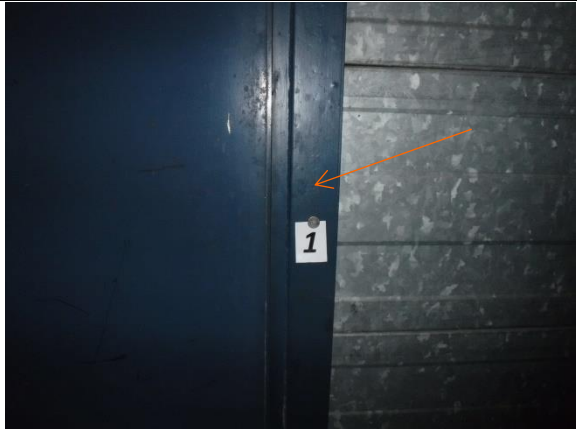
| Metingnummer: | 1 |

| Metingnummer: | 1 |
|---|---|
| Onderdeel/ locatie | Dakopbouw Zuid, Buitendeurkozijn |

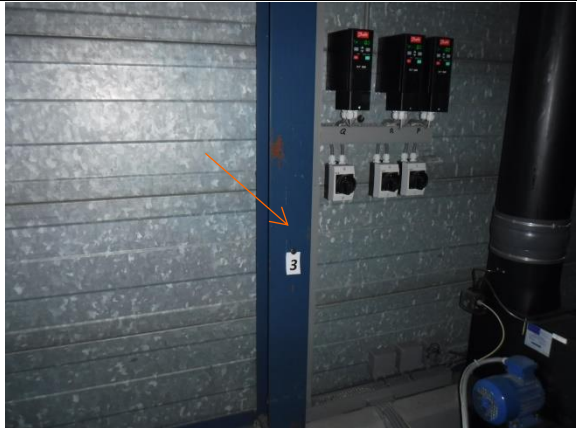
| Metingnummer: | 3 |

| Metingnummer: | 3 |
|---|---|
| Onderdeel/ locatie | Dakopbouw Zuid, Stalen spant |
| Chroom-6 in sneltest aangetroffen? | Ja |

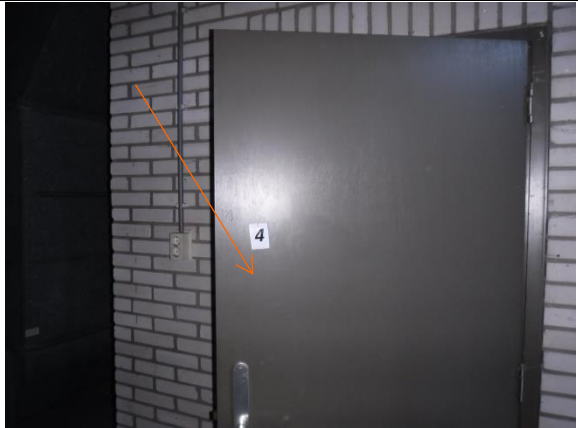
| Metingnummer: | 4 |

| Metingnummer: | 4 |
|---|---|
| Onderdeel/ locatie | Dakopbouw Zuid, Houten deurkozijn binnen |
| Chroom-6 in sneltest aangetroffen? | N.v.t. |

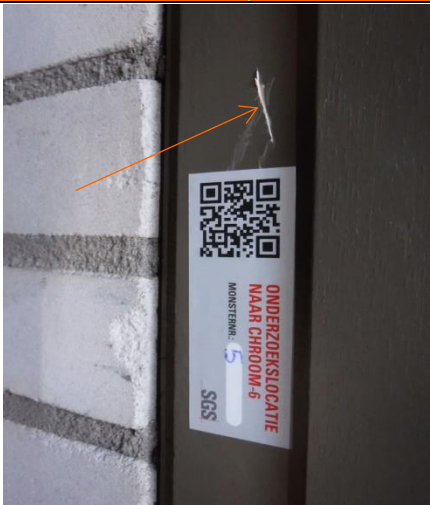
| Metingnummer: 5 | |

| Metingnummer: 5 | |
|---|---|
| Onderdeel/ locatie | Dakopbouw Zuid, Deur |

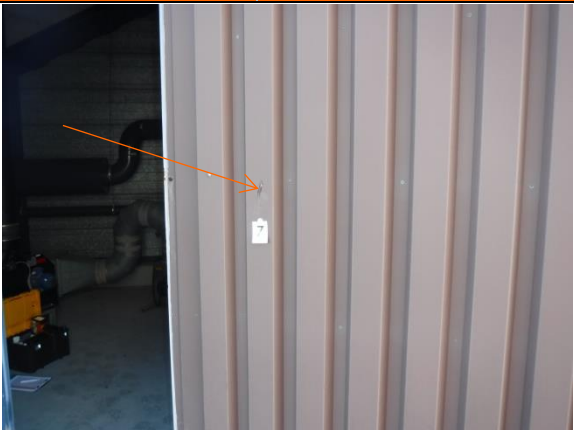
| Metingnummer: 7 | |

| Metingnummer: 7 | |
|---|---|
| Onderdeel/ locatie | Dakopbouw Zuid, Buitenzijde dakopbouw |
| Chroom-6 in sneltest aangetroffen? | Ja |

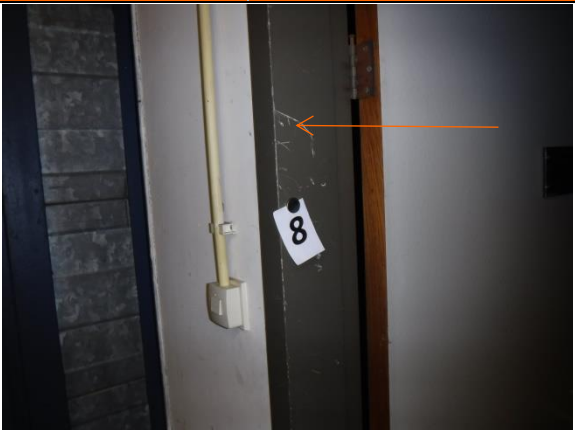
| Metingnummer: 8 | |

| Metingnummer: 8 | |
|---|---|
| Onderdeel/ locatie | Dakopbouw Zuid, Deurstijl entree |
| Chroom-6 in sneltest aangetroffen? | Nee |

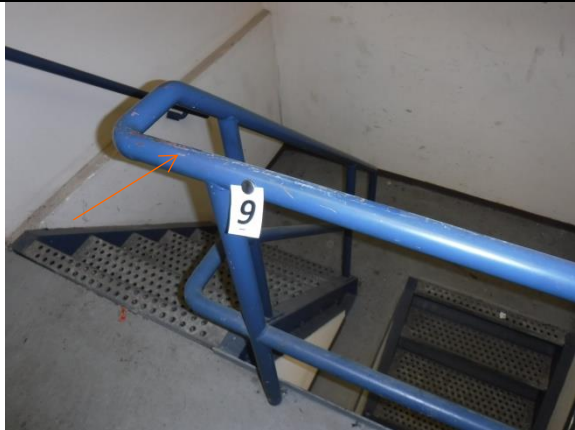
| Metingnummer: | 9 |

| Metingnummer: | 9 |
|---|---|
| Onderdeel/ locatie | Dakopbouw Zuid, Trap en leuning |

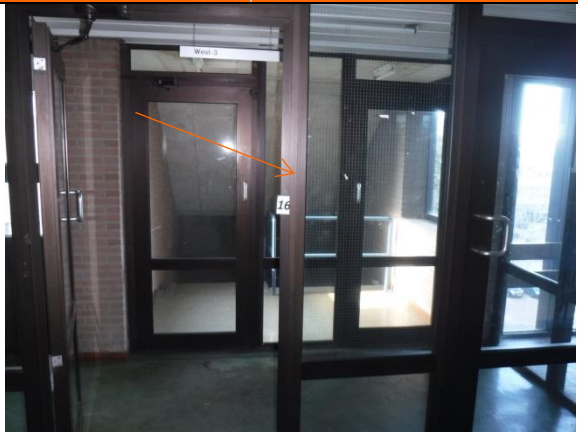
| Metingnummer: | 16 |

| Metingnummer: | 16 |
|---|---|
| Onderdeel/ locatie | 3e Etage Kozijn entree trappenhuis |
| Chroom-6 in sneltest aangetroffen? | N.v.t. |

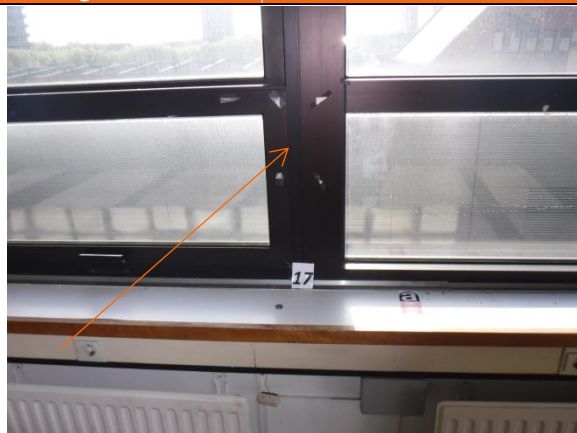
| Metingnummer: | 17 |

| Metingnummer: | 17 |
|---|---|
| Onderdeel/ locatie | 3e Etage kozijn kamer Z318 buitengevel |
| Chroom-6 in sneltest aangetroffen? | N.v.t. |

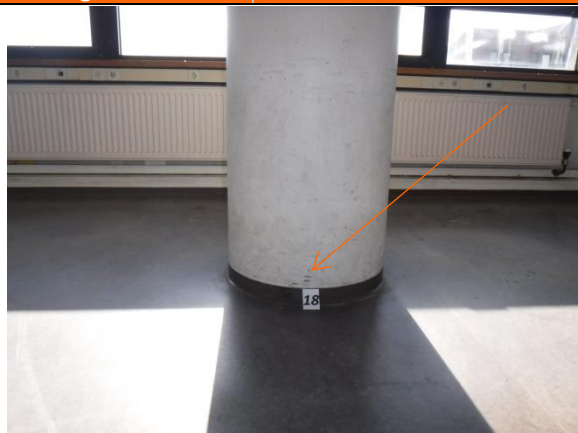
| Metingnummer: | 18 |

| Metingnummer: | 18 |
|---|---|
| Onderdeel/ locatie | 3e Etage Betonpoer kamer Z318 |
| Chroom-6 in sneltest aangetroffen? | Nee |

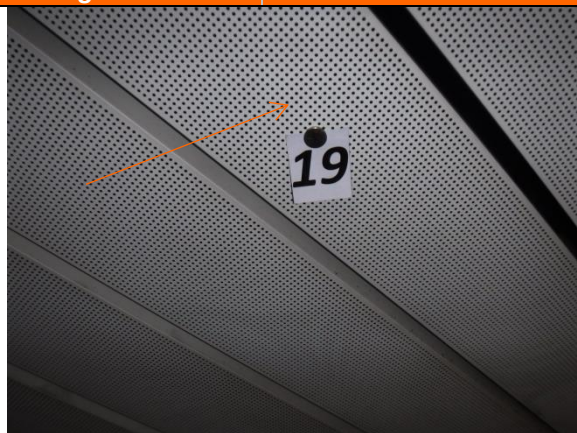
| Metingnummer: | 19 |

| Metingnummer: | 19 |
|---|---|
| Onderdeel/ locatie | 3e Etage Metalen plaat (verlaagd plafond) |
| Chroom-6 in sneltest aangetroffen? | Nee |

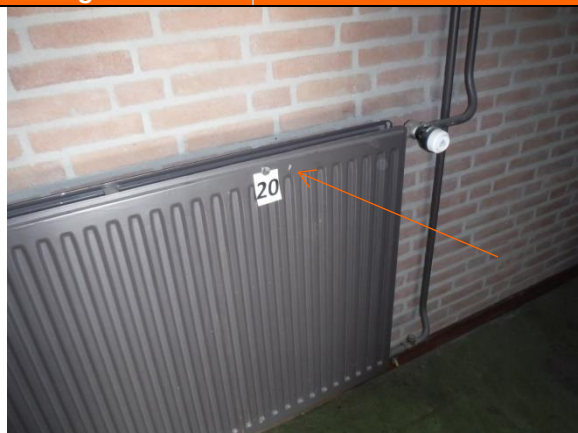
| Metingnummer: | 20 |

| Metingnummer: | 20 |
|---|---|
| Onderdeel/ locatie | 3e Etage radiator gang Noord |

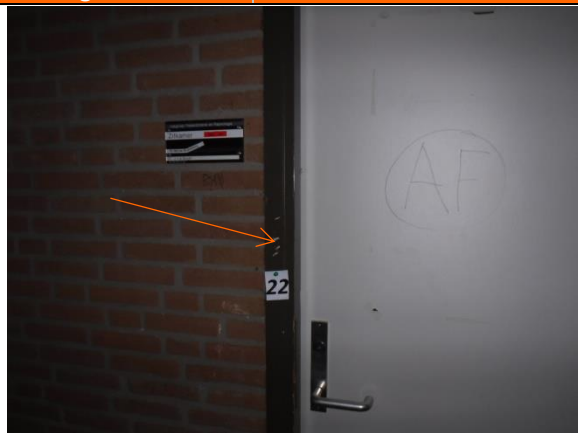
| Metingnummer: | 22 |

| Metingnummer: | 22 |
|---|---|
| Onderdeel/ locatie | 3e Etage, Zitkamer zuid 314 kozijn buitengevel |

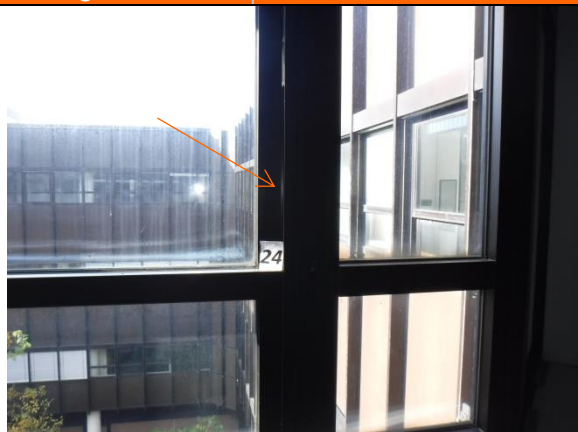
| Metingnummer: | 24 |

| Metingnummer: | 24 |
|---|---|
| Onderdeel/ locatie | 3e Etage, Raamkozijn O317 |
| Chroom-6 in sneltest aangetroffen? | N.v.t. |

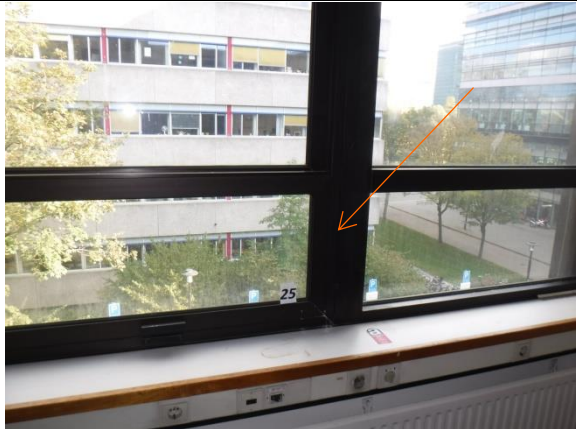
| Metingnummer: | 25 |

| Metingnummer: | 25 |
|---|---|
| Onderdeel/ locatie | 2e etage, kozijn O236 ( buitengevel) |
| Chroom-6 in sneltest aangetroffen? | N.v.t. |

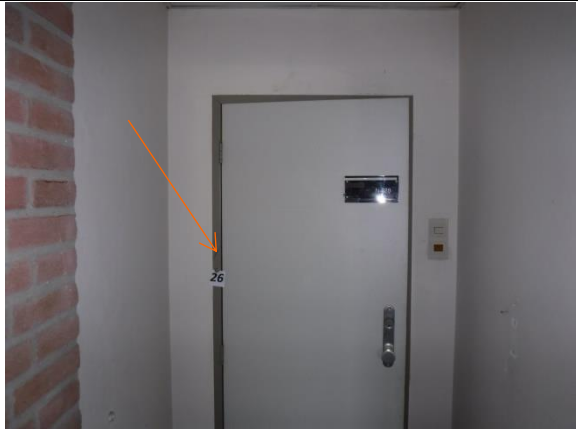
| Metingnummer: | 26 |

| Metingnummer: | 26 |
|---|---|
| Onderdeel/ locatie | 2e etage, kozijn magazijn N228 |
| Chroom-6 in sneltest aangetroffen? | Ja |

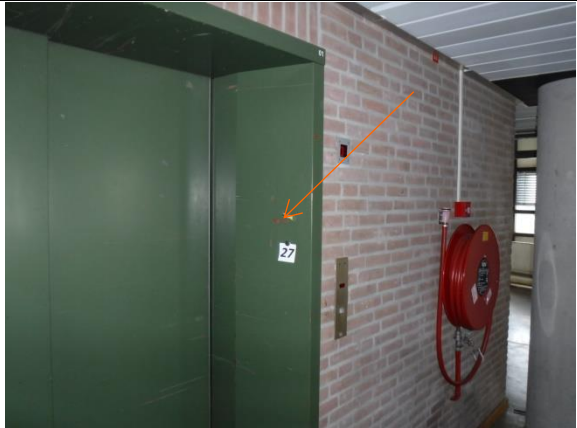
| Metingnummer: | 27 |

| Metingnummer: | 27 |
|---|---|
| Onderdeel/ locatie | 2e etage, Lift Noord |
| Chroom-6 in sneltest aangetroffen? | Ja |

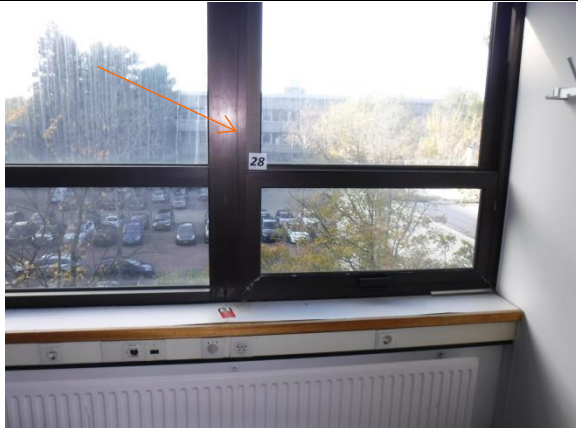
| Metingnummer: | 28 |

| Metingnummer: | 28 |
|---|---|
| Onderdeel/ locatie | 2e etage, Kozijn kamer W212 |
| Chroom-6 in sneltest aangetroffen? | N.v.t. |

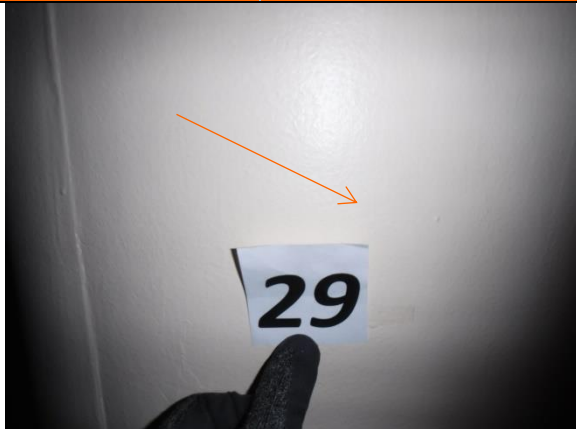
| Metingnummer: | 29 |

| Metingnummer: | 29 |
|---|---|
| Onderdeel/ locatie | 2e etage, Betonpilaar W212 |
| Chroom-6 in sneltest aangetroffen? | Nee |

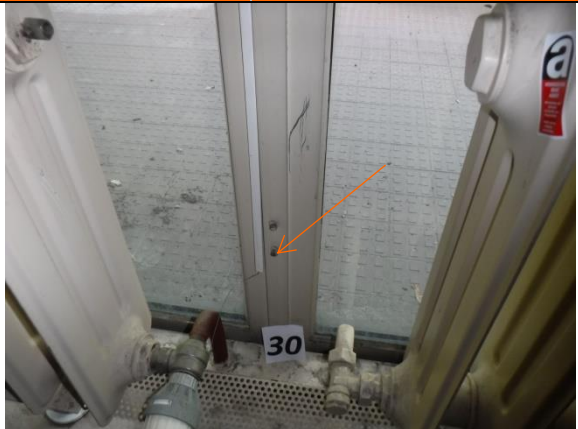
| Metingnummer: | 30 |

| Metingnummer: | 30 |
|---|---|
| Onderdeel/ locatie | 1e etage, Kozijn Studie / leerzaal |
| Chroom-6 in sneltest aangetroffen? | N.v.t. |

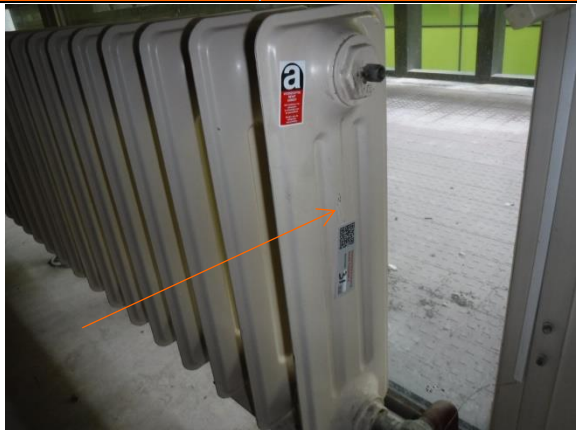
| Metingnummer: | 31 |

| Metingnummer: | 31 |
|---|---|
| Onderdeel/ locatie | 1e etage, Radiator studie / leerzaal |
| Chroom-6 in sneltest aangetroffen? | N.v.t. |

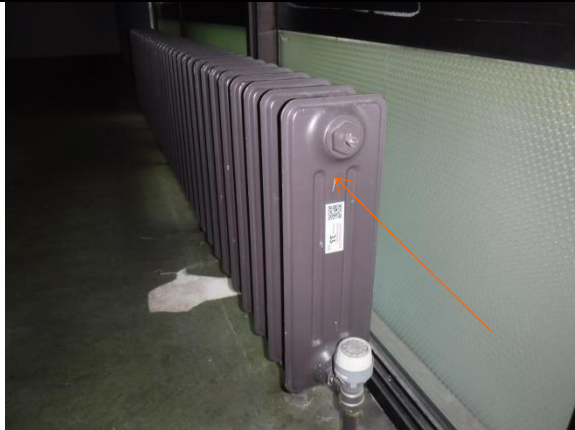
| Metingnummer: 33 | |

| Metingnummer: 33 | |
|---|---|
| Onderdeel/ locatie | 1e etage, Radiator GA10103 |
| Chroom-6 in sneltest aangetroffen? | Nee |

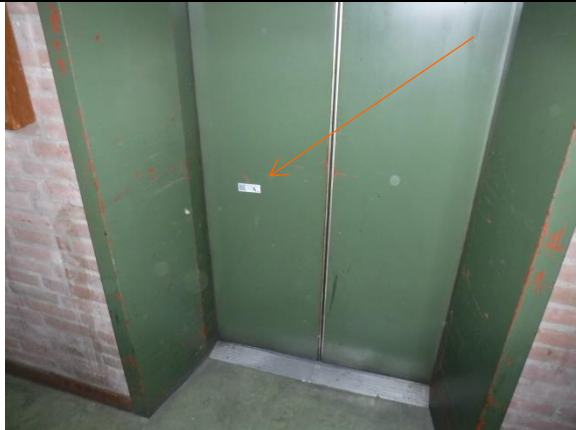
| Metingnummer: 34 | |

| Metingnummer: 34 | |
|---|---|
| Onderdeel/ locatie | 1e etage, Lift Zuid |
| Chroom-6 in sneltest aangetroffen? | Ja |

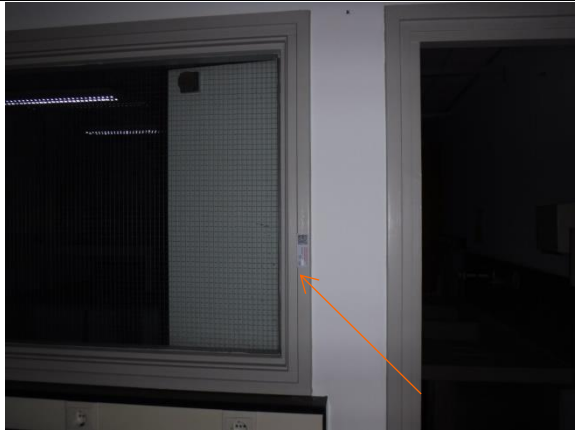
| Metingnummer: 35 | |

| Metingnummer: 35 | |
|---|---|
| Onderdeel/ locatie | 1e etage, Raamkozijnen Lab O103 |

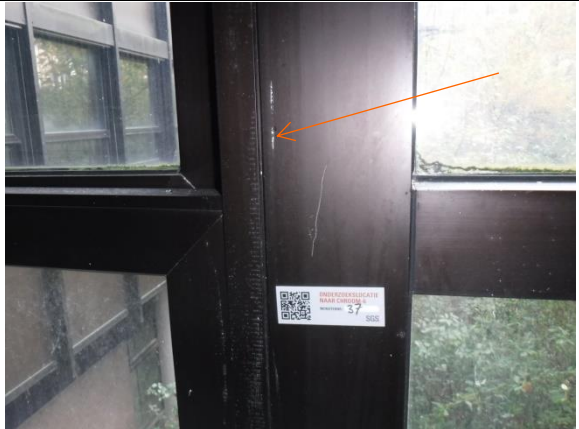
| Metingnummer: | 37 |

| Metingnummer: | 37 |
|---|---|
| Onderdeel/ locatie | 1e etage, Raamkozijn buitengevel Z111 |
| Chroom-6 in sneltest aangetroffen? | N.v.t. |

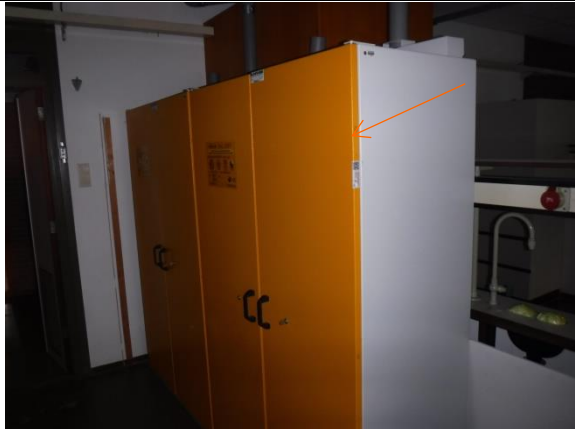
| Metingnummer: | 38 |

| Metingnummer: | 38 |
|---|---|
| Onderdeel/ locatie | 1e etage, Chemiekasten ruimte Z107 |
| Chroom-6 in sneltest aangetroffen? | Nee |

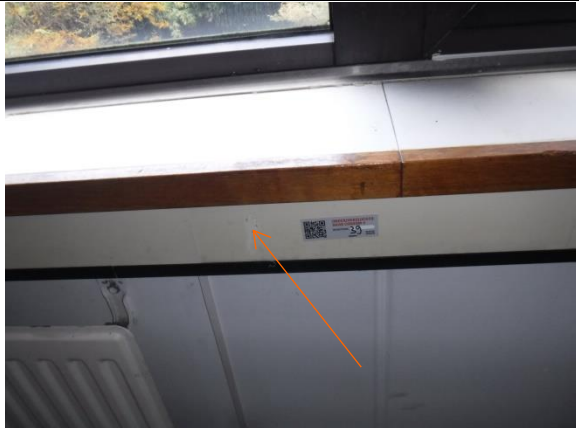
| Metingnummer: | 39 |

| Metingnummer: | 39 |
|---|---|
| Onderdeel/ locatie | 1e etage, kabelgoot Ruimte Z107 |
| Chroom-6 in sneltest aangetroffen? | Nee |

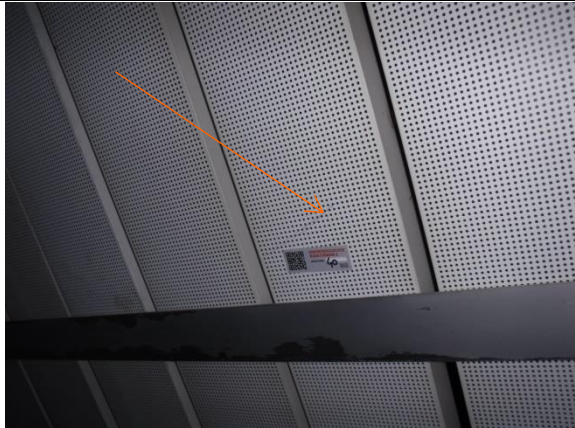
| Metingnummer: | 40 |

| Metingnummer: | 40 |
|---|---|
| Onderdeel/ locatie | 1e etage Plaat tegen plafond (verlaagd plafond) |
| Chroom-6 in sneltest aangetroffen? | N.v.t. |

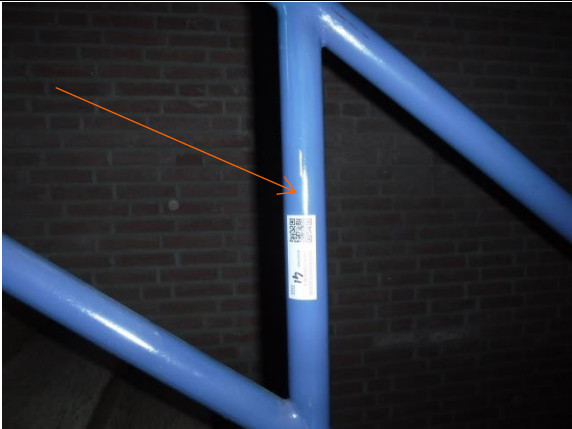
| Metingnummer: | 41 |

| Metingnummer: | 41 |
|---|---|
| Onderdeel/ locatie | Trappenhuis West, Leuning |

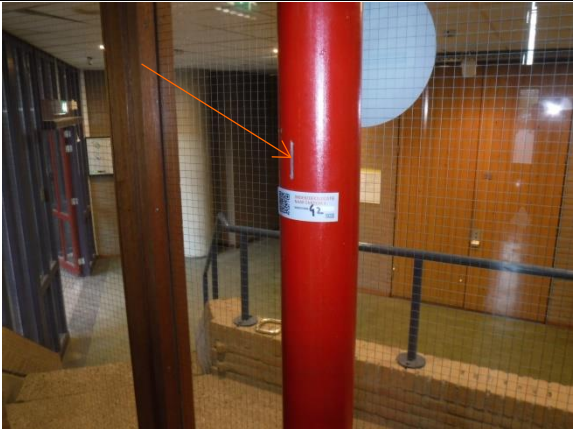
| Metingnummer: | 43 |

| Metingnummer: | 42 |
|---|---|
| Object | Gebouw Aardwetenschappen |
| Onderdeel/ locatie | Trappenhuis West, Blusleiding |
| Chroom-6 in sneltest aangetroffen? | N.v.t. |

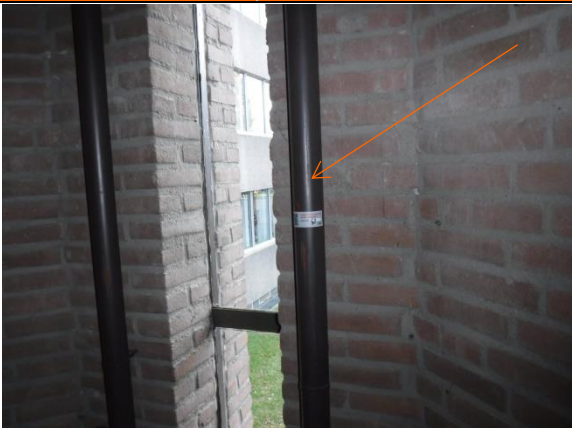
| Metingnummer: | 44 |

| Metingnummer: | 43 |
|---|---|
| Object | Gebouw Aardwetenschappen |
| Onderdeel/ locatie | Trappenhuis West, CV leiding |
| Chroom-6 in sneltest aangetroffen? | Ja |

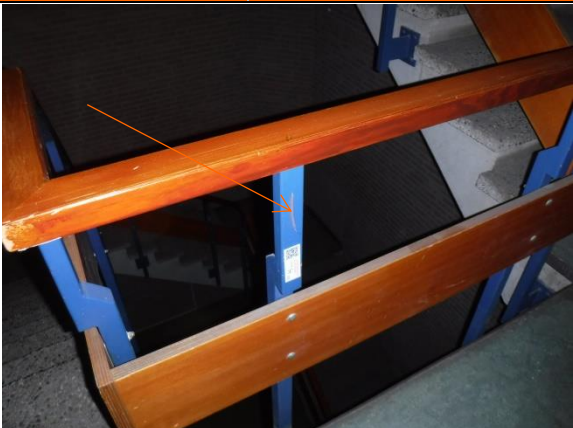
| Metingnummer: 45 | |

| Metingnummer: | 44 |
|---|---|
| Object | Gebouw Aardwetenschappen |
| Onderdeel/ locatie | Trappenhuis Midden, Staanders leuning |
| Chroom-6 in sneltest aangetroffen? | Ja |

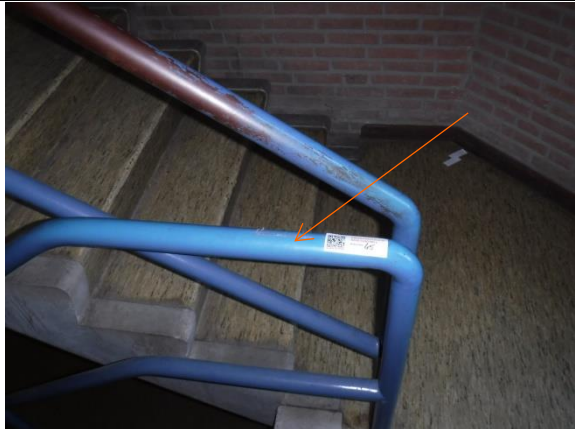
| Metingnummer: 46 | |

| Metingnummer: 45 | |
|---|---|
| Object | Gebouw Aardwetenschappen |
| Onderdeel/ locatie | Trappenhuis Noord, Leuning |
| Chroom-6 in sneltest aangetroffen? | Ja |

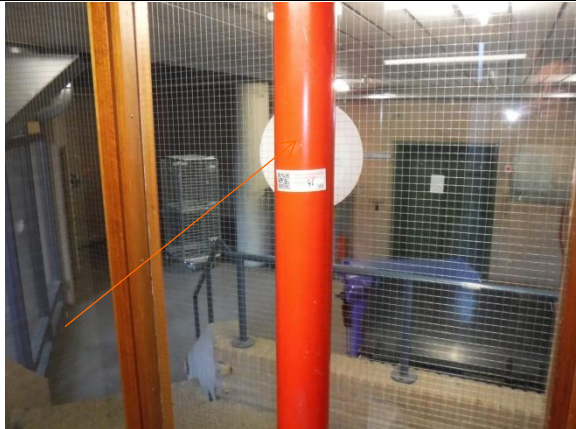
| Metingnummer: 47 | |

| Metingnummer: 46 | |
|---|---|
| Object | Gebouw Aardwetenschappen |
| Onderdeel/ locatie | Trappenhuis Noord, Blusleiding |
| Chroom-6 in sneltest aangetroffen? | N.v.t. |

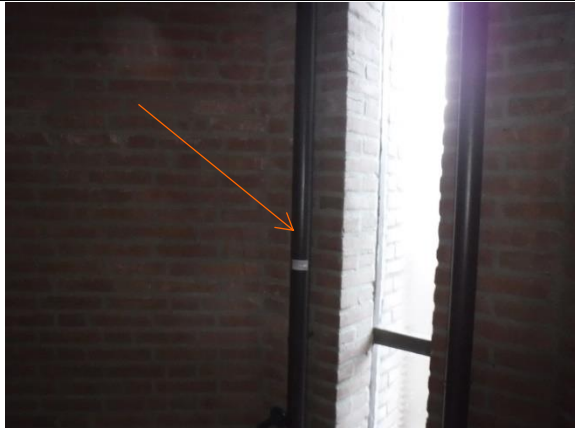
| Metingnummer: 48 | |

| Metingnummer: 47 | |
|---|---|
| Object | Gebouw Aardwetenschappen |
| Onderdeel/ locatie | Trappenhuis Noord, CV leiding |
| Chroom-6 in sneltest aangetroffen? | Ja |

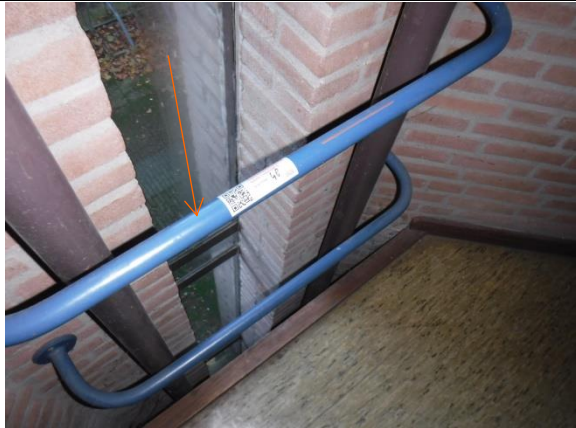
| Metingnummer: | 49 |

| Metingnummer: 48 | |
|---|---|
| Object | Gebouw Aardwetenschappen |
| Onderdeel/ locatie | Trappenhuis Noord, Beugel voor CV buis |
| Chroom-6 in sneltest aangetroffen? | Ja |

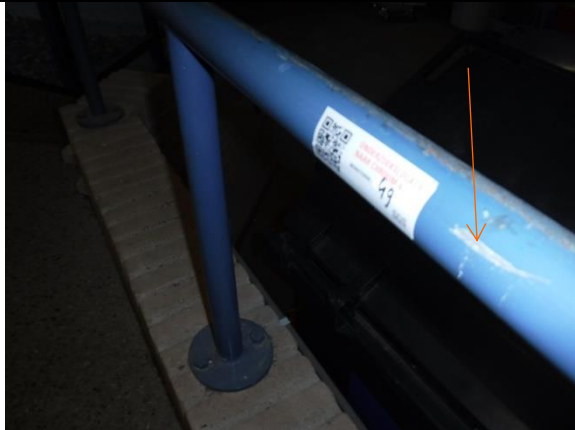
| Metingnummer: | 50 |

| Object | Gebouw Aardwetenschappen |
| Onderdeel/ locatie | Trappenhuis Noord, reling voor trappenhuis |
| Chroom-6 in sneltest aangetroffen? | Ja |

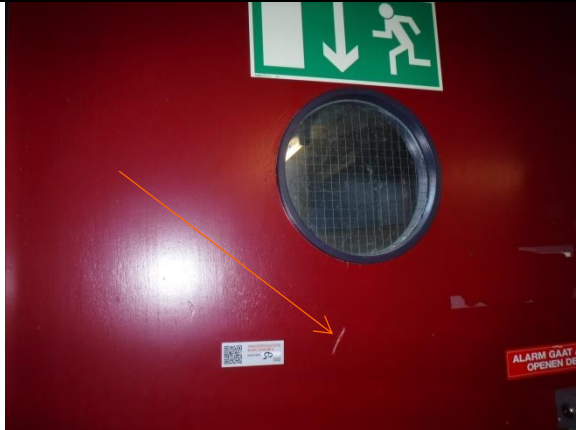
| Metingnummer: | 51 |

| Object | Gebouw Aardwetenschappen |
| Onderdeel/ locatie | Trappenhuis Noord, Binnenzijde Nooddeur trappenhuis |
| Chroom-6 in sneltest aangetroffen? | Nee |

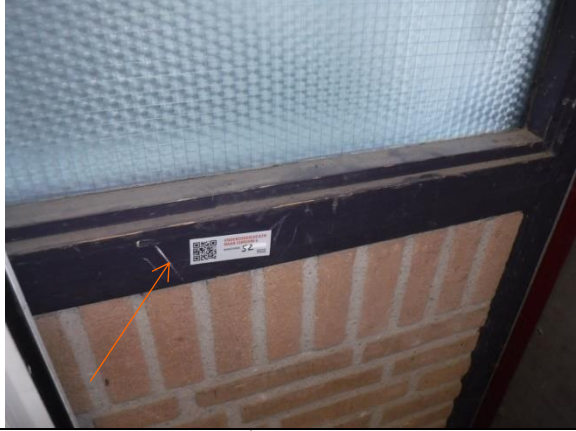
| Metingnummer: 53 | |

| Object | Gebouw Aardwetenschappen |
| Onderdeel/ locatie | BG, Kozijn entree werkplaats |
| Chroom-6 in sneltest aangetroffen? | Nee |

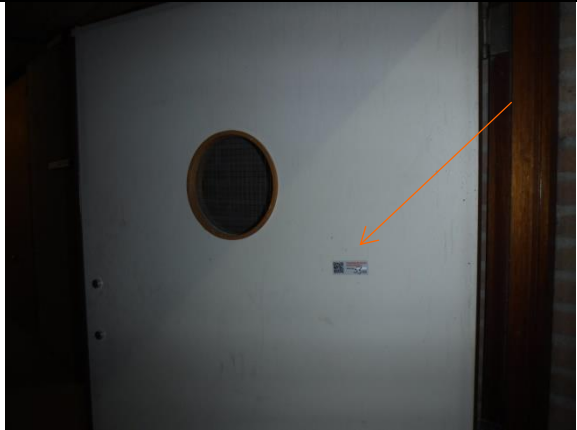
| Metingnummer: 54 | |

| Metingnummer: 53 | |
|---|---|
| Object | Gebouw Aardwetenschappen |
| Onderdeel/ locatie | BG, Klapdeuren Archief/ Magazijn |
| Chroom-6 in sneltest aangetroffen? | N.v.t. |

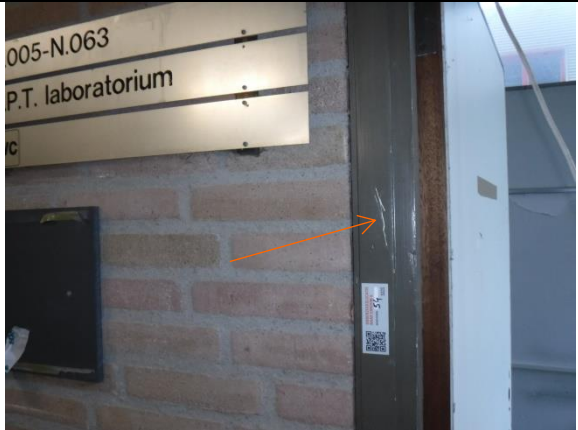
| Metingnummer: 55 | |

| Metingnummer: 54 | |
|---|---|
| Object | Gebouw Aardwetenschappen |
| Onderdeel/ locatie | BG, Binnen kozijn Kamer N005 |
| Chroom-6 in sneltest aangetroffen? | N.v.t. |

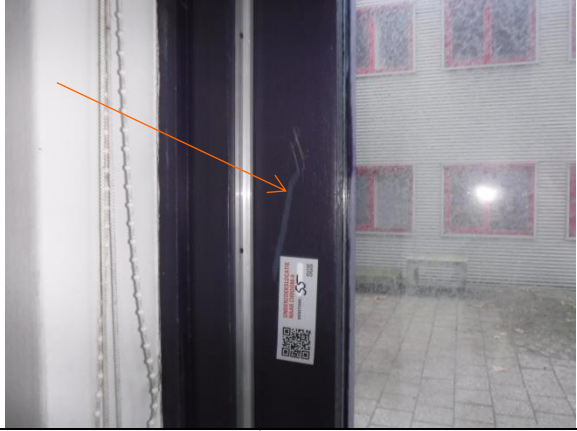
| Metingnummer: 56 | |

| Metingnummer: 55 | |
|---|---|
| Object | Gebouw Aardwetenschappen |
| Onderdeel/ locatie | BG, Buitenkozijn kamer N005 |
| Chroom-6 in sneltest aangetroffen? | Nee |

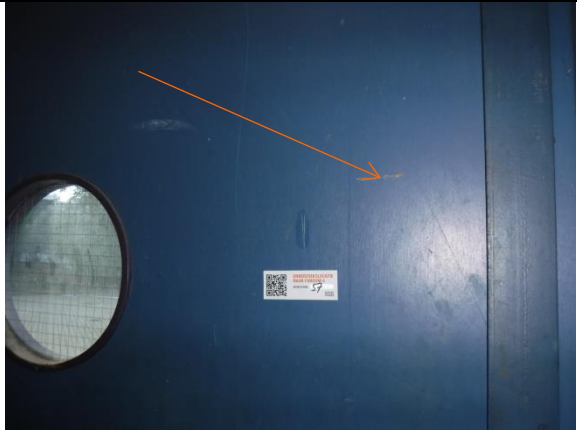
| Metingnummer: | 58 |

| Metingnummer: | 57 |
|---|---|
| Object | Gebouw Aardwetenschappen |
| Onderdeel/ locatie | Technische ruimte BG, Deur Blauw |
| Chroom-6 in sneltest aangetroffen? | Nee |

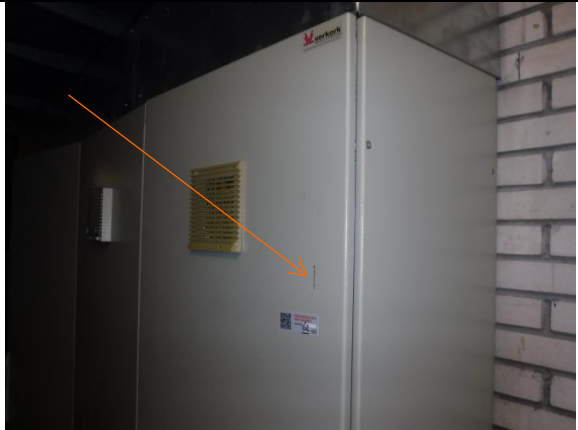
| Metingnummer: | 63 |

| Metingnummer: | 62 |
|---|---|
| Object | Gebouw Aardwetenschappen |
| Onderdeel/ locatie | Technische ruimte BG, Schakelkast |
| Chroom-6 in sneltest aangetroffen? | Nee |

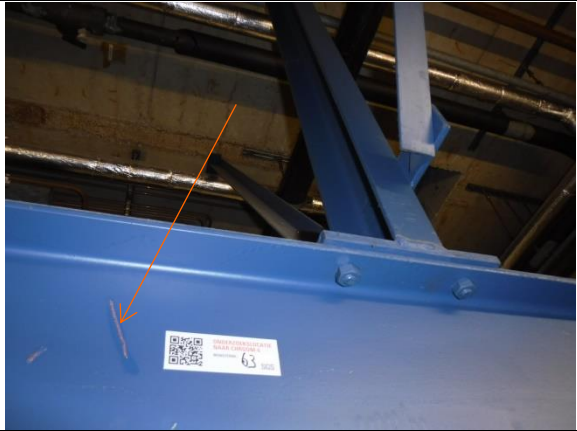
| Metingnummer: | 64 |

| Metingnummer: | 63 |
|---|---|
| Object | Gebouw Aardwetenschappen |
| Onderdeel/ locatie | Technische ruimte BG, Hijsbalk |
| Chroom-6 in sneltest aangetroffen? | Ja |

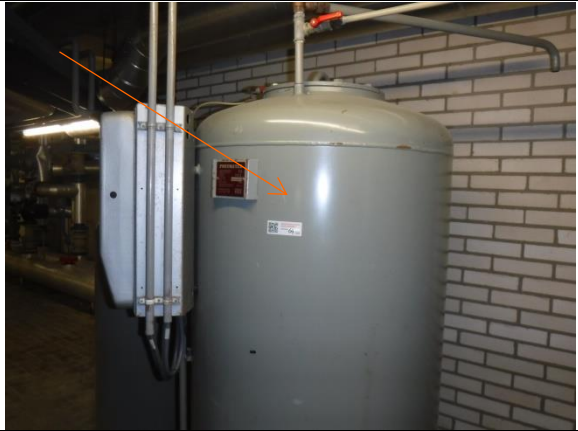
| Metingnummer: | 65 |

| Metingnummer: | 64 |
|---|---|
| Object | Gebouw Aardwetenschappen |
| Onderdeel/ locatie | Technische ruimte BG/Kelder, Ketels |
| Chroom-6 in sneltest aangetroffen? | Nee |

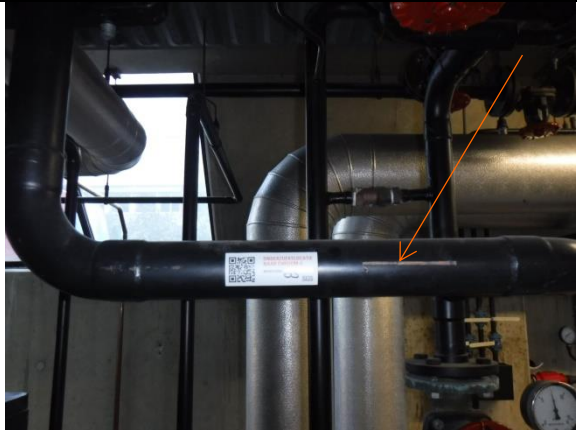
| Metingnummer: | 66 |

| Metingnummer: | 65 |
|---|---|
| Object | Gebouw<br>Aardwetenschappen |
| Onderdeel/ locatie | Technische ruimte<br>BG/Kelder, Leidingen<br>zwart geverfd |
| Chroom-6 in<br>sneltest<br>aangetroffen? | N.v.t. |

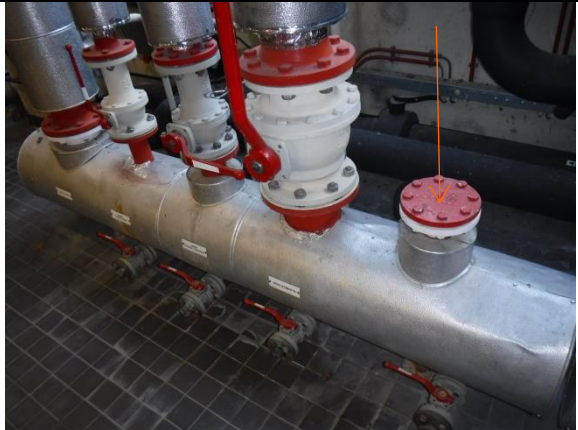
| Metingnummer: | 67 |

| Metingnummer: | 66 |
|---|---|
| Object | Gebouw<br>Aardwetenschappen |
| Onderdeel/ locatie | Technische ruimte<br>BG/Kelder, Flenzen<br>Aanvoerleiding |
| Chroom-6 in<br>sneltest<br>aangetroffen? | Ja |

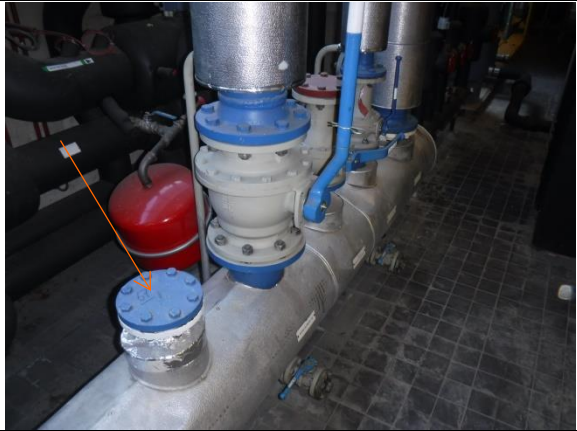
| Metingnummer: | 68 |

| Metingnummer: | 67 |
|---|---|
| Object | Gebouw<br>Aardwetenschappen |
| Onderdeel/ locatie | Technische ruimte<br>BG/Kelder, Flenzen<br>Retour leiding |
| Chroom-6 in<br>sneltest<br>aangetroffen? | Ja |

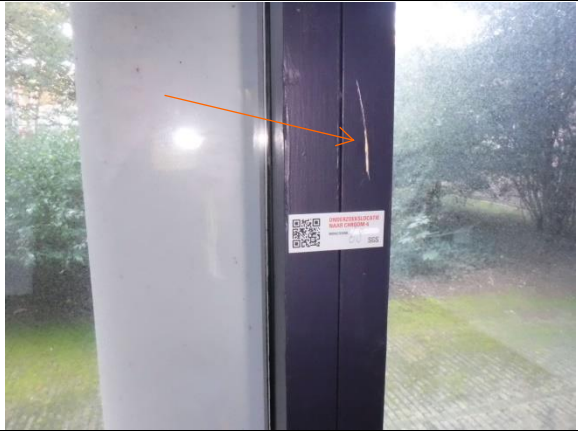
| Metingnummer: 69 | |

| Metingnummer: | 68 |
|---|---|
| Object | Gebouw<br>Aardwetenschappen |
| Onderdeel/ locatie | Laagbouw BG, Kozijn<br>buitengevel |
| Chroom-6 in<br>sneltest<br>aangetroffen? | Nee |

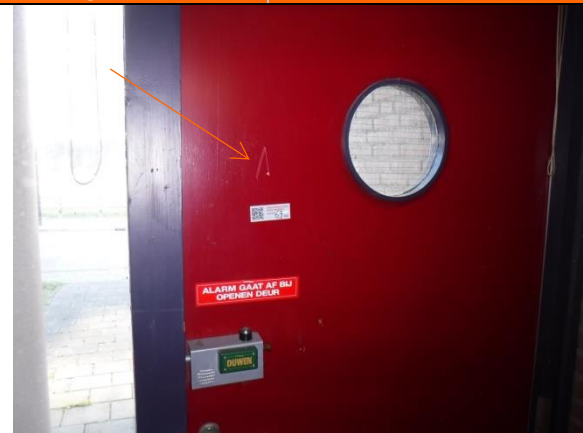
| Metingnummer: 70 | |

| Metingnummer: 69 | |
|---|---|
| Object | Gebouw Aardwetenschappen |
| Onderdeel/ locatie | Laagbouw BG, Binnenzijde deur Nooduitgang |
| Chroom-6 in sneltest aangetroffen? | Nee |

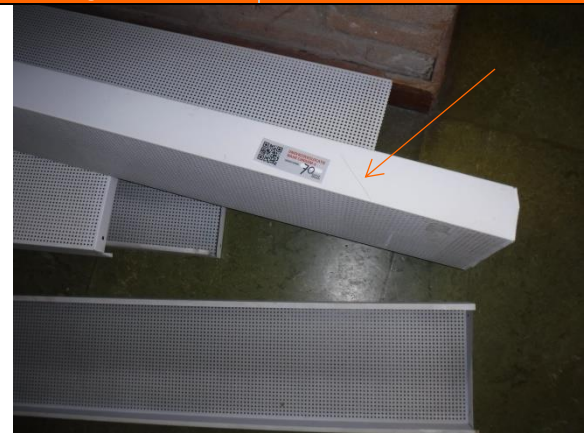
| Metingnummer: 71 | |

| Metingnummer: 70 | |
|---|---|
| Object | Gebouw Aardwetenschappen |
| Onderdeel/ locatie | Laagbouw BG, Plaat verlaagd plafond (losliggend) |
| Chroom-6 in sneltest aangetroffen? | N.v.t. |

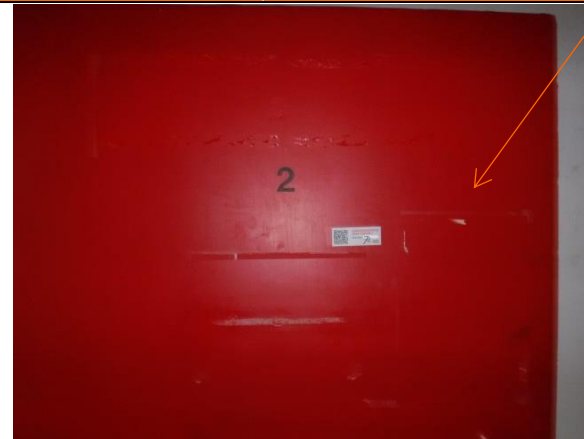
| Metingnummer: | 73 |

| Metingnummer: 72 | |
|---|---|
| Object | Gebouw Aardwetenschappen |
| Onderdeel/ locatie | Laagbouw BG, Deur Bunker nr. 2 |
| Chroom-6 in sneltest aangetroffen? | Ja |

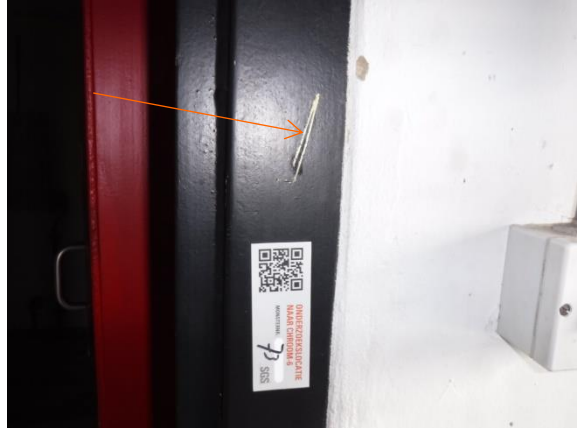
| Metingnummer: | 74 |

| Metingnummer: | 73 |
|---|---|
| Object | Gebouw Aardwetenschappen |
| Onderdeel/ locatie | Laagbouw BG, Kozijn Bunker nr. 7 |
| Chroom-6 in sneltest aangetroffen? | Ja |

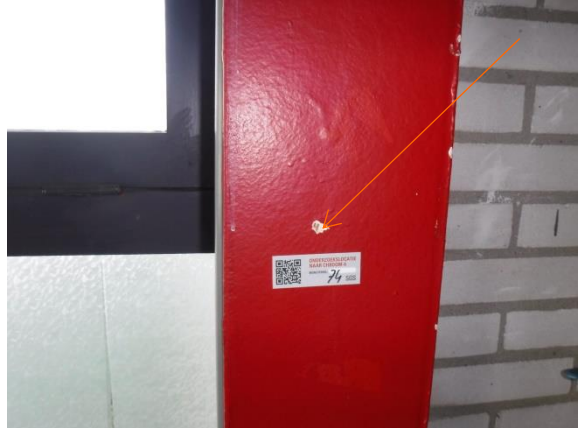
| Metingnummer: | 75 |

| Metingnummer: | 74 |
|---|---|
| Object | Gebouw Aardwetenschappen |
| Onderdeel/ locatie | Laagbouw BG, H-balk Constructie Onderzoekplaats |
| Chroom-6 in sneltest aangetroffen? | Ja |

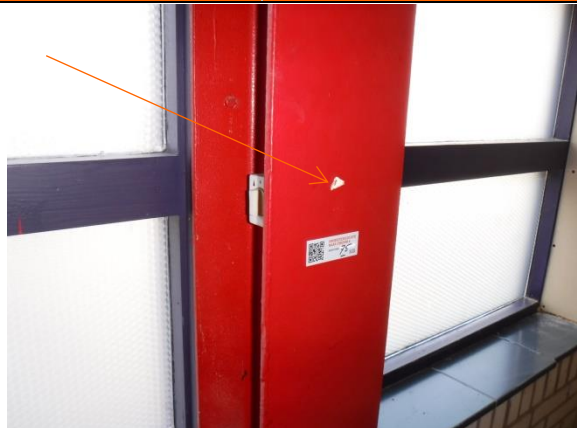
| Metingnummer: | 76 |

| Metingnummer: | 75 |
|---|---|
| Object | Gebouw Aardwetenschappen |
| Onderdeel/ locatie | Laagbouw BG, H-balk Constructie Onderzoekplaats |
| Chroom-6 in sneltest aangetroffen? | Ja |

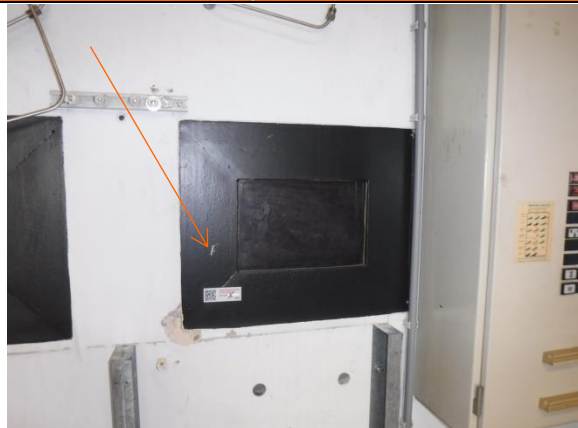
| Metingnummer: | 77 |

| Metingnummer: | 76 |
|---|---|
| Object | Gebouw Aardwetenschappen |
| Onderdeel/ locatie | Laagbouw BG, Raam in bunker nr. 2 |
| Chroom-6 in sneltest aangetroffen? | Ja |

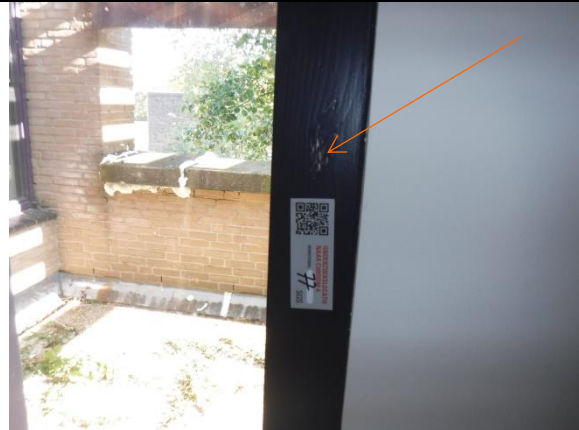
| Metingnummer: | 78 |

| Object | Gebouw Aardwetenschappen |
| Onderdeel/ locatie | Laagbouw 1e etage Kozijn kamer O142 |
| Chroom-6 in sneltest aangetroffen? | N.v.t. |

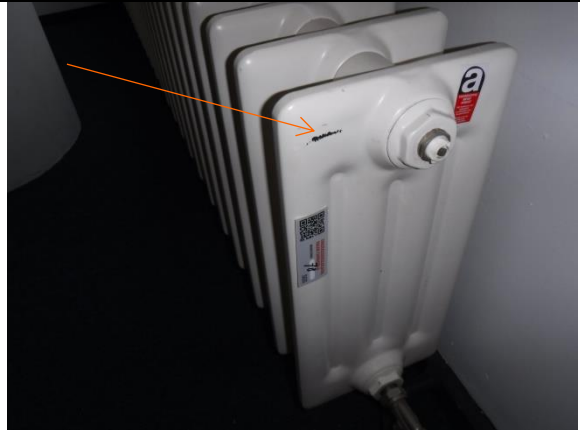
| Metingnummer: | 79 |

| Object | Gebouw Aardwetenschappen |
| Onderdeel/ locatie | Laagbouw 1e etage Radiator kamer O142 |
| Chroom-6 in sneltest aangetroffen? | Nee |

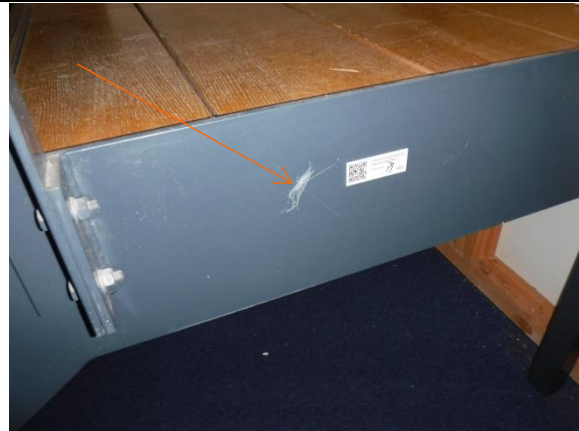
| Metingnummer: | 80 |

| Object | Gebouw Aardwetenschappen |
| Onderdeel/ locatie | Laagbouw 1e etage, Trapje Kamer O142 |
| Chroom-6 in sneltest aangetroffen? | Nee |

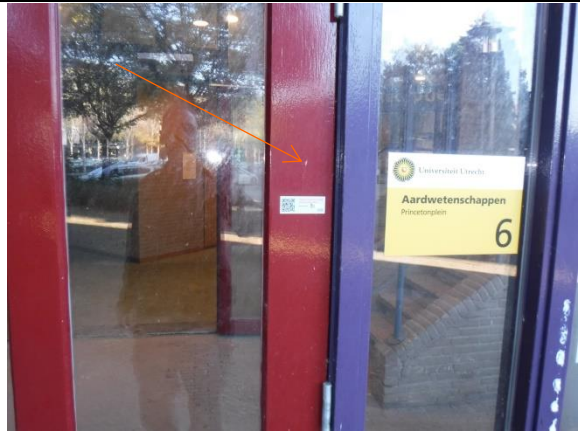
| Metingnummer: | 81 |

| Object | Gebouw Aardwetenschappen |
| Onderdeel/ locatie | Buitenzijde West, Hoofdentree Entree deuren |
| Chroom-6 in sneltest aangetroffen? | N.v.t. |

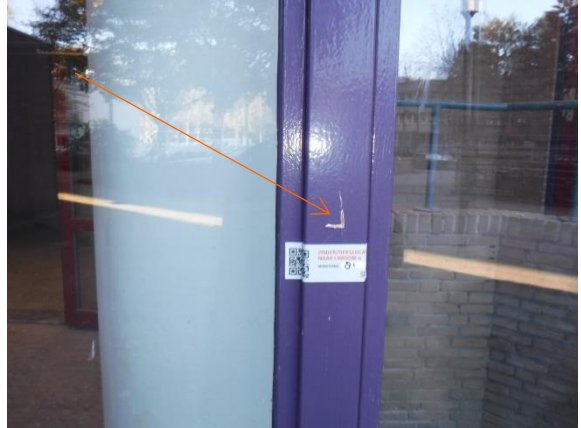
| Metingnummer: | 82 |

| Object | Gebouw Aardwetenschappen |
| Onderdeel/ locatie | Buitenzijde West, Hoofdentree kozijnen |
| Chroom-6 in sneltest aangetroffen? | N.v.t. |

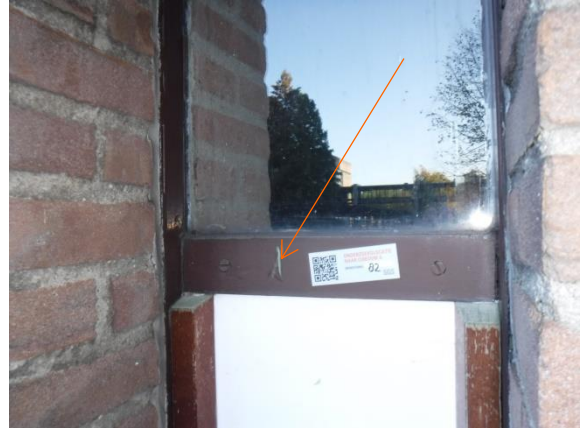
| Metingnummer: | 83 |

| Object | Gebouw Aardwetenschappen |
| Onderdeel/ locatie | Buitenzijde West, Trappenhuis buitenkozijn |
| Chroom-6 in sneltest aangetroffen? | Ja |

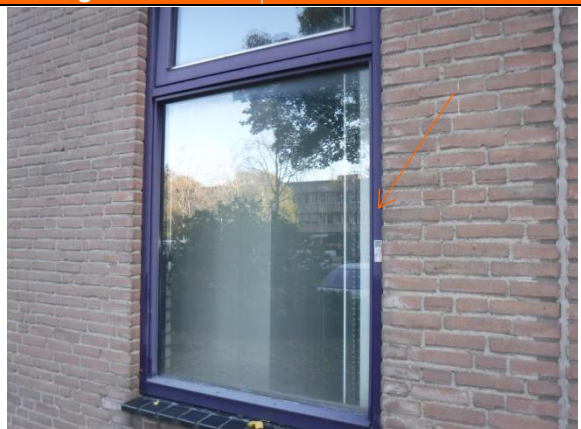
| Metingnummer: | 84 |

| Object | Gebouw Aardwetenschappen |
| Onderdeel/ locatie | Buitenzijde West, kozijn buitengevel |
| Chroom-6 in sneltest aangetroffen? | N.v.t. |

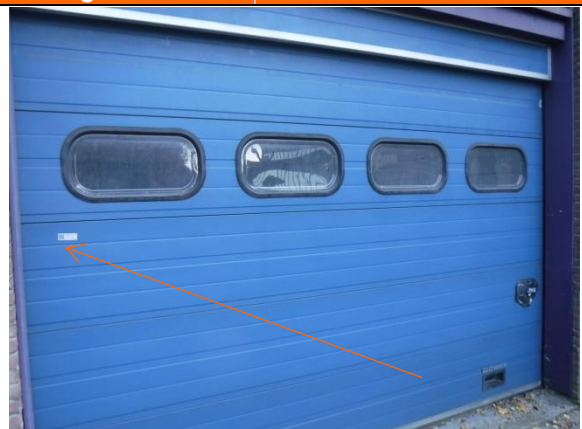
| Metingnummer: | 85 |

| Object | Gebouw Aardwetenschappen |
| Onderdeel/ locatie | Buitenzijde West, Muurplaat roldeur crawford |
| Chroom-6 in sneltest aangetroffen? | Ja |

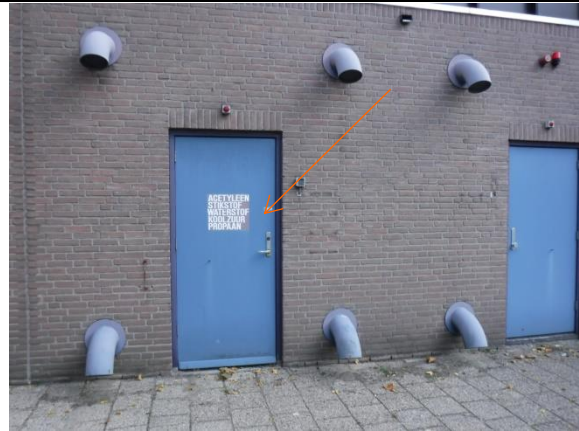
| Metingnummer: | 87 |
|---|---|
| Object | Gebouw Aardwetenschappen |
| Onderdeel/ locatie | Buitenzijde West, Blauwe deur |

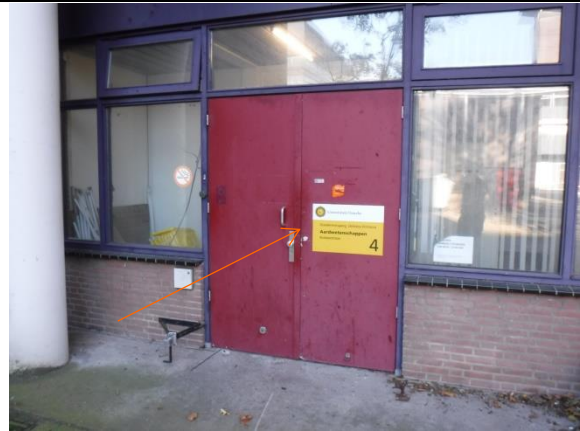
| Metingnummer: | 88 |

| Metingnummer: | 88 |
|---|---|
| Onderdeel/ locatie | Buitenzijde West, Dubbele deur werkplaats |
| Chroom-6 in sneltest aangetroffen? | Ja |

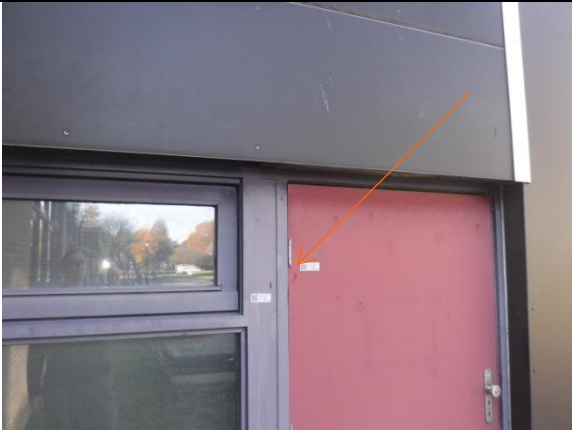
| Metingnummer: | 89 |

| Metingnummer: | 89 |
|---|---|
| Onderdeel/ locatie | Buitenzijde Laagbouw, Nooddeur |
| Chroom-6 in sneltest aangetroffen? | Nee |

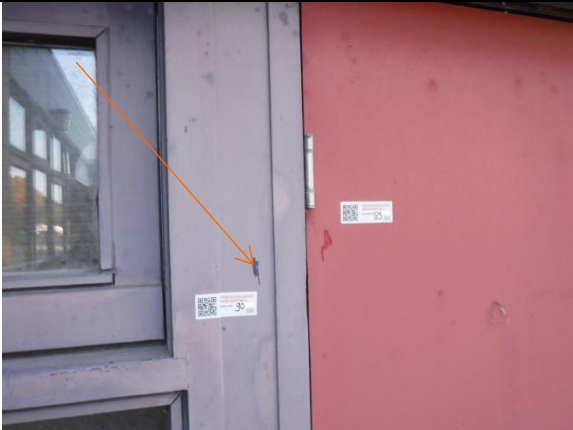
| Metingnummer: | 90 |

| Metingnummer: | 90 |
|---|---|
| Onderdeel/ locatie | Buitenzijde Laagbouw, Raamkozijn |
| Chroom-6 in sneltest aangetroffen? | N.v.t. |

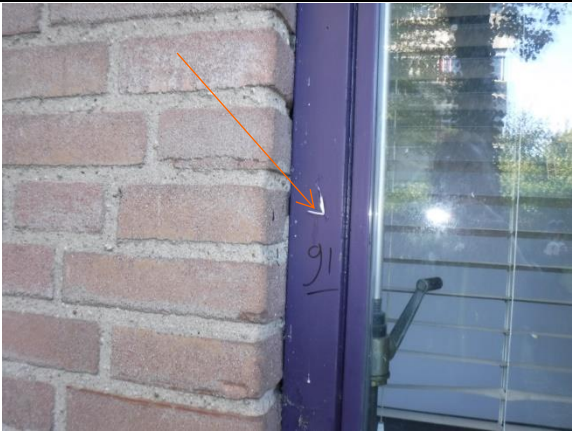
| Metingnummer: | 91 |

| Metingnummer: | 91 |
|---|---|
| Onderdeel/ locatie | Buitenzijde Oost kozijn |
| Chroom-6 in sneltest aangetroffen? | N.v.t. |

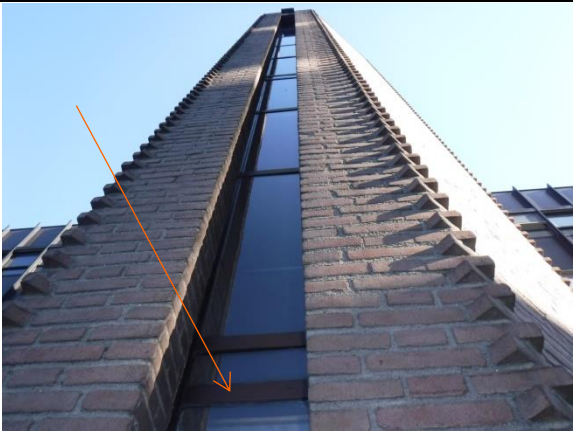
| Metingnummer: | 92 |

| Metingnummer: | 92 |
|---|---|
| Onderdeel/ locatie | Buitenzijde Oost Kozijn trappenhuis |
| Chroom-6 in sneltest aangetroffen? | Ja |

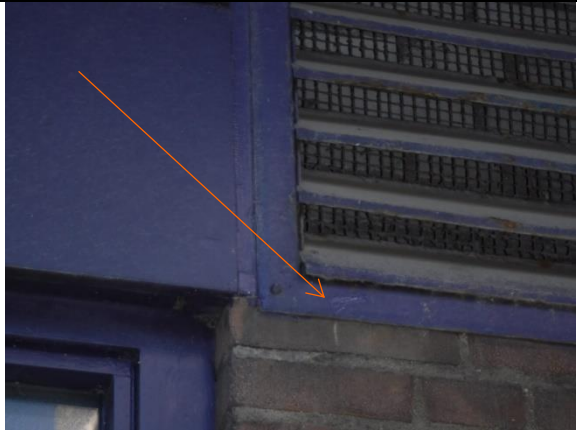
| Metingnummer: 93 | |

| Metingnummer: 93 | |
|---|---|
| Onderdeel/ locatie | Buitenzijde Oost rooster frame technische ruimte |
| Chroom-6 in sneltest aangetroffen? | Ja |

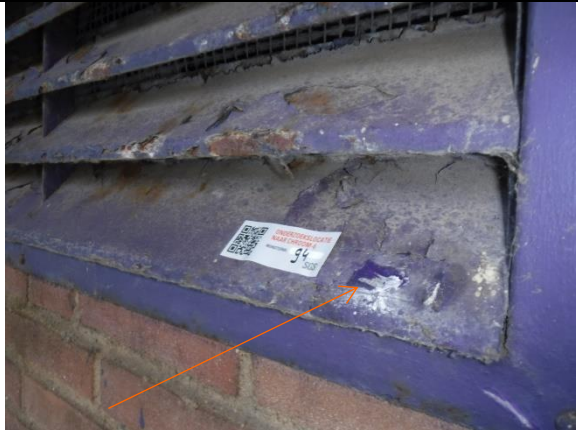
| Metingnummer: 94 | |

| Metingnummer: 94 | |
|---|---|
| Onderdeel/ locatie | Buitenzijde Oost rooster frame technische ruimte |
| Chroom-6 in sneltest aangetroffen? | Ja |

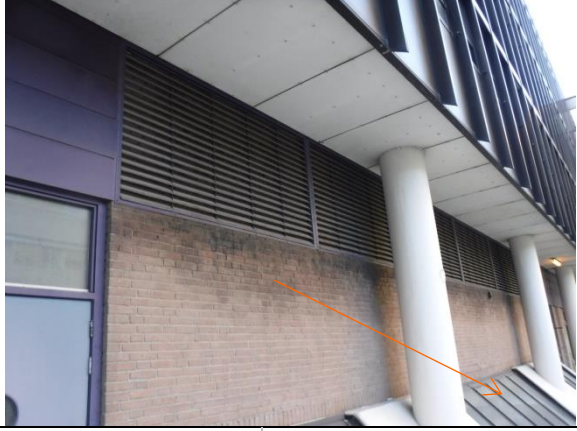
| Metingnummer: 95 | |

| Metingnummer: 95 | |
|---|---|
| Onderdeel/ locatie | Buitenzijde Oost Houders draadglas ramen technische ruimte |
