**Asbestinventarisatie  
Noordvleugel Aardwetenschappen  
gebouwcode 01.58  
Budapestlaan 4,  
3584 CD Utrecht**

**Asbestinventarisatie inclusief indicatief risicobeoordeling  
conform NEN 2991**

**R001-1274911PHN-V01-lhl-NL**

**29 maart 2021**

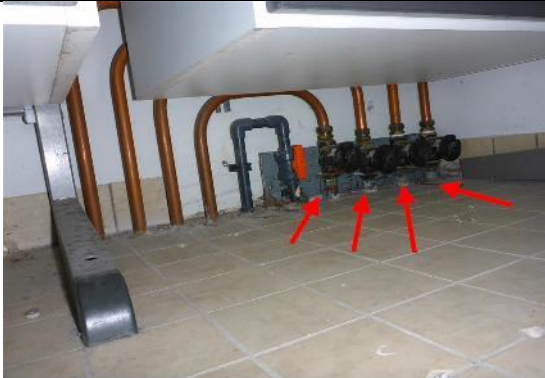
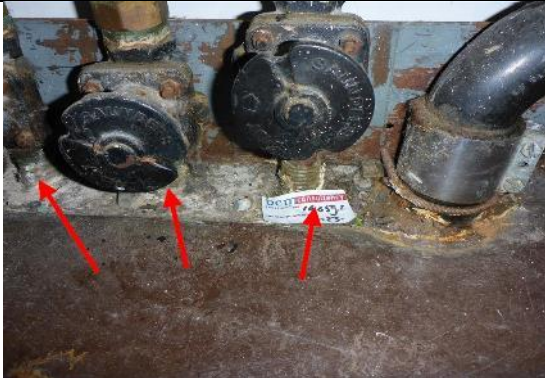
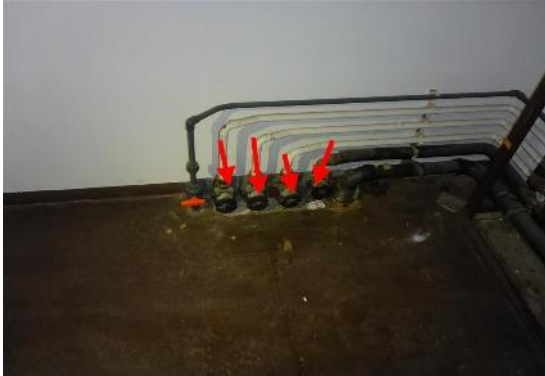
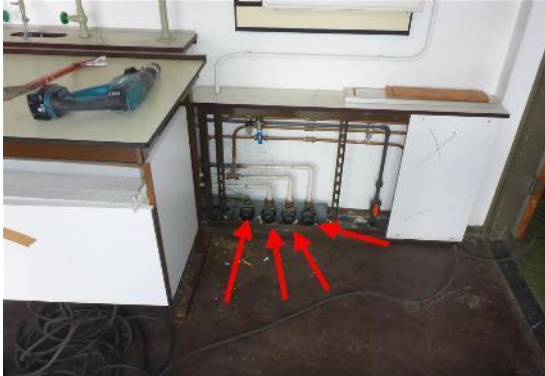
| Broncode | B16-N |

| Broncode | B16-N |
|---|---|
| Risicobeoordeling voor gebruikers<br>van het gebouw / object en advies | In de aangetroffen vorm en staat geen directe blootstellings- en of verspreidingsrisico verwacht mits de toepassing niet wordt bewerkt. Saneren bij einde gebruik of sloop. Zie advies in de samenvatting. |

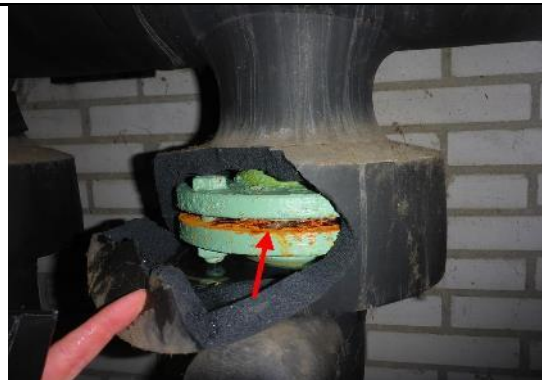
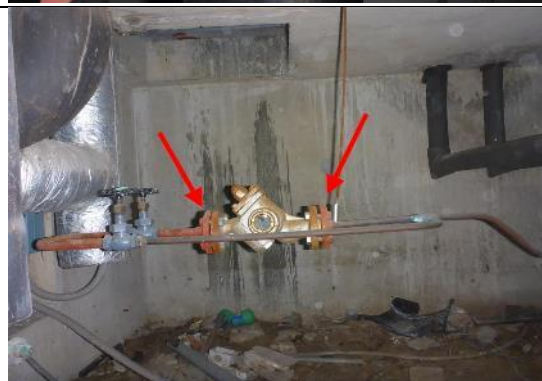
| Broncode | B22-N |
|---|---|
| Risicobeoordeling voor gebruikers<br>van het gebouw / object en advies | In de aangetroffen vorm en staat geen directe blootstellings- en of verspreidingsrisico verwacht mits de toepassing niet wordt bewerkt. Saneren bij einde gebruik of sloop. Zie advies in de samenvatting. |

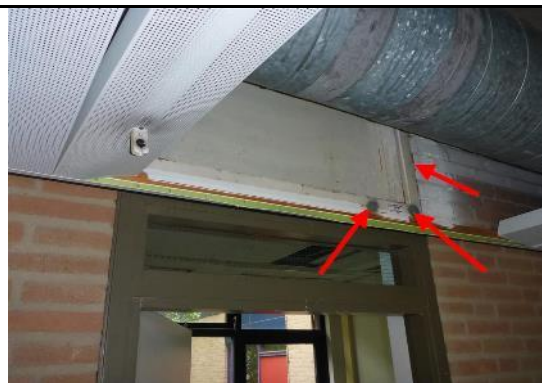
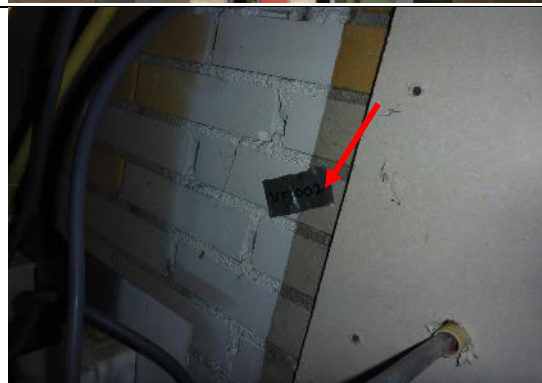
| Broncode | B27-N |
|---|---|
| Risicobeoordeling voor gebruikers van het gebouw / object en advies | Mogelijk blootstellings- en of verspreidingsrisico aanwezig, dringend advies aanvullende maatregelen te nemen. Zie tabel risicovolle toepassingen met aanbevolen vervolgmaatregelen. |

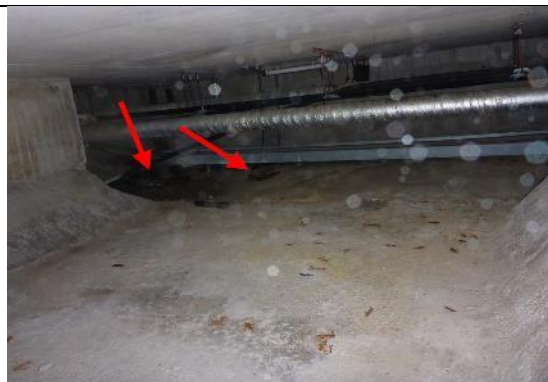
Restanten onder gang GA0014

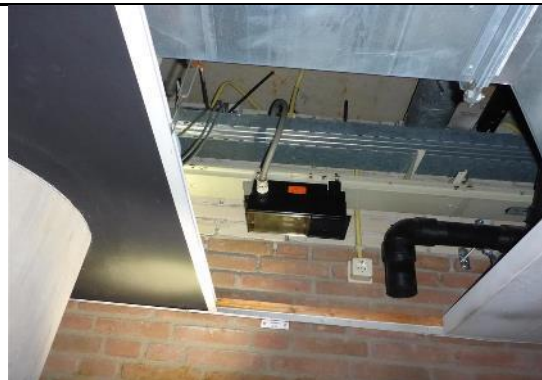
Meszekeringen in E-kast aan kabelgoot

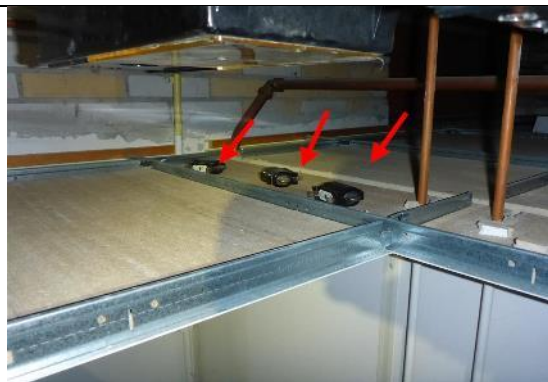
Losse meszekeringen op plafond N059

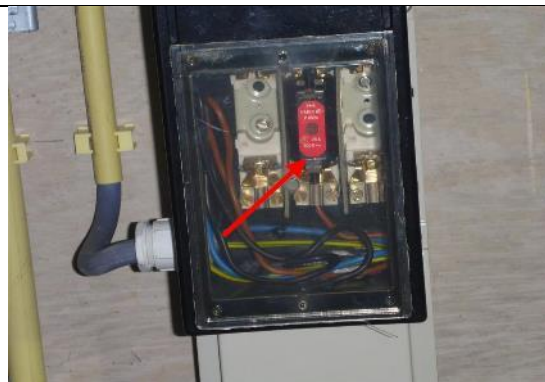
Meszekeringen in E-kast boven plafond N059

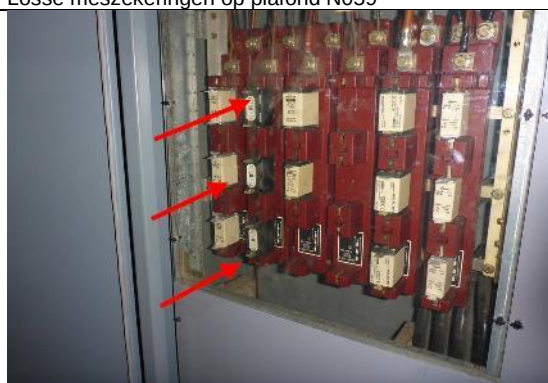
Zekeringen in E-kast ruimte N058

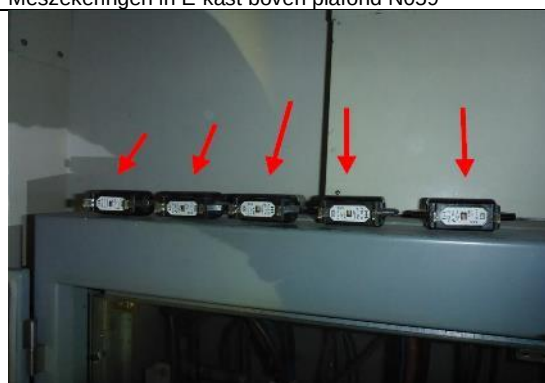
Zekeringen op E-kast ruimte N058

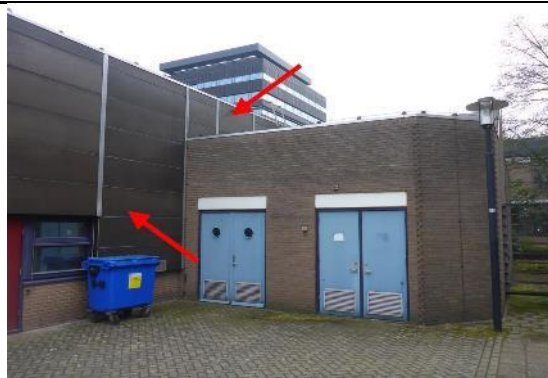
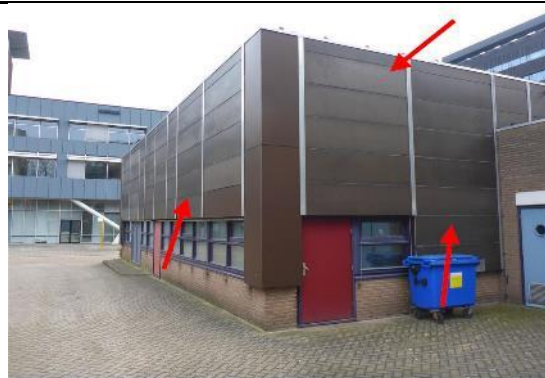
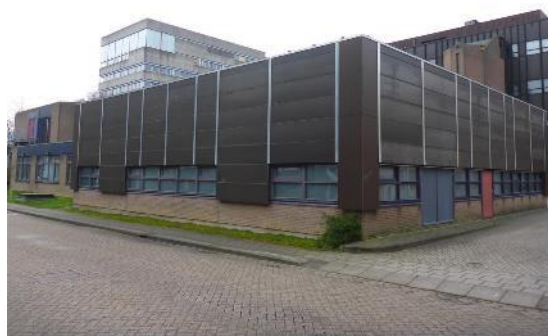
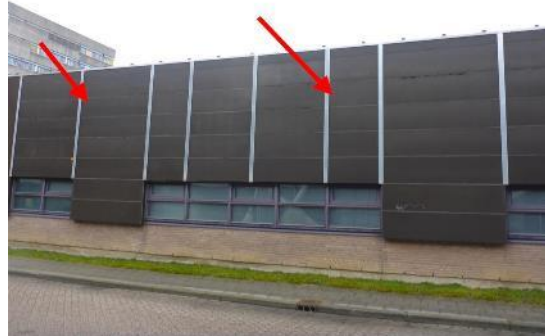
| Broncode | B71-N |
|---|---|
| Risicobeoordeling voor gebruikers van het gebouw / object en advies | In de aangetroffen vorm en staat geen directe blootstellings- en of verspreidingsrisico verwacht mits de toepassing niet wordt bewerkt. Saneren bij einde gebruik of sloop. Zie advies in de samenvatting. |

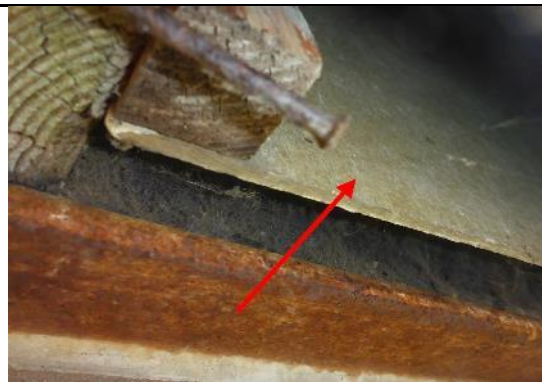
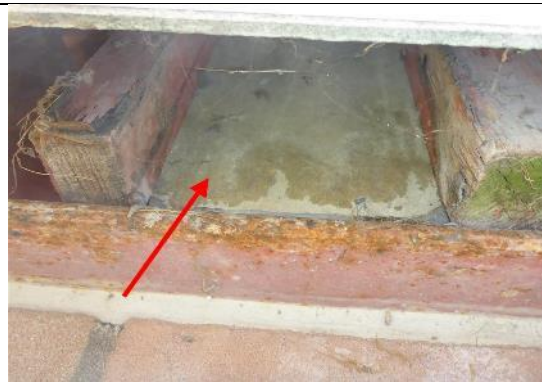
| Broncode | B72-N |
|---|---|
| Broncode | B72-N |

| Broncode | B72-N |
|---|---|
| Risicobeoordeling voor gebruikers van het gebouw / object en advies | In de aangetroffen vorm en staat geen directe blootstellings- en of verspreidingsrisico verwacht mits de toepassing niet wordt bewerkt. Saneren bij einde gebruik of sloop. Zie advies in de samenvatting. |

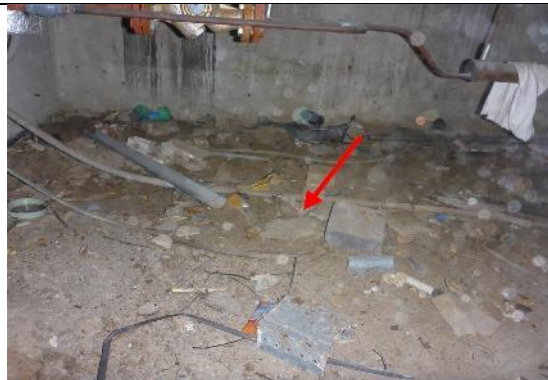
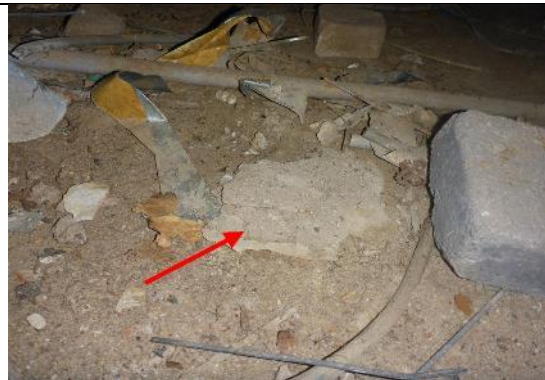
Restanten in kruipruimte onder TE0010/0024

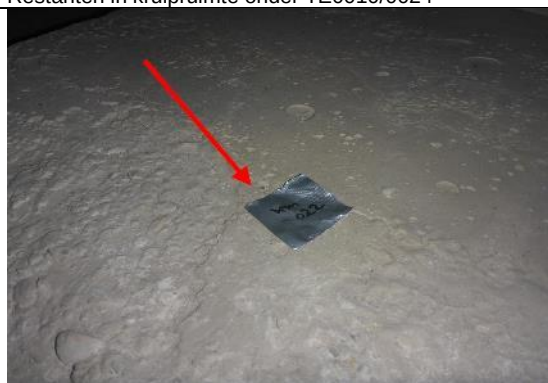
Kleefmonsters KM022 in doorgang kruipruimte

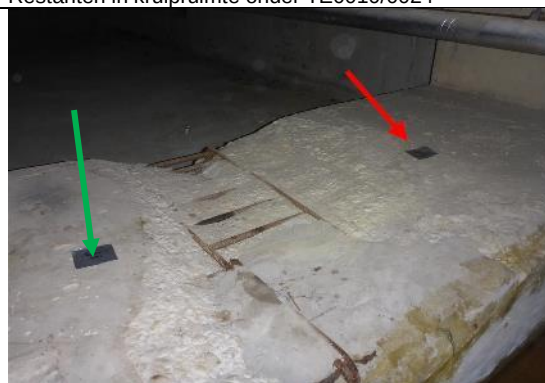
Kleefmonsters KM021 en KM022 in doorgang kruipruimte

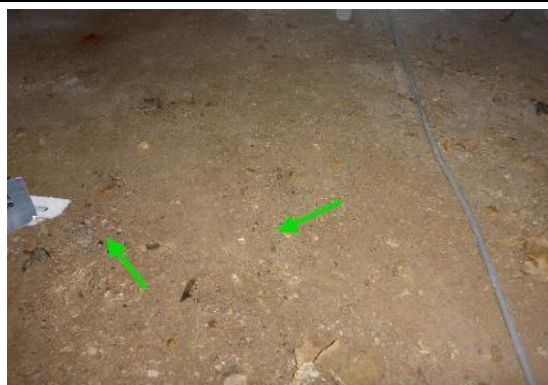
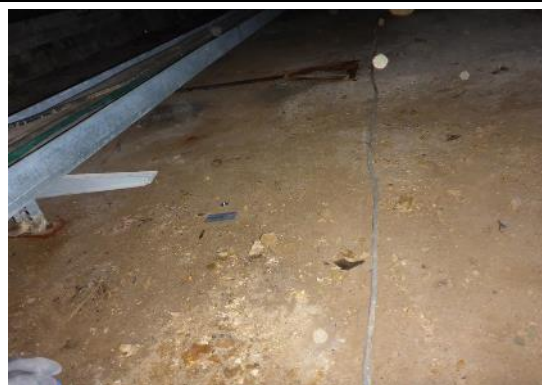
Tabel 3.23 Niet-asbesthoudende bron

| Broncode | B77-N |
| Bron | Afperking pastaresten |
| Opmerkingen/bijzonderheden | Betreft kleefmonsters genomen nabij asbestverontreiniging bron B33-N en geanalyseerd met behulp van SEM. Hierbij is aangetoond dat op de vloer geen verontreiniging aanwezig is. |

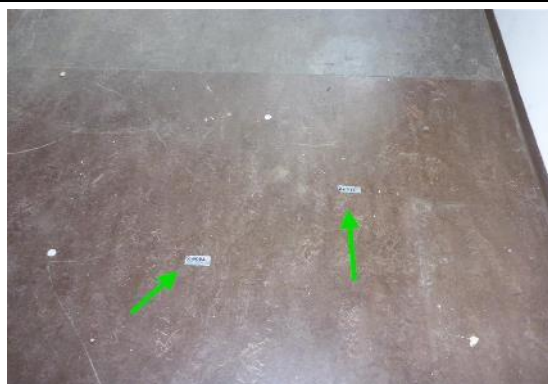
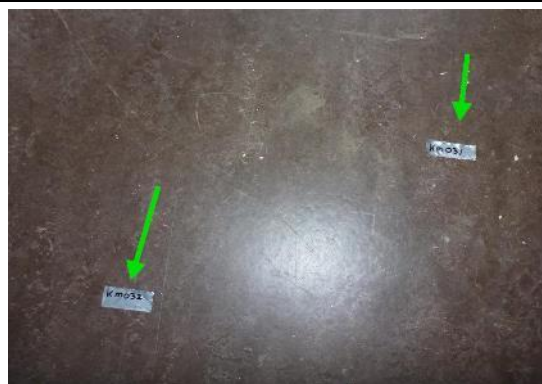
Tabel 3.24 Niet-asbesthoudende bron

| Broncode | B76-N |
| Bron | Afperking resten board |
| Opmerkingen/bijzonderheden | Betreft kleefmonsters genomen nabij asbestverontreiniging bron B75-N en geanalyseerd met behulp van SEM. De asbestverontreiniging is hiermee afgeperkt tot de 3 toegangsluiken in ruimte N060 en in de doorgang in de kruipruimte onder GA0014. Verdere inkadering in de kruipruimte onder ruimte N060 was niet mogelijk, gezien tijdens inspectie, diverse locatie nog een laag water in de kruipruimte aanwezig was. |
