Amsterdam, 10 juni 2021  
Deze brief: 221370 \_ BRIEFRAPPORT \_ 01  
Project: Oostvest 54 te Haarlem  
Projectnummer: 221000

Betreft: Opname en advies casco

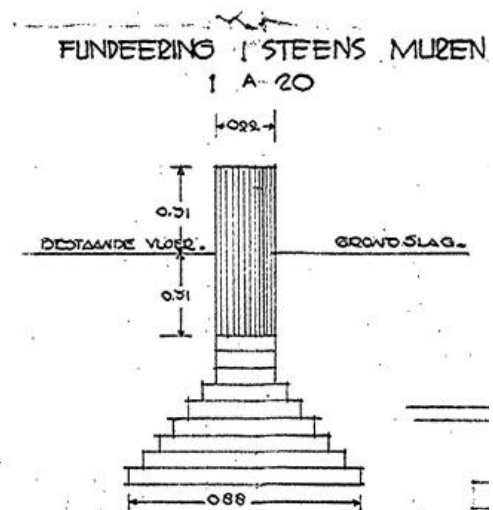
### Fundering.

Conform de archieftekeningen is het pand gefundeerd "op staal" op circa 1,2 onder peil.

Bij de opname op 4-6-2021 zijn geen signalen waargenomen die wijzen op een gebrek in de fundering.

Het maken van een kelder in of nabij het pand wordt sterk ontraden, omdat hierbij de draagkracht van de ondiepe fundering kan worden aangetast.

Zonder verdergaand onderzoek naar de draagkracht van de fundering adviseren wij geen bouwmassa aan het pand toe te voegen.

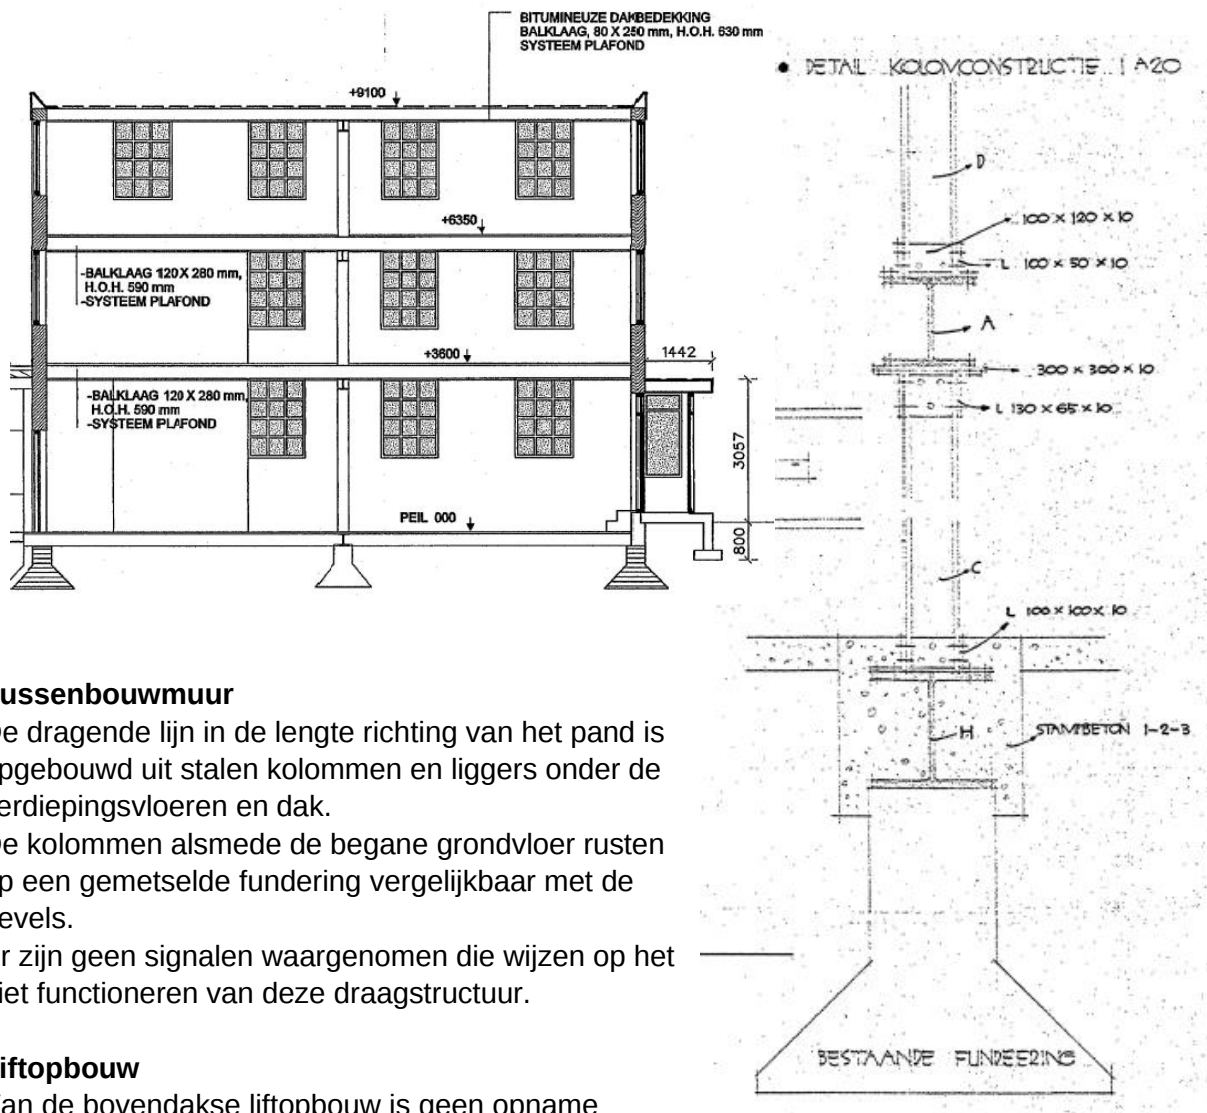
## **Verdiepingsvloeren**

De balklaagafmetingen zijn fors: 120\*280 h.o.h. 590 mm, maar de overspanning is relatief lang. Gezien de voormalige functie als pakhuis is de verwachting dat deze balklaag prima is te gebruiken voor bewoning.

Voor de plannen van de renovatie adviseren wij de vloeren te handhaven. Dit mede gezien de ligging van de vloeren ten opzichte van de gevelopeningen.  
Op de begane grond kan desgewenst een lichte afwerking worden gemaakt om de aansluiting met het maaiveld (en daarmee de vochthuishouding) te verbeteren.
