Onderzoek : CONDITIEMETING NEN2767

Opdrachtgever : Gemeente Reimerswaal
Locatie : Blauwhoefseweg 10 te Kruiningen
Naam: : Zwembad Den Inkel

Projectnummer : 20211129
Rapport datum : Donderdag 30 december 2021

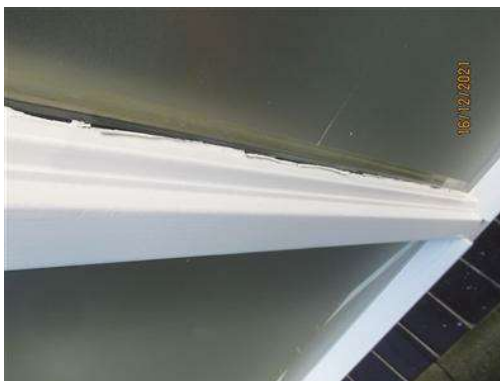
Onthechting van ondergrond, meer dan 5% van het oppervlak bij beschermlagen buiten - Eind stadium
- Ernstig gebrek - Hoge intensiteit

Oplossing: Controle/ herstelronde uitvoeren.

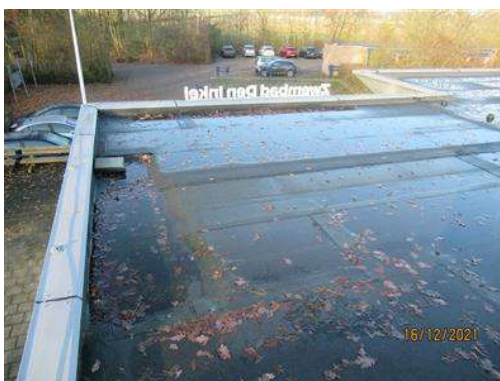
Vuil, aanslag, verkleuring - Begin stadium - Gering gebrek - Lage intensiteit

Oplossing: Schoonmaken.

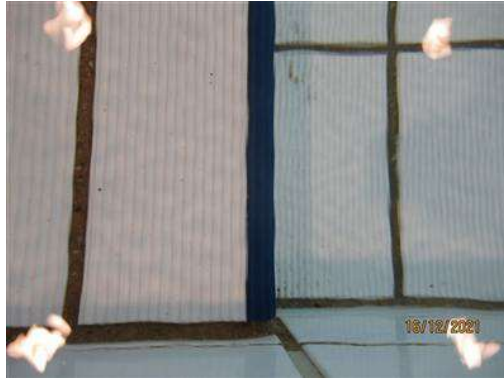
Erosie, verwerking, verzanding - Gevorderd stadium - Serieus gebrek - Midden intensiteit

Oplossing: Controle/ herstelronde uitvoeren.

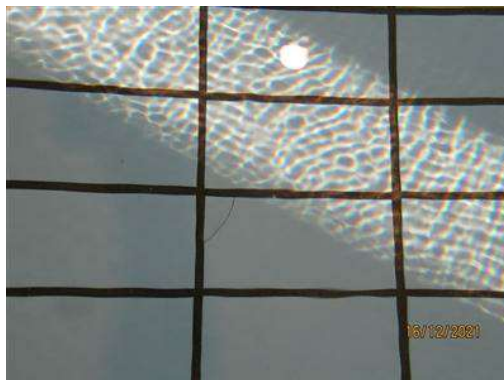
Breuk - Eind stadium - Ernstig gebrek - Hoge intensiteit

Oplossing: Controle/ herstelronde uitvoeren.

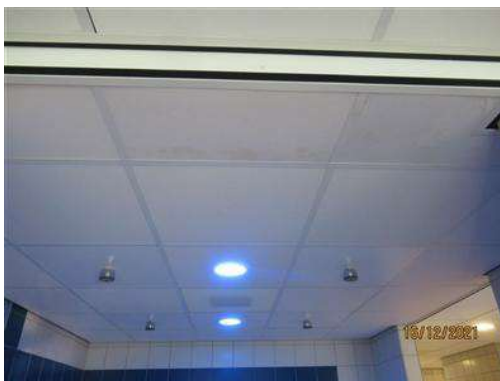
Vuil, aanslag, verkleuring - Gevorderd stadium - Gering gebrek - Midden intensiteit

Oplossing: Vervangen aangetaste plafondplaten.

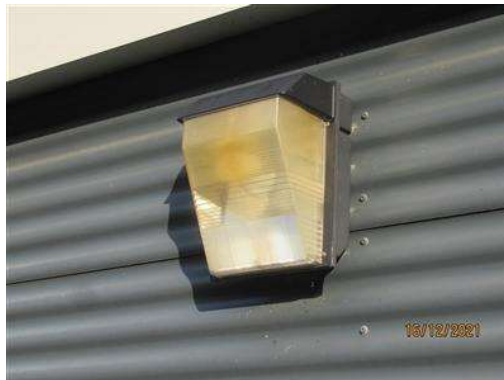
Deel2 (50 %)	3
Vervuiling - Gevorderd stadium - Gering gebrek - Midden intensiteit	3
Omschrijving: De kappen van de verlichtingsarmaturen zijn dof geworden.	
Oplossing: Kappen vervangen.	
Afbeelding:

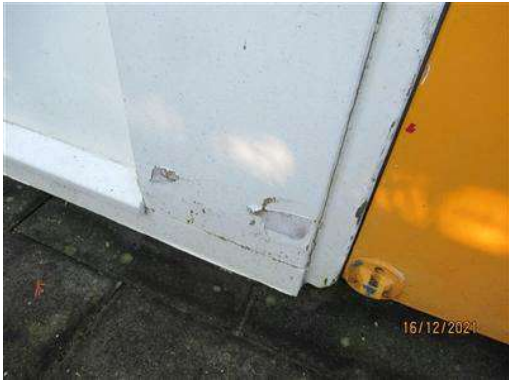
Deel3 (5 %)		3
Subelementen, manco - Gevorderd stadium - Gering gebrek - Midden intensiteit		3
Omschrijving:	Op enkele plaatsen is het schilderwerk afgebladderd.	
Oplossing:	Controle- herstelronde uitvoeren.	
Afbeelding:

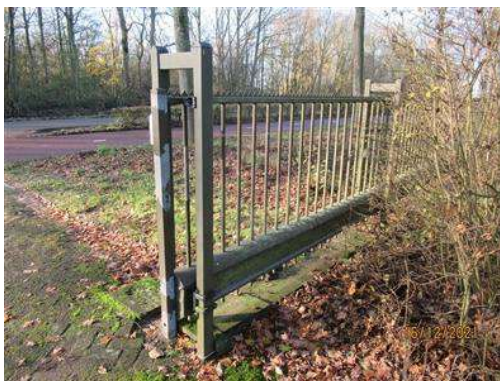
Afschilferen, loszitten - Eind stadium - Serieus gebrek - Hoge intensiteit

Oplossing: Behandelen.

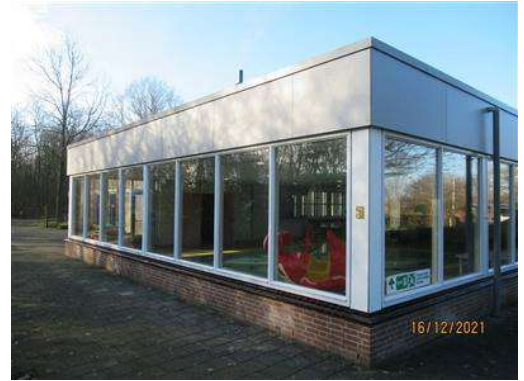
GebouweelementID: 24251
NLSFb code: 4711 22
Element naam: BOEIBOORD, VOLKERN
Conditie: **1** Uitstekende conditie
Aantal: 200 m1
Merk:
Type:
Capaciteit:
Bouwjaar: 2020
Levensduur: 30 jaar
Leeftijd: 2 jaar

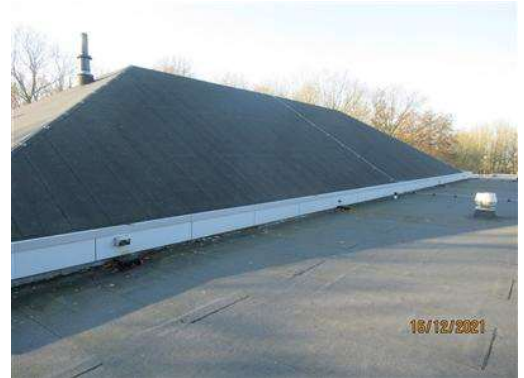
GebouweelementID: 8643
NLSFb code: 4721 10
Element naam: DAKBEDEKKING, BITUMINEUS
Conditie: **2** Goede conditie
Aantal: 305 m2
Merk:
Type:
Capaciteit:
Bouwjaar: 2014
Levensduur: 20 jaar
Leeftijd: 8 jaar

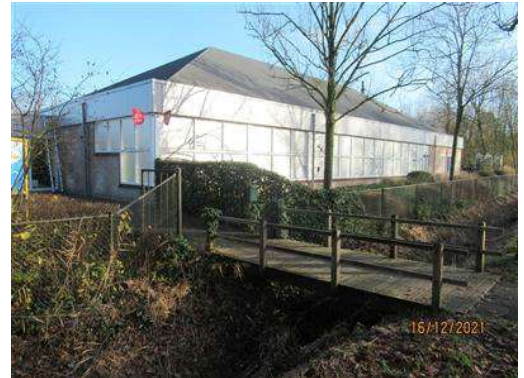
GebouweelementID: 7761
NLSFb code: 4721 10
Element naam: DAKBEDEKKING, BITUMINEUS
Conditie: **2** Goede conditie
Aantal: 305 m2
Merk:
Type:
Capaciteit:
Bouwjaar: 2014
Levensduur: 20 jaar
Leeftijd: 8 jaar

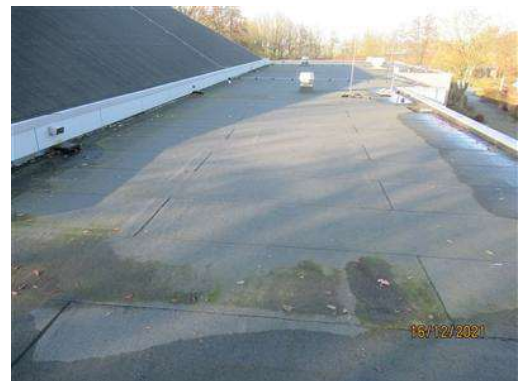
GebouweelementID: 7762
NLSFb code: 4721 10
Element naam: DAKBEDEKKING, BITUMINEUS
Conditie: **2** Goede conditie
Aantal: 595 m2
Merk:
Type:
Capaciteit:
Bouwjaar: 2020
Levensduur: 20 jaar
Leeftijd: 2 jaar

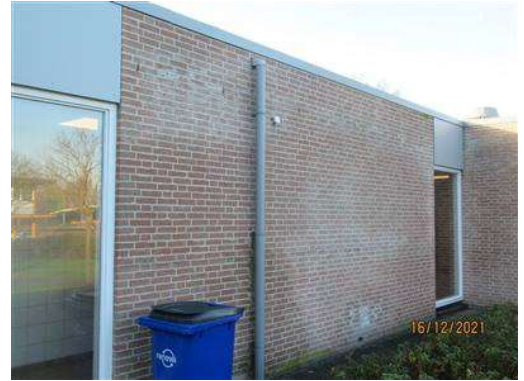
GebouweelementID: 7776
NLSFb code: 4730 35
Element naam: HEMELWATERAFVOER, KUNSTSTOF
Conditie: 2 Goede conditie
Aantal: 32 m1
Merk:
Type:
Capaciteit:
Bouwjaar: 2020
Levensduur: 20 jaar
Leeftijd: 2 jaar

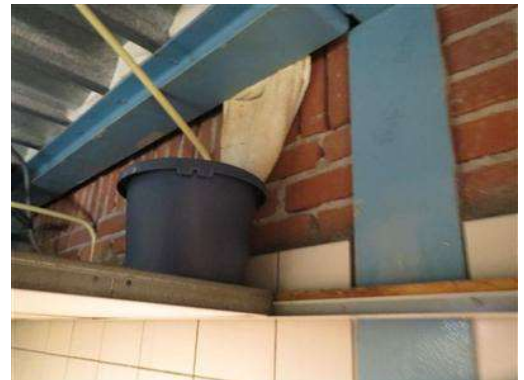
GebouweelementID: 8664
NLSFb code: 2811 30
Element naam: CONSTRUCTIE, STAAL
Conditie: 2 Goede conditie
Aantal: 1 po
Merk:
Type:
Capaciteit:
Bouwjaar: 1994
Levensduur: 50 jaar
Leeftijd: 28 jaar

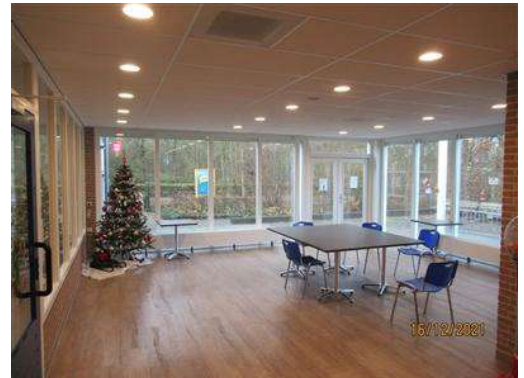
GebouweelementID: 24252
NLSFb code: 4322 00
Element naam: VLOERAFWERKING ALGEMEEN
Conditie: 1 Uitstekende conditie
Aantal: 1 po
Merk:
Type:
Capaciteit:
Bouwjaar: 2021
Levensduur: 20 jaar
Leeftijd: 1 jaar

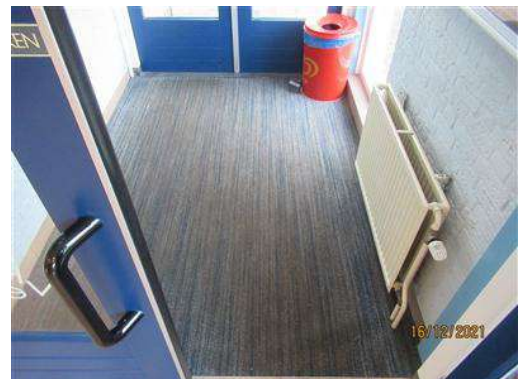
GebouweelementID: 24253
NLSFb code: 4322 05
Element naam: INLOOPMAT
Conditie: 2 Goede conditie
Aantal: 1 po
Merk:
Type:
Capaciteit:
Bouwjaar:
Levensduur: 8 jaar
Leeftijd:

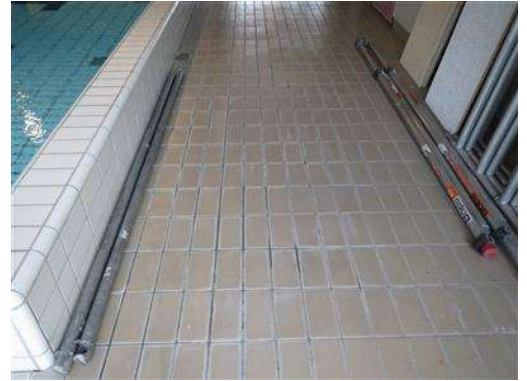
GebouweelementID: 8641
NLSFb code: 4322 60
Element naam: TEGELWERK VLOER
Conditie: 3 Redelijke conditie
Aantal: 1 po
Merk:
Type:
Capaciteit:
Bouwjaar: 1994
Levensduur: 40 jaar
Leeftijd: 28 jaar

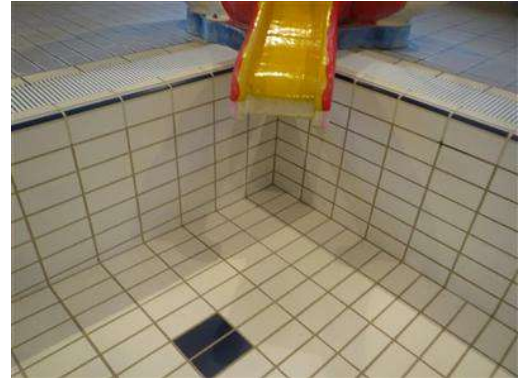
GebouweelementID: 8640
NLSFb code: 4322 60
Element naam: TEGELWERK VLOER
Conditie: 3 Redelijke conditie
Aantal: 1 po
Merk:
Type:
Capaciteit:
Bouwjaar: 1994
Levensduur: 40 jaar
Leeftijd: 28 jaar

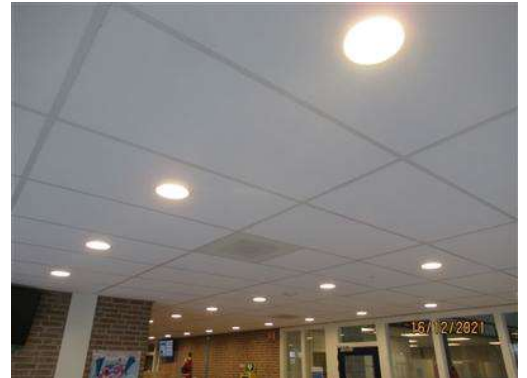
GebouweelementID: 8687
NLSFb code: 4511 50
Element naam: SYSTEEMPLAFOND
Conditie: 1 Uitstekende conditie
Aantal: 495 m2
Merk:
Type:
Capaciteit:
Bouwjaar: 2021
Levensduur: 20 jaar
Leeftijd: 1 jaar

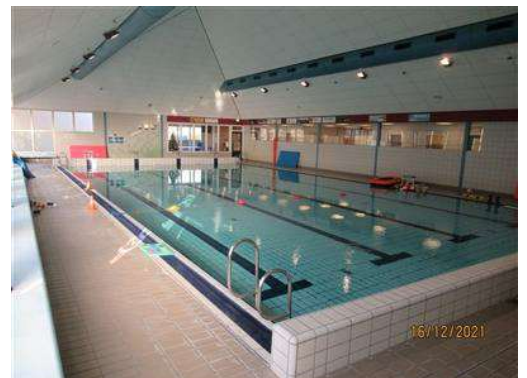
GebouweelementID: 7733
NLSFb code: 4511 50
Element naam: SYSTEEMPLAFOND
Conditie: 2 Goede conditie
Aantal: 600 m2
Merk:
Type:
Capaciteit:
Bouwjaar: 1994
Levensduur: 20 jaar
Leeftijd: 28 jaar

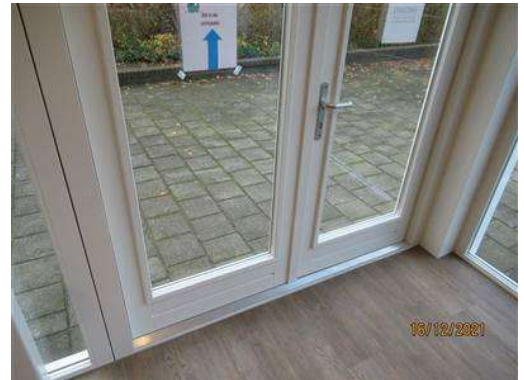
GebouweelementID: 7778
NLSFb code: 4610 20
Element naam: SCHILDERWERK, BINNEN
Conditie: 3 Redelijke conditie
Aantal: 205 m2
Merk:
Type:
Capaciteit:
Bouwjaar:
Levensduur: 10 jaar
Leeftijd:

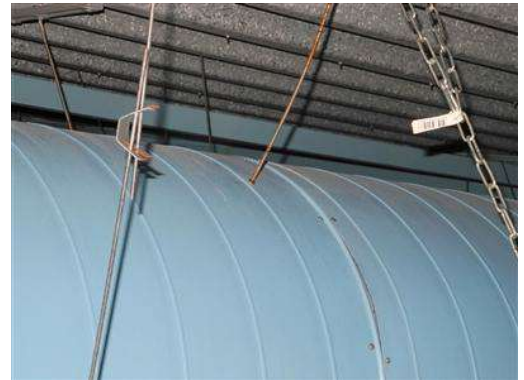
GebouweelementID: 8663
NLSFb code: 5330 11
Element naam: ZWEMBAD, CONSTRUCTIE-BINNEN
Conditie: 2 Goede conditie
Aantal: 1 po
Merk:
Type:
Capaciteit:
Bouwjaar: 1994
Levensduur: 50 jaar
Leeftijd: 28 jaar

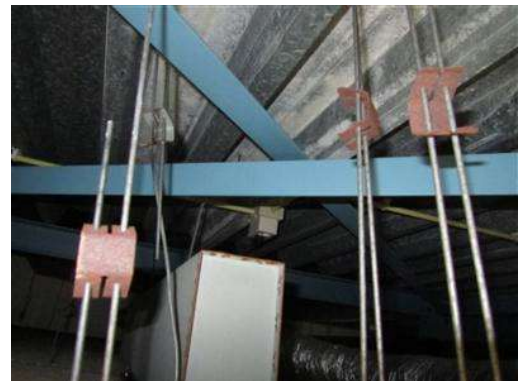
GebouweelementID: 7790
NLSFb code: 5330 11
Element naam: ZWEMBAD, CONSTRUCTIE-BINNEN
Conditie: 2 Goede conditie
Aantal: 1 po
Merk:
Type:
Capaciteit:
Bouwjaar: 1994
Levensduur: 50 jaar
Leeftijd: 28 jaar

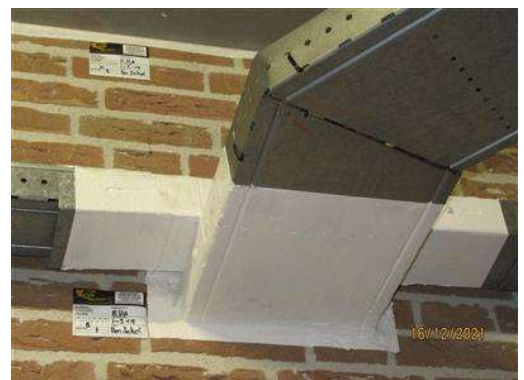
GebouweelementID: 8669
NLSFb code: 6512 80
Element naam: BRANDAFDICHTINGEN
Conditie: 2 Goede conditie
Aantal: 1 po
Merk:
Type:
Capaciteit:
Bouwjaar: 1994
Levensduur: 10 jaar
Leeftijd: 28 jaar

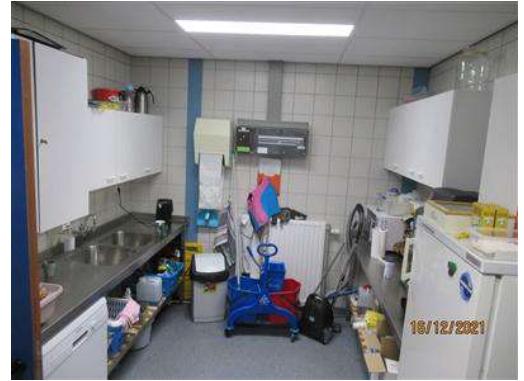
GebouweelementID: 7752
NLSFb code: 7311 00
Element naam: KEUKENMEUBILERING
Conditie: 2 Goede conditie
Aantal: 1 po
Merk:
Type:
Capaciteit:
Bouwjaar: 1994
Levensduur: 20 jaar
Leeftijd: 28 jaar

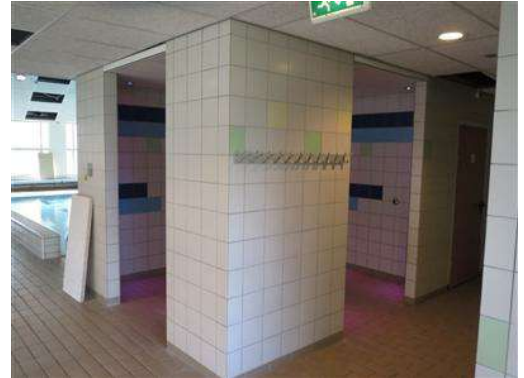
GebouweelementID: 7769
NLSFb code: 7410 00
Element naam: SANITAIR, ALGEMEEN
Conditie: 2 Goede conditie
Aantal: 1 po
Merk:
Type:
Capaciteit:
Bouwjaar: 1994
Levensduur: 15 jaar
Leeftijd: 28 jaar

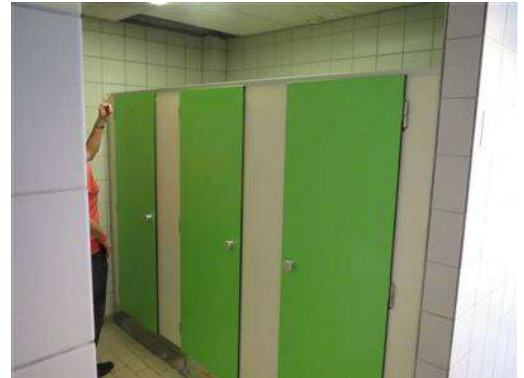
GebouweelementID: 7742
NLSFb code: 7410 00
Element naam: SANITAIR, ALGEMEEN
Conditie: 2 Goede conditie
Aantal: 1 po
Merk:
Type:
Capaciteit:
Bouwjaar: 1994
Levensduur: 15 jaar
Leeftijd: 28 jaar

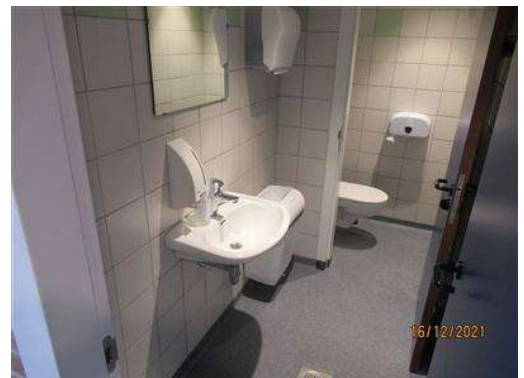
GebouweelementID: 7741
NLSFb code: 7410 00
Element naam: SANITAIR, ALGEMEEN
Conditie: 2 Goede conditie
Aantal: 2 st
Merk:
Type:
Capaciteit:
Bouwjaar: 2020
Levensduur: 15 jaar
Leeftijd: 2 jaar

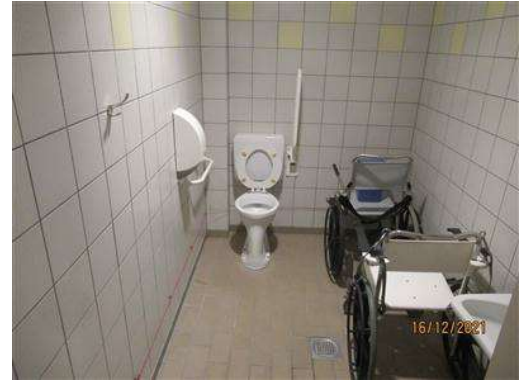
GebouweelementID: 7768
NLSFb code: 7410 00
Element naam: SANITAIR, ALGEMEEN
Conditie: 2 Goede conditie
Aantal: 1 po
Merk:
Type:
Capaciteit:
Bouwjaar: 1994
Levensduur: 15 jaar
Leeftijd: 28 jaar

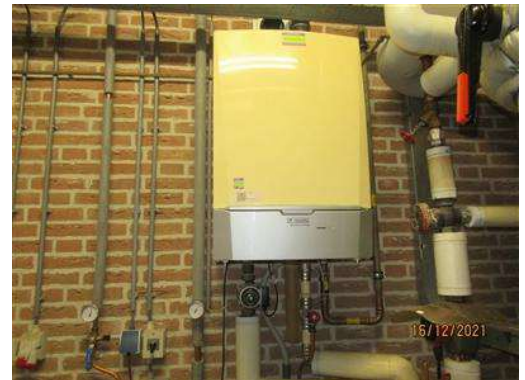
GebouweelementID: 7785
NLSFb code: 5121 11
Element naam: CV-KETEL 30-130KW
Conditie: 2 Goede conditie
Aantal: 1 st
Merk: Remeha
Type: Quinta Pro 45
Capaciteit: 40 kW
Bouwjaar: 2011
Levensduur: 18 jaar
Leeftijd: 11 jaar

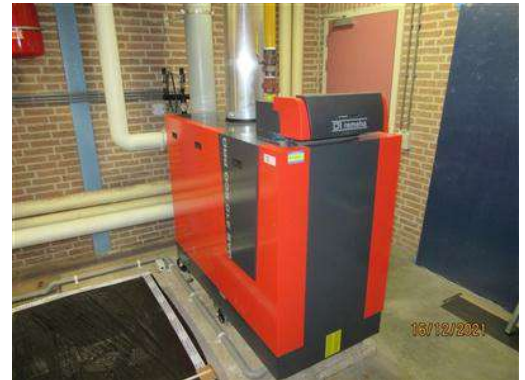
GebouweelementID: 8635
NLSFb code: 5121 12
Element naam: CV-KETEL 130-600KW
Conditie: 2 Goede conditie
Aantal: 1 st
Merk: Remeha
Type: Gas310Eco
Capaciteit: 395 kW
Bouwjaar: 2019
Levensduur: 20 jaar
Leeftijd: 3 jaar

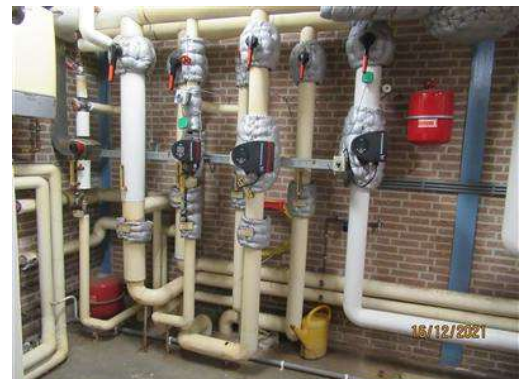
GebouweelementID: 7753
NLSFb code: 5121 80
Element naam: WARMTE, VERDELER/ VERZAMELAAR
Conditie: 2 Goede conditie
Aantal: 1 po
Merk:
Type:
Capaciteit:
Bouwjaar: 1994
Levensduur: 25 jaar
Leeftijd: 28 jaar

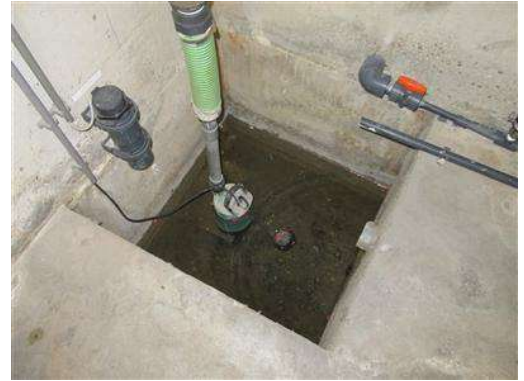
GebouweelementID: 7744
NLSFb code: 5220 10
Element naam: VUILWATERPOMP
Conditie: 3 Redelijke conditie
Aantal: 1 st
Merk:
Type:
Capaciteit:
Bouwjaar: 1994
Levensduur: 15 jaar
Leeftijd: 28 jaar

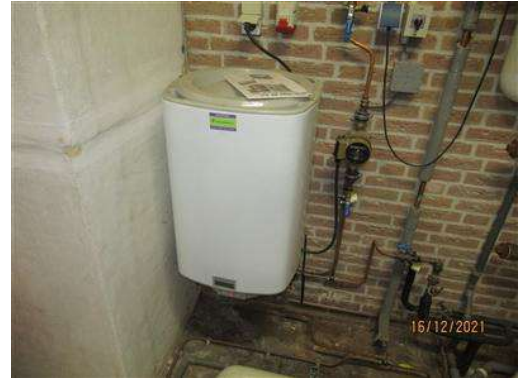
GebouweelementID: 24254
NLSFb code: 5320 11
Element naam: BOILER, ELEKTRISCH VERWARMD
Conditie: 2 Goede conditie
Aantal: 1 st
Merk: IthoDaalderop
Type: 80ltr
Capaciteit:
Bouwjaar:
Levensduur: 10 jaar
Leeftijd:

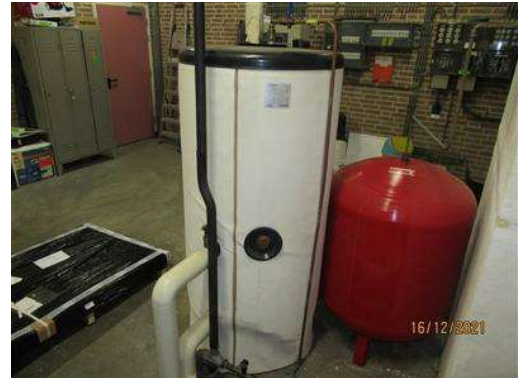
GebouweelementID: 7792
NLSFb code: 5320 20
Element naam: BUFFERVAT - WARMTAPWATER
Conditie: 2 Goede conditie
Aantal: 1 st
Merk: Cosmo
Type: 500 liter
Capaciteit:
Bouwjaar: 2011
Levensduur: 15 jaar
Leeftijd: 11 jaar

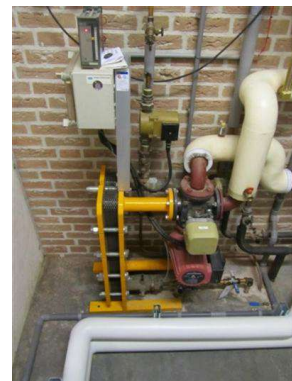
GebouweelementID: 7767
NLSFb code: 5321 30
Element naam: WARMTEWISSELAAR-TSA, TAPWATER
Conditie: 2 Goede conditie
Aantal: 1 st
Merk:
Type:
Capaciteit:
Bouwjaar: 2011
Levensduur: 20 jaar
Leeftijd: 11 jaar

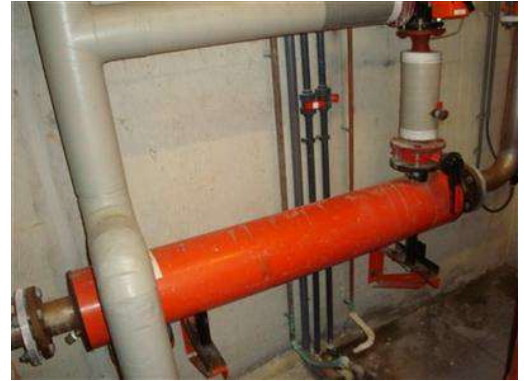
GebouweelementID: 7779
NLSFb code: 5330 13
Element naam: ZWEMBAD, TSA-WARMTEWISSELAAR
Conditie: 3 Redelijke conditie
Aantal: 1 st
Merk:
Type:
Capaciteit:
Bouwjaar: 1994
Levensduur: 20 jaar
Leeftijd: 28 jaar

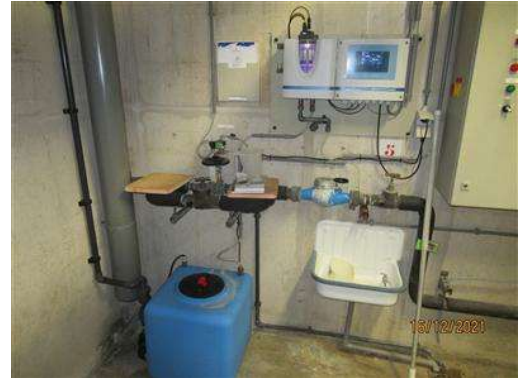
GebouweelementID: 7780
NLSFb code: 5330 14
Element naam: ZWEMBAD, DOSEERINSTALLATIE -PH
Conditie: 2 Goede conditie
Aantal: 1 po
Merk: Depolox
Type: Pool Compact
Capaciteit:
Bouwjaar:
Levensduur: 15 jaar
Leeftijd:

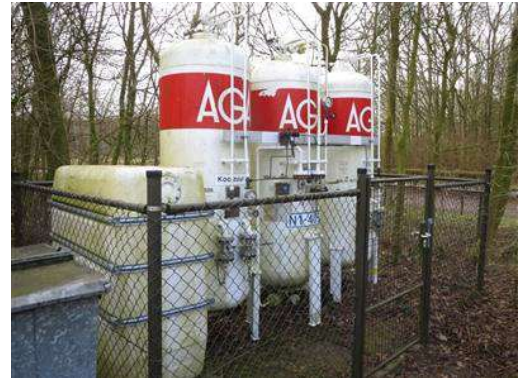
GebouweelementID: 7781
NLSFb code: 5330 14
Element naam: ZWEMBAD, DOSEERINSTALLATIE -PH
Conditie: 2 Goede conditie
Aantal: 1 po
Merk:
Type:
Capaciteit:
Bouwjaar: 2009
Levensduur: 15 jaar
Leeftijd: 13 jaar

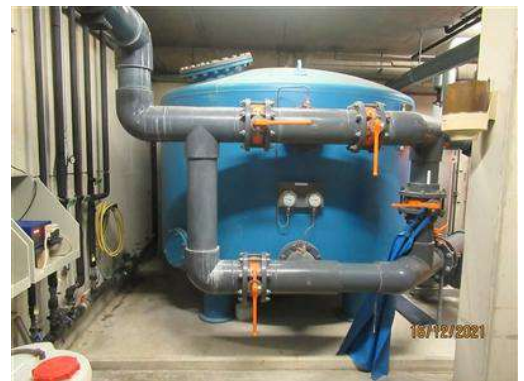
GebouweelementID: 7791
NLSFb code: 5330 17
Element naam: ZWEMBAD, FILTER-ZAND
Conditie: 3 Redelijke conditie
Aantal: 1 st
Merk:
Type:
Capaciteit:
Bouwjaar: 1994
Levensduur: 30 jaar
Leeftijd: 28 jaar

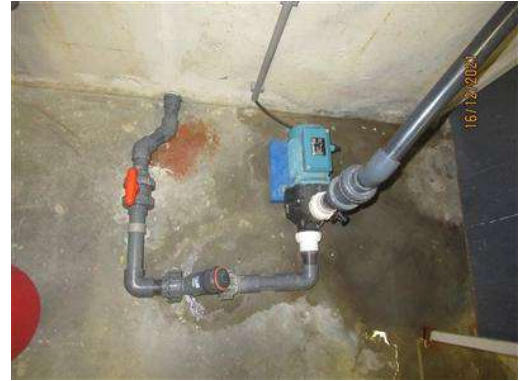
GebouweelementID: 7788
NLSFb code: 5330 19
Element naam: ZWEMBAD, WATERPOMP
Conditie: 2 Goede conditie
Aantal: 1 st
Merk:
Type:
Capaciteit:
Bouwjaar:
Levensduur: 15 jaar
Leeftijd:

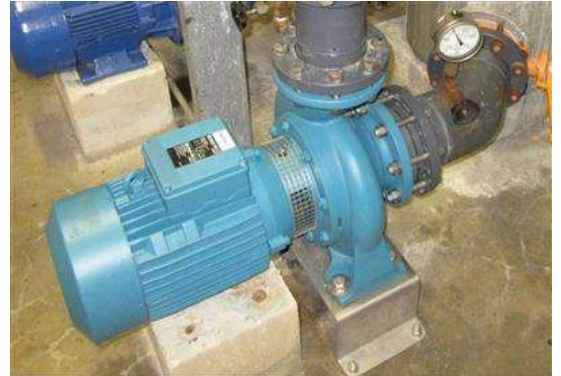
GebouweelementID: 7787
NLSFb code: 5330 19
Element naam: ZWEMBAD, WATERPOMP
Conditie: 2 Goede conditie
Aantal: 1 st
Merk: Calpeda
Type:
Capaciteit:
Bouwjaar: 2018
Levensduur: 15 jaar
Leeftijd: 4 jaar

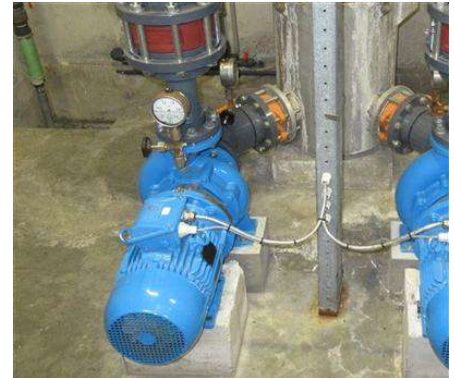
GebouweelementID: 8637
NLSFb code: 5330 19
Element naam: ZWEMBAD, WATERPOMP
Conditie: 2 Goede conditie
Aantal: 1 st
Merk:
Type:
Capaciteit:
Bouwjaar: 2020
Levensduur: 15 jaar
Leeftijd: 2 jaar

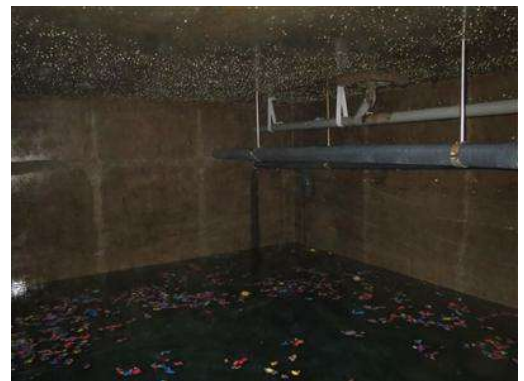
GebouweelementID: 8671
NLSFb code: 5330 31
Element naam: ZWEMBAD, WATER OPSLAGTANK
Conditie: 2 Goede conditie
Aantal: 1 po
Merk:
Type:
Capaciteit:
Bouwjaar: 1994
Levensduur: 20 jaar
Leeftijd: 28 jaar

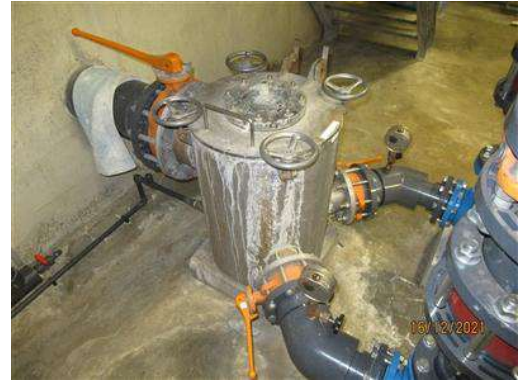
GebouweelementID: 7789
NLSFb code: 5330 33
Element naam: ZWEMBAD, HAARVANGER
Conditie: 3 Redelijke conditie
Aantal: 1 st
Merk:
Type:
Capaciteit:
Bouwjaar: 1994
Levensduur: 15 jaar
Leeftijd: 28 jaar

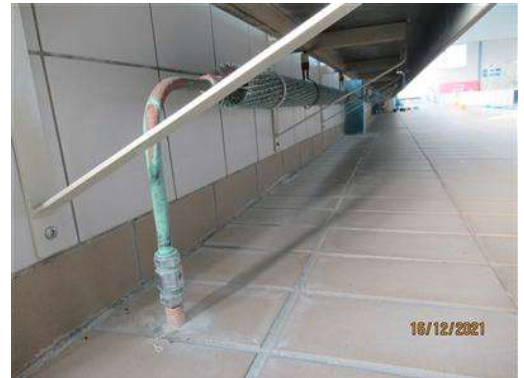
GebouweelementID: 8668
NLSFb code: 5611 10
Element naam: RADIATOR
Conditie: 3 Redelijke conditie
Aantal: 1 po
Merk:
Type:
Capaciteit:
Bouwjaar: 1994
Levensduur: 25 jaar
Leeftijd: 28 jaar

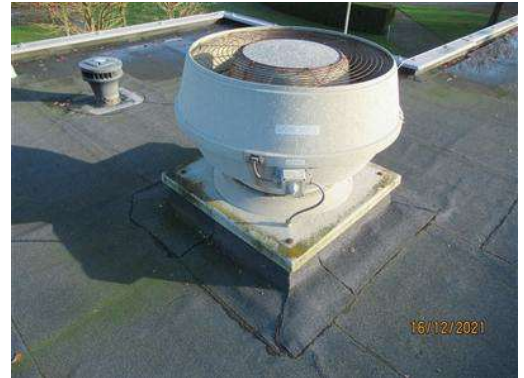
GebouweelementID: 7748
NLSFb code: 5711 14
Element naam: VENTILATOR, DAK
Conditie: 3 Redelijke conditie
Aantal: 1 st
Merk:
Type:
Capaciteit:
Bouwjaar: 1994
Levensduur: 15 jaar
Leeftijd: 28 jaar

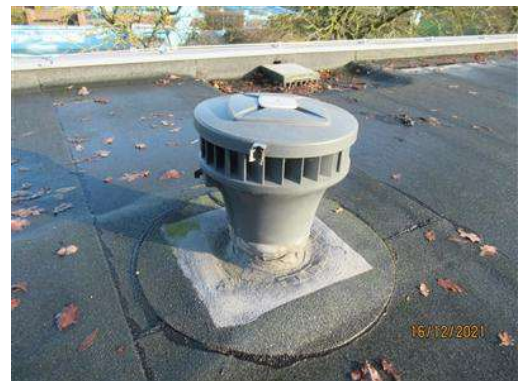
GebouweelementID: 7749
NLSFb code: 5711 14
Element naam: VENTILATOR, DAK
Conditie: 3 Redelijke conditie
Aantal: 2 st
Merk:
Type:
Capaciteit:
Bouwjaar: 2000
Levensduur: 15 jaar
Leeftijd: 22 jaar

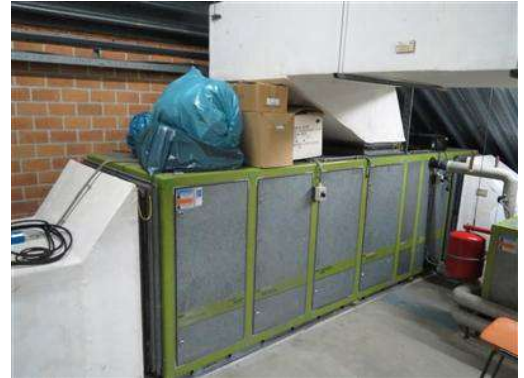
GebouweelementID: 7773
NLSFb code: 5721 50
Element naam: LUCHTBEHANDELINGSKAST (LBK)
Conditie: 3 Redelijke conditie
Aantal: 1 st
Merk: GEA
Type:
Capaciteit:
Bouwjaar: 1994
Levensduur: 20 jaar
Leeftijd: 28 jaar

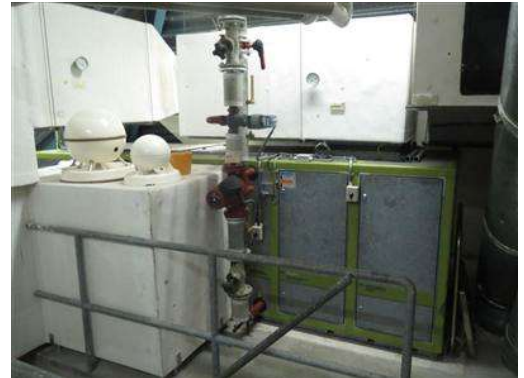
GebouweelementID: 8651
NLSFb code: 5721 50
Element naam: LUCHTBEHANDELINGSKAST (LBK)
Conditie: 3 Redelijke conditie
Aantal: 1 st
Merk: GEA
Type:
Capaciteit:
Bouwjaar: 1994
Levensduur: 20 jaar
Leeftijd: 28 jaar

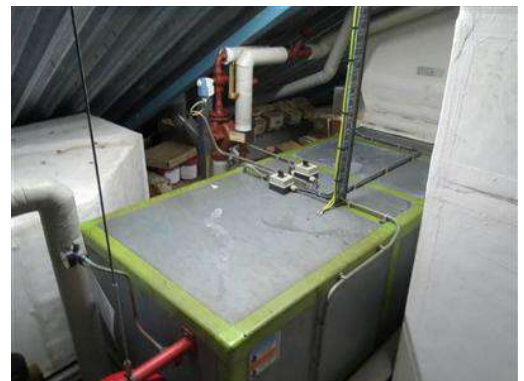
GebouweelementID: 7774
NLSFb code: 5721 50
Element naam: LUCHTBEHANDELINGSKAST (LBK)
Conditie: 4 Matige conditie
Aantal: 1 st
Merk: GEA
Type:
Capaciteit:
Bouwjaar: 1994
Levensduur: 20 jaar
Leeftijd: 28 jaar

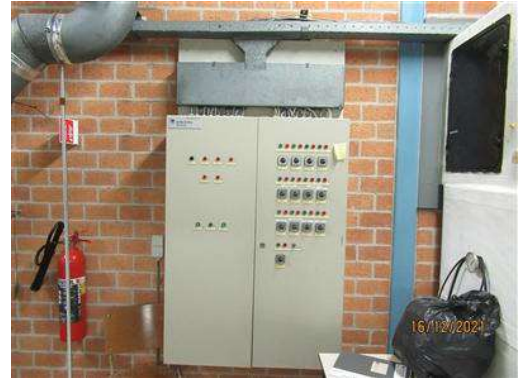
GebouweelementID: 7756
NLSFb code: 5811 00
Element naam: REGELKAST, KLIMAAT
Conditie: 2 Goede conditie
Aantal: 1 po
Merk: Priva-BlueID
Type:
Capaciteit:
Bouwjaar: 2020
Levensduur: 20 jaar
Leeftijd: 2 jaar

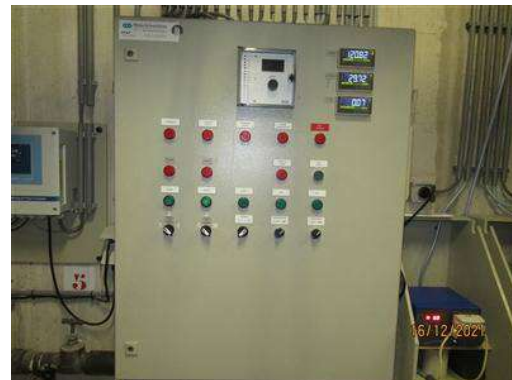
GebouweelementID: 7777
NLSFb code: 6112 10
Element naam: HOOFDVERDEELINRICHTING-HKL
Conditie: 2 Goede conditie
Aantal: 1 po
Merk:
Type:
Capaciteit:
Bouwjaar: 1994
Levensduur: 30 jaar
Leeftijd: 28 jaar

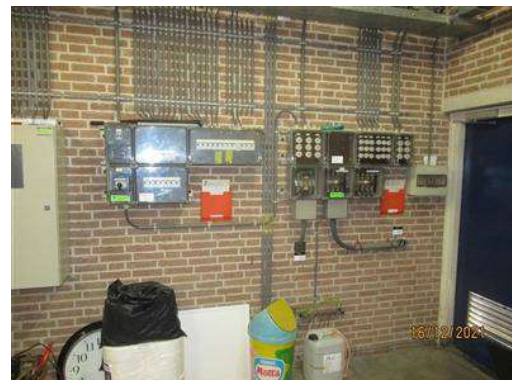
GebouweelementID: 8645
NLSFb code: 6112 20
Element naam: VERDEELINRICHTING
Conditie: 2 Goede conditie
Aantal: 1 st
Merk:
Type:
Capaciteit:
Bouwjaar: 1994
Levensduur: 30 jaar
Leeftijd: 28 jaar

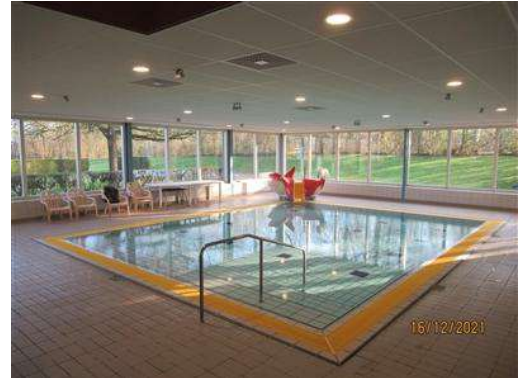
GebouweelementID: 7738
NLSFb code: 6311 00
Element naam: VERLICHTING ALGEMEEN
Conditie: 1 Uitstekende conditie
Aantal: 1 po
Merk: LED
Type:
Capaciteit:
Bouwjaar: 2020
Levensduur: 20 jaar
Leeftijd: 2 jaar

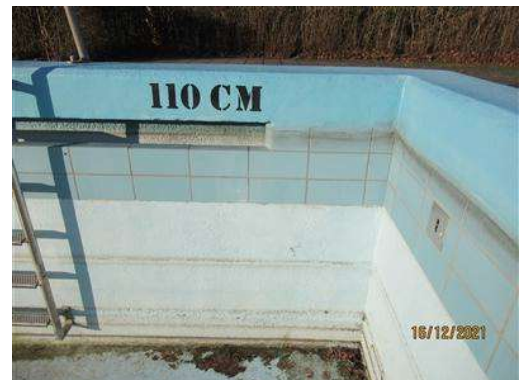
GebouweelementID: 8665
NLSFb code: 5330 34
Element naam: ZWEMBAD, BETONCONSTRUCTIE
Conditie: 2 Goede conditie
Aantal: 1 po
Merk:
Type:
Capaciteit:
Bouwjaar:
Levensduur: 40 jaar
Leeftijd:

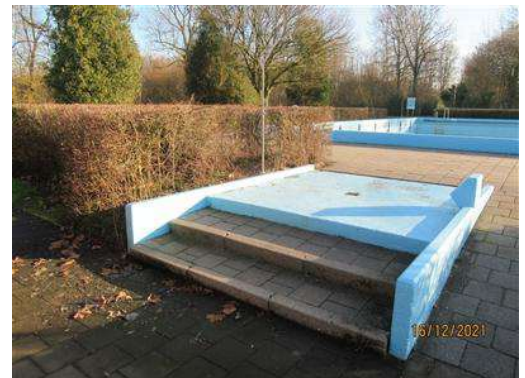
GebouweelementID: 8666
NLSFb code: 5330 34
Element naam: ZWEMBAD, BETONCONSTRUCTIE
Conditie: 2 Goede conditie
Aantal: 1 po
Merk:
Type:
Capaciteit:
Bouwjaar:
Levensduur: 40 jaar
Leeftijd:

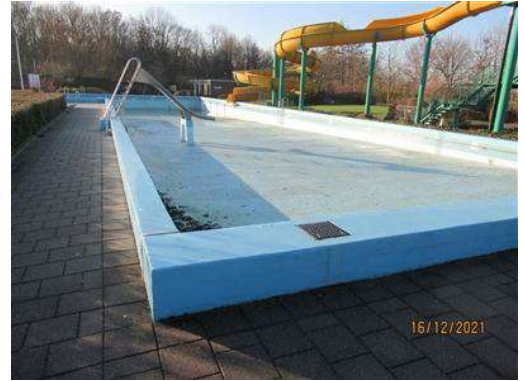
GebouweelementID: 8667
NLSFb code: 5330 34
Element naam: ZWEMBAD, BETONCONSTRUCTIE
Conditie: 2 Goede conditie
Aantal: 1 po
Merk:
Type:
Capaciteit:
Bouwjaar:
Levensduur: 40 jaar
Leeftijd:

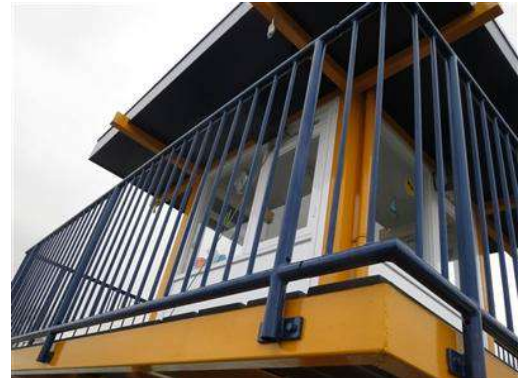
GebouweelementID: 7726
NLSFb code: 4322 00
Element naam: VLOERAFWERKING ALGEMEEN
Conditie: 3 Redelijke conditie
Aantal: 1 po
Merk:
Type:
Capaciteit:
Bouwjaar:
Levensduur: 20 jaar
Leeftijd:

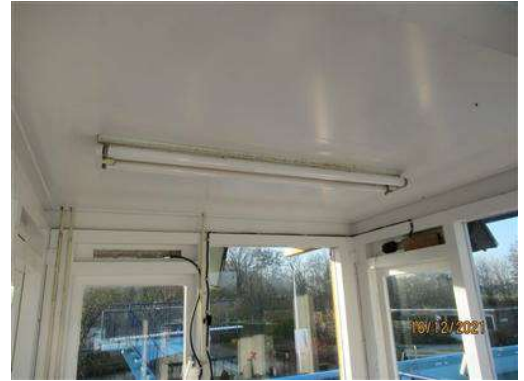
GebouweelementID: 7720
NLSFb code: 6311 00
Element naam: VERLICHTING ALGEMEEN
Conditie: 3 Redelijke conditie
Aantal: 1 po
Merk:
Type:
Capaciteit:
Bouwjaar: 2005
Levensduur: 20 jaar
Leeftijd: 17 jaar

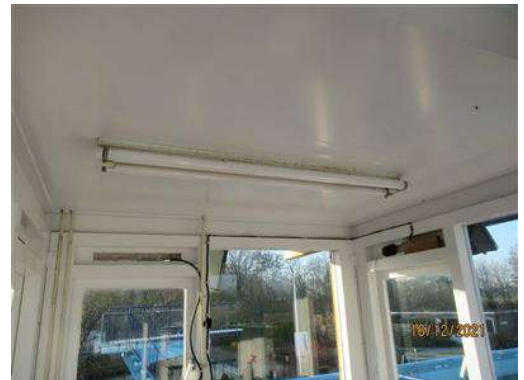
GebouweelementID: 24250
NLSFb code: 6311 30
Element naam: BUITENVERLICHTING
Conditie: 3 Redelijke conditie
Aantal: 1 po
Merk:
Type:
Capaciteit:
Bouwjaar:
Levensduur: 15 jaar
Leeftijd:

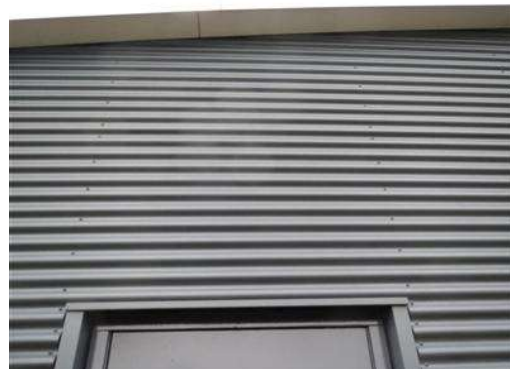
GebouweelementID: 7795
NLSFb code: 4610 10
Element naam: SCHILDERWERK, BUITEN
Conditie: **3** Redelijke conditie
Aantal: 1 po
Merk:
Type:
Capaciteit:
Bouwjaar: 2017
Levensduur: 5 jaar
Leeftijd: 5 jaar

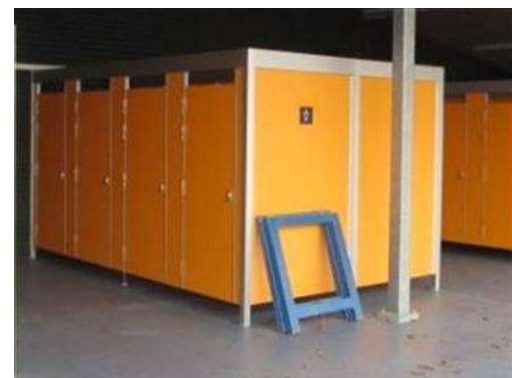
GebouweelementID: 7799
NLSFb code: 7410 00
Element naam: SANITAIR, ALGEMEEN
Conditie: 2 Goede conditie
Aantal: 1 po
Merk:
Type:
Capaciteit:
Bouwjaar: 2009
Levensduur: 15 jaar
Leeftijd: 13 jaar

7410 00 SANITAIR, ALGEMEEN opstelling buiten	2
Deel1 (90 %)	2
Vervuiling exclusief vervuiling door gebruik - Begin stadium - Gering gebrek - Lage intensiteit	2
Deel2 (10 %)	3
Vervuiling exclusief vervuiling door gebruik - Gevorderd stadium - Gering gebrek - Midden intensiteit	3
Omschrijving: De beplating van de sanitaire ruimten is deels verkleurd onder invloed van de zon.	
Oplossing: Geen actie.	
Afbeelding:

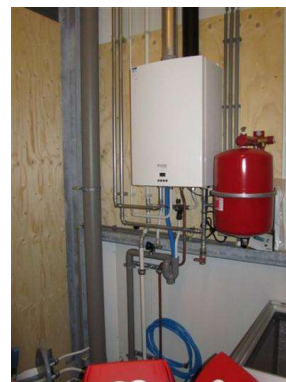
GebouweelementID: 7805
NLSFb code: 5121 11
Element naam: CV-KETEL 30-130KW
Conditie: 2 Goede conditie
Aantal: 1 st
Merk: Remeha Avanta
Type:
Capaciteit:
Bouwjaar: 2009
Levensduur: 18 jaar
Leeftijd: 13 jaar

5121 11 CV-KETEL 30-130KW	2
Deel1 (100 %)	2
Uitwendige vervuiling - Begin stadium - Gering gebrek - Lage intensiteit	2

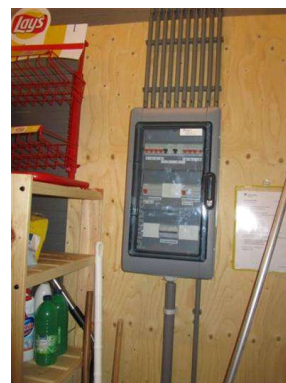
GebouweelementID: 7804
NLSFb code: 6112 20
Element naam: VERDEELINRICHTING
Conditie: 2 Goede conditie
Aantal: 1 st
Merk:
Type:
Capaciteit:
Bouwjaar: 2009
Levensduur: 30 jaar
Leeftijd: 13 jaar

6112 20 VERDEELINRICHTING	2
Deel1 (100 %)	2
Vervuiling - Begin stadium - Gering gebrek - Lage intensiteit	2

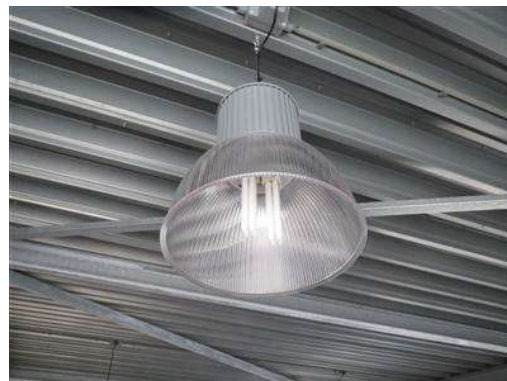
GebouweelementID: 8656
NLSFb code: 6311 00
Element naam: VERLICHTING ALGEMEEN
Conditie: 2 Goede conditie
Aantal: 1 po
Merk:
Type:
Capaciteit:
Bouwjaar: 2009
Levensduur: 20 jaar
Leeftijd: 13 jaar

6311 00 VERLICHTING ALGEMEEN	2
Deel1 (100 %)	2
Vervuiling - Begin stadium - Gering gebrek - Lage intensiteit	2

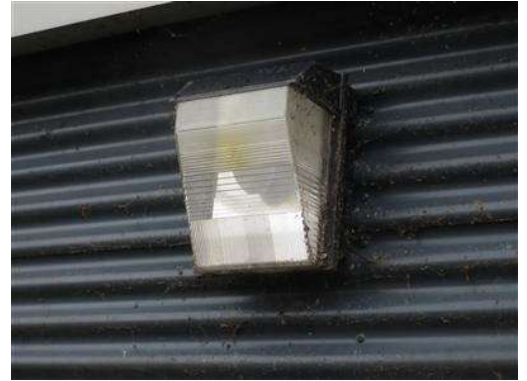
GebouweelementID: 7796
NLSFb code: 6311 30
Element naam: BUITENVERLICHTING
Conditie: 3 Redelijke conditie
Aantal: 4 st
Merk:
Type:
Capaciteit:
Bouwjaar: 2009
Levensduur: 15 jaar
Leeftijd: 13 jaar

6311 30 BUITENVERLICHTING gevel	3
Deel1 (50 %)	2
Vervuiling - Begin stadium - Gering gebrek - Lage intensiteit	2
Omschrijving: vervuild met spinnewebben

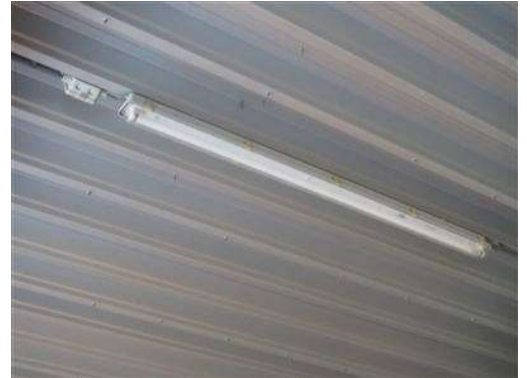
GebouweelementID: 8658
NLSFb code: 6311 30
Element naam: BUITENVERLICHTING
Conditie: 2 Goede conditie
Aantal: 5 st
Merk:
Type:
Capaciteit:
Bouwjaar: 2009
Levensduur: 15 jaar
Leeftijd: 13 jaar

6311 30 BUITENVERLICHTING tpv afdak sanitair	2
Deel1 (100 %)	2
Vervuiling - Begin stadium - Gering gebrek - Lage intensiteit	2

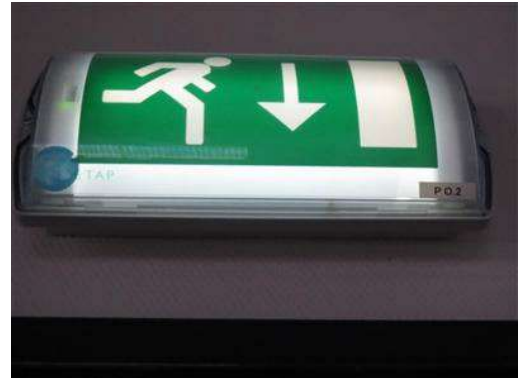
GebouweelementID: 8657
NLSFb code: 6313 40
Element naam: VLUCHTWEGAANDUIDING DECENTRAAL
Conditie: 2 Goede conditie
Aantal: 6 st
Merk:
Type:
Capaciteit:
Bouwjaar: 2009
Levensduur: 15 jaar
Leeftijd: 13 jaar

6313 40 VLUCHTWEGAANDUIDING DECENTRAAL	2
Deel1 (95 %)	2
Vervuiling - Begin stadium - Gering gebrek - Lage intensiteit	2

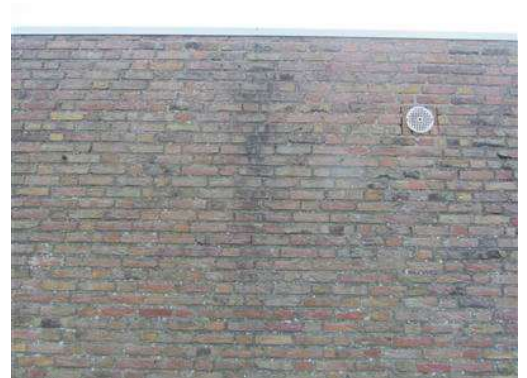
GebouweelementID: 14304
NLSFb code: 2112 10
Element naam: METSELWERK GEVEL
Conditie: 3 Redelijke conditie
Aantal: 1 po
Merk:
Type:
Capaciteit:
Bouwjaar: 1968
Levensduur: 75 jaar
Leeftijd: 54 jaar

2112 10 METSELWERK GEVEL	3
Deel1 (73 %)	2
Vuil, aanslag, verkleuring - Begin stadium - Gering gebrek - Lage intensiteit	2
Deel2 (20 %)	3
Subelementen, manco - Gevorderd stadium - Gering gebrek - Midden intensiteit	3
Omschrijving: Het voegwerk is op diverse plaatsen uitgebokkeld.	
Oplossing: Controle/ herstelwerkzaamheden uitvoeren.	
Deel3 (5 %)	6
Scheuren constructief - Eind stadium - Ernstig gebrek - Hoge intensiteit	6
Omschrijving: Aan de achterzijde is een scheur ter plaatse van de buitendeur aangetroffen.	
Oplossing: Herstellen gebreken.	
Deel4 (2 %)	4
Subelementen, manco - Eind stadium - Gering gebrek - Hoge intensiteit	4
Omschrijving: Ontbreken dorpel/ afdekking nabij gevelopening.	
Oplossing: Herstellen.	
3110 60 GEVELROOSTER gevel en pui	3
Deel1 (75 %)	2
Vuil, aanslag, verkleuring - Begin stadium - Gering gebrek - Lage intensiteit	2
Deel2 (25 %)	4
Corrosie (verzinkt) stalen kozijnwerk - Begin stadium - Ernstig gebrek - Lage intensiteit	4

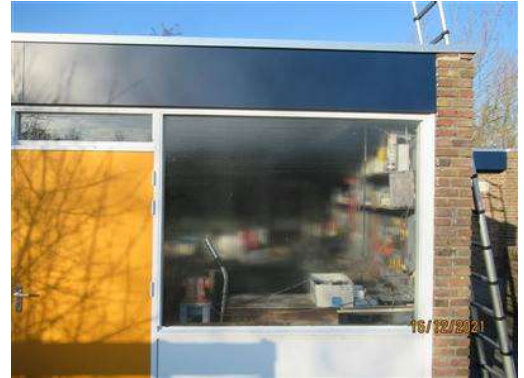
GebouweelementID: 24258
NLSFb code: 4711 22
Element naam: BOEIBOORD, VOLKERN
Conditie: 2 Goede conditie
Aantal: 61 m2
Merk:
Type:
Capaciteit:
Bouwjaar: 2008
Levensduur: 30 jaar
Leeftijd: 14 jaar

4711 22 BOEIBOORD, VOLKERN		2
Deel1 (100 %)		2
Vuil, aanslag, verkleuring - Begin stadium - Gering gebrek - Lage intensiteit		2
4721 10 DAKBEDEKKING, BITUMINEUS		2
Deel1 (100 %)		2
Vuil, aanslag, verkleuring - Begin stadium - Gering gebrek - Lage intensiteit		2
Bouwk. Binnen		
7410 00 SANITAIR, ALGEMEEN		3
Deel1 (100 %)		3
Vervuiling exclusief vervuiling door gebruik - Gevorderd stadium - Gering gebrek - Midden intensiteit		3
Klimaattechniek		
5111 40 LUCHTVERHITTER/ HEATER DIRECT GEST.		3
Deel1 (100 %)		3
Ouder dan 75% van levensduur - Gevorderd stadium - Gering gebrek - Midden intensiteit		3
5220 10 VUILWATERPOMP dompelpomp		3
Deel1 (100 %)		3
Ouder dan 75% van levensduur - Gevorderd stadium - Gering gebrek - Midden intensiteit		3

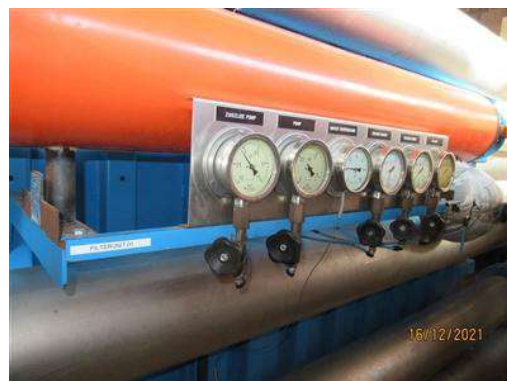
GebouweelementID: 7842
NLSFb code: 5330 13
Element naam: ZWEMBAD, TSA-WARMTEWISSELAAR
Conditie: 3 Redelijke conditie
Aantal: 2 st
Merk: Viessman
Type:
Capaciteit:
Bouwjaar: 1993
Levensduur: 20 jaar
Leeftijd: 29 jaar

5330 13 ZWEMBAD, TSA-WARMTEWISSELAAR		3
Deel1 (100 %)		3
Ouder dan 75% van levensduur - Gevorderd stadium - Gering gebrek - Midden intensiteit		3
5330 14 ZWEMBAD, DOSEERINSTALLATIE -PH chloor-doseerinstallatie		2
Deel1 (100 %)		2
Uitwendige vervuiling - Begin stadium - Gering gebrek - Lage intensiteit		2
5330 17 ZWEMBAD, FILTER-ZAND zandfilter, groot		3
Deel1 (95 %)		3
Ouder dan 75% van levensduur - Gevorderd stadium - Gering gebrek - Midden intensiteit		3

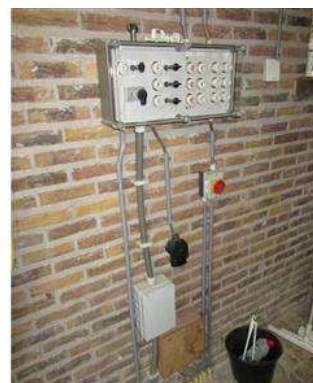
GebouweelementID: 7833
NLSFb code: 6112 20
Element naam: VERDEELINRICHTING
Conditie: 2 Goede conditie
Aantal: 1 po
Merk:
Type:
Capaciteit:
Bouwjaar: 1995
Levensduur: 30 jaar
Leeftijd: 27 jaar

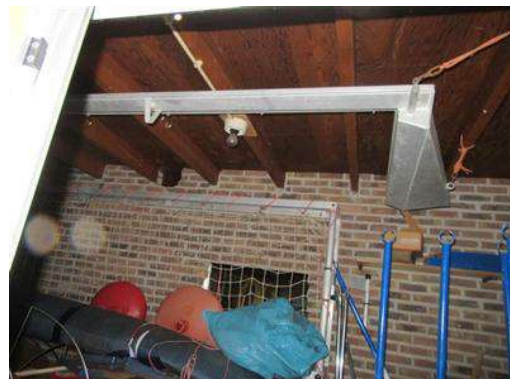
GebouweelementID: 7822
NLSFb code: 6311 00
Element naam: VERLICHTING ALGEMEEN
Conditie: 3 Redelijke conditie
Aantal: 1 po
Merk:
Type:
Capaciteit:
Bouwjaar: 1995
Levensduur: 20 jaar
Leeftijd: 27 jaar

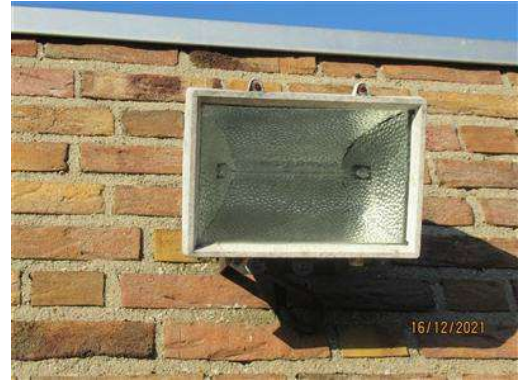
GebouweelementID: 8649
NLSFb code: 6311 30
Element naam: BUITENVERLICHTING
Conditie: 3 Redelijke conditie
Aantal: 2 st
Merk:
Type:
Capaciteit:
Bouwjaar: 2005
Levensduur: 15 jaar
Leeftijd: 17 jaar

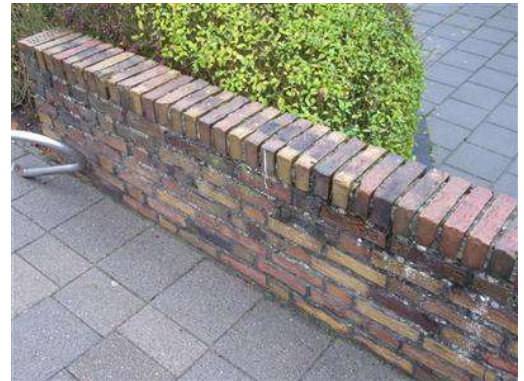
GebouweelementID: 21878
NLSFb code: 2112 10
Element naam: METSELWERK GEVEL
Conditie: 3 Redelijke conditie
Aantal: 1 po
Merk:
Type:
Capaciteit:
Bouwjaar:
Levensduur: 75 jaar
Leeftijd:

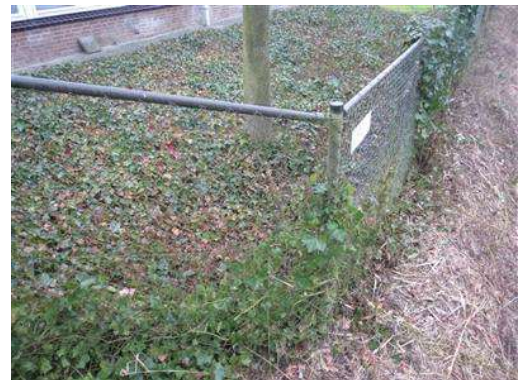
GebouweelementID: 7814
NLSFb code: 9030 10
Element naam: HEKWERKEN
Conditie: 2 Goede conditie
Aantal: 650 m1
Merk:
Type:
Capaciteit:
Bouwjaar:
Levensduur: 25 jaar
Leeftijd:

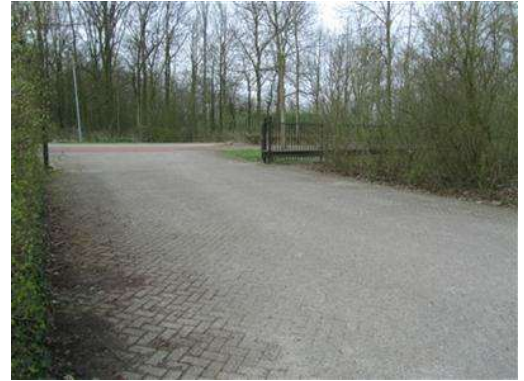
GebouweelementID: 7815
NLSFb code: 9030 20
Element naam: TOEGANG (POORT)
Conditie: 3 Redelijke conditie
Aantal: 1 st
Merk:
Type:
Capaciteit:
Bouwjaar:
Levensduur: 25 jaar
Leeftijd:

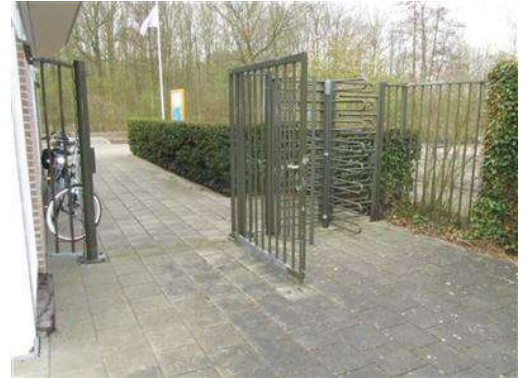
GebouweelementID: 7816
NLSFb code: 9030 20
Element naam: TOEGANG (POORT)
Conditie: 3 Redelijke conditie
Aantal: 1 po
Merk:
Type:
Capaciteit:
Bouwjaar:
Levensduur: 25 jaar
Leeftijd:

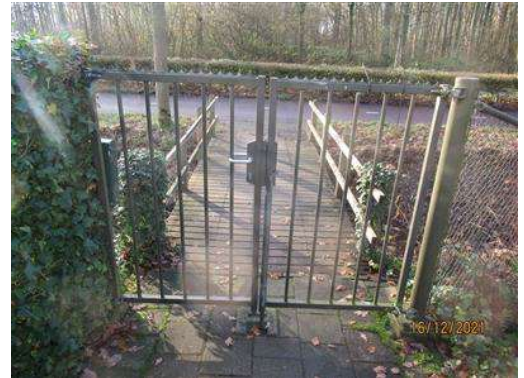
GebouweelementID: 7817
NLSFb code: 9030 20
Element naam: TOEGANG (POORT)
Conditie: 3 Redelijke conditie
Aantal: 1 st
Merk: Heras
Type:
Capaciteit:
Bouwjaar:
Levensduur: 25 jaar
Leeftijd:

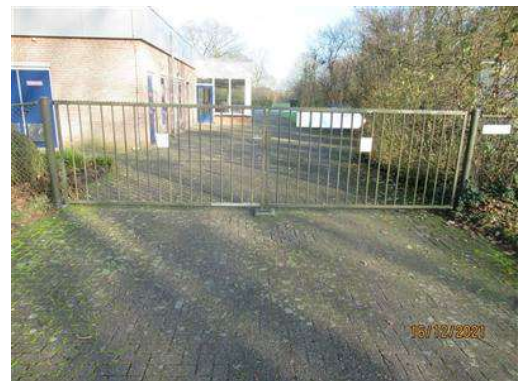
GebouweelementID: 7818
NLSFb code: 9030 20
Element naam: TOEGANG (POORT)
Conditie: 3 Redelijke conditie
Aantal: 1 st
Merk:
Type:
Capaciteit:
Bouwjaar:
Levensduur: 25 jaar
Leeftijd:

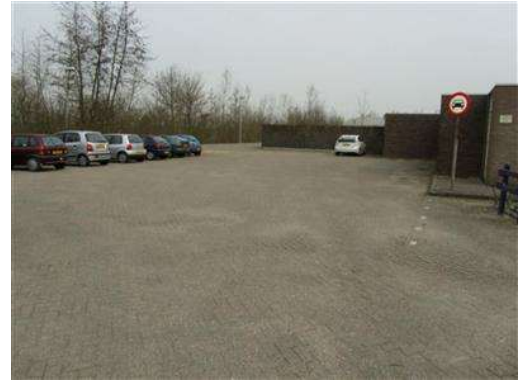
GebouweelementID: 7820
NLSFb code: 9040 10
Element naam: BESTRATING, ALGEMEEN
Conditie: 3 Redelijke conditie
Aantal: 1 po
Merk:
Type:
Capaciteit:
Bouwjaar:
Levensduur: 40 jaar
Leeftijd:

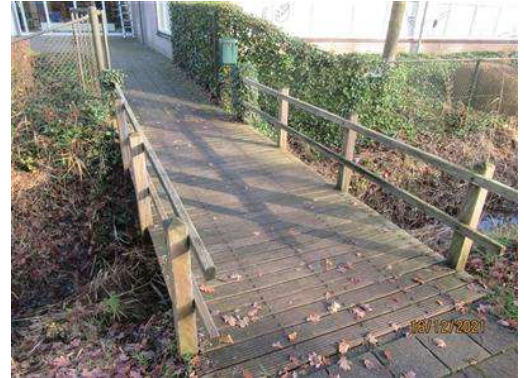
GebouweelementID: 7819
NLSFb code: 9070 40
Element naam: BRUG
Conditie: 2 Goede conditie
Aantal: 1 st
Merk:
Type:
Capaciteit:
Bouwjaar: 1994
Levensduur: 50 jaar
Leeftijd: 28 jaar

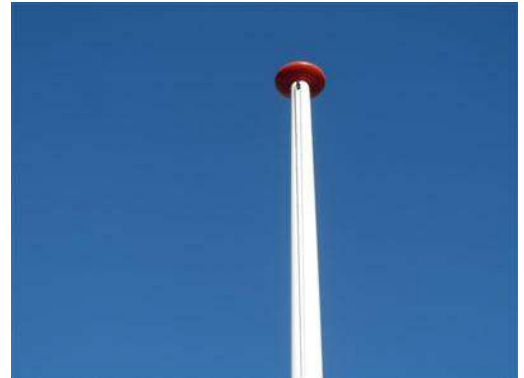
GebouweelementID: 7809
NLSFb code: 9070 60
Element naam: VLAGGEMAST
Conditie: 2 Goede conditie
Aantal: 1 po
Merk:
Type:
Capaciteit:
Bouwjaar:
Levensduur: 20 jaar
Leeftijd:

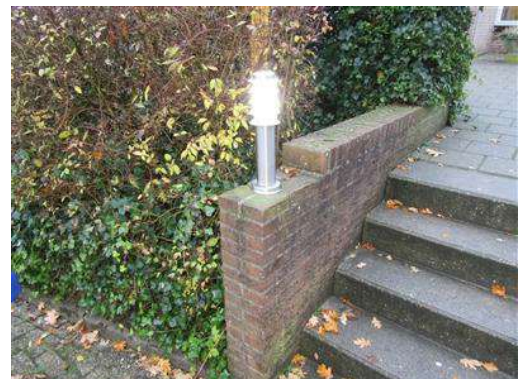
GebouweelementID: 7810
NLSFb code: 9060 10
Element naam: TERREINVERLICHTING
Conditie: 2 Goede conditie
Aantal: 1 po
Merk:
Type:
Capaciteit:
Bouwjaar:
Levensduur: 30 jaar
Leeftijd:

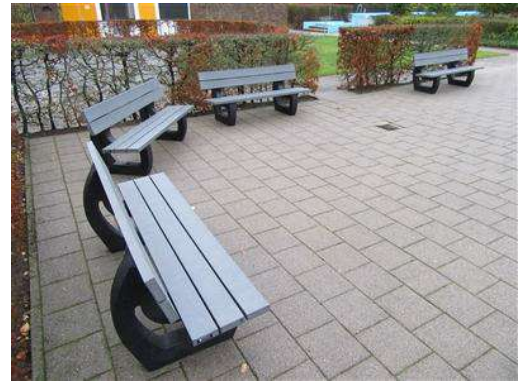
GebouwdedelementID: 7808
NLSFb code: 9070 10
Element naam: TERREIN-MEUBILAIR
Conditie: 2 Goede conditie
Aantal: 1 po
Merk:
Type:
Capaciteit:
Bouwjaar: 2018
Levensduur: 15 jaar
Leeftijd: 4 jaar
