## WATERSCHAP NOORDERZIJLVEST

### *Bouwkundige inspectie en onderzoek milieubelastende stoffen RWZI Marum*

| Versie | Datum | Documentnr. | Status | Geschreven door: ing. Wopke de Jong | |
|---|---|---|---|---|--|
| 2 | 25-09-20 | Gn.164-013 | Definitief | Gecontroleerd door: ing. Rob Mulder | |

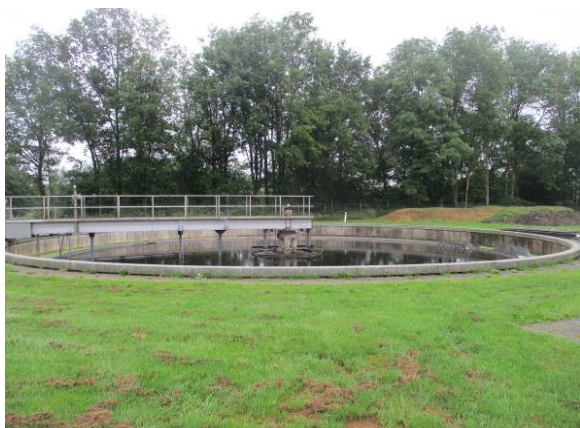
Nabezinktank

De nabezinktank verkeert over het algemeen in een goede conditie. Tijdens de inspectie zijn drie kleine betonschades geconstateerd waarvan één in de wand en twee in het plateau van de ruimerbrug. Het betreft driemaal blootliggende wapening met een totale omvang van 0,2m<sup>2</sup>. Verder zijn de zes kitvoegen onthecht en zijn de betonoppervlakken vervuild. De slijtlaag op de bovenzijde van de sloof, waar het omloopwiel van de ruimerbrug op loopt, is afgesleten. In de sloof zijn 24 dilataties aanwezig waarbij het beton oppervlakkig is beschadigd.

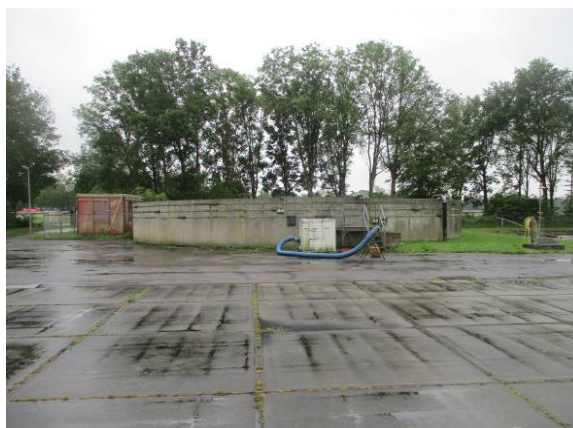
Slibbuffer

De gebreken aangetroffen bij de slibbuffer beperken zich tot een drietal kleine betonschades, minimale scheurvorming en op één locatie lekkage. Weliswaar zijn er niet veel gebreken aangetroffen, echter lijkt de constructie qua sterkte en stabiliteit (te) licht uitgevoerd. De kerende hoogte is 2 meter en de dikte van de wand bedraagt slechts 8cm.

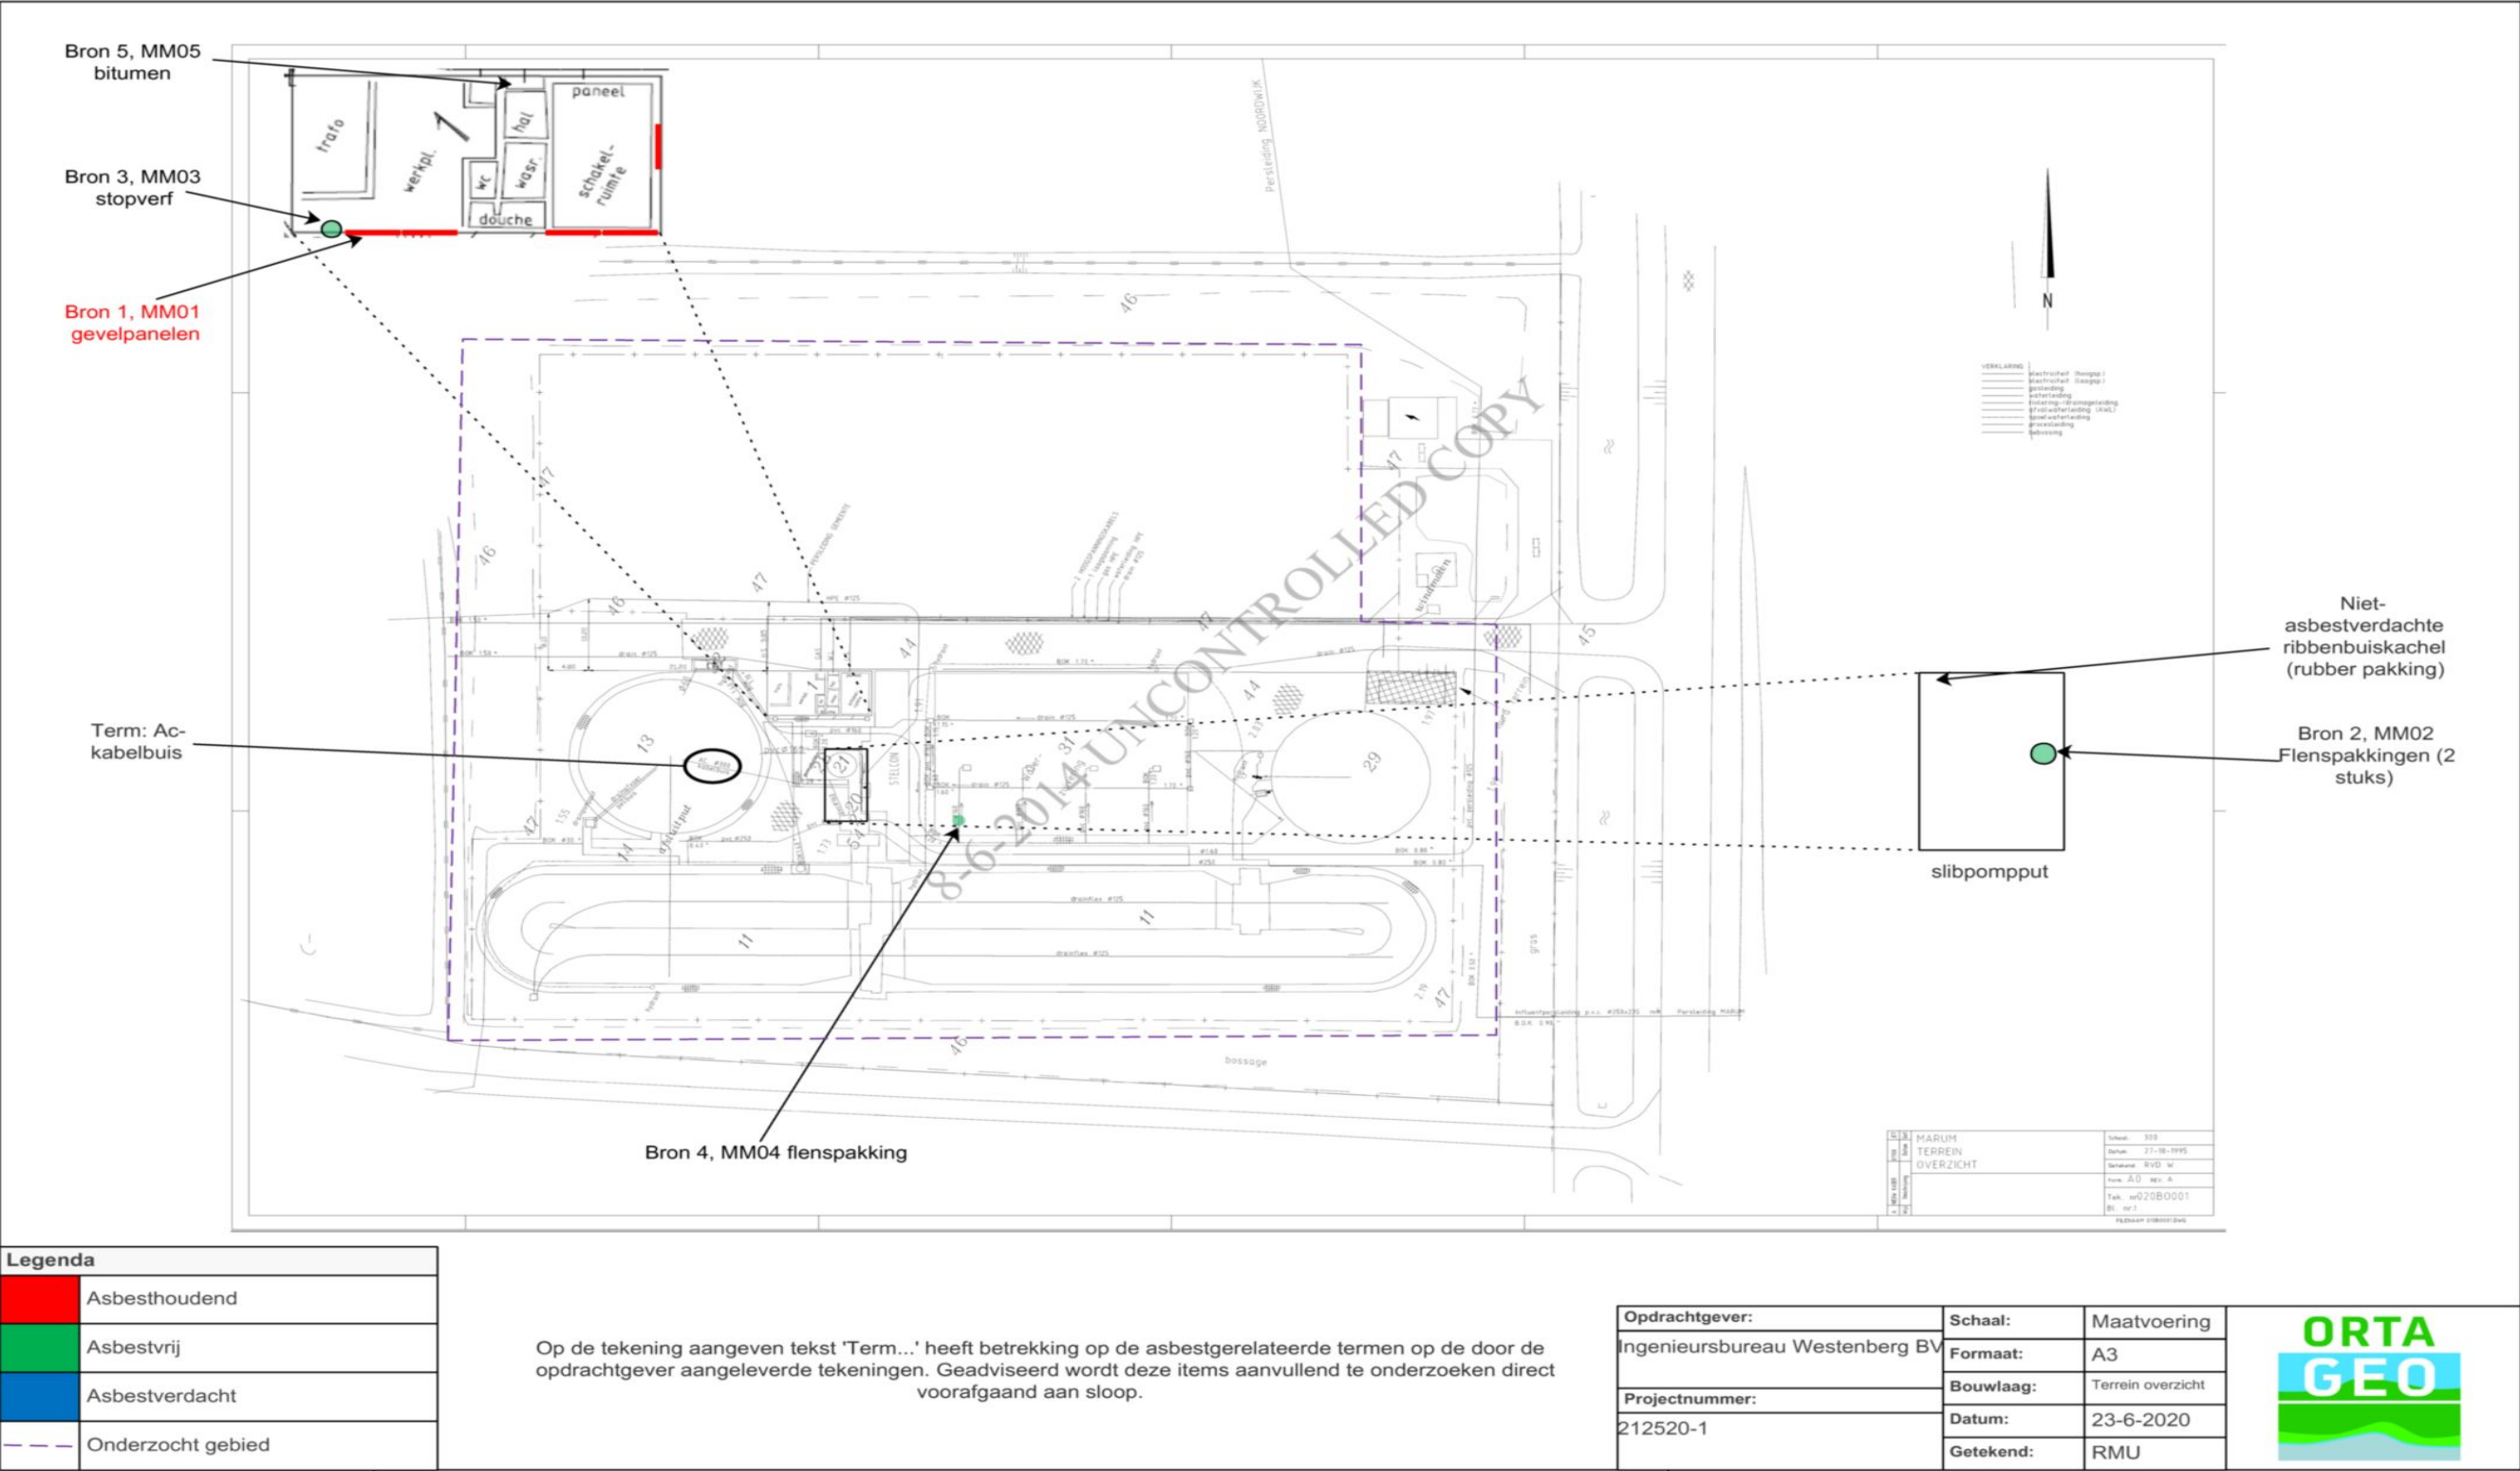
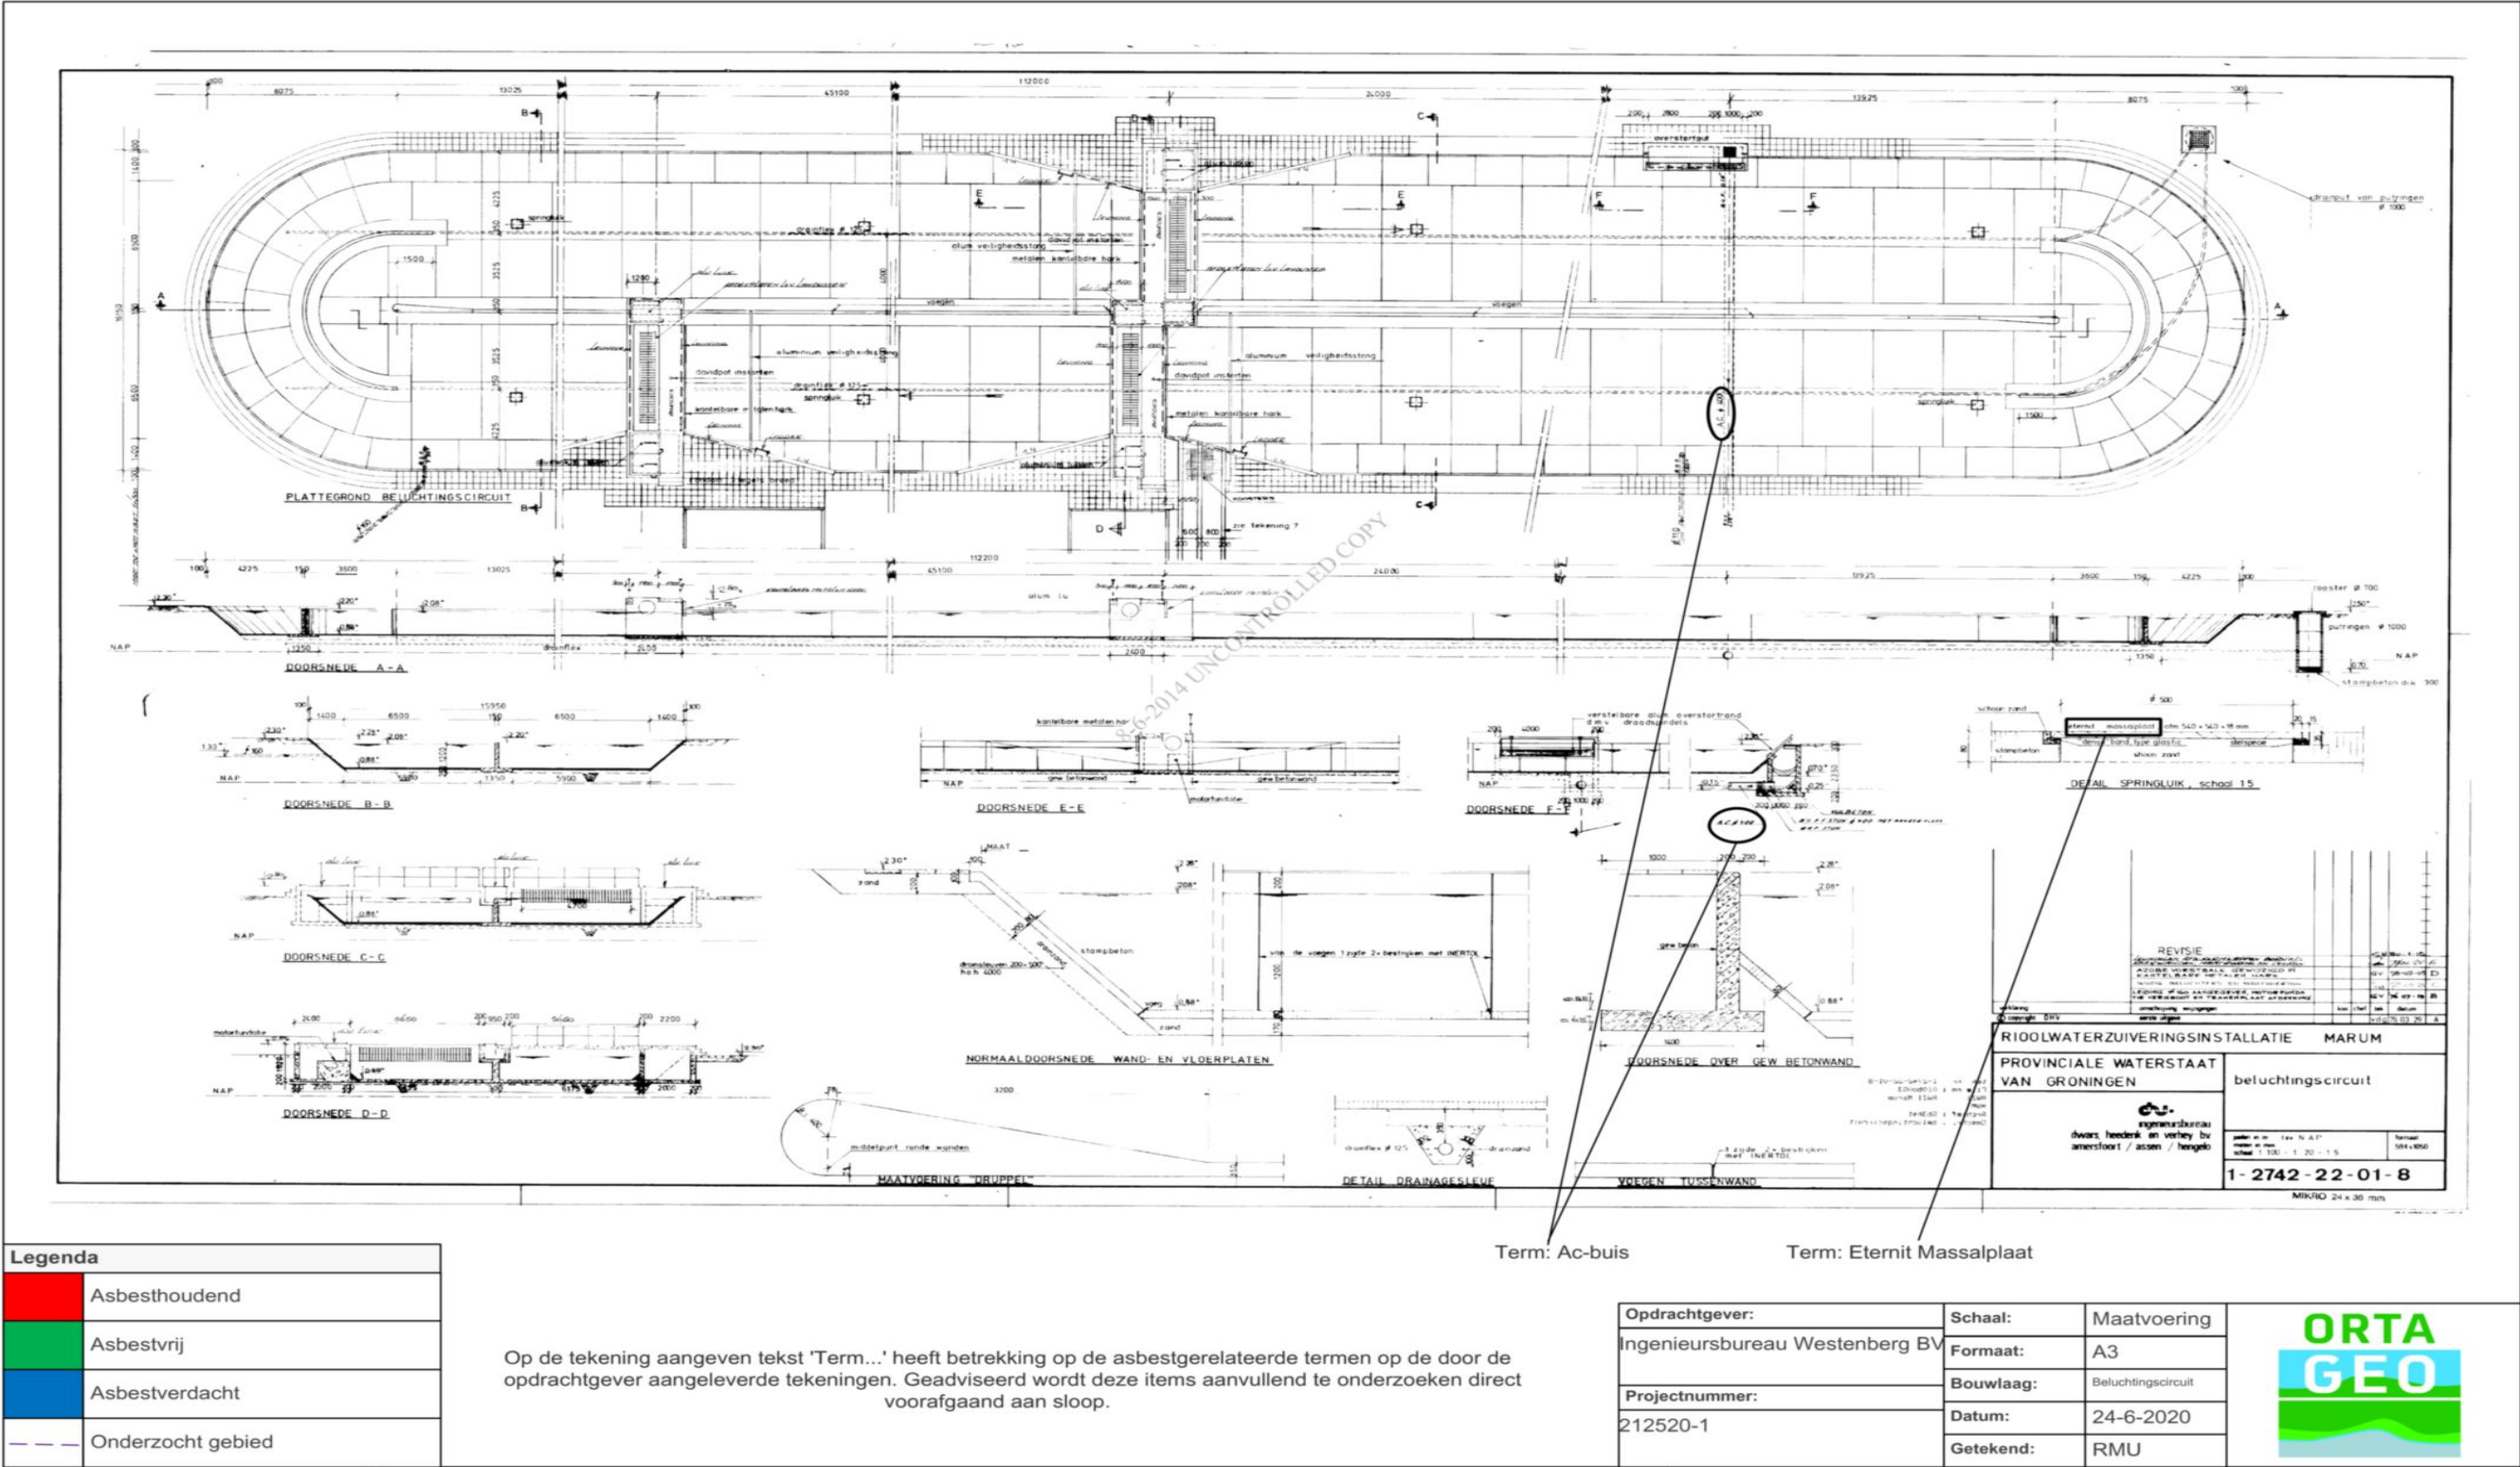
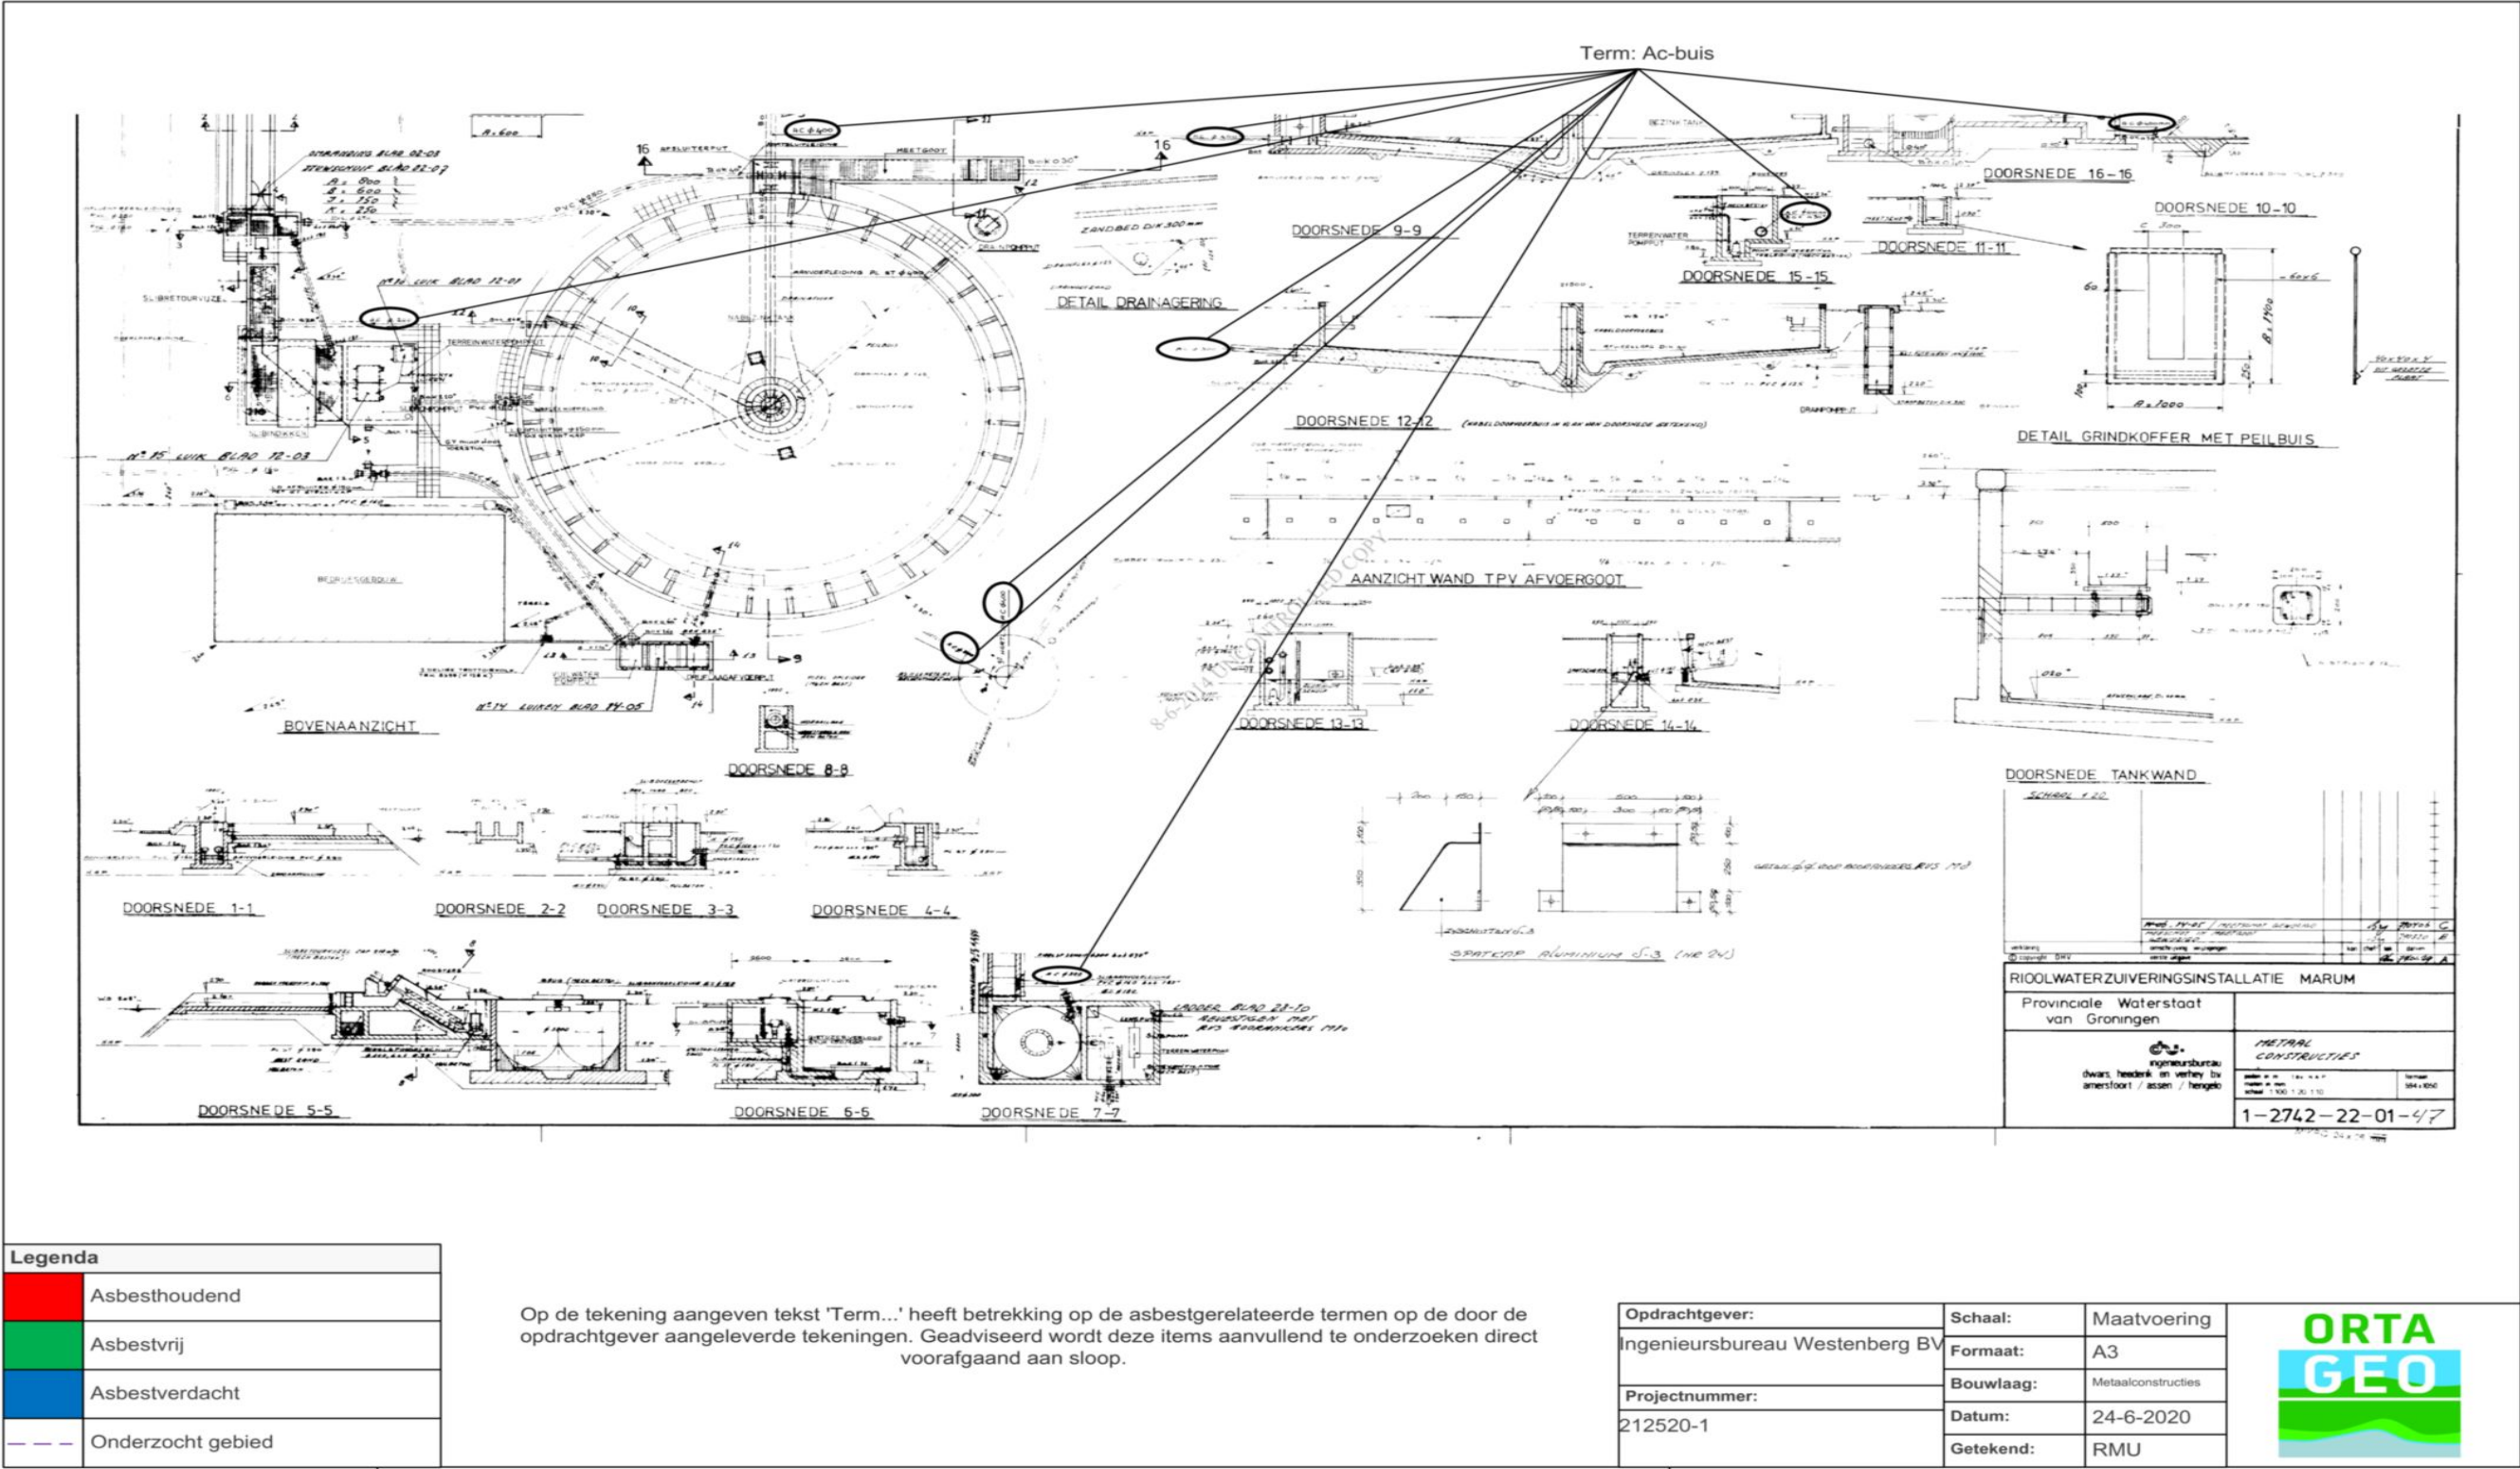
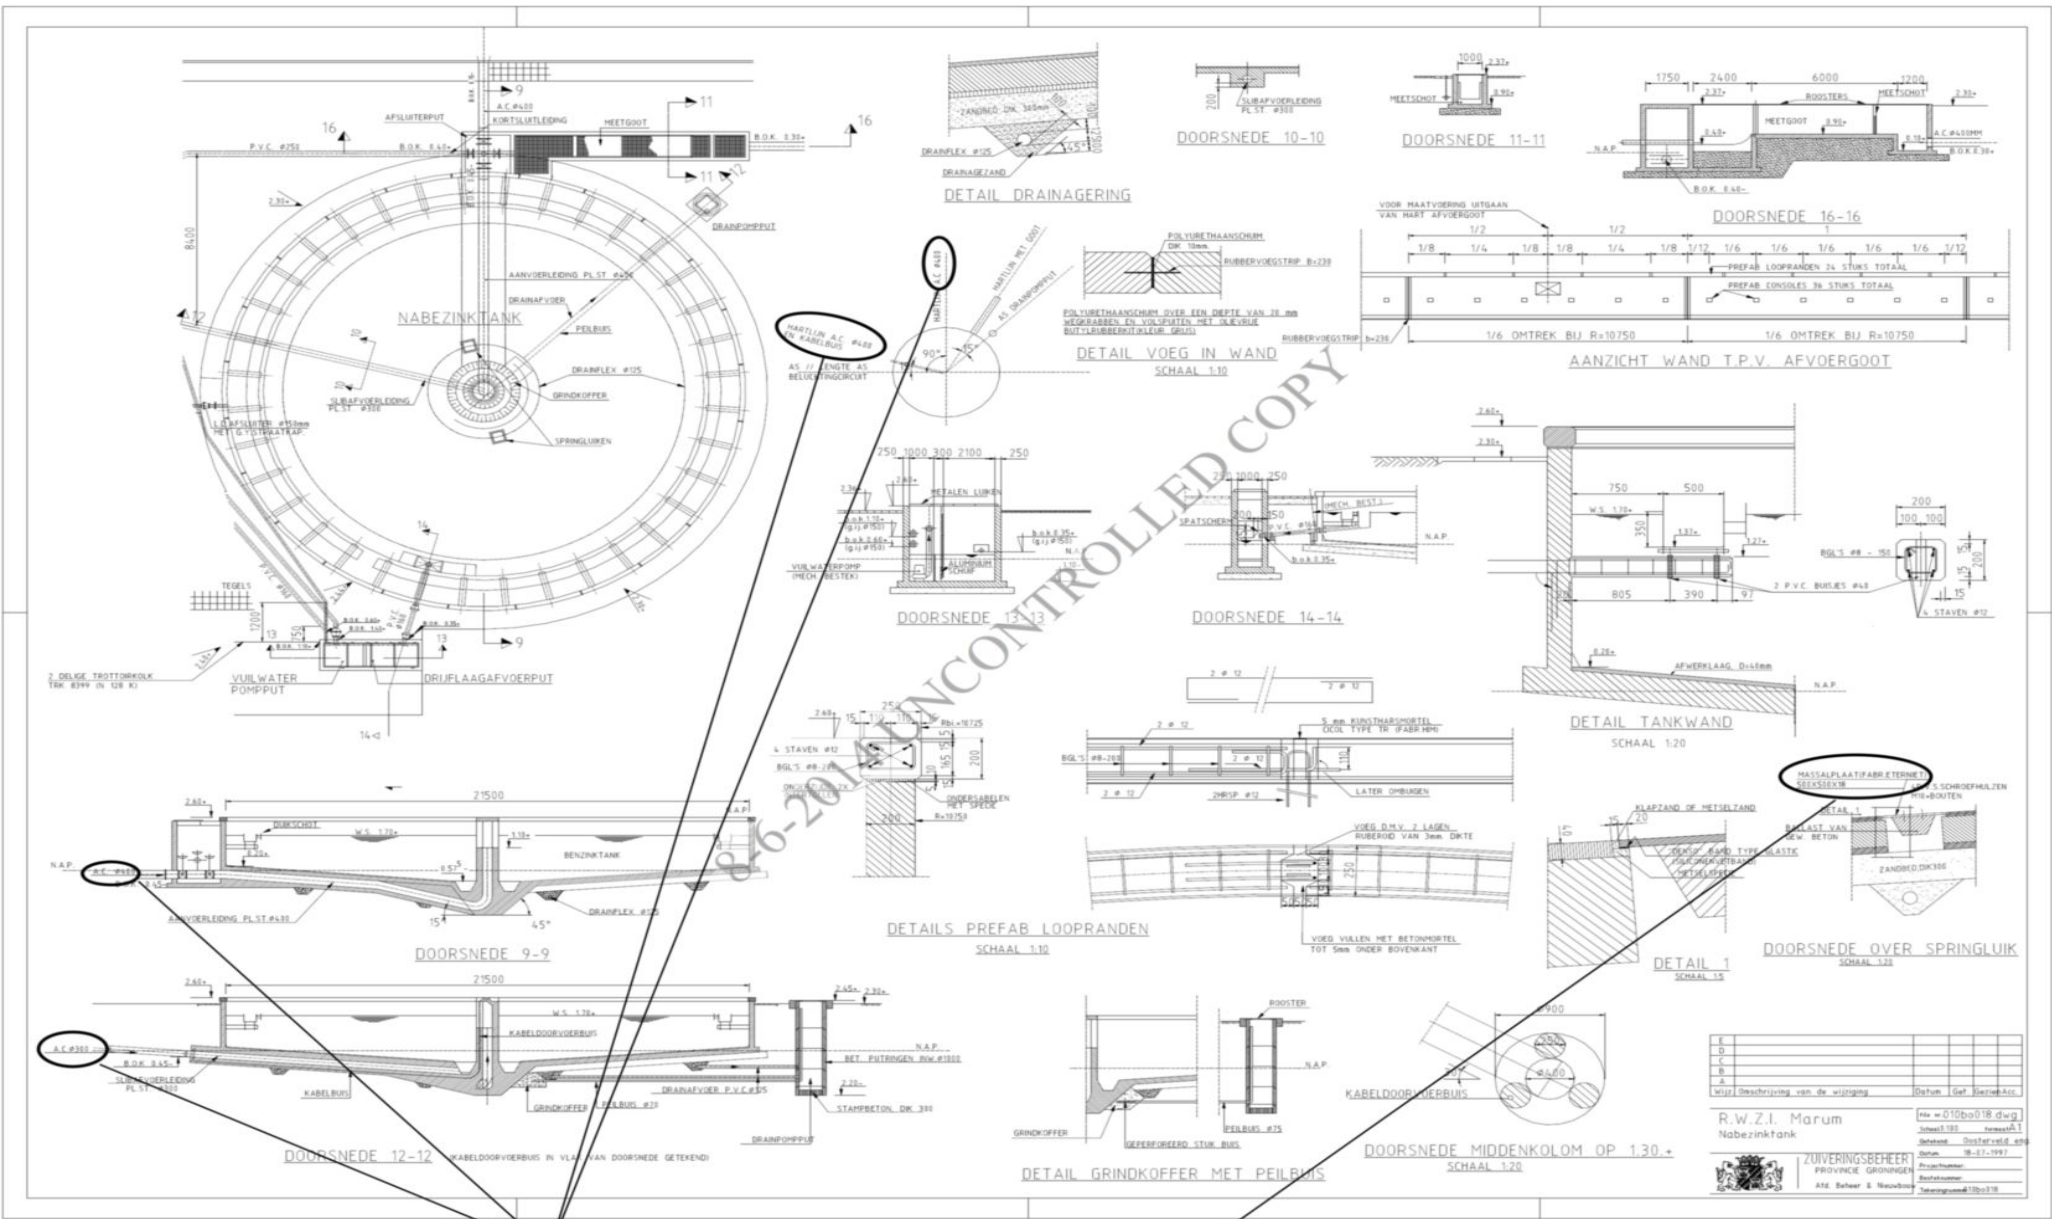
BIJLAGE 1      Bouwtekeningen, plattegronden en/of schetsen

Vanuit de asbestinventarisatie is gebleken dat er asbest aanwezig is in de gevelbeplating van het kantoor.

Vanuit de asbestinventarisatie wordt aanvullend destructief onderzoek aanbevolen wanneer de gehele installatie buiten werking is gesteld.
