## WATERSCHAP NOORDERZIJLVEST

### *Bouwkundige inspectie en onderzoek milieubelastende stoffen RWZI Zuidhorn*

| Versie | Datum | Documentnr. | Status | Geschreven door: ing. Wopke de Jong | |
|---|---|---|---|---|--|
| 2 | 25-09-20 | Gn.164-014 | Definitief | Gecontroleerd door: ing. Rob Mulder | |

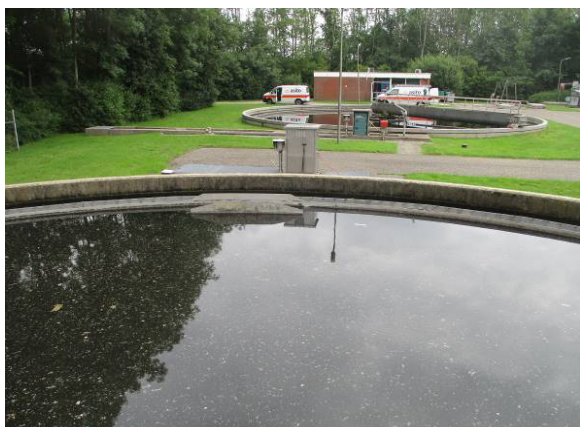
Nabezinktank (twee stuks)

De westelijke nabezinktank vertoont in de wand meerdere verticale scheuren met een scheurwijdte van <0,1mm. Het betreffen krimp-scheuren die zijn ontstaan door ontbreken van dilatatie. De scheurwijdte is echter dusdanig klein dat er geen negatieve invloed op de duurzaamheid van de constructie wordt uitgeoefend. De slijtlaag op de bovenzijde van de sloof, waar het omloopwiel van de ruimerbrug op loopt, is afgesleten. De ruimerbrug kan hierdoor op termijn grip verliezen en zijn functie niet meer uitoefenen. Het gehele betonoppervlak is vervuild en er is mos aangroei geconstateerd. Over het algemeen verkeert de westelijke nabezinktank in een goede conditie.

De oostelijke nabezinktank is wel gedilateerd en hier zijn geen scheuren in waargenomen. In het object zijn vier betonschades aangetroffen. Eénmaal afbrokkeling in de sloof, éénmaal afbrokkeling binnenzijde wand, éénmaal blootliggende opening in het midden plateau en tot slot één afgebroken hoek met blootliggende opening op de hoek van de opslagput (vetvanger). Het midden plateau vertoont veel mos aangroei waardoor de omvang en oorzaak van de betonschade op basis van inschatting is vastgesteld. De totale omvang van de betonschades is 0,2m<sup>2</sup>. De oostelijke nabezinktank verkeert over het algemeen ook in een goede conditie.

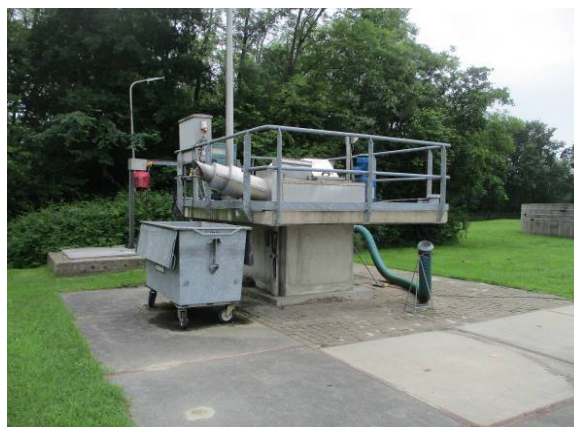
Aanvoerwerk

Het aanvoerwerk vertoont twee betonschades en vijf ontbrekende conusvullingen. De totale omvang van de betonschades bedraagt 0,2m<sup>2</sup>. De luiken zijn in goede conditie. Het straatwerk rondom het aanvoerwerk vertoont verzakkingen en oneffenheden. Inwendig is de constructie niet geïnspecteerd omdat de installatie in werking is.

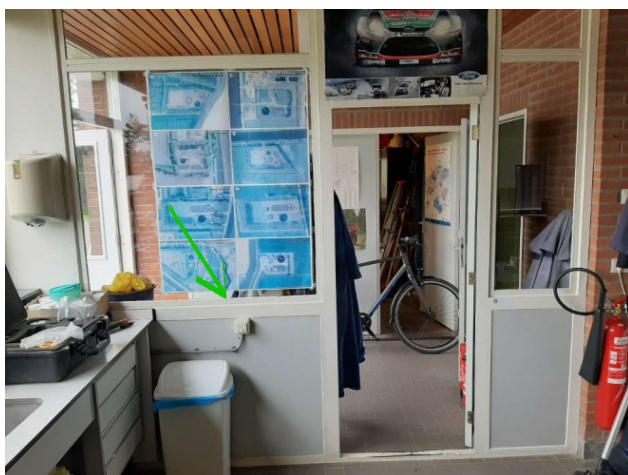
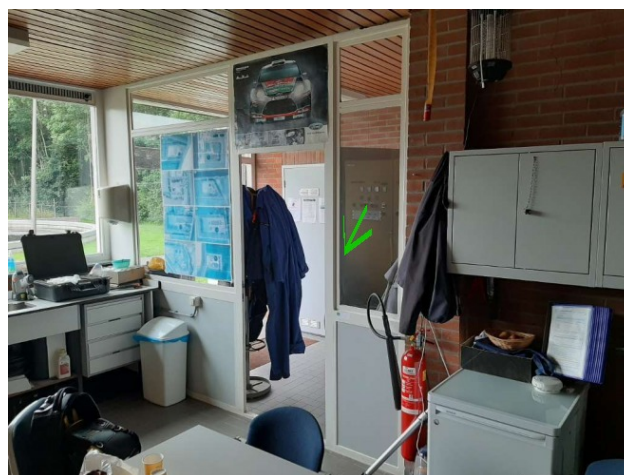
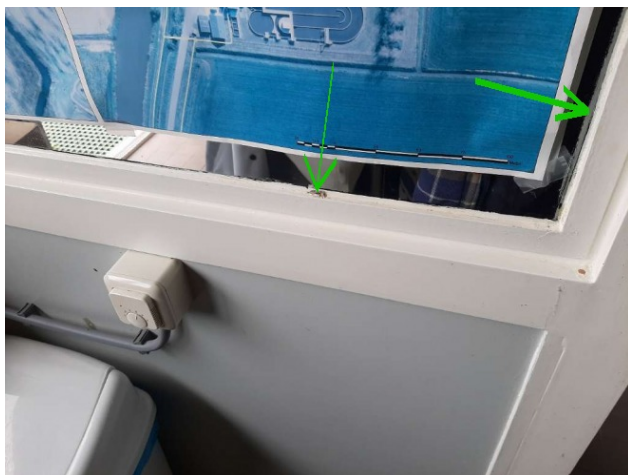
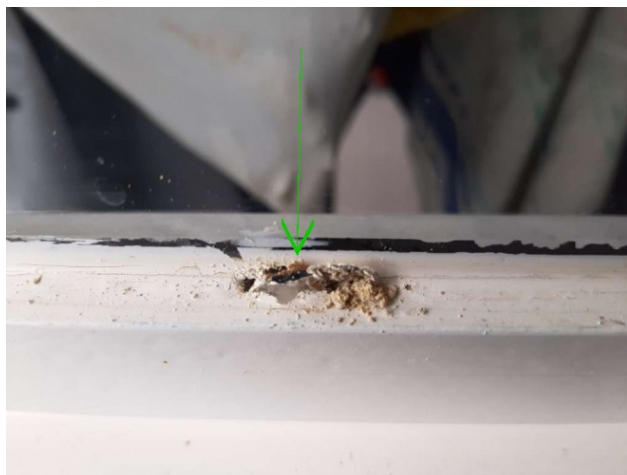
| Bron | 2 |
|---|---|
| Opmerkingen | Het betreft bruinkleurige kit ter plaatse van het enkel glas in de stalen kozijnen. |

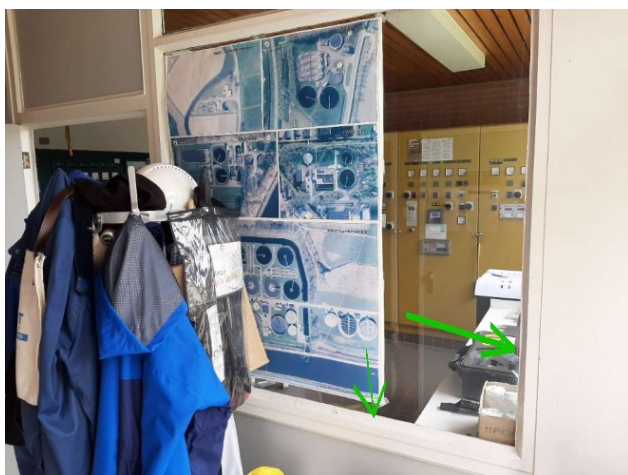
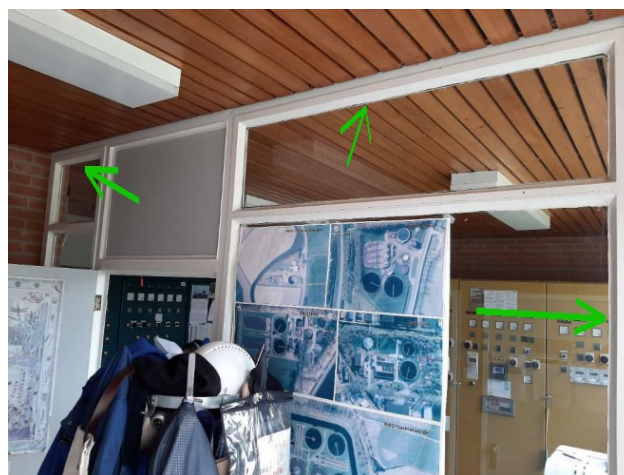
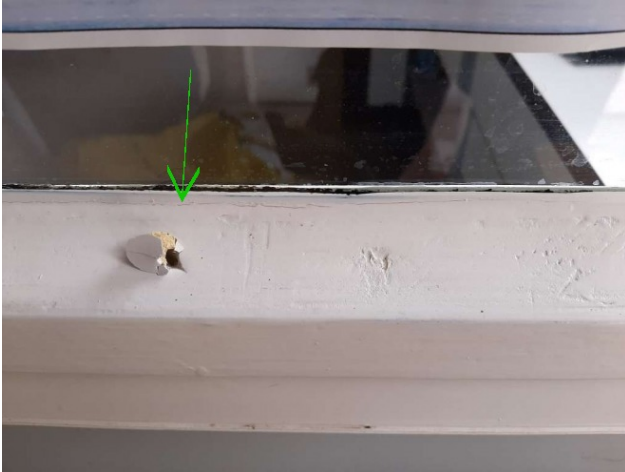
| Bron | 3 |
|---|---|
| Opmerkingen | Het betreft stopverf ter plaatse van de stalen kozijnen. |

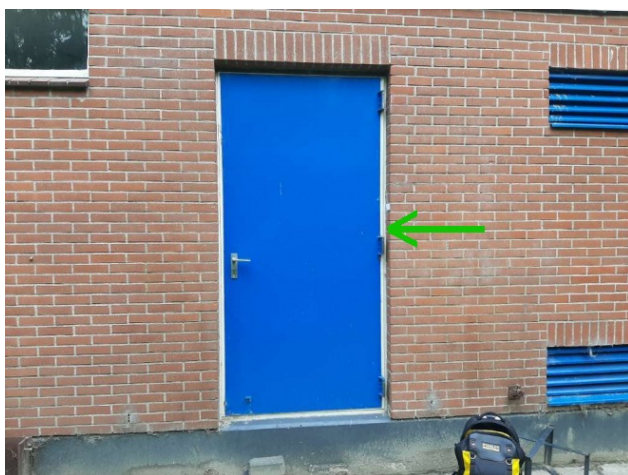
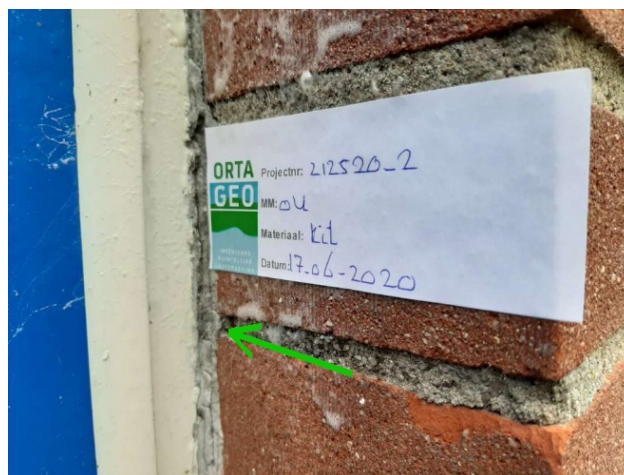
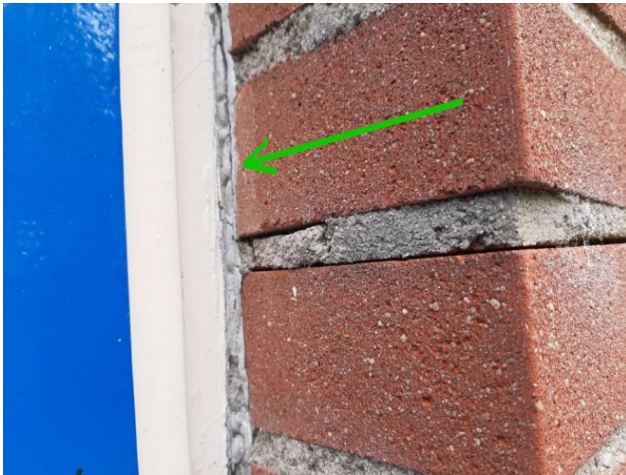
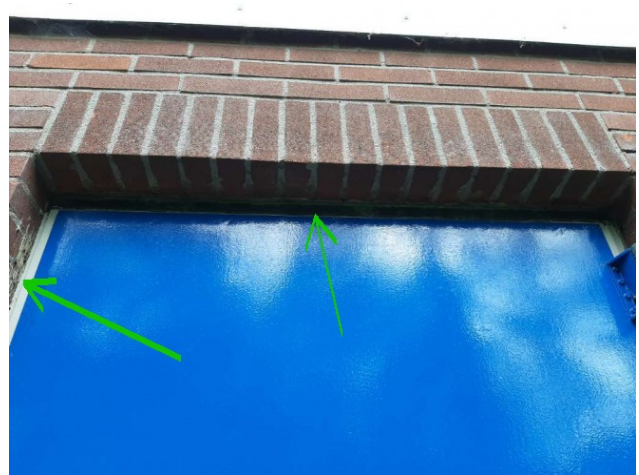
| Bron | 4 |
|---|---|
| Opmerkingen | Het betreft kit rondom het deurkozijn van de olieopslag. |

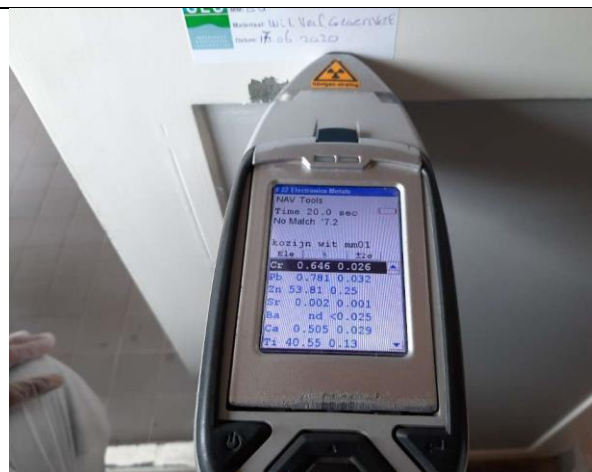
Foto 2 Meting HXRF

| Bron | 2 |
|---|---|
| Opmerkingen | In de verlaag is een concentratie lood aangetroffen. |

| Bron | 2 |
|---|---|
| Aanbevelingen | <p>Geen direct risico. Bij het bewerken en of verwijderen van de materialen dient rekening gehouden te worden met de wettelijke grenswaarden voor lood en chroom-6. Geadviseerd wordt om de werkwijze aan te passen op een dusdanige wijze dat de materialen zo min mogelijk bewerkt wordt.</p> <p>Geadviseerd wordt een plan van aanpak/werkplan op te (laten) stellen voor de werkmethode sloop en te nemen beheersmaatregelen. De handreiking 'beheersregime chroom-6 RWS, RVB en ProRail' is hiervoor als onderlegger te gebruiken.</p> |

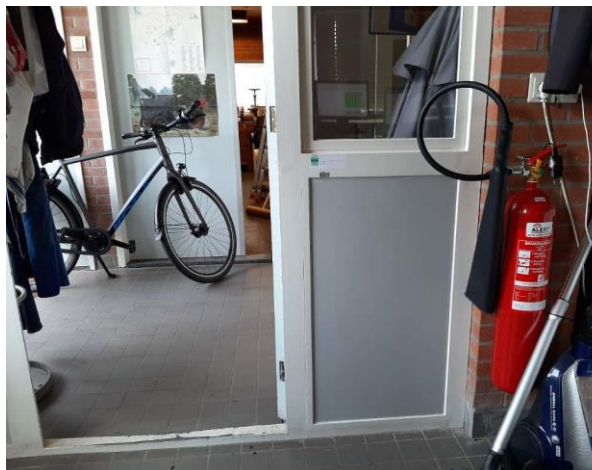
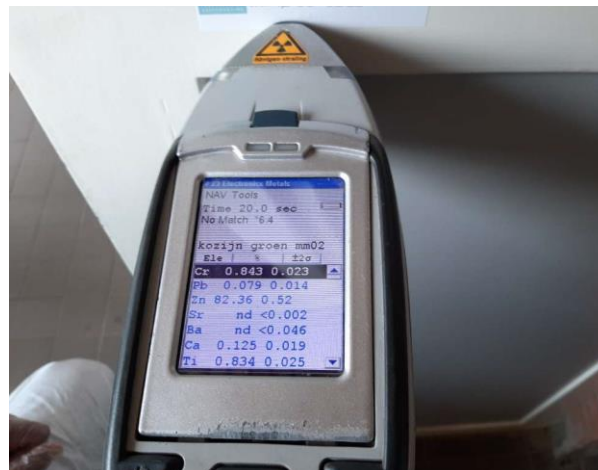
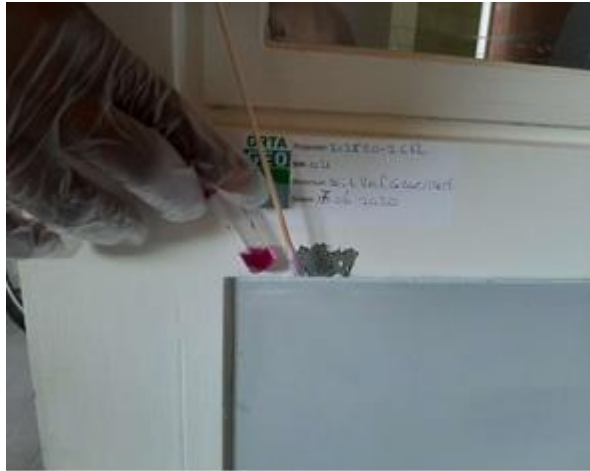
Foto 1 Monsternamelocatie MM2

Foto 2 Meting HXRF

Foto 3 Swipe test

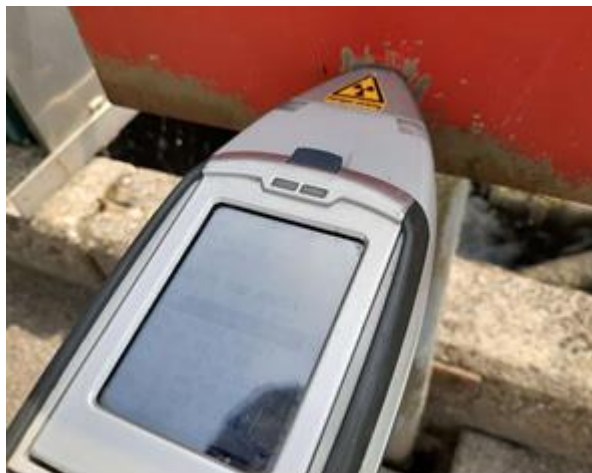
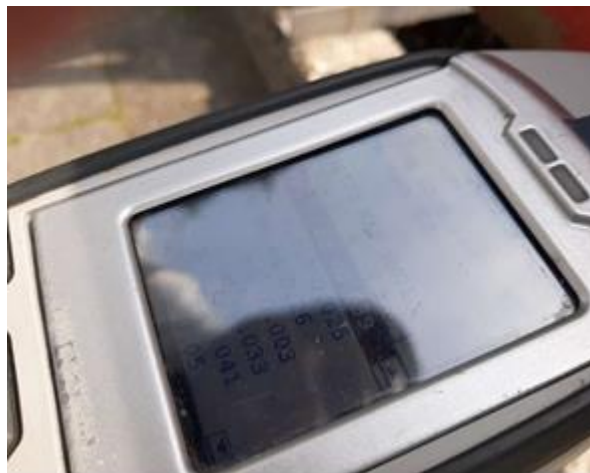
Foto 1 Monsternamelocatie MM01

Foto 2 Meting HXRF

| Bron | 5 |
|---|---|
| Opmerkingen | In de verlaag is een concentratie lood aangetroffen. |

| Bron | 5 |
|---|---|
| Aanbevelingen | <p>Geen direct risico. Bij het bewerken en of verwijderen van de materialen dient rekening gehouden te worden met de wettelijke grenswaarden voor lood en chroom-6. Geadviseerd wordt om de werkwijze aan te passen op een dusdanige wijze dat de materialen zo min mogelijk bewerkt wordt.</p> <p>Geadviseerd wordt een plan van aanpak/werkplan op te (laten) stellen voor de werkmethode sloop en te nemen beheersmaatregelen. De handreiking 'beheersregime chroom-6 RWS, RVB en ProRail' is hiervoor als onderlegger te gebruiken.</p> |

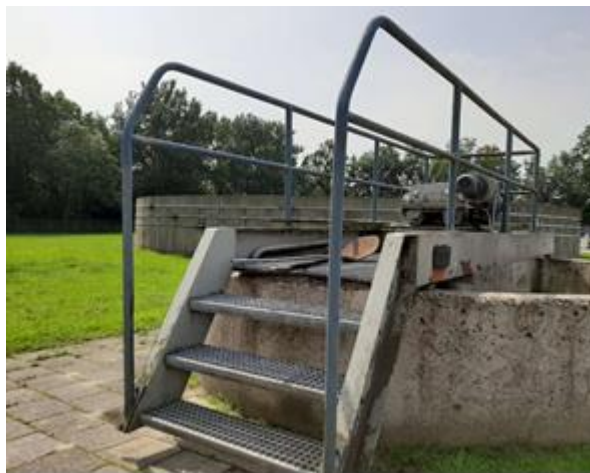
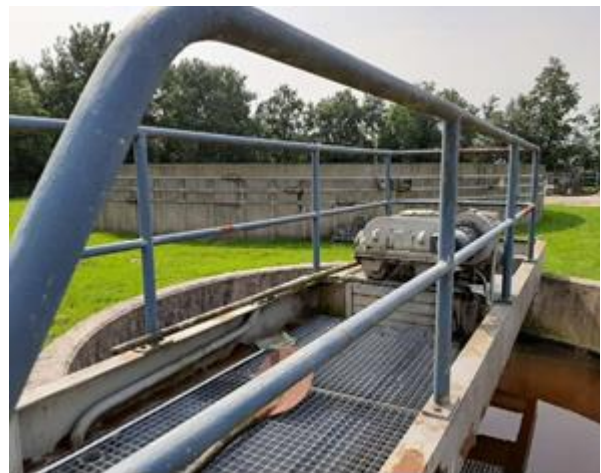
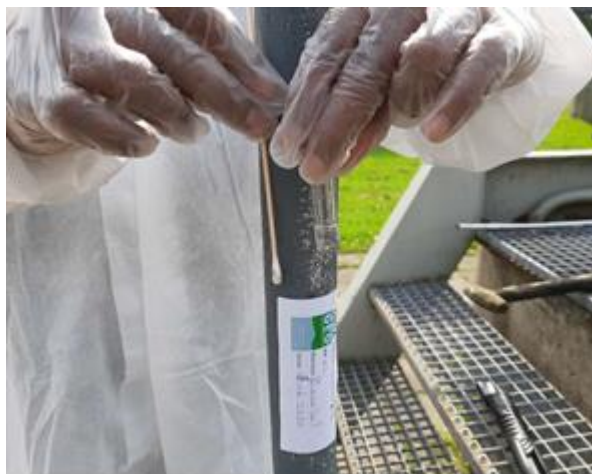
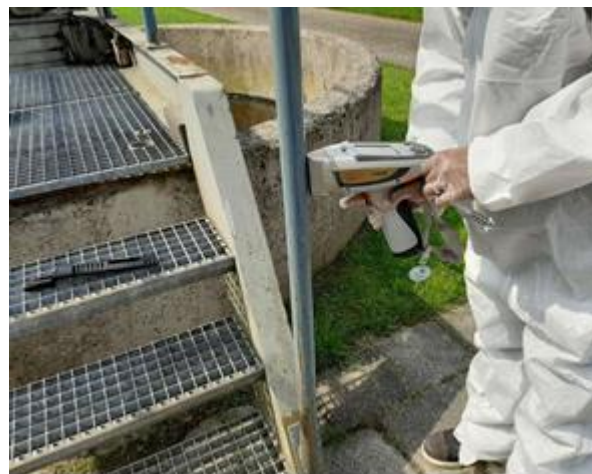
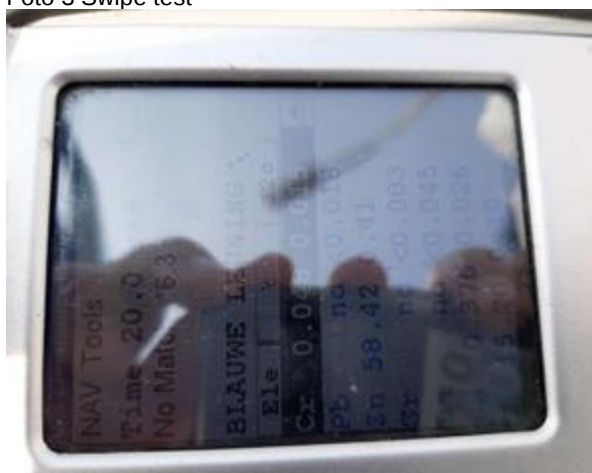
Foto 1 Monsternamelocatie MM02

Foto 2 Reling

Foto 3 Swipe test

| Bron | 6 |
|---|---|
| Opmerkingen | In de verflaag is een concentratie lood aangetroffen. |

| Bron | 6 |
|---|---|
| Aanbevelingen | <p>Geen direct risico. Bij het bewerken en of verwijderen van de materialen dient rekening gehouden te worden met de wettelijke grenswaarden voor lood en chroom-6. Geadviseerd wordt om de werkwijze aan te passen op een dusdanige wijze dat de materialen zo min mogelijk bewerkt wordt.</p> <p>Geadviseerd wordt een plan van aanpak/werkplan op te (laten) stellen voor de werkmethode sloop en te nemen beheersmaatregelen. De handreiking 'beheersregime chroom-6 RWS, RVB en ProRail' is hiervoor als onderlegger te gebruiken.</p> |

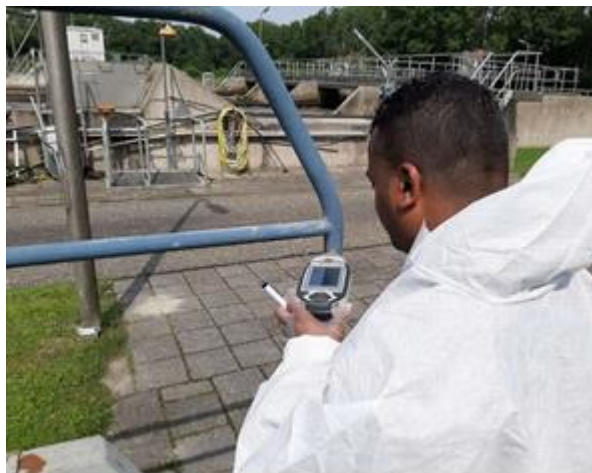
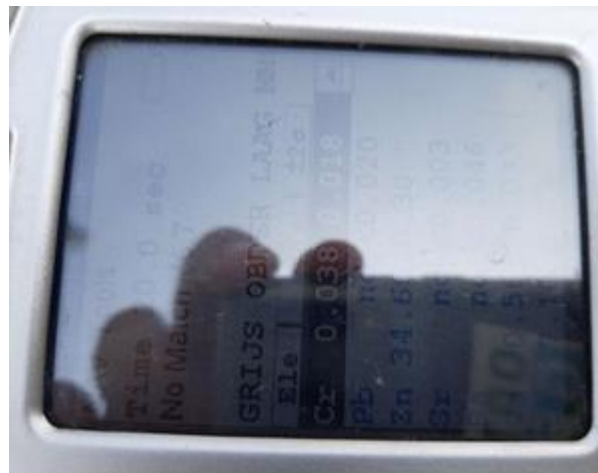
Foto 1 Monsternamelocatie MM02

Foto 2 Meting HXRF

| Bron | 7 |
|---|---|
| Opmerkingen | In de verflaag is een concentratie lood aangetroffen. |

| Bron | 7 |
|---|---|
| Aanbevelingen | <p>Geen direct risico. Bij het bewerken en of verwijderen van de materialen dient rekening gehouden te worden met de wettelijke grenswaarden voor lood en chroom-6. Geadviseerd wordt om de werkwijze aan te passen op een dusdanige wijze dat de materialen zo min mogelijk bewerkt wordt.</p> <p>Geadviseerd wordt een plan van aanpak/werkplan op te (laten) stellen voor de werkmethode sloop en te nemen beheersmaatregelen. De handreiking 'beheersregime chroom-6 RWS, RVB en ProRail' is hiervoor als onderlegger te gebruiken.</p> |

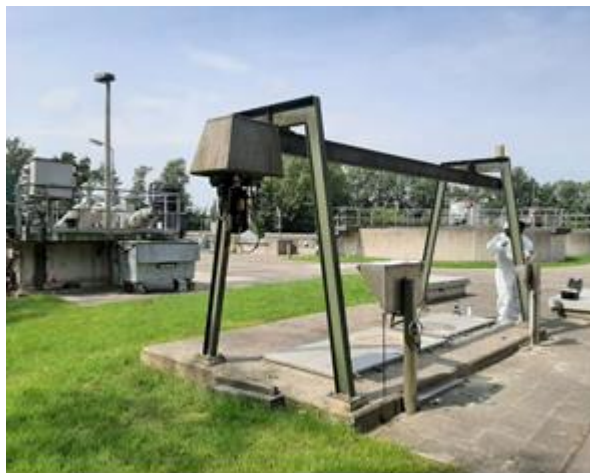
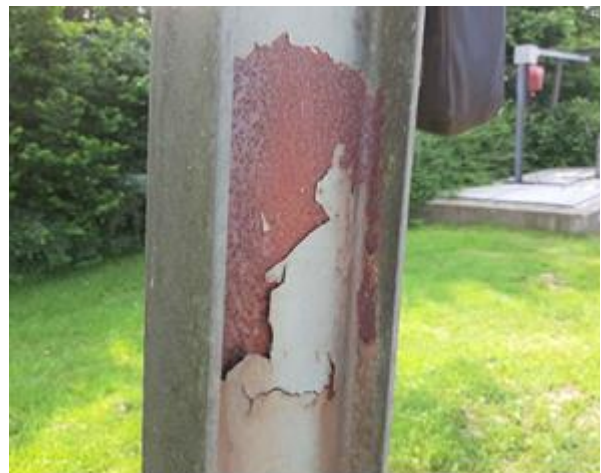
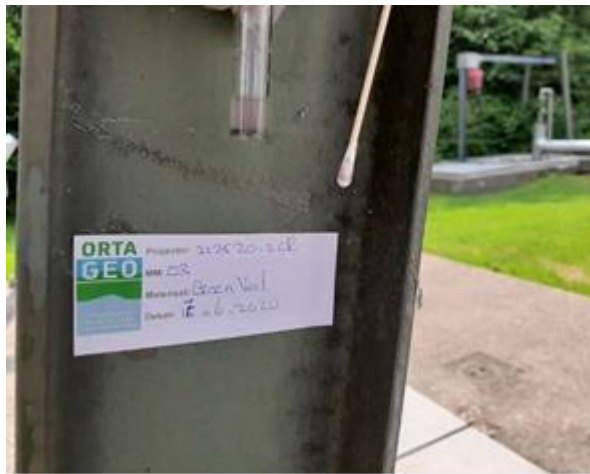
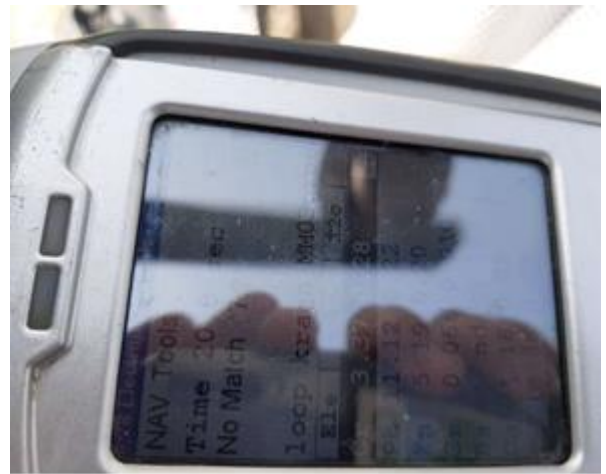
Foto 1 Monsternamelocatie MM03

Foto 2 Staalconstructie

Foto 3 Monsternamelocatie MM03

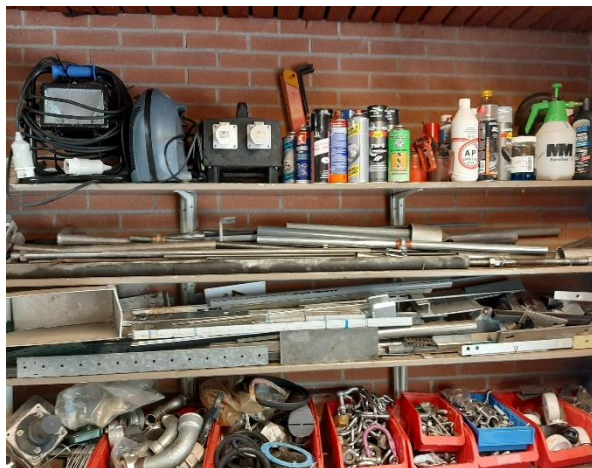
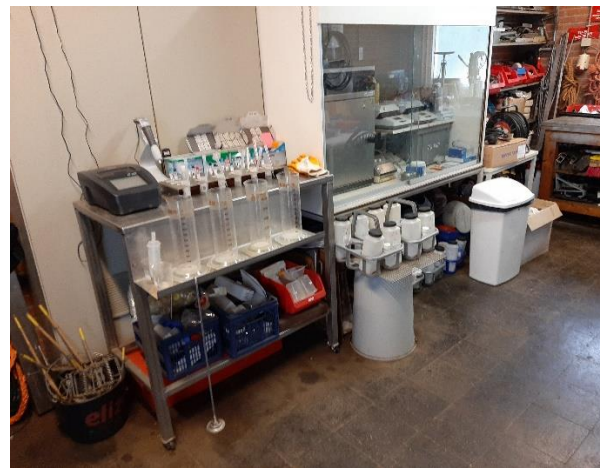
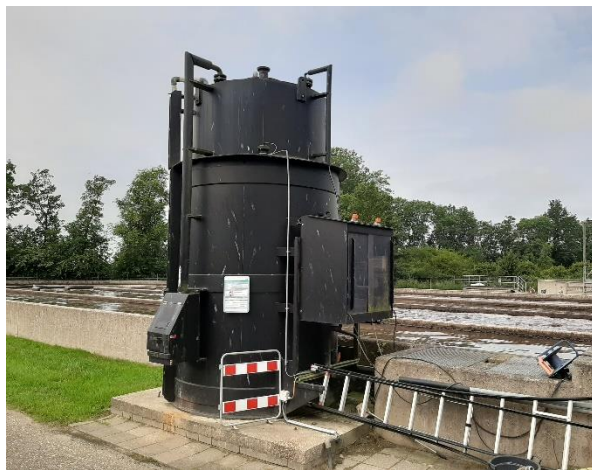
Foto 1 Opslag bussen en vaten chemicaliën

Foto 2 Opslag bussen en vaten chemicaliën

Foto 3 Tank polyaluminium chloride

| Bron | Overige milieugevaarlijke stoffen |
|---|---|
| Aanbevelingen | De chemicaliën voor gebruik meenemen naar andere RWZI, mits vergunning toelaat.<br>Na stop RWZI inhoud tank polyaluminium chloride laten afvoeren en tank inwendig reinigen. |
