## WATERSCHAP NOORDERZIJLVEST

### *Bouwkundige inspectie en onderzoek milieubelastende stoffen RWZI Gaarkeuken*

| Versie | Datum | Documentnr. | Status | Geschreven door: ing. Wopke de Jong | |
| 2 | 25-09-20 | Gn.164-014 | Definitief | Gecontroleerd door: ing. Rob Mulder | |

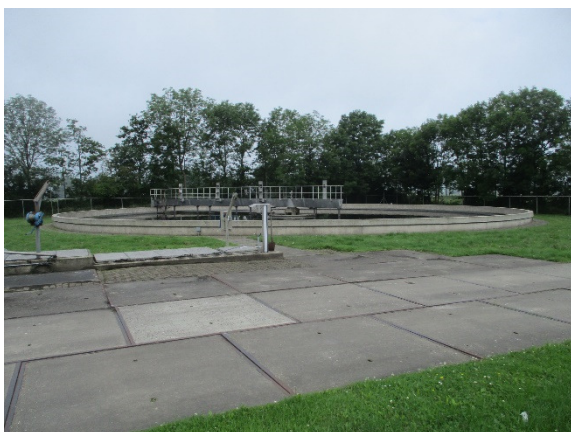
Nabezinktank

De nabezinktank verkeert over het algemeen in een goede conditie. Tijdens de inspectie zijn drie betonschades geconstateerd waarvan één in de wand en twee in de uitstroombak. Het betreft driemaal blootliggende wapening met een totale omvang van 0,5m<sup>2</sup>. De vier kitvoegen verkeren in redelijke conditie. De slijtlaag op de bovenzijde van de sloof, waar het omloopwiel van de ruimerbrug op loopt, verkeert eveneens in redelijke conditie. De tegelverharding rondom de bak is lokaal verzakt, ongedierte is hier de oorzaak van.

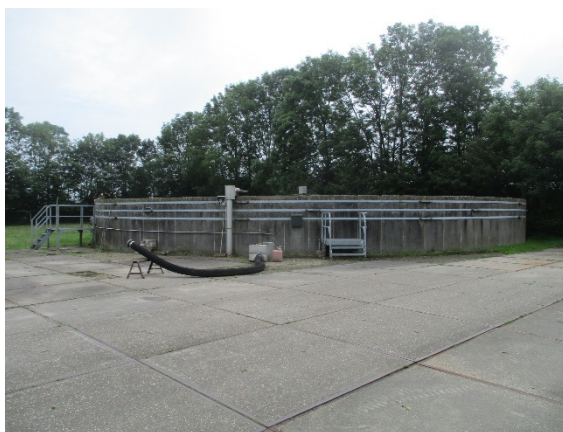
Slibbuffer

Bij de slibbuffer zijn een drietal gebreken aangetroffen. Er is oppervlakkige corrosie waargenomen op delen van de klembanden en het kunststof scherm rondom de slibbuffer is op meerdere plekken gebroken. Verder is circa 2m<sup>2</sup> klinkerverharding verzakt ter plaatse van een in-/uitstroom. Weliswaar zijn er niet veel gebreken aangetroffen, echter lijkt de constructie qua sterkte en stabiliteit (te) licht uitgevoerd. De kerende hoogte is 2 meter en de dikte van de wand bedraagt slechts 8cm.

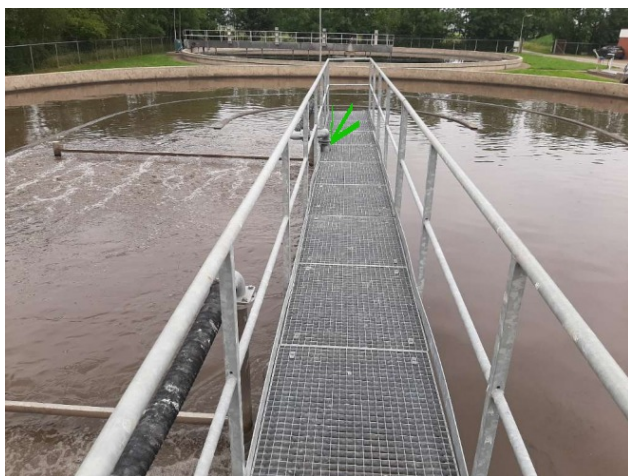
| Bron | 2 |
|---|---|
| Opmerkingen | Het betreft een 4-tal pakkingen ter plaatse van de installatie horend bij de oxydatiesloot.<br>Visueel is vastgesteld dat de meest gebruikte overige pakkingen van rubber zijn. |

Flenspakking

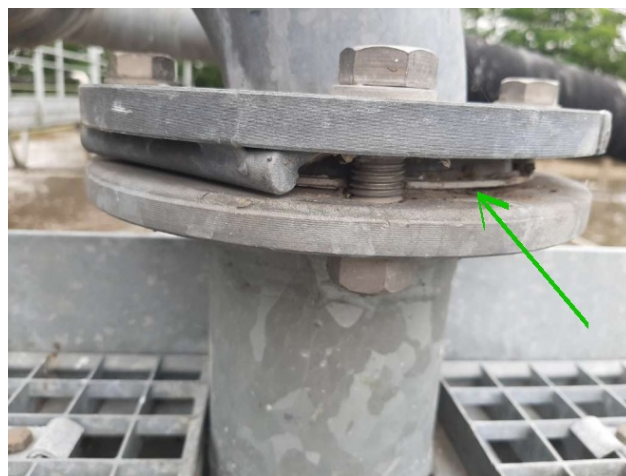
Flenspakking

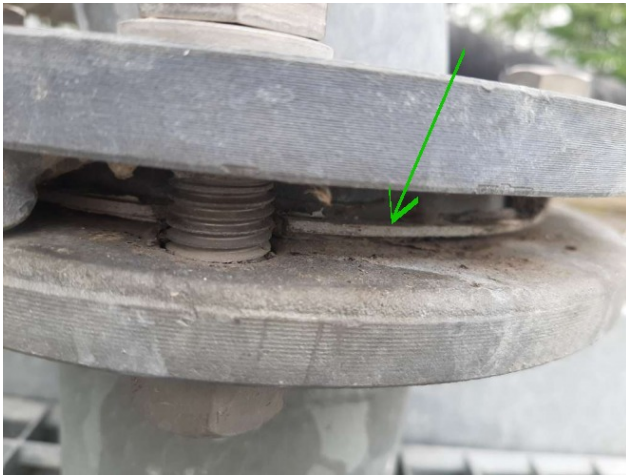
Flenspakking

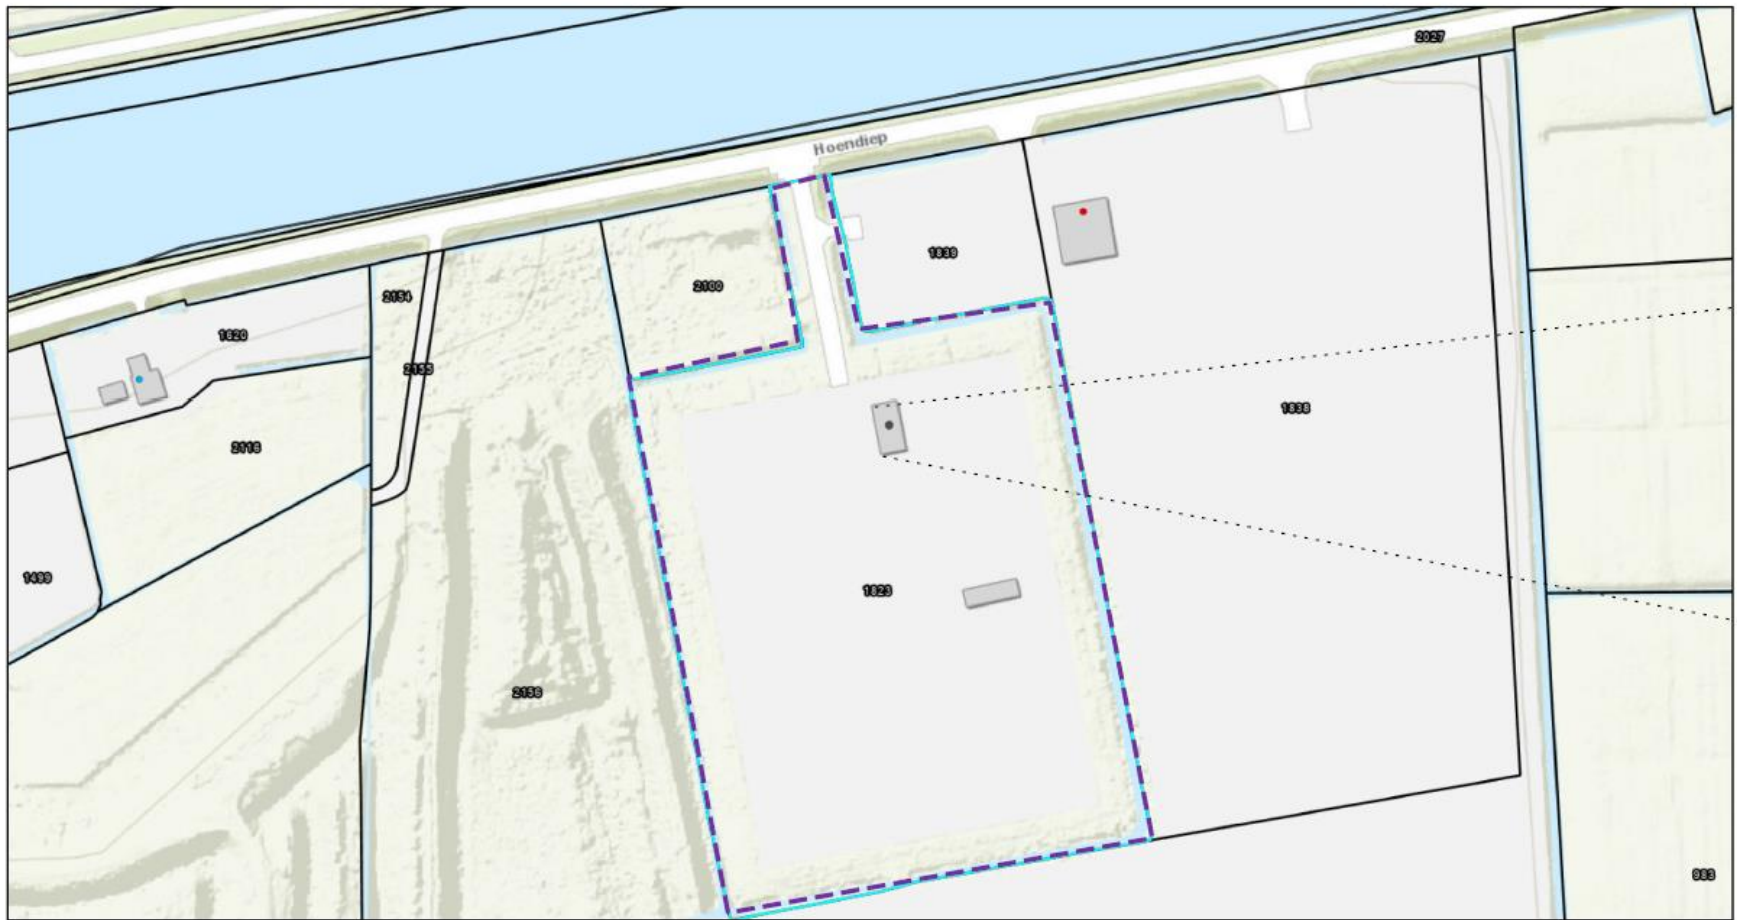
Bron 3, MM03, Witte  
verf tegen installatie

Niet toegankelijk, in  
extern beheer (enexis)
