BOMEN EFFECT ANALYSE

Reconstructie Van Haestrechtstraat, gemeente Loon op Zand

Opdrachtgever	Kybys
Contactpersoon	De heer R. van Kasteren
Project	Reconstructie van Haestrechtstraat, gemeente Loon op Zand
Object	Diverse bomen
Datum	14 Februari 2022
Status	Definitief

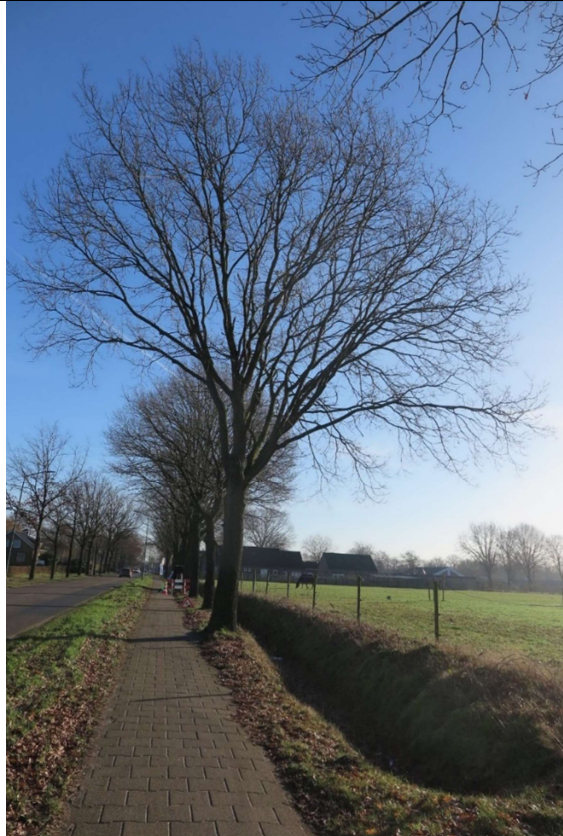
Beeld van de rij (met zicht op boom 61)

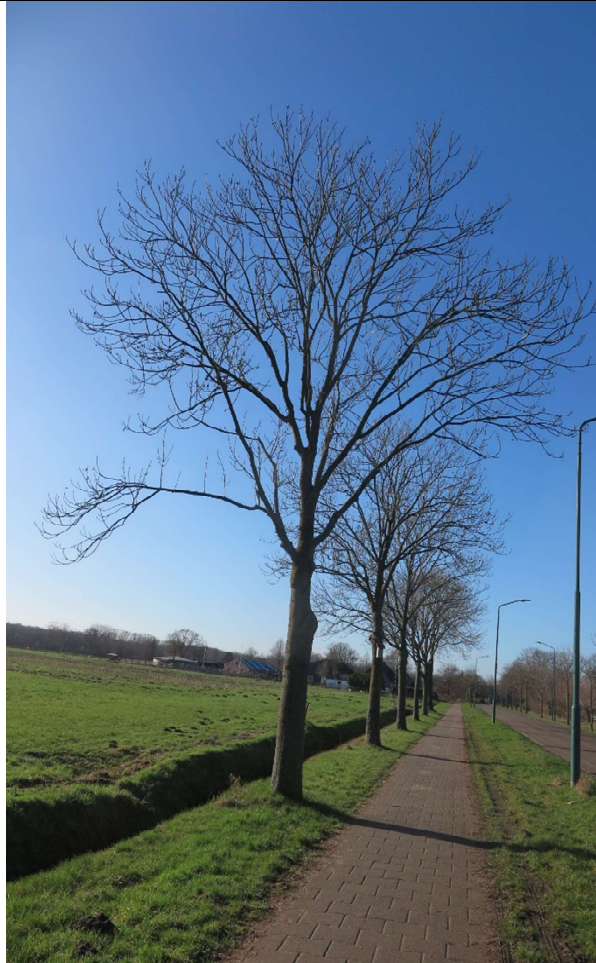
Beeld van een gedeelte van de rij (*behoudenswaardig*)

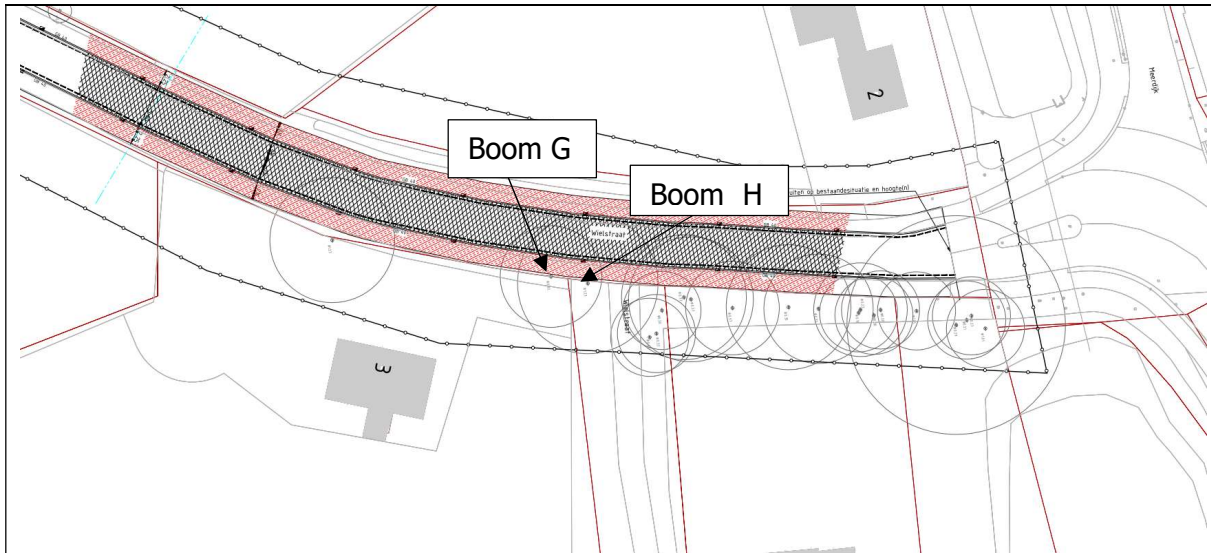
Locatie van de 2 Acacia's, boom G en boom H

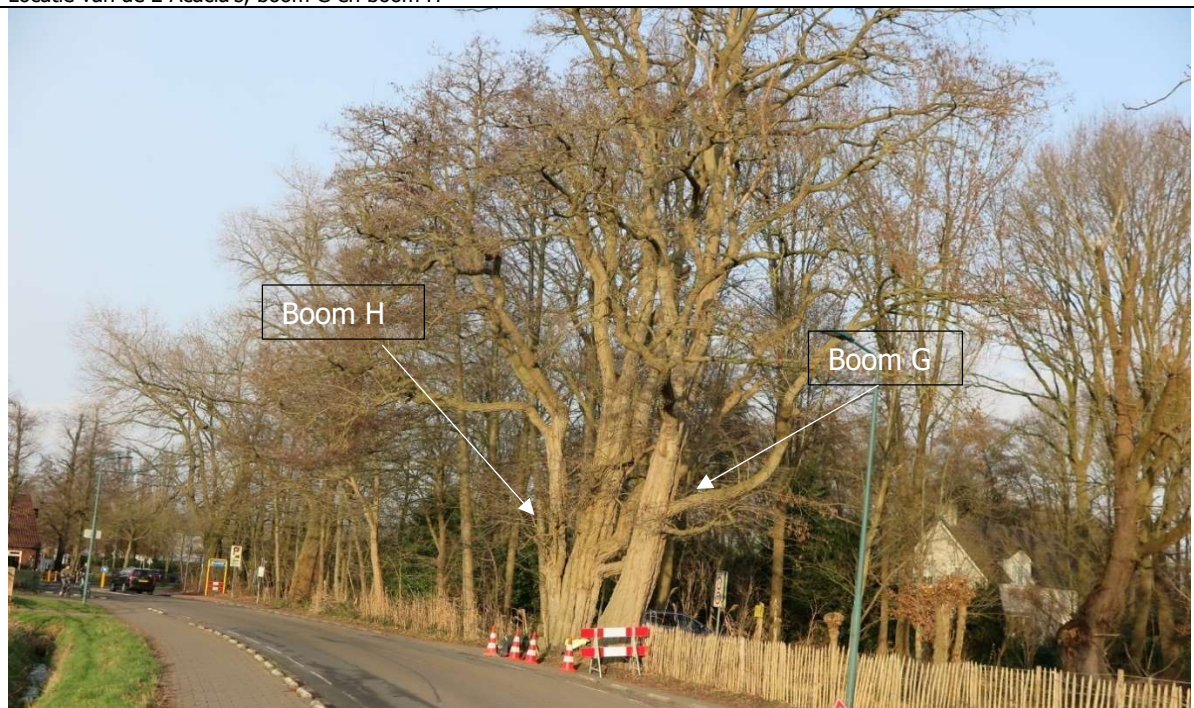
Beeld van de acacia's

Als groep van 2 hebben de bomen een fraaie verschijningsvorm. De beeldkwaliteit is bijzonder. Echter. De boomtechnische kwaliteit van beide bomen is negatief.

De 2 acacia's in de Wielstraat (nabij huisnummer 3) betreffen risicobomen. De gebreken zijn dermate ernstig dat ingrijpen noodzakelijk is. Gezien de standplaats (in de huidige situatie al in het fietspad), de gebreken en de problematiek adviseren we beide bomen te rooien of te kandelaberen of te knotten. Kandelaberen is een zeer ingrijpende vorm van het innemen van de kroon, door de gesteltakken terug te snoeien tot takstompen. Hierbij wordt de kroon dermate fors gereduceerd, dat het risico op windworp tot een minimum wordt beperkt. Kandelaberen moet gezien worden als een niet reguliere snoeimaatregel, waar doorgaans ook een kapvergunning voor is vereist. Na het eenmalig kandelaberen moet rekening worden gehouden met een repeterende snoeimaatregel. Elke 5-10 jaar zullen de bomen moeten worden geknot.

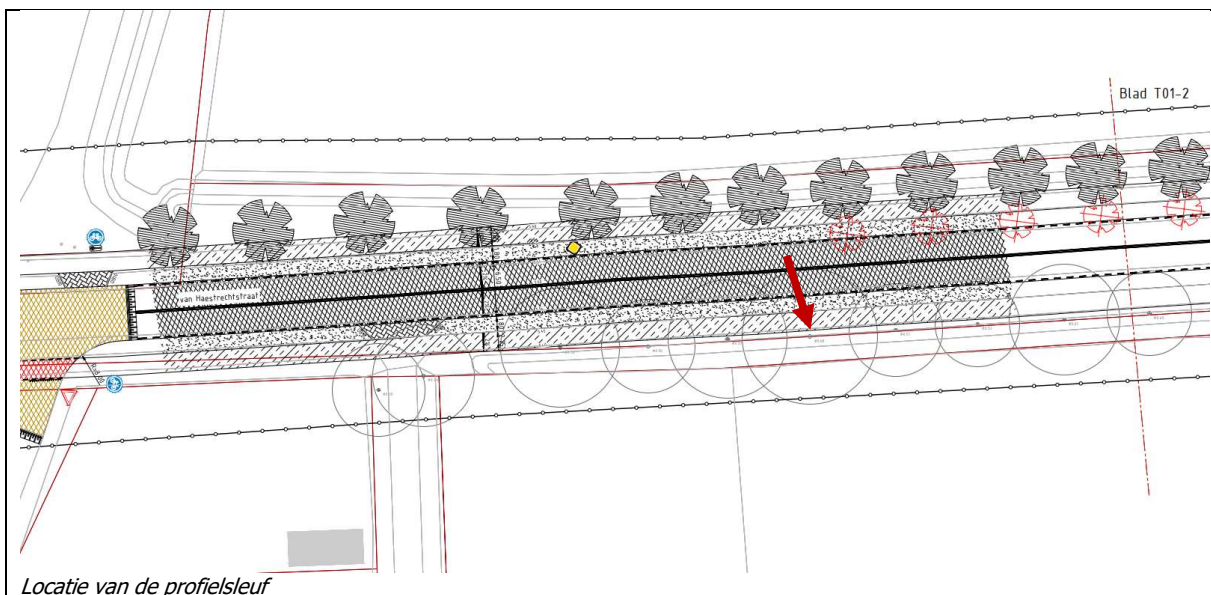
4.2 Groeiplaats- en bewortelingsonderzoek aan de Van Haestrechtstraat, boom 58

Boom 58 betreft een van de zwaardere inlandse eiken uit de rij, met zichtbare wortelopdruk. De boom heeft een stamdiameter van ca. 0,7 m. Hart boom is ca. 0,7 meter uit de buitenzijde van het fietspad. Aan de zuidzijde van de bomenrij ligt een watervoerende sloot.

De profielsleuf is gegraven aan de buitenzijde van het huidige fietspad. Dit is op ca. 0,7 m uit het hart van de boom, op ca. 0,3 m uit de stamvoet. Dit is tevens de buitenzijde van het toekomstige fietspad. Aldaar is vanaf bovenzijde huidige fietspad in beginsel een constructie-hoogte (en ontgravingsdiepte) van 0,4 m gepland.

De profielsleuf heeft een beperkte diepte, ca. 0,20 m. (Door de intensieve beworteling is het niet mogelijk om (zonder zware schade) dieper te graven). Sleuf is intensief beworteld. Diverse zware beworteling (>2 cm) tot 6 cm breed.

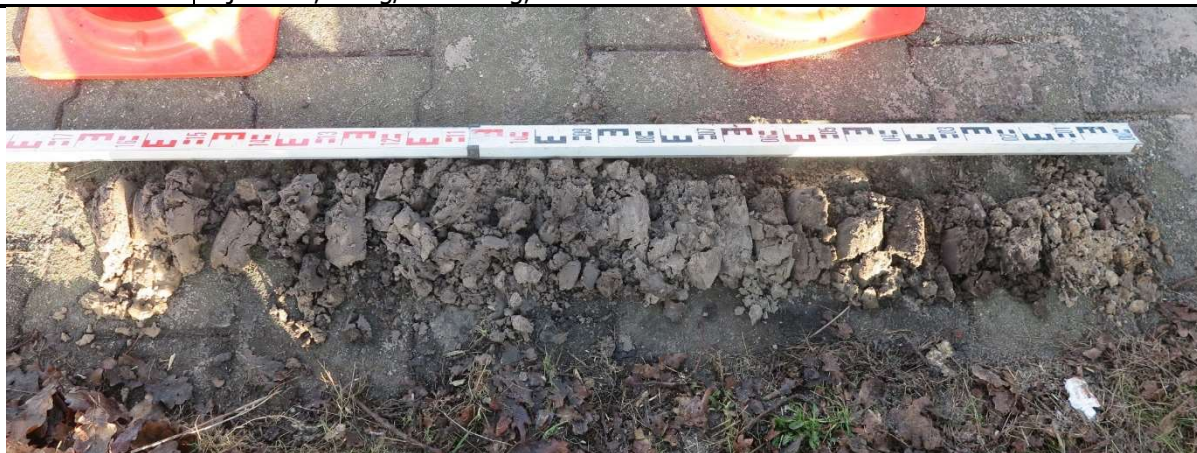
In de sleuf is een profielboring geplaatst. Op ca. 1,3 m onder maaiveld wordt grondwater aangetroffen.

Profiel in cm onder maaiveld	Onderzoeksresultaten vanaf onderzijde profielsleuf (ca. 0,20-0,25 -MV)
0-20	Humusarm zand, "vervuild met humeus zand"
20-60	Matig humeus fijn zand, licht lemig
60-90	Matig humeus fijn zand, grijs, licht lemig
90-110	Lemig zand, grijsbruin, licht beworteld
110-160	Fijn zand, lemig/licht lemig, nat

Beeld van de profielboring

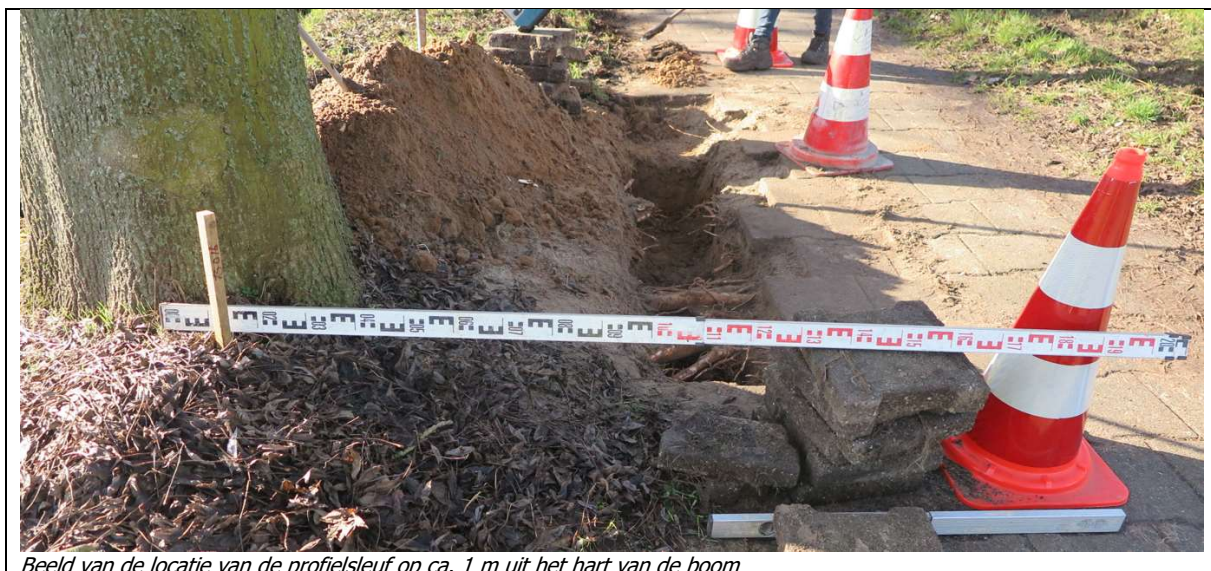
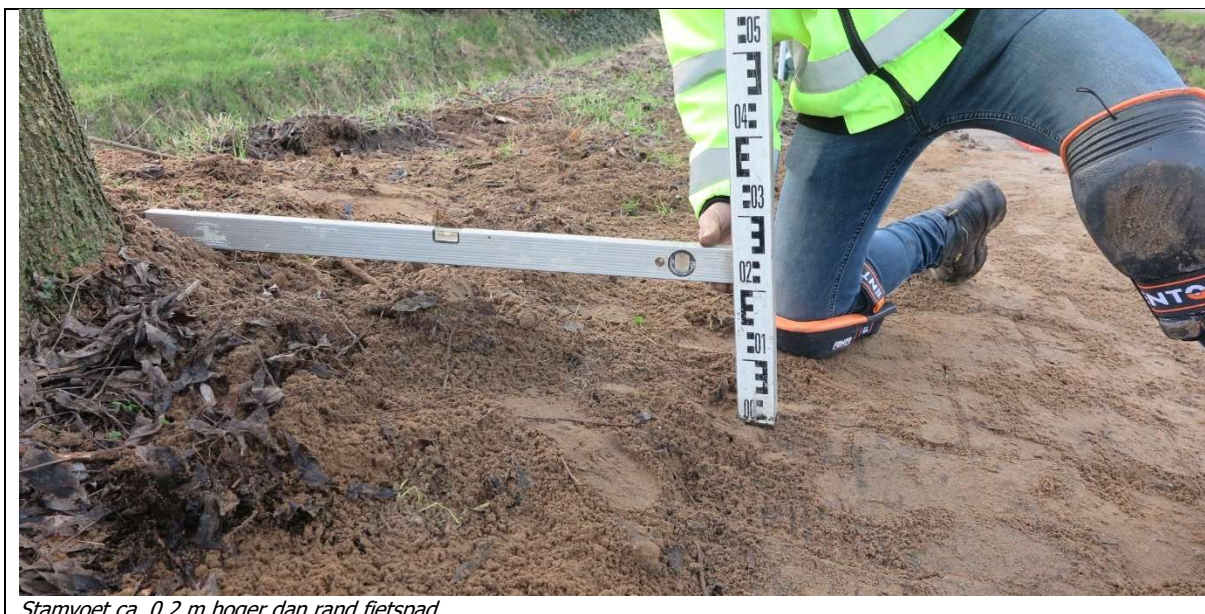
Stamvoet ca. 0,2 m hoger dan rand fietspad

Dicht onder de tegelverharding is over de volledige profielbreedte beworteling < 1 cm aangetroffen. Ter hoogte van de boom is de beworteling zwaarder; 2-5 cm. Binnen een breedte van 0,9 m ter hoogte van de boom 2 cm (2x), 2,5 cm (1x), 3 cm (1x), 5 cm (3x).

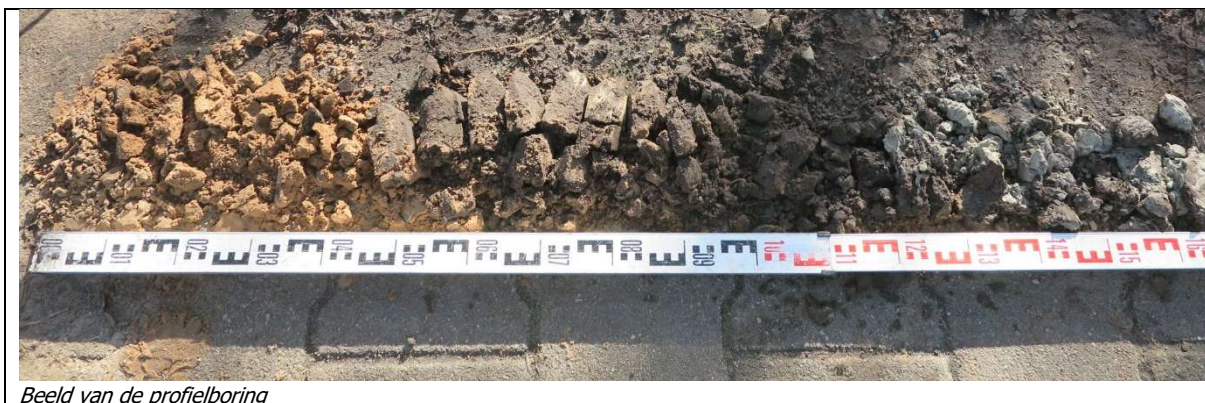
In de sleuf is een profielboring geplaatst. Op ca. 1,1 m onder maaiveld wordt grondwater aangetroffen. Dit is tevens de hoogte van het water in de watervoerende sloot aan de zuidzijde.

Profiel in cm onder maaiveld	Onderzoekresultaten
0-6	Tegel
6-45	Humusloos zand, bruin
45-120	Humeus fijn zand, licht leemig, licht beworteld
120-170	Leem, grijs, nat

Beeld van de profielboring

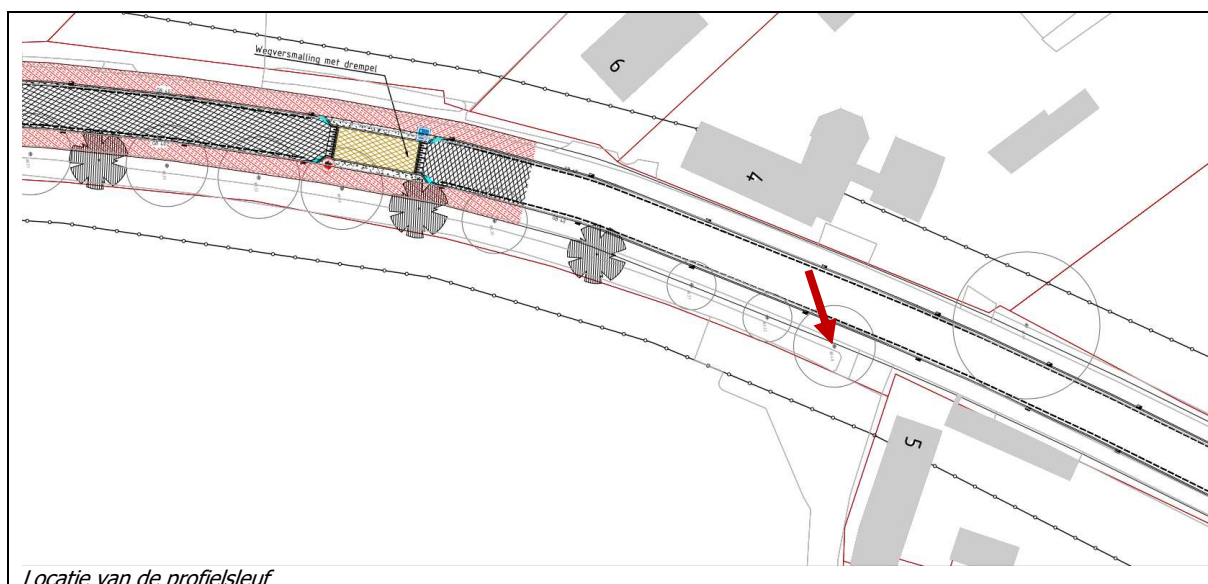
Locatie van de profielsleuf

Boom 32 betreft de zwaarste linde uit de rij. Bij de boom is geen wortelopdruk zichtbaar. De boom heeft een stamdiameter van ca. 0,5 m. Hart boom is ca. 0,7 meter uit de buitenzijde van het fietspad. Aan de zuidzijde van de bomenrij ligt een watervoerende sloot.

De profielsleuf is gegraven aan de buitenzijde van het huidige fietspad. Dit is op ca. 0,7 m uit het hart van de boom (op ca. 0,6 m uit de stamvoet). Aldaar is vanaf bovenzijde huidige fietspad in beginsel een constructie-hoogte (en ontgravingsdiepte) van 0,4 m gepland. De hoogte van de stamvoet ten opzichte van de hoogte van de rand van het fietspad is ca. +0,27 m.

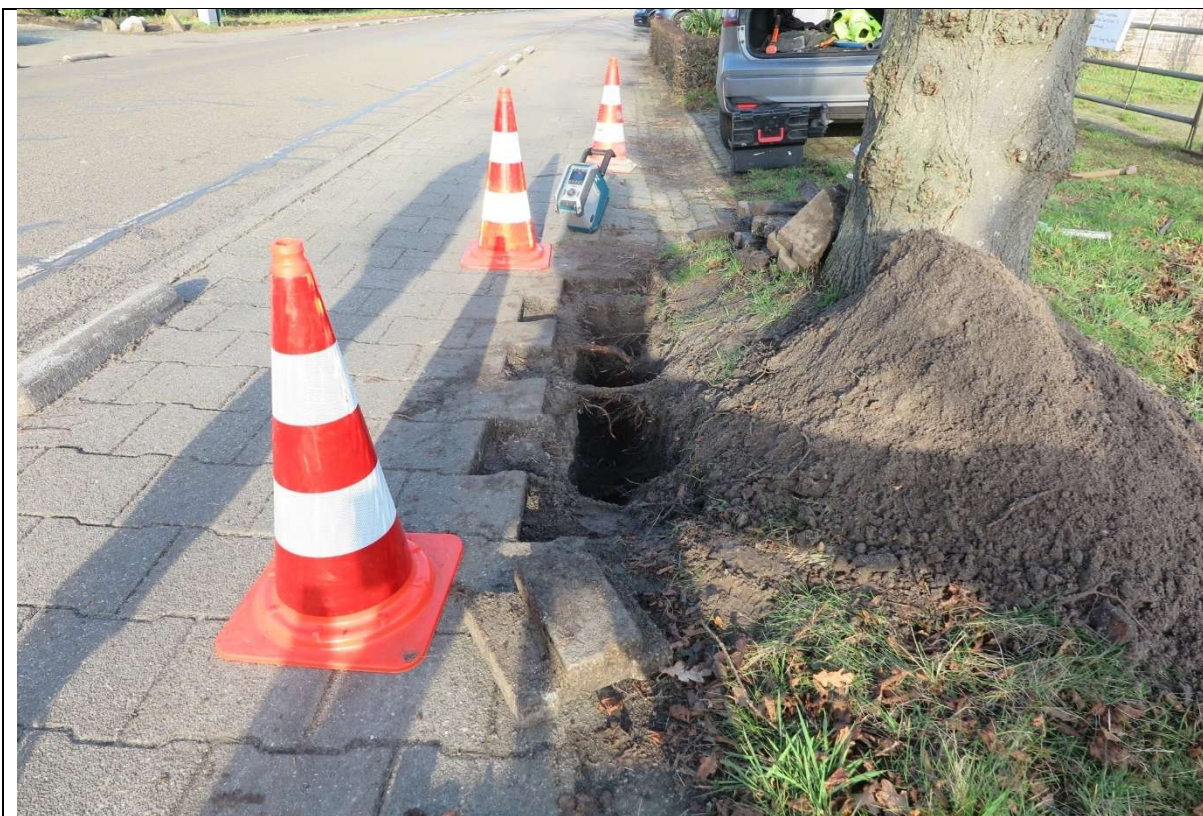
Beeld van de locatie van de profielsleuf op ca. 1 m uit het hart van de boom

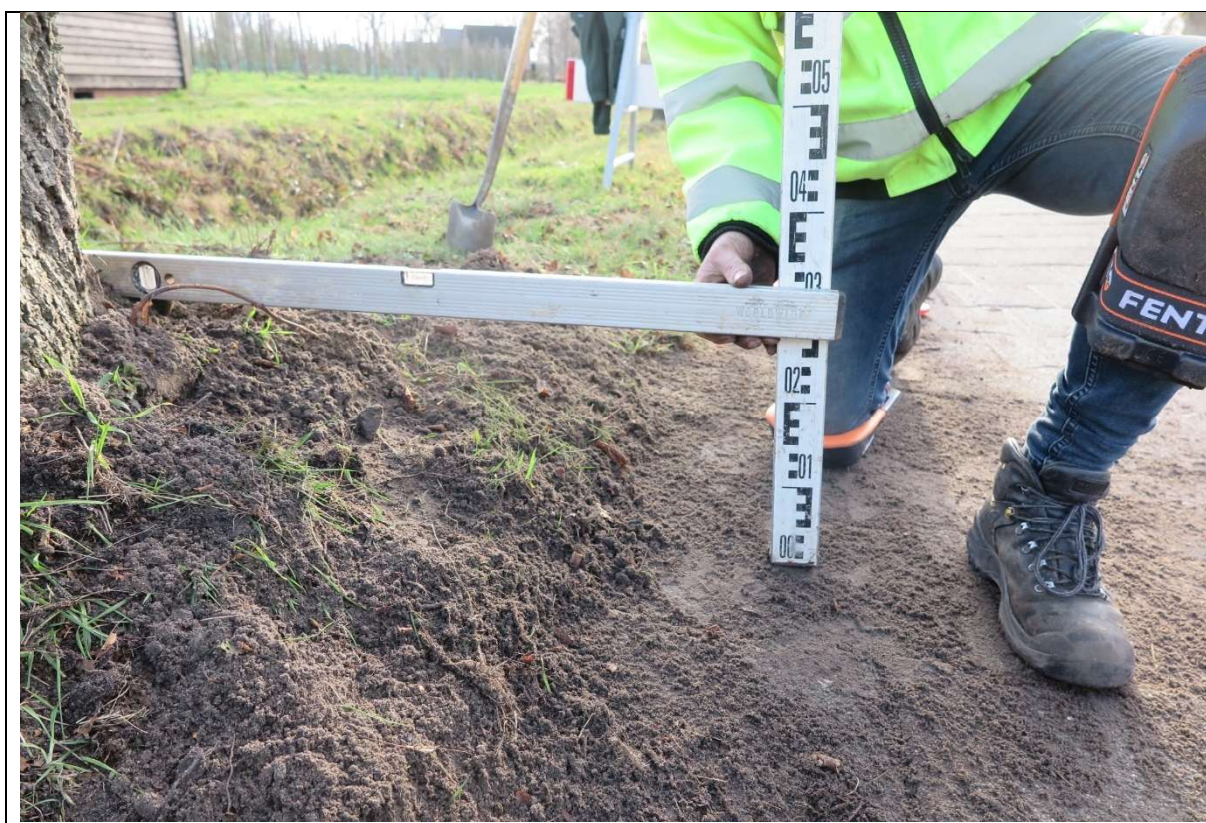
Stamvoet ca. 0,2 m hoger dan rand fietspad

Dicht onder de tegelverharding is over de volledige profielbreedte lichte beworteling < 2 cm aangetroffen. Op enkele plaatsen is de beworteling zwaarder 2-3 cm (3x), 4 cm (1x). De profielsleuf heeft een diepte, ca. 0,4 m. Op deze diepte ligt een kabel.

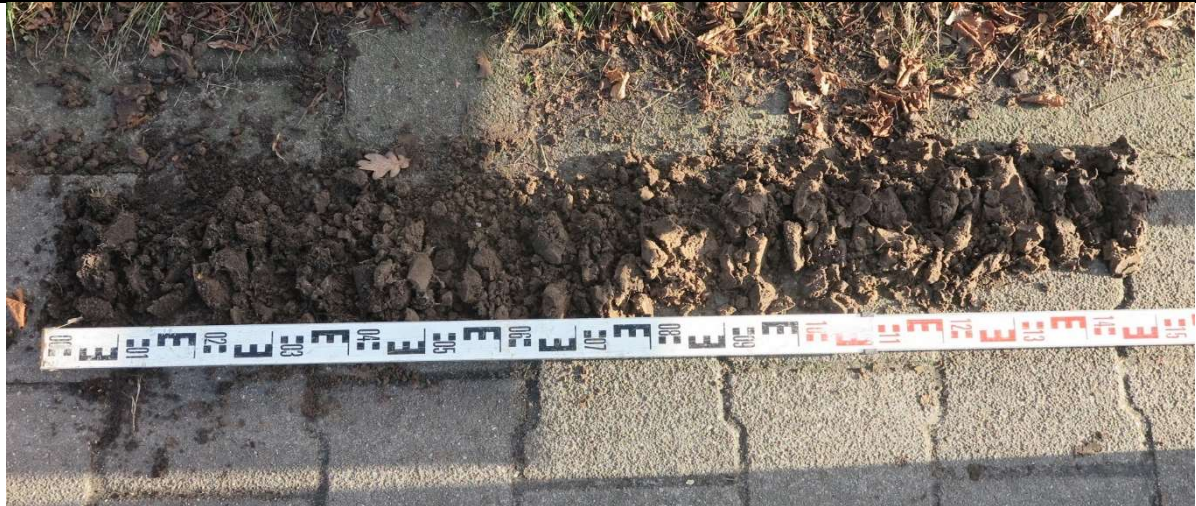
In de berm op ca. 2,5 m uit de boom is een profielboring geplaatst. Op ca. 1,1 m onder maaiveld wordt grondwater aangetroffen.

Profiel in cm onder maaiveld	Onderzoekresultaten
0-150	Humeus fijn zand, donker, naarmate dieper naar matig humeus met lichtere kleur en nat

Beeld van de profielboring

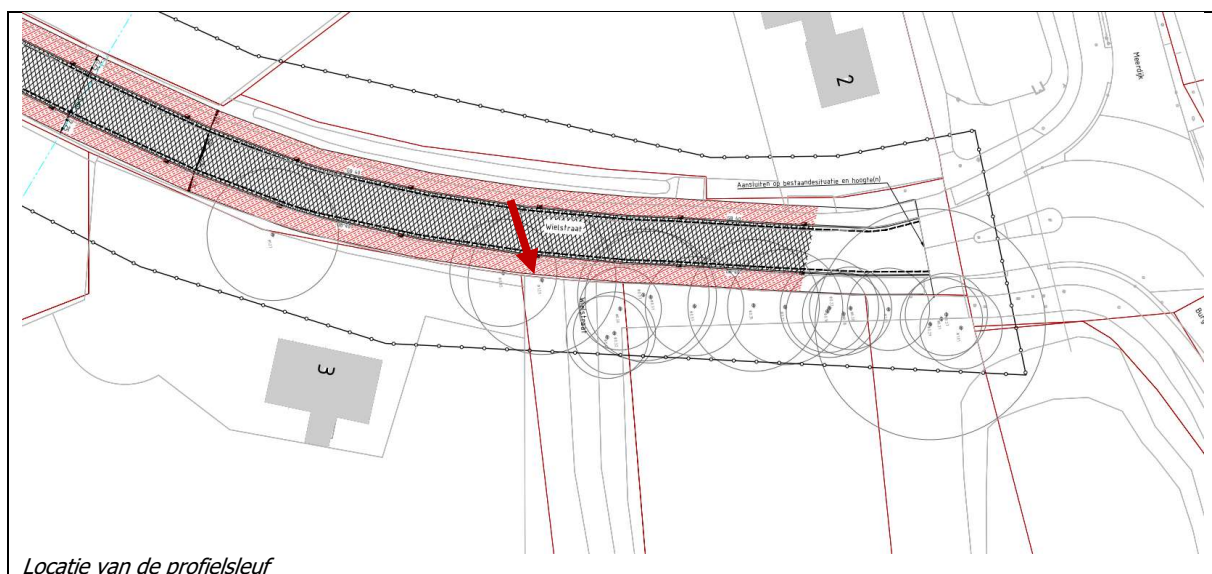
Locatie van de profielsleuf

Boom H betreft de zwaarste Acacia van een groep van twee stuks. De boom heeft een stamdiameter van ca. 1,4 m. De boom staat gedeeltelijk in het huidige fietspad; het huidige fietspad is ter plaatse van de acacia's versmald. Ook bij de andere acacia is het fietspad versmald. De bomen betreffen risicobomen (zie 2.4).

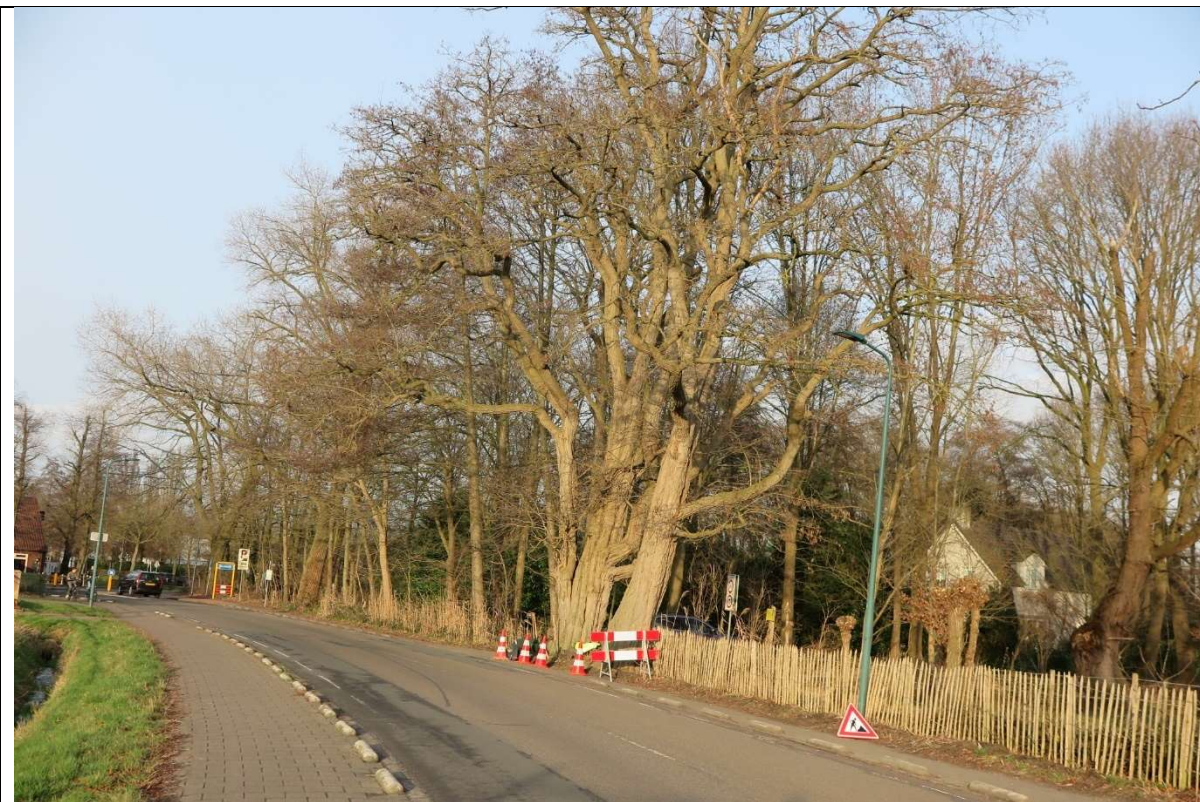
Beeld van de 2 Acacia's

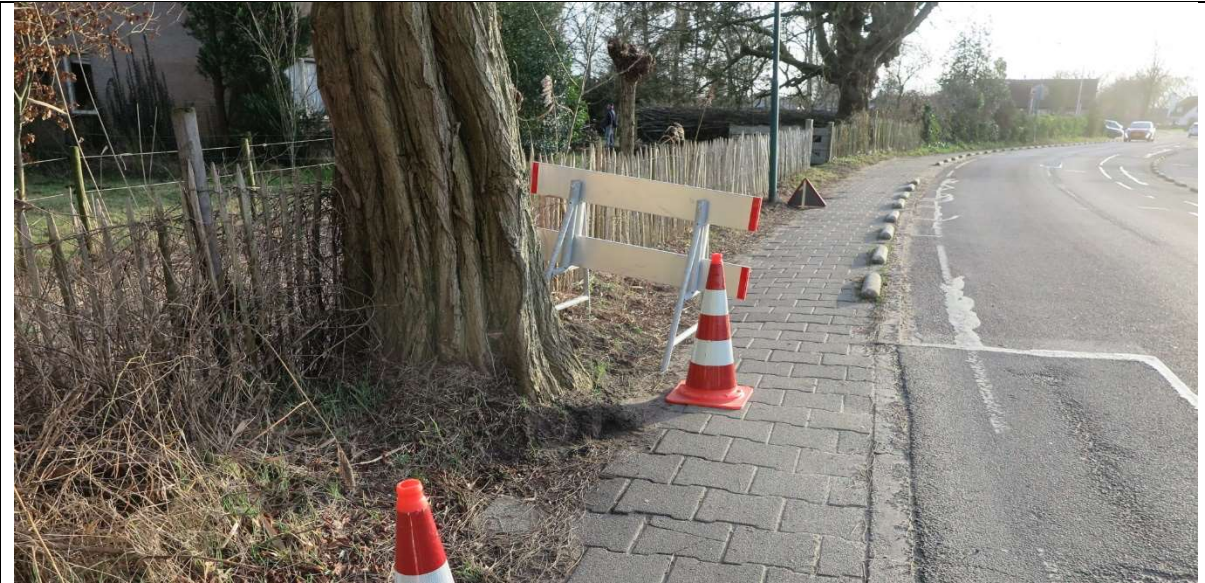
De ruimte is beperkt. In de huidige situatie is de ruimte tussen de opsluitband langs het asfalt en de stamvoet 1,7 meter. Het fietspad ter plaatse (vanaf de opsluitband) is versmald van ca. 2,15 m naar ca. 1,2-1,35 meter.

Beeld van de ruimte bij de andere acacia

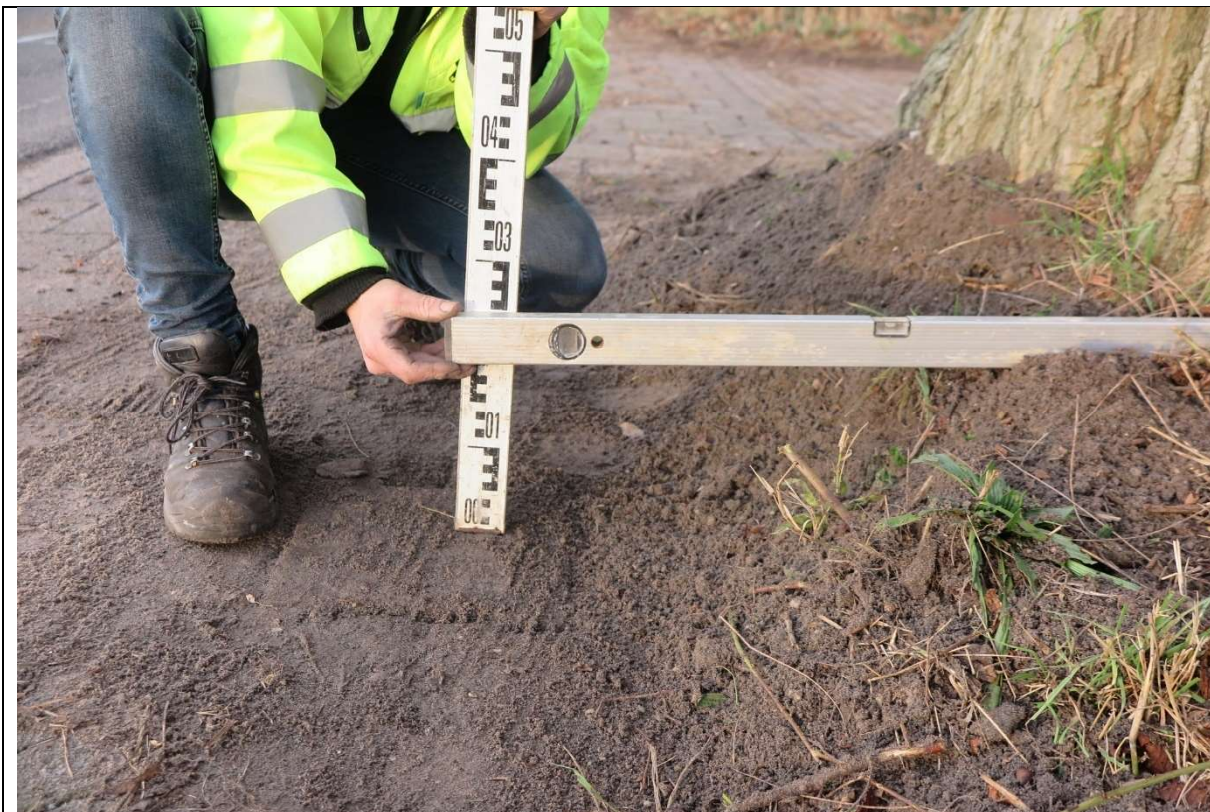
De profielsleuf is gegraven aan de buitenzijde van het huidige fietspad. Dit is op ca. 1,4 m uit de opsluitband langs het asfalt en op ca. 1 m uit het hart van de boom (op ca. 0,3 m uit de stamvoet).

De hoogte van de stamvoet ten opzichte van de hoogte van de rand van het fietspad is ca. +0,2 m.

Stamvoet ca. 0,2 m hoger dan rand fietspad

Dicht onder de tegelverharding is over de volledige profielbreedte lichte beworteling < 2 cm tot zeer zware beworteling aangetroffen. Aan de buitenzijde van het huidige fietspad (ca. 1,35 m uit de opsluitband langs het asfalt) zit de zware beworteling op ca. 0,1 m onder maaiveld. Op 1,2 uit de buitenzijde van de opsluitband zit de zware beworteling op ca. 0,2 m onder maaiveld.
