**ELEKTROSPEKT BV**

### **NEN 3140+A2:2018 (nl) INSPECTIE LAAGSPANNINGSINSTALLATIE**

**CSG Liudger Splitting Drachten, Leerweg 2, 9202 LD Drachten**

**april 2019**

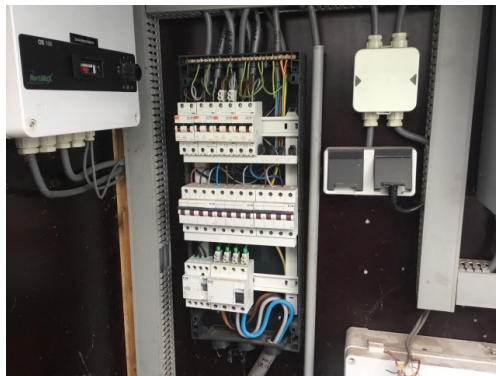
gebouw                      Buiten / Kas                                      gebreknnummer    1  
etage:                      begane grond  
verdeler:                  Kas  
omschrijving:            De buis invoeren van de schakel- en verdeelinrichting worden gebruikt als kabelinvoeren.

prioriteit                  B

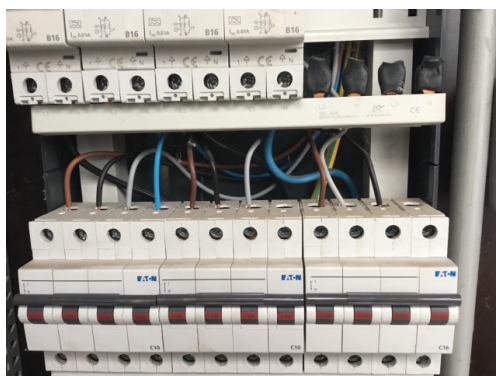
gebouw                      Buiten / Kas                                      gebreknnummer    2  
etage:                      begane grond  
verdeler:                  Kas  
omschrijving:            De fase volgorde wordt niet in-stand gehouden.

prioriteit                  B

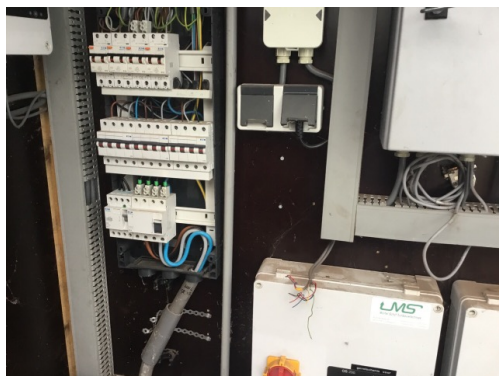
| gebouw | Buiten / Kas | gebreknummer | 4 |

| omschrijving: | De leiding aan de rechterzijde van de schakel- en verdeelinrichting is ondeugdelijk bevestigd. | | |

prioriteit B

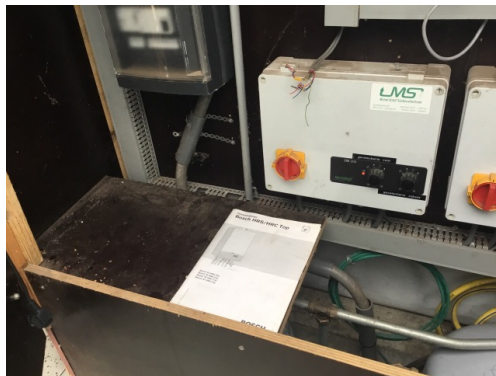
gebouw                      Buiten / Kas                                              gebreknnummer    5  
etage:                      begane grond  
verdeler:                      Kas  
omschrijving:              De voedingskabel is aan de onderzijde van de schakel- en verdeelinrichting ondeugdelijk bevestigd.

prioriteit                      B

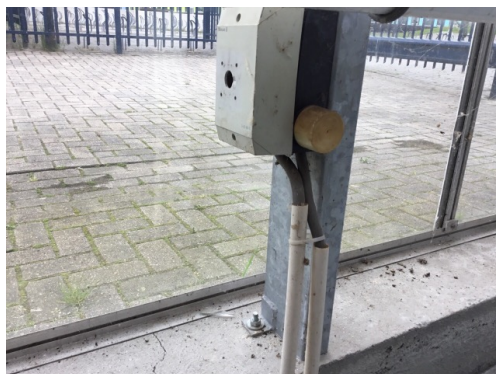
gebouw                      Buiten / Kas                                              gebreknnummer    6  
etage:                      begane grond  
ruimte:                      Kas  
omschrijving:              De werkschakelaar is naar alle waarschijnlijkheid niet meer in gebruik. Oude installatiedelen die niet meer in-gebruik zijn, verdienen de aanbeveling om verwijderd te worden.

prioriteit                      Advies

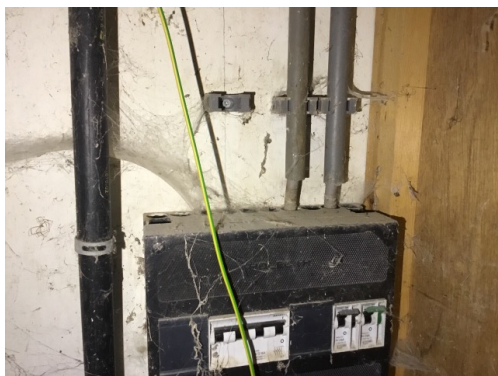
gebouw                      Buiten / Stal                      gebreknnummer    7  
etage:                      begane grond  
verdeler:                      Stal  
omschrijving:              De buis invoeren van de schakel- en verdeelinrichting worden gebruikt als kabelinvoeren.

prioriteit                      B

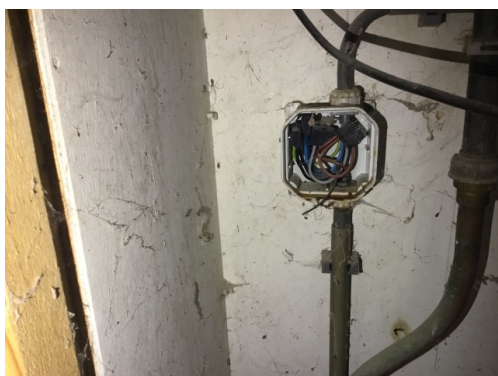
gebouw                      Buiten / Stal                      gebreknnummer    8  
etage:                      begane grond  
verdeler:                      Stal  
omschrijving:              De lasdoos aan de onderzijde van de schakel- en verdeelinrichting is niet voorzien van een deksel.

prioriteit                      B

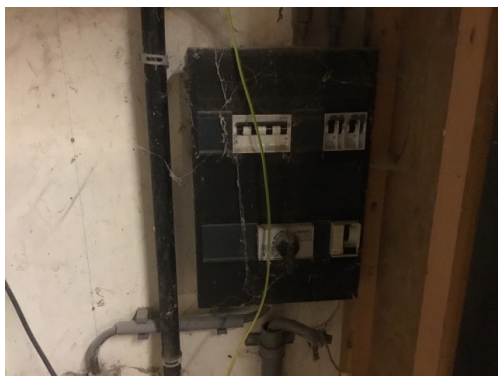
gebouw                      Buiten / Stal                      gebreknnummer    9  
etage:                      begane grond  
verdeler:                  Stal  
omschrijving:            De eindgroepen en de schakel- en verdeelinrichting zijn niet voorzien van een codering.

prioriteit                  C

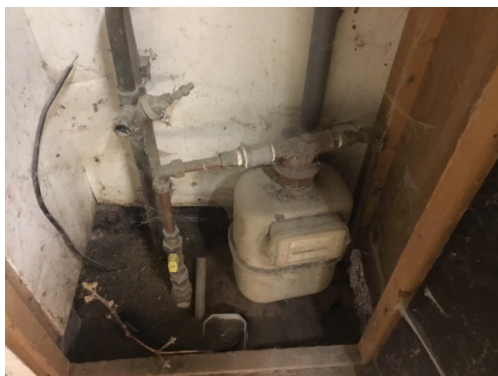
gebouw                      Buiten / Stal                      gebreknnummer    10  
etage:                      begane grond  
verdeler:                  Stal  
omschrijving:            De gemeten vereffeningsleidingsweerstand van de gasleiding voldoet niet aan de minimale vereiste waarde. Een te hoge vereffeningsleidingsweerstand kan duiden op onderbroken of op een niet aangesloten vereffeningsleiding.

prioriteit                  B

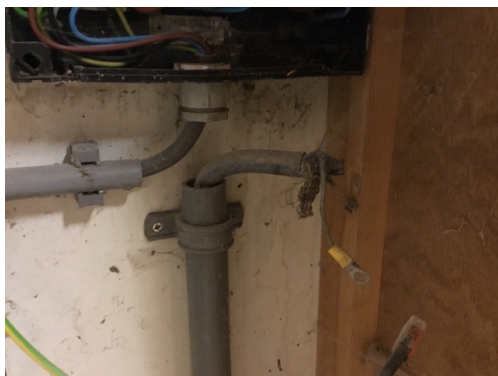
gebreknummer 11

gebouw Buiten / Stal  
 etage: begane grond  
 verdeler: Stal  
 omschrijving: Er bevindt zich een onafgewerkte en / of niet gebruikte kabel aan de onderzijde van de de schakel- en verdeelinrichting. Oude niet gebruikte bekabeling dient verwijderd te worden of deugdelijk te worden afgewerkt.  
 prioriteit B

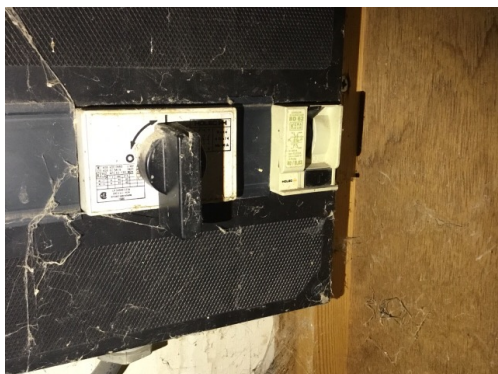
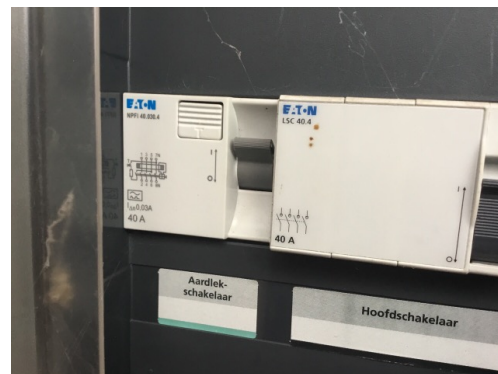
gebreknummer 12

gebouw Buiten / Stal  
 etage: begane grond  
 verdeler: Stal  
 omschrijving: De toegepaste aardlekschakelaar t.b.v. de eindgroepen 1 en 2 met een waarde van 30 mA is niet selectief ten opzichte van de voorgeschakelde aardlekschakelaar in de schakel- en verdeelinrichting Kas met een waarde van 30 mA.  
 prioriteit B

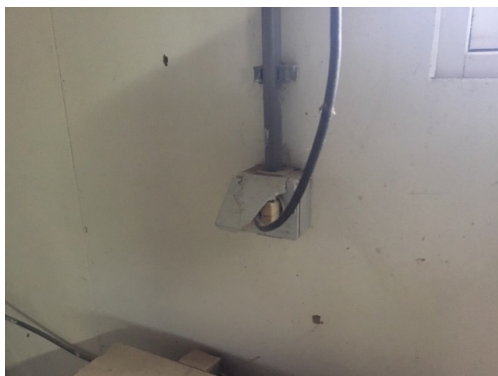
gebreknummer 13

gebouw Buiten / Stal  
etage: begane grond  
ruimte: Stal  
omschrijving: Het klepje van de wandcontactdoos is defect.

prioriteit B

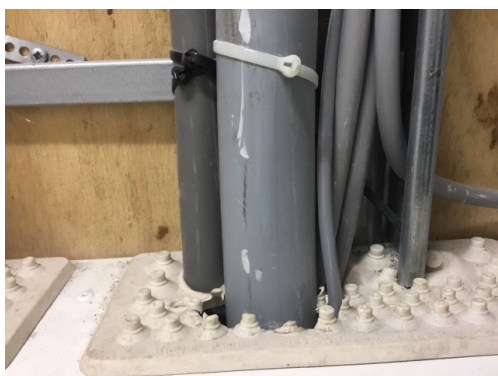
gebreknummer 14

gebouw Buiten / WKK gebouw  
etage: begane grond  
verdeler: WKO  
omschrijving: De kabelinvoeren aan de bovenzijde van de schakel- en verdeelinrichting zijn ondeugdelijk afgedicht.

prioriteit B

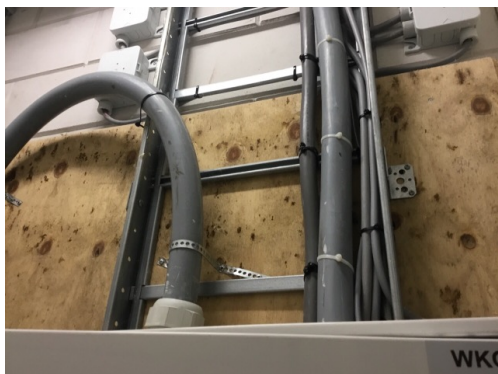
gebreknummer 15

gebouw Buiten / WKK gebouw  
etage: begane grond  
verdelers: WKO  
omschrijving: De gemeten vereffeningsleidingsweerstand van de kabelgoot voldoet niet aan de minimale vereiste waarde. Een te hoge vereffeningsleidingsweerstand kan duiden op onderbroken of op een niet aangesloten vereffeningsleiding.  
prioriteit B

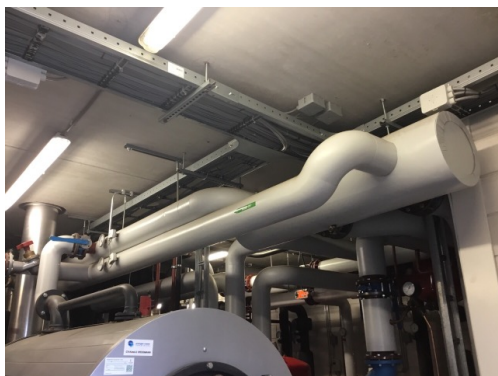
gebreknummer 16

gebouw Buiten / WKK gebouw  
etage: begane grond  
ruimte: WKK  
omschrijving: De gemeten vereffeningsleidingsweerstand van de kabelgoten voldoen niet aan de minimale vereiste waarde. Een te hoge vereffeningsleidingsweerstand kan duiden op onderbroken of op een niet aangesloten vereffeningsleiding.  
prioriteit B

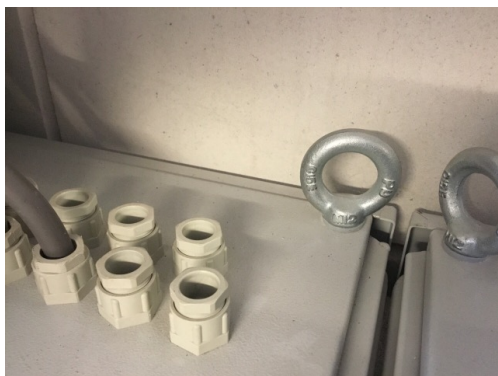
gebouw Buiten / WKO gebouw gebreknnummer 17  
etage: begane grond  
verdeler: RK3  
omschrijving: De ongebruikte invoeren aan de bovenzijde van de besturingskast zijn niet afgedicht.

prioriteit B

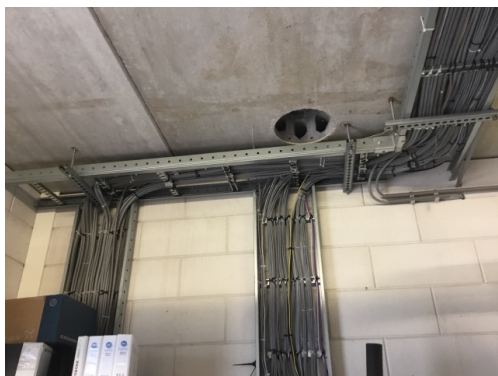
gebouw Buiten / WKO gebouw gebreknnummer 18  
etage: begane grond  
verdeler: RK3  
omschrijving: De gemeten vereffeningsleidingsweerstand van de kabelgoten rondom de besturingskast voldoen niet aan de minimale vereiste waarde. Een te hoge vereffeningsleidingsweerstand kan duiden op onderbroken of op een niet aangesloten vereffeningsleiding.

prioriteit B

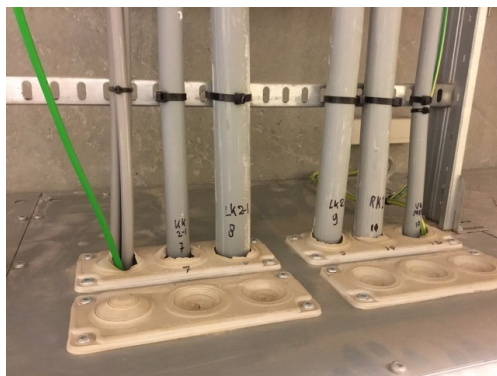
gebouw CSG de Splitting gebreknnummer 19  
etage: begane grond  
verdeler: HKL  
omschrijving: De kabelinvoeren aan de bovenzijde van de schakel- en verdeelinrichting zijn ondeugdelijk afgedicht.

prioriteit B

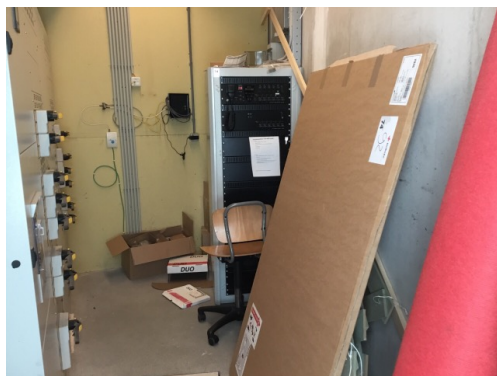
gebouw CSG de Splitting gebreknnummer 20  
etage: begane grond  
verdeler: HKL  
omschrijving: De ruimte met de schakel- en verdeelinrichting wordt als berging gebruikt. Elektrisch materiaal moet zo zijn opgesteld en aangelegd dat aansluitpunten goed bereikbaar zijn en dat bediening, inspectie en onderhoud gemakkelijk en veilig uitgevoerd kunnen worden.

prioriteit B

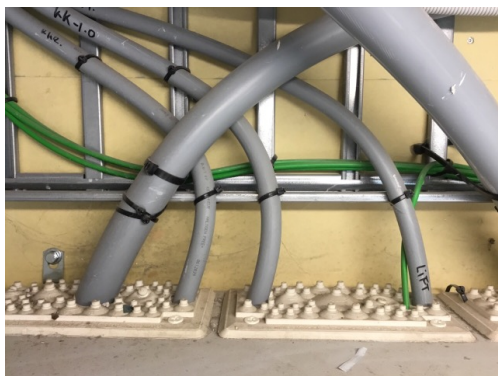
gebouw CSG de Splitting gebreknnummer 21  
etage: begane grond  
verdeler: HKL2  
omschrijving: De kabelinvoeren aan de bovenzijde van de schakel- en verdeelinrichting zijn ondeugdelijk afgedicht.

prioriteit B

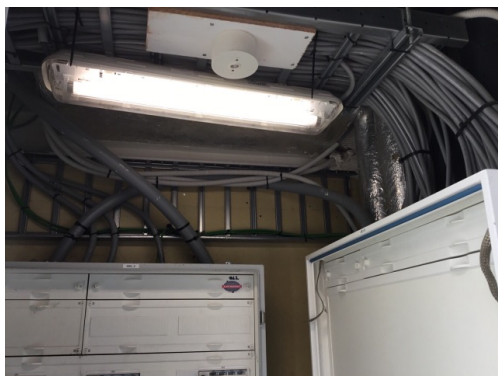
gebouw CSG de Splitting gebreknnummer 22  
etage: begane grond  
verdeler: HKL2  
omschrijving: De gemeten vereffeningsleidingsweerstand van de kabelgoten voldoen niet aan de minimale vereiste waarde. Een te hoge vereffeningsleidingsweerstand kan duiden op onderbroken of op een niet aangesloten vereffeningsleiding.

prioriteit B

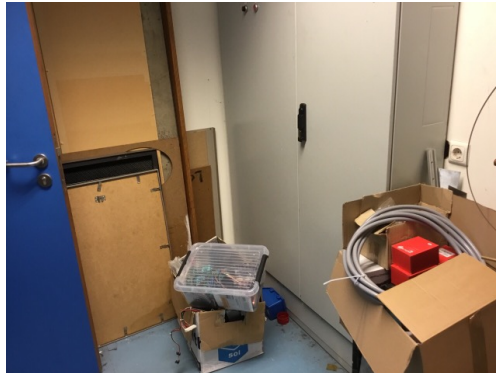
gebouw CSG de Splitting gebreknnummer 23  
 etage: begane grond  
 verdeler: KK2-0  
 omschrijving: De ruimte met de schakel- en verdeelinrichting wordt als berging gebruikt. Elektrisch materiaal moet zo zijn opgesteld en aangelegd dat aansluitpunten goed bereikbaar zijn en dat bediening, inspectie en onderhoud gemakkelijk en veilig uitgevoerd kunnen worden.  
 prioriteit B

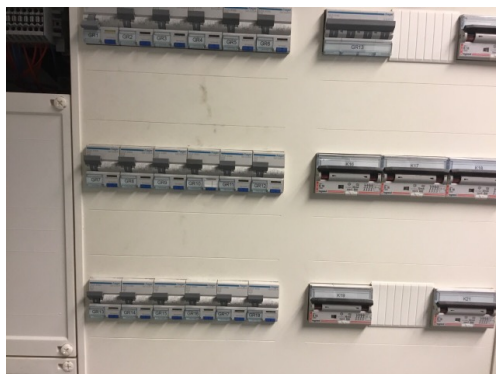
gebouw CSG de Splitting gebreknnummer 24  
 etage: begane grond  
 verdeler: KK2-0  
 omschrijving: Eindgroep 13 is voorzien van een dubbele codering.

prioriteit C

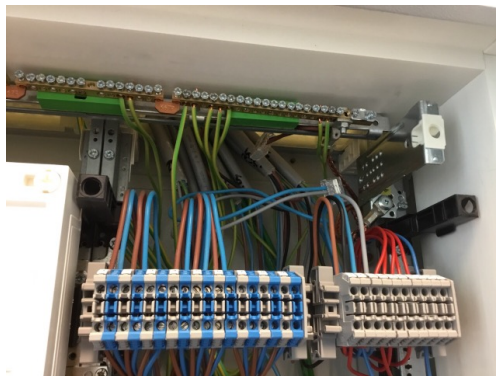
gebouw CSG de Splitting gebreknnummer 25  
etage: begane grond  
verdeler: KK6-0  
omschrijving: In de schakel- en verdeelinrichting bevinden zich diverse verbindingen middels lasdoppen.

prioriteit B

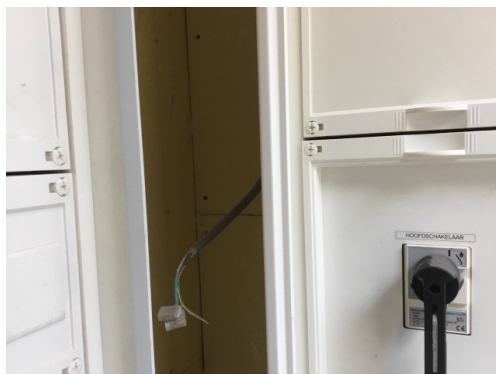
gebouw CSG de Splitting gebreknnummer 26  
etage: begane grond  
verdeler: LK1-0  
omschrijving: Er bevindt zich een onafgewerkte en / of niet gebruikte kabel aan de linkerkzijde van de de schakel- en verdeelinrichting. Oude niet gebruikte bekabeling dient verwijderd te worden of deugdelijk te worden afgewerkt.

prioriteit B

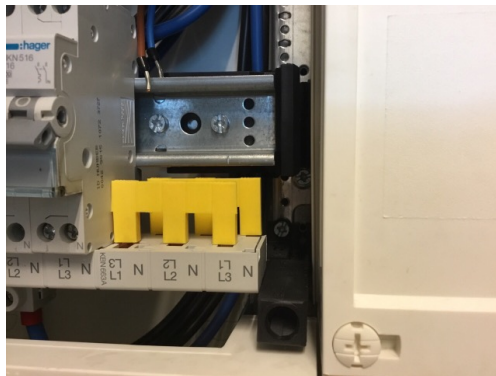
gebouw CSG de Splitting gebreknnummer 29  
etage: begane grond  
verdeler: LK3-0  
omschrijving: In de schakel- en verdeelinrichting bevinden zich diverse onafgewerkte aders.

prioriteit B

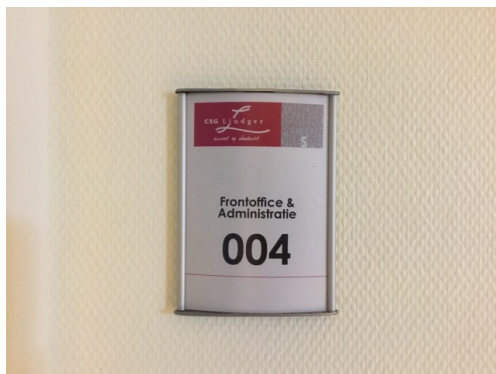
gebouw CSG de Splitting gebreknnummer 30  
etage: begane grond  
ruimte: 004 / Frontoffice  
omschrijving: De gemeten vereffeningsleidingsweerstand van de wandgoot voldoet niet aan de minimale vereiste waarde. Een te hoge vereffeningsleidingsweerstand kan duiden op onderbroken of op een niet aangesloten vereffeningsleiding.

prioriteit B

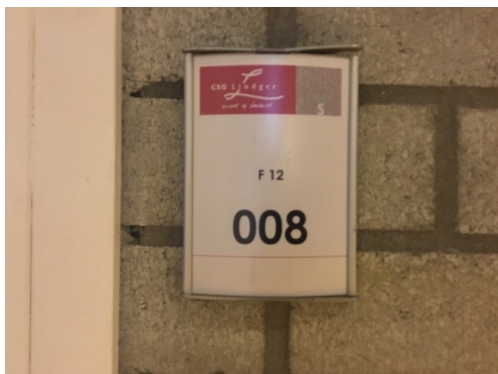
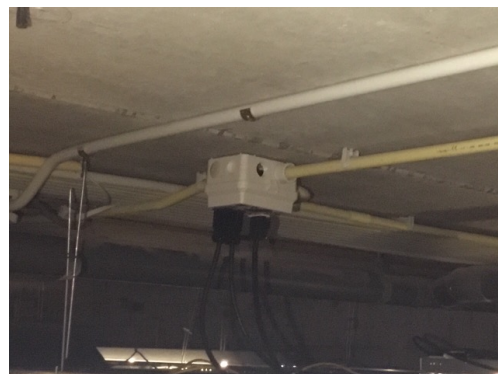
gebouw CSG de Splitting gebreknnummer 35  
etage: begane grond  
ruimte: 008  
omschrijving: De ongebruikte invoer van de lasdoos boven het plafond is niet afgedicht.

prioriteit B

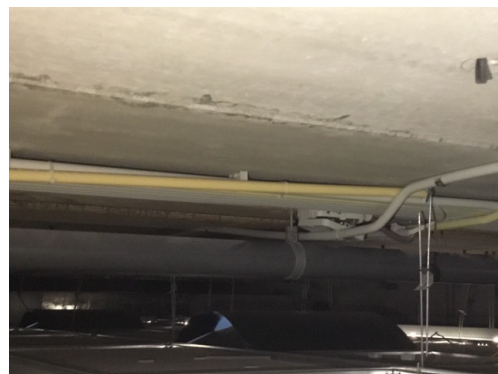
gebouw CSG de Splitting gebreknnummer 36  
etage: begane grond  
ruimte: 008  
omschrijving: De deksel van de lasdoos boven het plafond is ondeugdelijk bevestigd.

prioriteit B

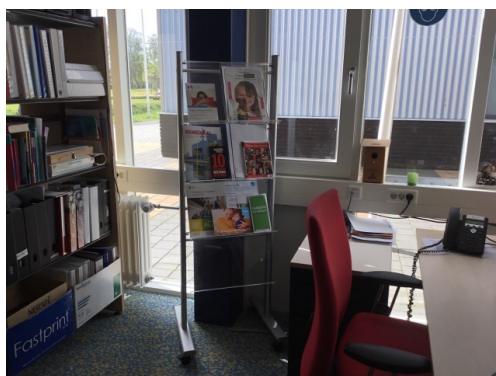
gebreknummer 38

gebouw CSG de Splitting  
etage: begane grond  
ruimte: 009 / Zorgcentrum  
omschrijving: De gemeten vereffeningsleidingsweerstand van de wandgoten voldoen niet aan de minimale vereiste waarde. Een te hoge vereffeningsleidingsweerstand kan duiden op onderbroken of op een niet aangesloten vereffeningsleiding.

prioriteit B

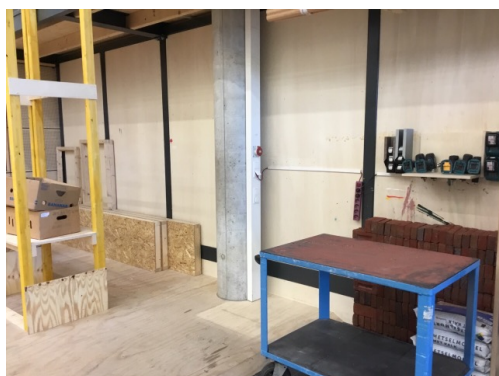
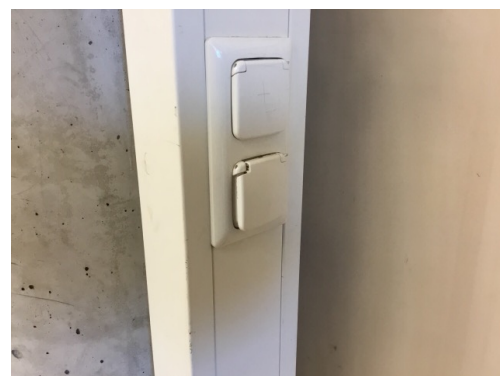
gebreknummer 39

gebouw CSG de Splitting  
etage: begane grond  
ruimte: 030  
omschrijving: Het klepje van de wandcontactdoos is defect.

prioriteit B

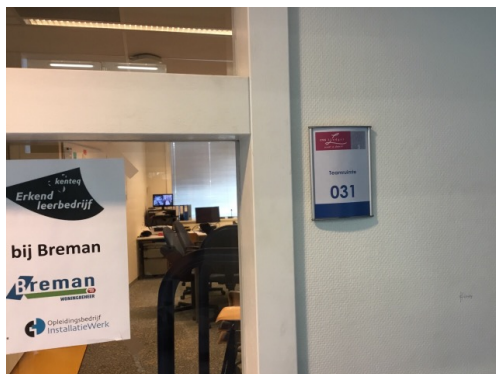
gebreknummer 46

gebouw CSG de Splitting  
etage: begane grond  
ruimte: 031 / Teamkamer  
omschrijving: De gemeten vereffeningsleidingsweerstand van het RVS aanrechtblad voldoet niet aan de minimale vereiste waarde. Een te hoge vereffeningsleidingsweerstand kan duiden op onderbroken of op een niet aangesloten vereffeningsleiding.

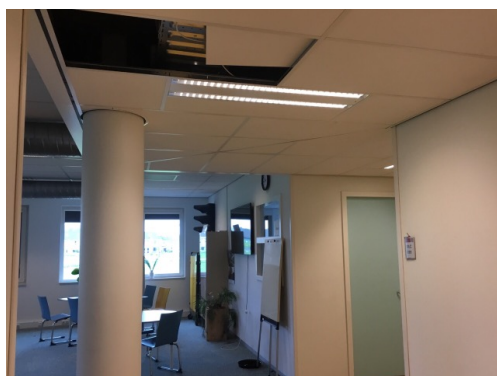
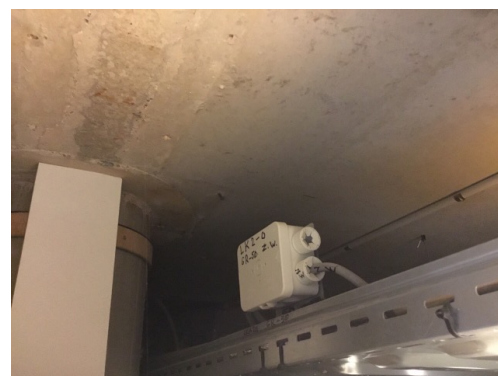
gebreknummer 48

gebouw CSG de Splitting  
etage: begane grond  
ruimte: 035 / OLC  
omschrijving: De ongebruikte invoer van de lasdoos boven het plafond is niet afgedicht.

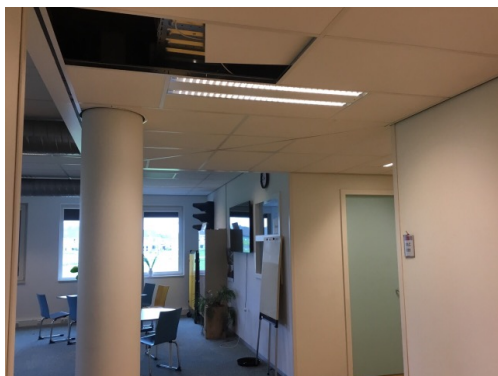
gebouw CSG de Splitting gebreknnummer 49  
etage: begane grond  
ruimte: 035 / OLC  
omschrijving: De deksel van de lasdoos boven het plafond is ondeugdelijk bevestigd.

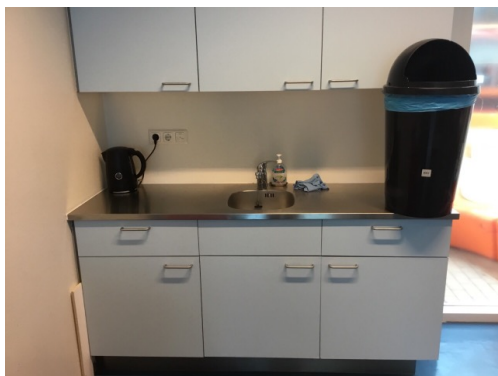
gebouw CSG de Splitting gebreknnummer 50  
etage: begane grond  
ruimte: 041  
omschrijving: De gemeten vereffeningsleidingsweerstand van het RVS aanrechtblad voldoet niet aan de minimale vereiste waarde. Een te hoge vereffeningsleidingsweerstand kan duiden op onderbroken of op een niet aangesloten vereffeningsleiding.

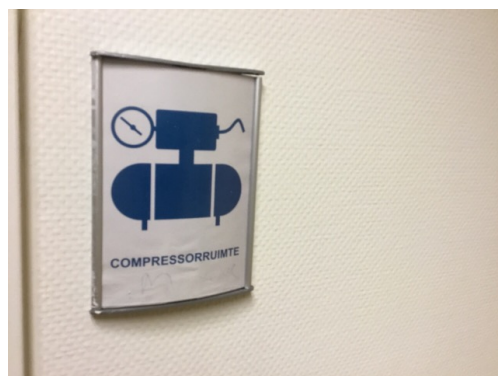
gebreknummer 52

gebouw CSG de Splitting  
etage: begane grond  
ruimte: Compressor ruimte  
omschrijving: De ongebruikte invoer van de krachtwandcontactdoos is niet afgedicht.

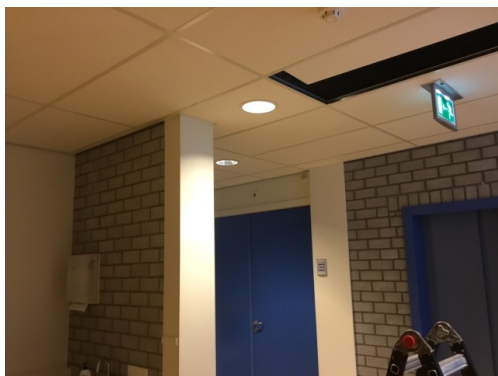
gebouw CSG de Splitting gebreknnummer 53  
etage: begane grond  
ruimte: Conciërge  
omschrijving: De ongebruikte invoer van de lasdoos boven het plafond is niet afgedicht.

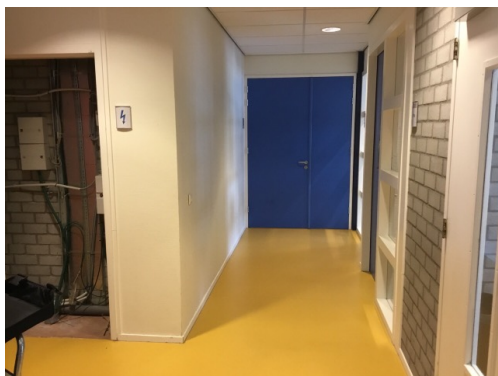
gebouw CSG de Splitting gebreknnummer 54  
etage: begane grond  
ruimte: Gang  
omschrijving: De wandcontactdoos is ondeugdelijk bevestigd.

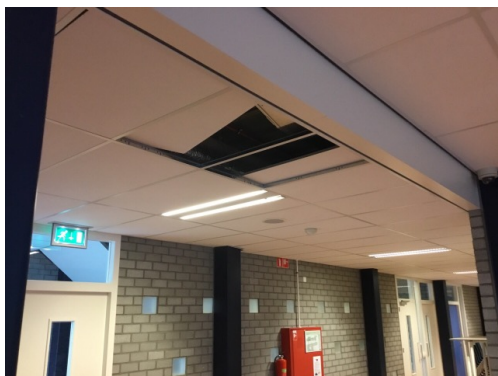
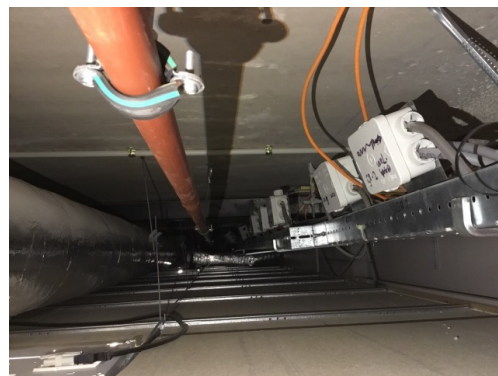
gebouw CSG de Splitting gebreknnummer 55  
etage: begane grond  
ruimte: Gang  
omschrijving: De ongebruikte invoeren van diverse lasdozen boven het plafond zijn niet afgedicht.

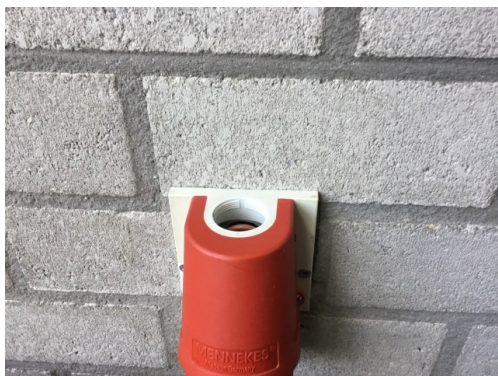
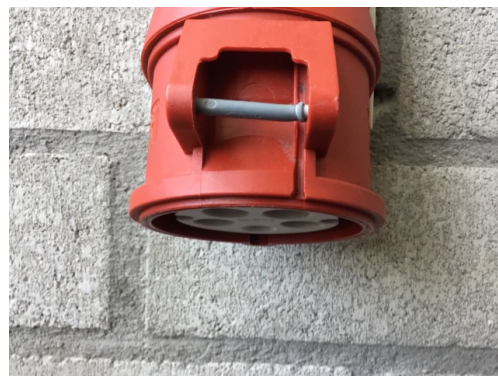
gebouw CSG de Splitting gebreknnummer 56  
etage: begane grond  
ruimte: Kantine  
omschrijving: De ongebruikte invoer van de krachtwandcontactdoos is niet afgedicht. Tevens is de krachtwandcontactdoos niet voorzien van een klepje.

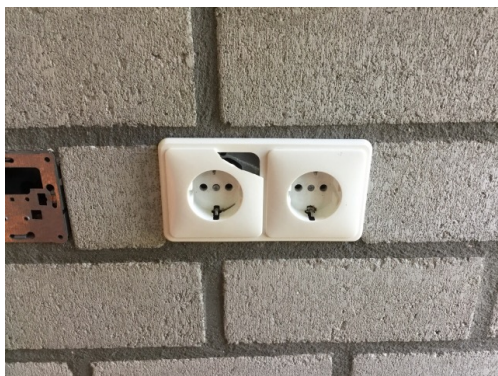
gebreknummer 57

gebouw CSG de Splitting  
etage: begane grond  
ruimte: Kantine  
omschrijving: De behuizing van de wandcontactdoos is defect.

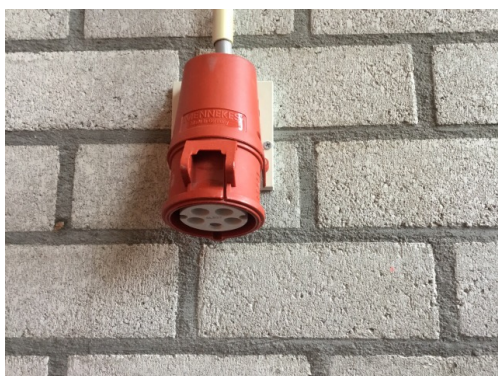
gebreknummer 58

gebouw CSG de Splitting  
etage: begane grond  
ruimte: Kantine  
omschrijving: De krachtwandcontactdoos is niet voorzien van een klepje.

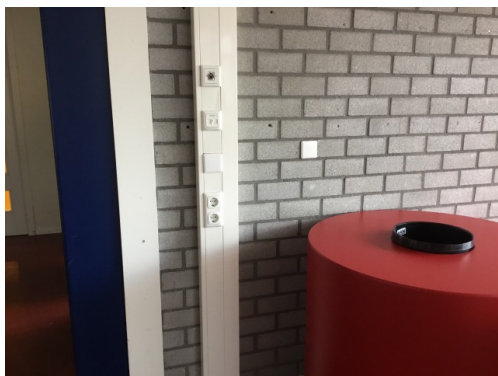
gebouw CSG de Splitting gebreknnummer 59  
etage: begane grond  
ruimte: Kantine  
omschrijving: De gemeten vereffeningsleidingsweerstand van de wandgoot voldoet niet aan de minimale vereiste waarde. Een te hoge vereffeningsleidingsweerstand kan duiden op onderbroken of op een niet aangesloten vereffeningsleiding.  
prioriteit B

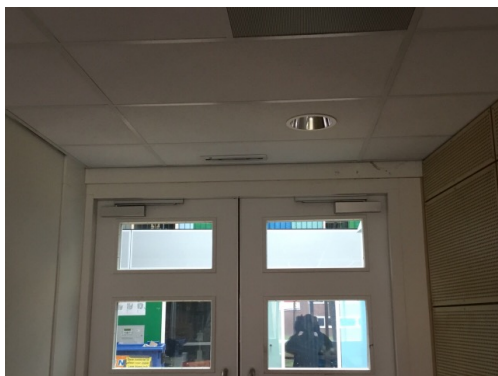
gebouw CSG de Splitting gebreknnummer 60  
etage: begane grond  
ruimte: Kantine  
omschrijving: Het vluchtwegsignaleringsarmatuur is niet voorzien van een binnenwerk en een pictogram.  
prioriteit Advies

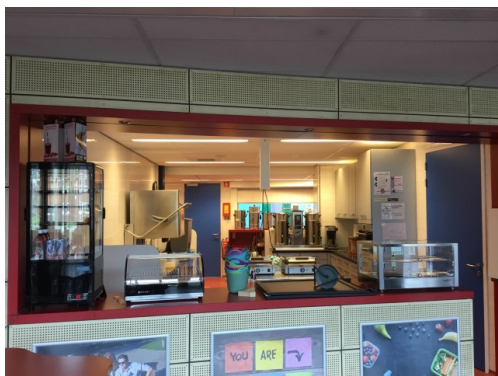
gebouw CSG de Splitting gebreknnummer 61  
 etage: begane grond  
 ruimte: Keuken  
 omschrijving: De gemeten vereffeningsleidingsweerstand van de energiezuil voldoet niet aan de minimale vereiste waarde. Een te hoge vereffeningsleidingsweerstand kan duiden op onderbroken of op een niet aangesloten vereffeningsleiding.  
 prioriteit B

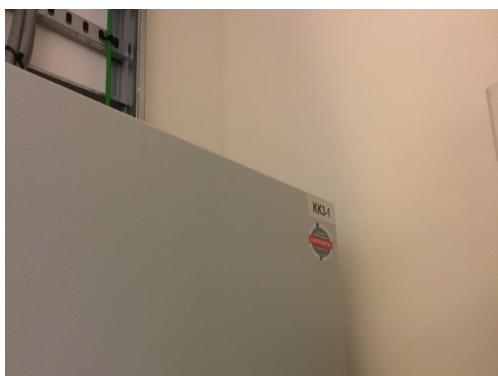
gebouw CSG de Splitting gebreknnummer 62  
 etage: 1e etage  
 verdeler: KK3-1  
 omschrijving: Door plaatsing van een voorraadkast is de schakel- en verdeelinrichting niet bereikbaar t.b.v. inspectiewerkzaamheden.  
 prioriteit B

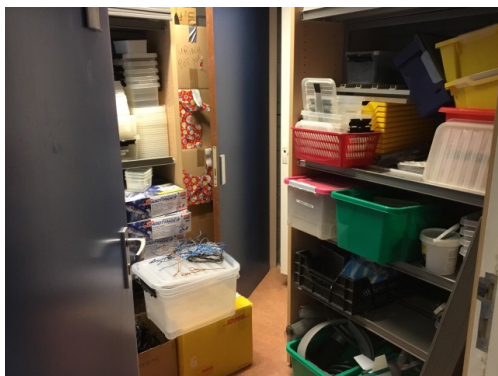
gebouw CSG de Splitting gebreknnummer 63  
 etage: 1e etage  
 verdeler: LK1-1  
 omschrijving: De ruimte met de schakel- en verdeelinrichting wordt als berging gebruikt. Elektrisch materiaal moet zo zijn opgesteld en aangelegd dat aansluitpunten goed bereikbaar zijn en dat bediening, inspectie en onderhoud gemakkelijk en veilig uitgevoerd kunnen worden.  
 prioriteit B

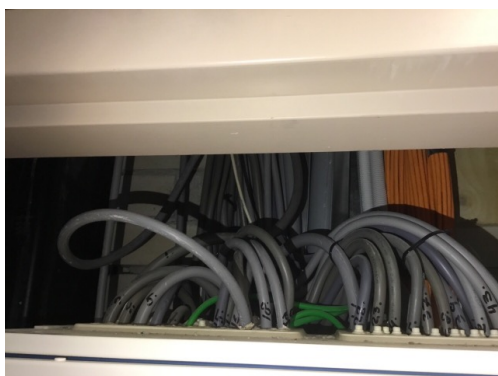
gebouw CSG de Splitting gebreknnummer 64  
 etage: 1e etage  
 verdeler: LK1-1  
 omschrijving: De kabel aan de bovenzijde van de schakel- en verdeelinrichting is ondeugdelijk bevestigd.  
 prioriteit B

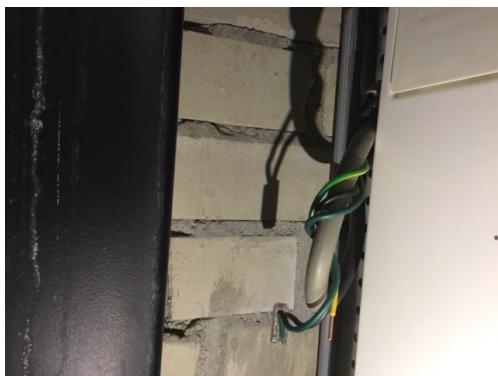
gebouw CSG de Splitting gebreknnummer 65  
 etage: 1e etage  
 verdeler: LK1-1  
 omschrijving: Er bevinden zich diverse onafgewerkte en / of niet gebruikte kabels aan de achterzijde van de de schakel- en verdeelinrichting. Oude niet gebruikte bekabeling dient verwijderd te worden of deugdelijk te worden afgewerkt.  
 prioriteit B

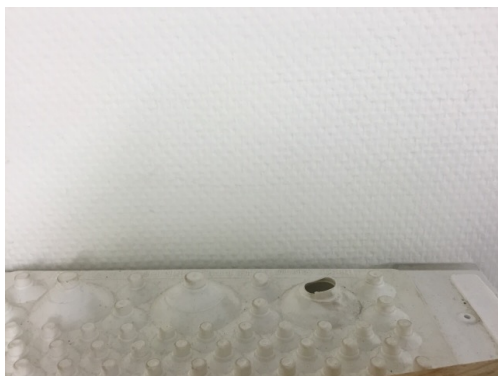
gebouw CSG de Splitting gebreknnummer 66  
 etage: 1e etage  
 verdeler: VKMER  
 omschrijving: De ongebruikte invoer aan de bovenzijde van de schakel- en verdeelinrichting is niet afgedicht.  
 prioriteit B

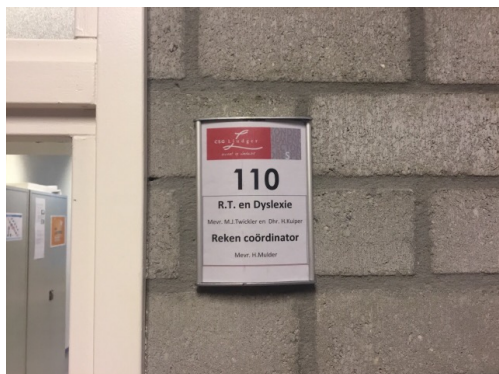
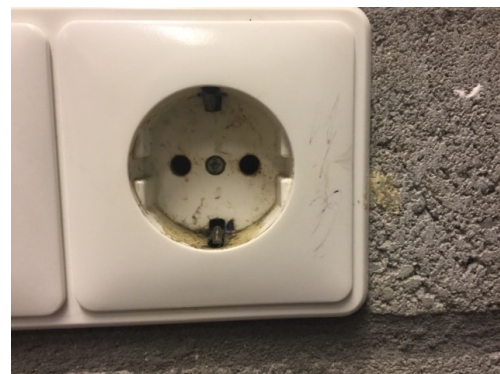
gebouw CSG de Splitting gebreknnummer 71  
 etage: 1e etage  
 ruimte: 110  
 omschrijving: De behuizing van de wandcontactdoos is ernstig vervuild.

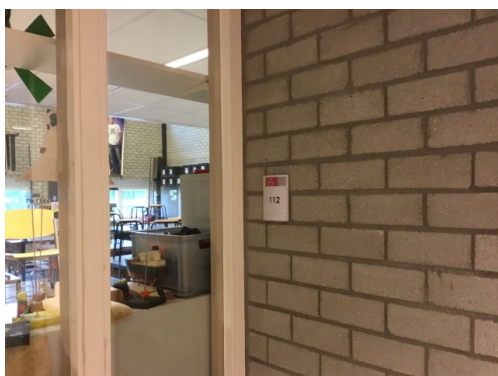
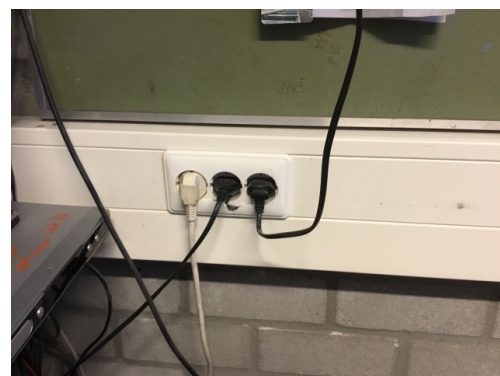
gebreknummer 74

gebouw CSG de Splitting  
etage: 1e etage  
ruimte: 112  
omschrijving: De behuizing van de wandcontactdoos is defect.

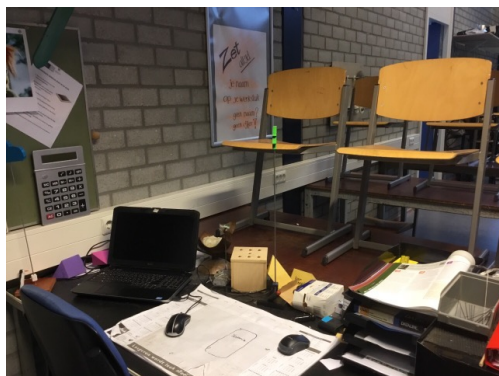
gebouw CSG de Splitting gebreknnummer 75  
 etage: 1e etage  
 ruimte: 112  
 omschrijving: De gemeten vereffeningsleidingsweerstand van de wandgoten voldoen niet aan de minimale vereiste waarde. Een te hoge vereffeningsleidingsweerstand kan duiden op onderbroken of op een niet aangesloten vereffeningsleiding.  
 prioriteit B

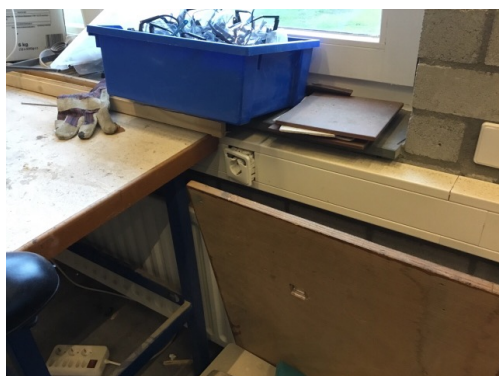
gebouw CSG de Splitting gebreknnummer 76  
 etage: 1e etage  
 ruimte: 112  
 omschrijving: De wandcontactdoos is ondeugdelijk in de wandgoot bevestigd. Tevens is de behuizing van de wandcontactdoos defect.  
 prioriteit B

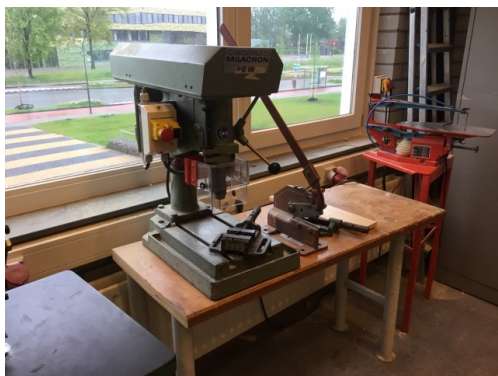
gebouw CSG de Splitting gebreknnummer 77  
 etage: 1e etage  
 ruimte: 112  
 omschrijving: De gemeten vereffeningsleidingsweerstand van de wandgoot voldoet niet aan de minimale vereiste waarde. Een te hoge vereffeningsleidingsweerstand kan duiden op onderbroken of op een niet aangesloten vereffeningsleiding.  
 prioriteit B

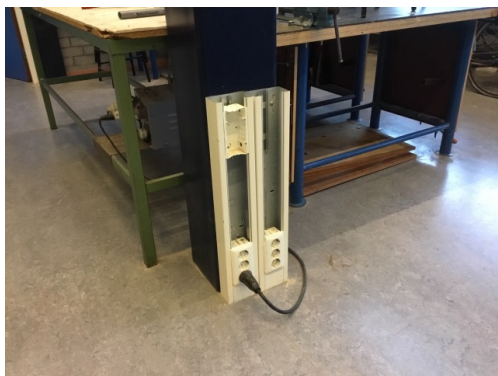
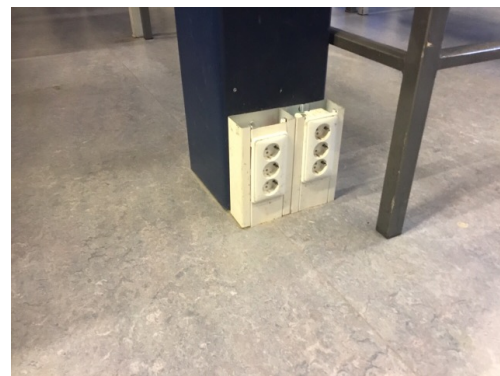
gebouw CSG de Splitting gebreknnummer 78  
 etage: 1e etage  
 ruimte: 112  
 omschrijving: De wandgoten zijn niet voorzien van een deksel en een eindschot.

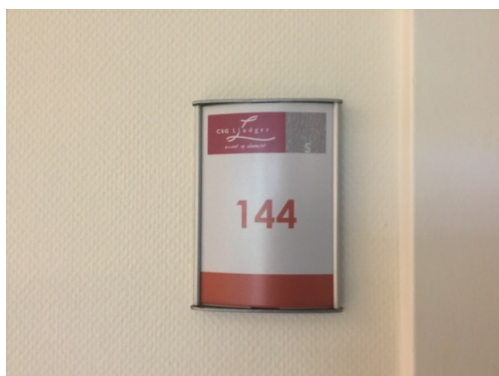
gebouw CSG de Splitting gebreknnummer 82  
etage: 1e etage  
ruimte: 144  
omschrijving: De wandgoot is niet voorzien van een eindschot.

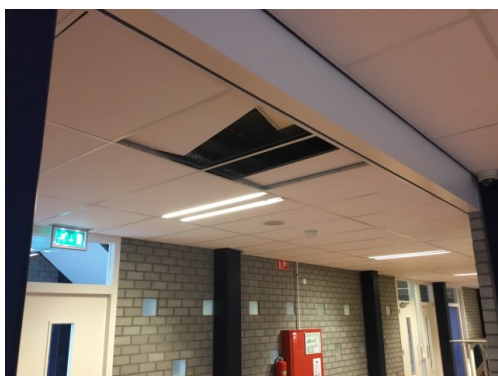
gebreknummer 84

gebouw CSG de Splitting  
etage: 1e etage  
ruimte: Gang  
omschrijving: De ongebruikte invoeren van diverse lasdozen boven het plafond zijn niet afgedicht.

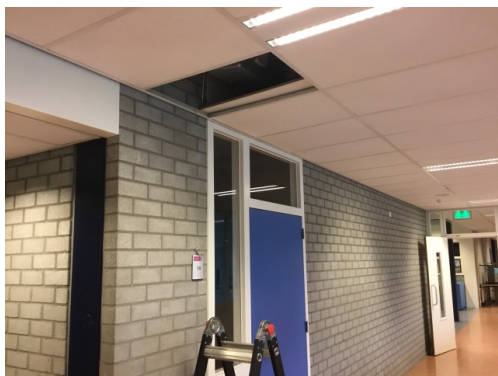
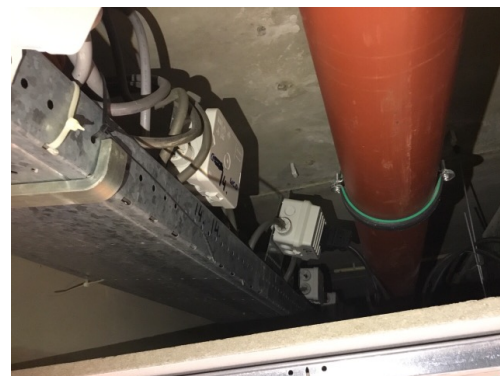
gebouw CSG de Splitting gebreknnummer 85  
etage: 1e etage  
ruimte: Gang  
omschrijving: De ongebruikte invoeren van diverse lasdozen boven het plafond zijn niet afgedicht.

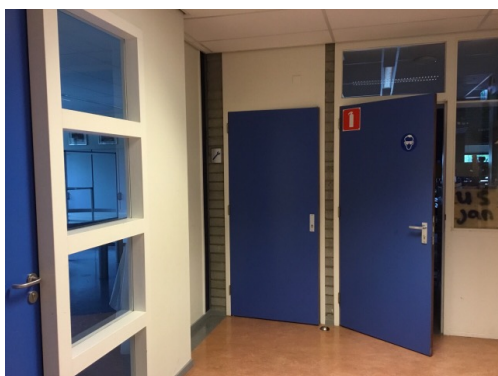
gebouw CSG de Splitting gebreknnummer 86  
etage: 1e etage  
ruimte: Gang / Technische Schacht  
omschrijving: De kabel is ondeugdelijk bevestigd.

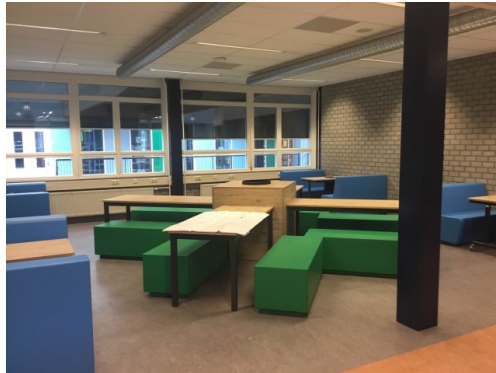
| gebouw | CSG de Splitting | gebreknummer 87 |

| omschrijving: | De behuizing van de wandcontactdoos vertoont verschijnselen van een brandplek. | |

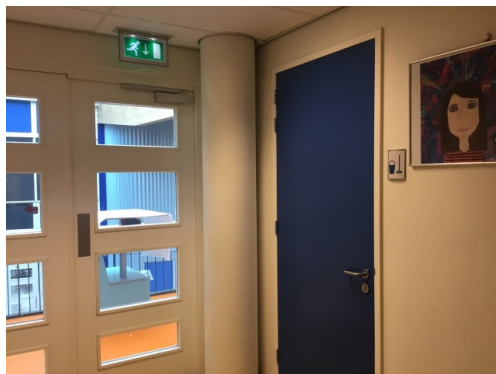
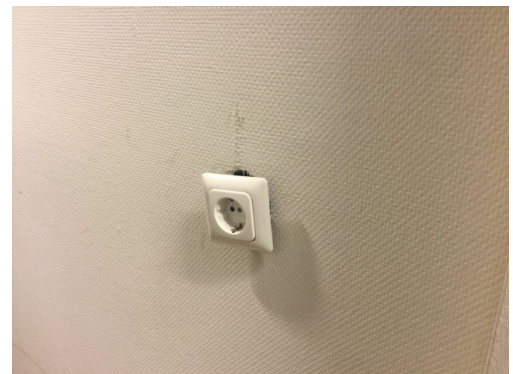
| gebouw | CSG de Splitting | gebreknummer 88 |

| omschrijving: | De wandcontactdoos is ondeugdelijk bevestigd. | |

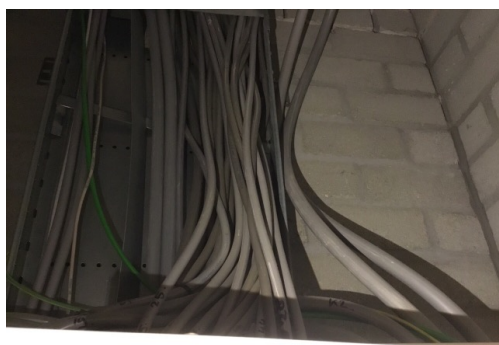
gebouw CSG de Splitting gebreknnummer 89  
etage: 2e etage  
verdeler: LK1-2  
omschrijving: Diverse kabels aan de bovenzijde van de schakel- en verdeelinrichting zijn ondeugdelijk bevestigd.

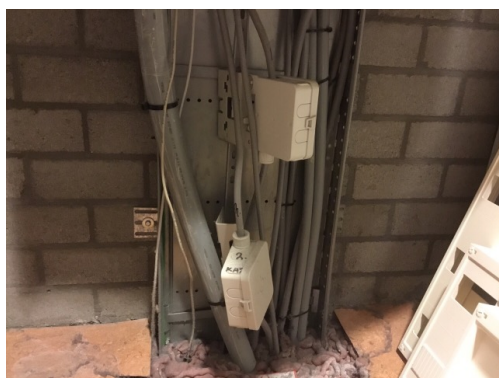
gebouw CSG de Splitting gebreknnummer 90  
etage: 2e etage  
verdeler: LK1-2  
omschrijving: De lasdozen aan de onderzijde van de schakel- en verdeelinrichting zijn ondeugdelijk bevestigd.

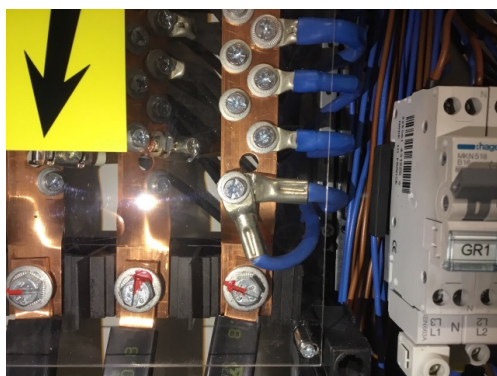
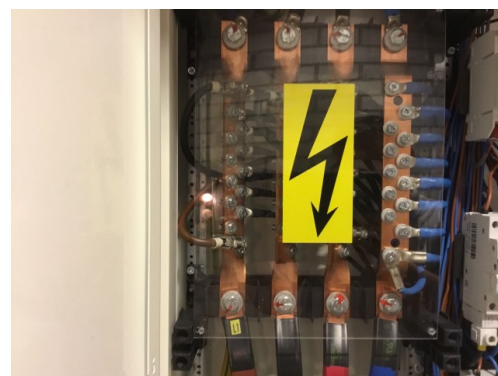
gebreknummer 92

gebouw CSG de Splitting  
etage: 2e etage  
verdeler: LK1-2  
omschrijving: Onder de aansluitbout van de nul-rail zijn meerdere aders aangesloten.

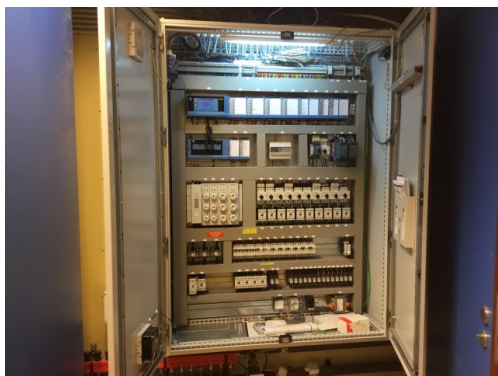
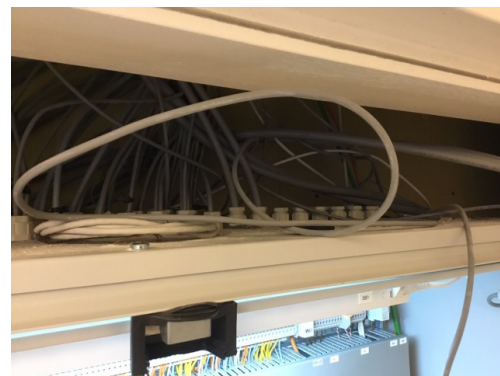
gebouw CSG de Splitting gebreknnummer 93  
etage: 2e etage  
verdeler: RK1  
omschrijving: De ongebruikte invoeren aan de bovenzijde van de besturingskast zijn niet afgedicht.

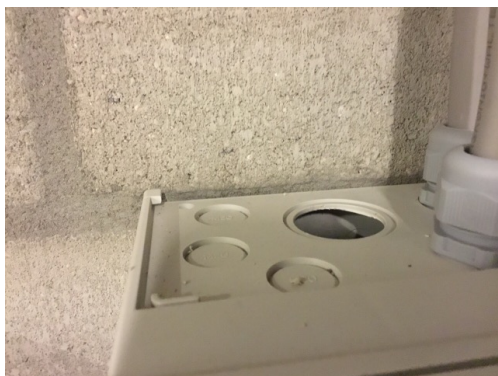
gebouw CSG de Splitting gebreknnummer 94  
etage: 2e etage  
verdeler: Zon-PV  
omschrijving: De ongebruikte invoer aan de bovenzijde van de schakel- en verdeelinrichting is niet afgedicht.

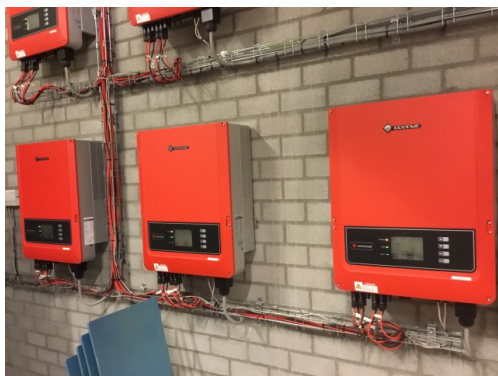
gebouw CSG de Splitting gebreknnummer 95  
 etage: 2e etage  
 verdeler: Zon-PV  
 omschrijving: De gemeten vereffeningsleidingsweerstand van de draadgoten voldoen niet aan de minimale vereiste waarde. Een te hoge vereffeningsleidingsweerstand kan duiden op onderbroken of op een niet aangesloten vereffeningsleiding.  
 prioriteit B

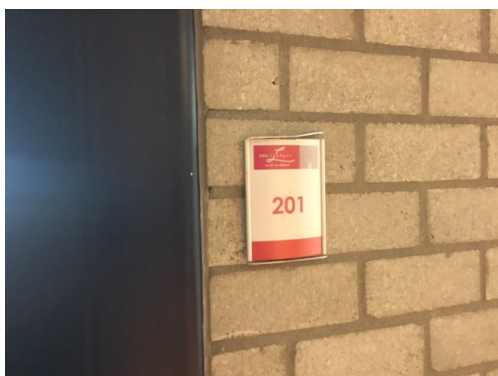
gebouw CSG de Splitting gebreknnummer 96  
 etage: 2e etage  
 ruimte: 201  
 omschrijving: De gemeten beschermingsleidingsweerstand van de wandcontactdoos voldoet niet aan de minimale vereiste waarde. Een te hoge beschermingsleidingsweerstand kan duiden op onderbroken of op een niet aangesloten beschermingsleiding.  
 prioriteit B

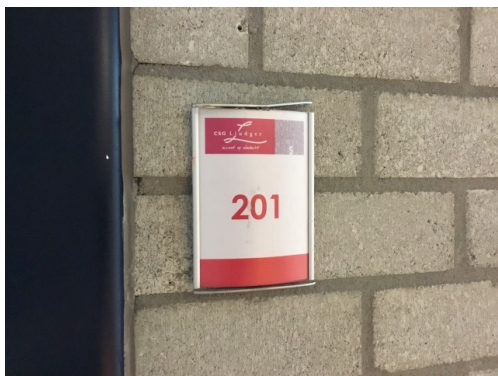
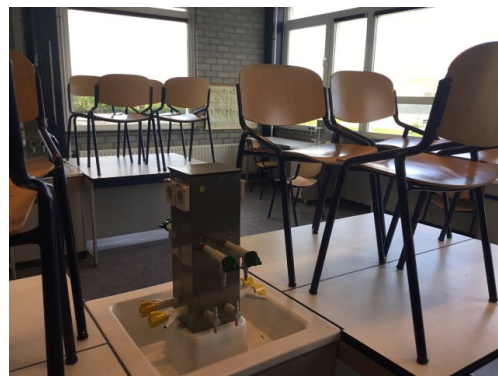
gebouw CSG de Splitting gebreknnummer 97  
etage: 2e etage  
ruimte: 201  
omschrijving: Diverse wandcontactdozen zijn niet voorzien van een klepje.

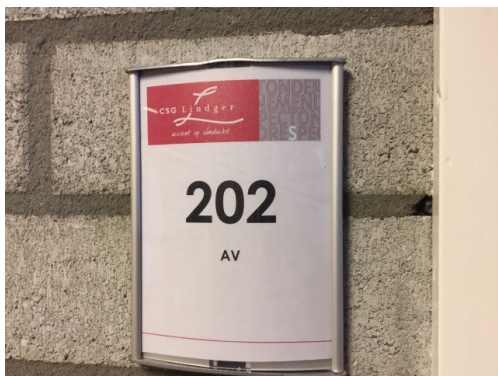
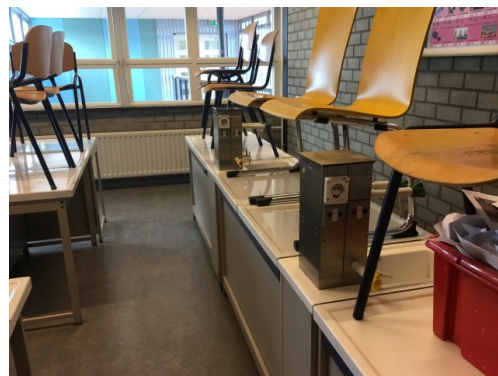
gebouw CSG de Splitting gebreknnummer 98  
etage: 2e etage  
ruimte: 202  
omschrijving: Diverse wandcontactdozen zijn niet voorzien van een klepje.

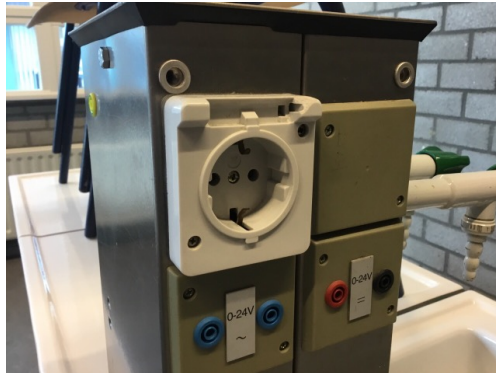
gebouw CSG de Splitting gebreknnummer 99  
etage: 2e etage  
ruimte: 202  
omschrijving: De beschermingscontacten van de wandcontactdoos zijn verbogen.

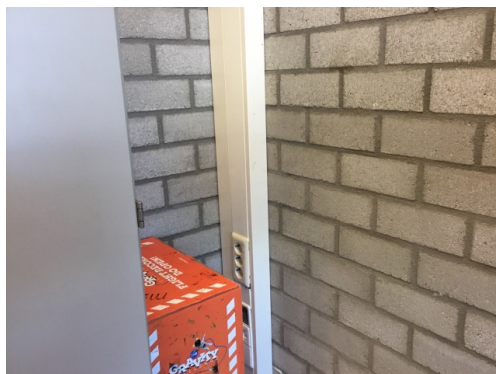
gebouw CSG de Splitting gebreknnummer 100  
etage: 2e etage  
ruimte: 202  
omschrijving: De gemeten vereffeningsleidingsweerstand van de wandgoot voldoet niet aan de minimale vereiste waarde. Een te hoge vereffeningsleidingsweerstand kan duiden op onderbroken of op een niet aangesloten vereffeningsleiding.

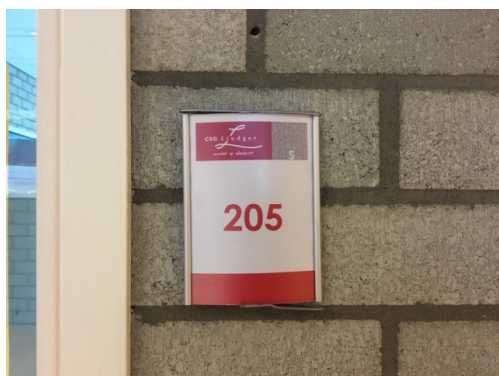
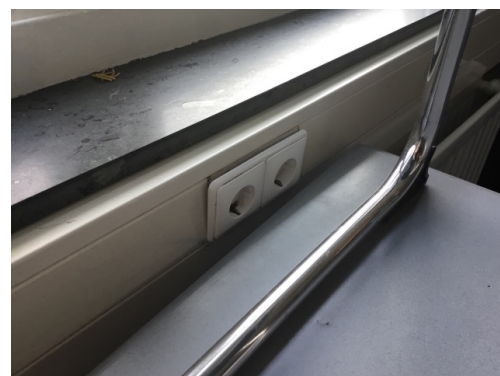
gebouw CSG de Splitting gebreknnummer 101  
etage: 2e etage  
ruimte: 205  
omschrijving: De wandcontactdoos is ondeugdelijk in de wandgoot bevestigd.

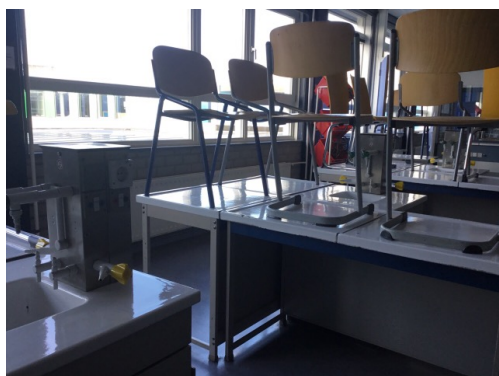
gebouw CSG de Splitting gebreknnummer 102  
etage: 2e etage  
ruimte: 206  
omschrijving: Diverse wandcontactdozen zijn niet voorzien van een klepje.

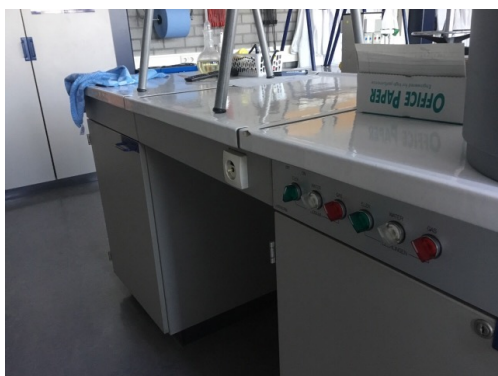
gebreknummer 104

gebouw CSG de Splitting  
etage: 2e etage  
ruimte: 206  
omschrijving: De dimmer is niet voorzien van een bedieningsknop.

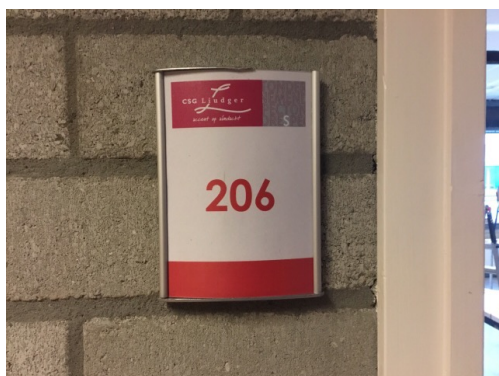
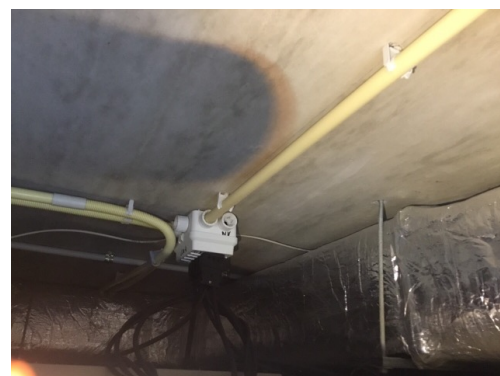
gebouw CSG de Splitting gebreknnummer 105  
etage: 2e etage  
ruimte: 206  
omschrijving: De ongebruikte invoeren van de lasdoos boven het plafond zijn niet afgedicht.
