**ELEKTROSPEKT BV**

### **NEN 3140+A2:2018 (nl) INSPECTIE LAAGSPANNINGSINSTALLATIE**

**CSG Liudger Splitting Drachten, Leerweg 2, 9202 LD Drachten**

**april 2019**

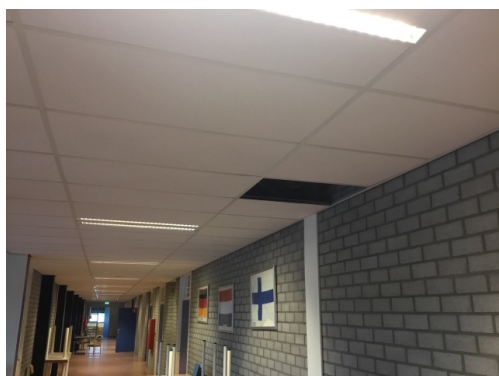
gebouw CSG de Splitting gebreknnummer 106  
etage: 2e etage  
ruimte: 206  
omschrijving: De ongebruikte invoeren van diverse lasdozen boven het plafond zijn niet afgedicht.

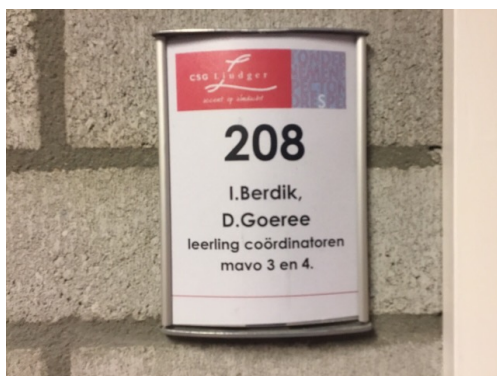
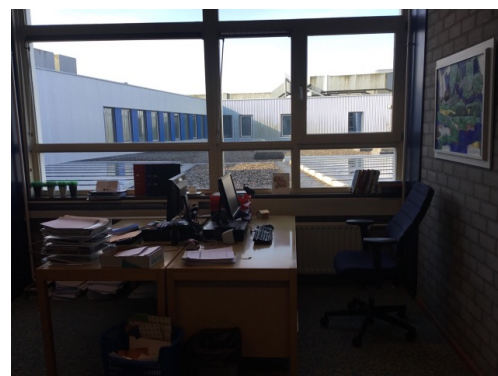
| gebouw | CSG de Splitting | gebreknummer 107 |

| omschrijving: | De installatiedelen in de wandgoot waren tijdens de inspectiewerkzaamheden spanningsloos i.v.m. verbouwingswerkzaamheden. | |

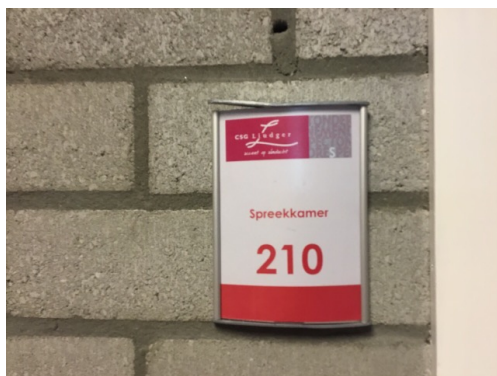
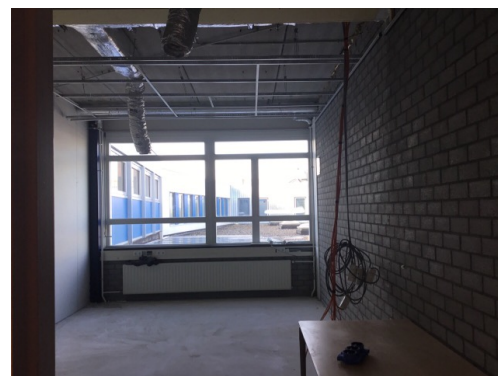
| ruimte: | 210 | |
| omschrijving: | De installatiedelen waren tijdens de inspectiewerkzaamheden spanningsloos i.v.m. verbouwingswerkzaamheden. | |

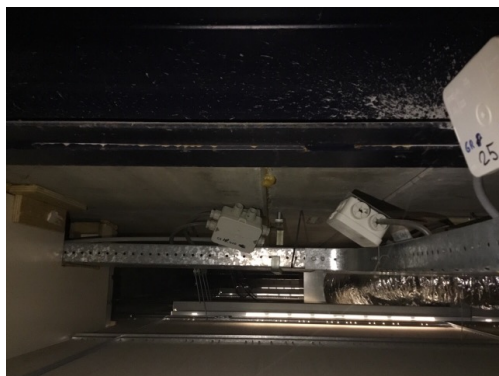
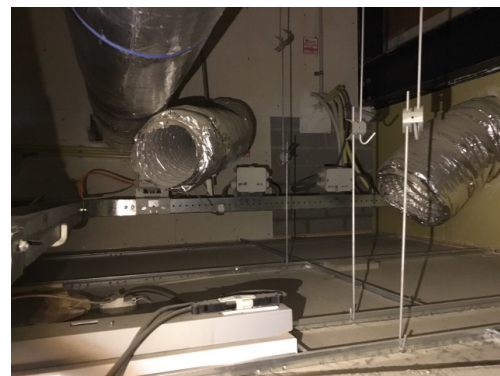
gebouw CSG de Splitting gebreknnummer 109  
etage: 2e etage  
ruimte: 213a  
omschrijving: De ongebruikte invoeren van diverse lasdozen boven het plafond zijn niet afgedicht.

prioriteit B

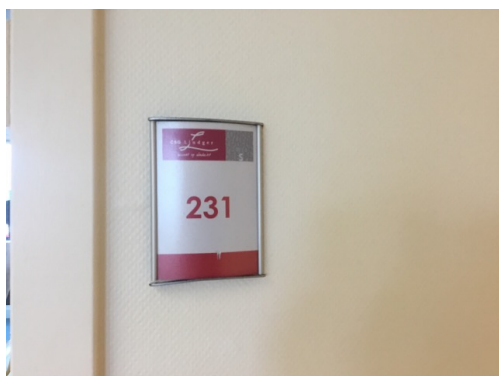
gebouw CSG de Splitting gebreknnummer 110  
etage: 2e etage  
ruimte: 231  
omschrijving: De gemeten vereffeningsleidingsweerstand van de vloerzuil voldoet niet aan de minimale vereiste waarde. Een te hoge vereffeningsleidingsweerstand kan duiden op onderbroken of op een niet aangesloten vereffeningsleiding.

prioriteit B

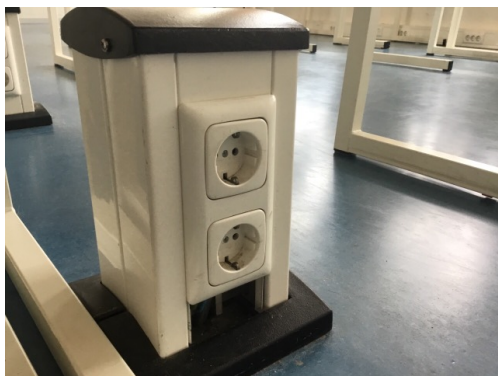
gebouw CSG de Splitting gebreknnummer 111  
etage: 2e etage  
ruimte: 231  
omschrijving: De gemeten beschermingsleidingsweerstand van de wandcontactdoos voldoet niet aan de minimale vereiste waarde. Een te hoge beschermingsleidingsweerstand kan duiden op onderbroken of op een niet aangesloten beschermingsleiding.  
prioriteit B

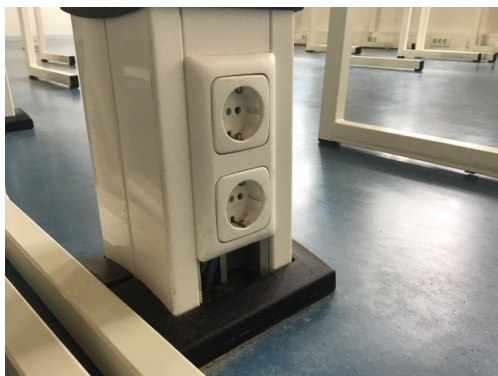
gebouw CSG de Splitting gebreknnummer 112  
etage: 2e etage  
ruimte: 231  
omschrijving: De vloerzuil is niet voorzien van een deksel.

prioriteit B

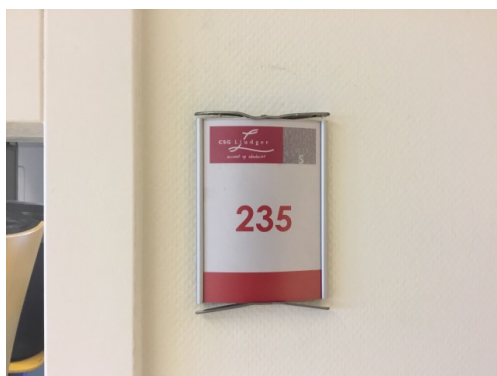
gebreknummer 114

gebouw CSG de Splitting  
etage: 2e etage  
ruimte: 235  
omschrijving: De deksel van de vloerzuil is ondeugdelijk bevestigd.

prioriteit B

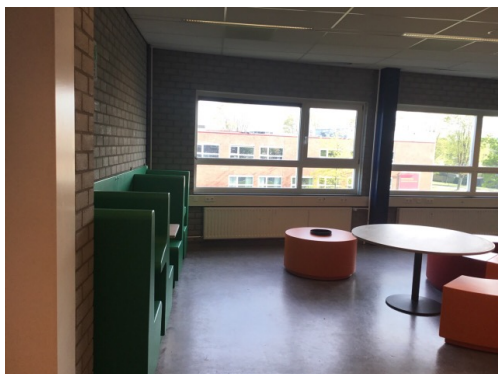
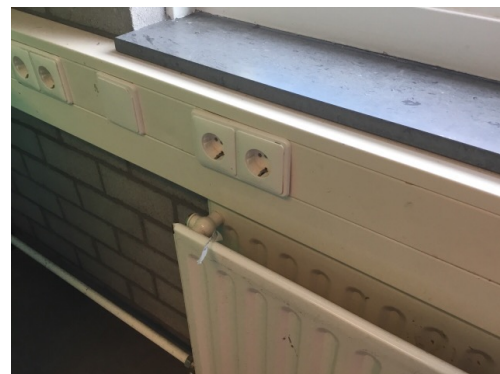
gebouw CSG de Splitting gebreknnummer 117  
etage: 2e etage  
ruimte: Stilteruimte  
omschrijving: De wandcontactdoos is ondeugdelijk in de wandgoot bevestigd.

prioriteit B

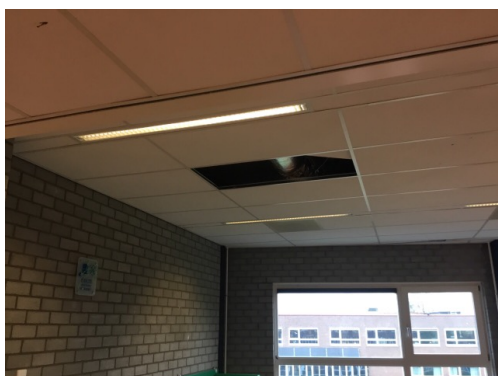
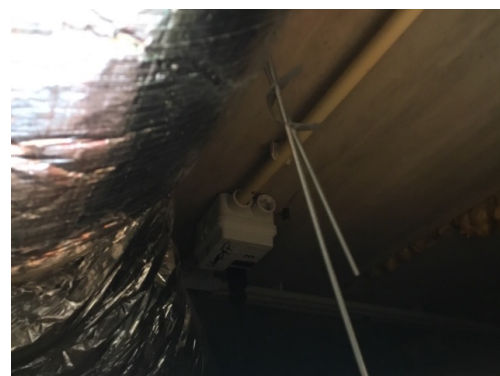
gebouw CSG de Splitting gebreknnummer 118  
etage: 2e etage  
ruimte: Stilteruimte  
omschrijving: De ongebruikte invoer van de lasdoos boven het plafond is niet afgedicht.

prioriteit B
