**ELEKTROSPEKT BV**

### **NEN 3140+A3:2019 (nl) INSPECTIE LAAGSPANNINGSINSTALLATIE**

**CSG Liudger - Praktijkschool De Ring / De Venen,  
De Ring 4, 9202NW Drachten**

**25 februari 2021**

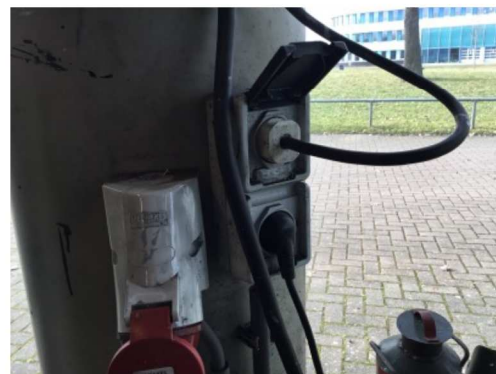
gebreknummer 19

omschrijving: Het klepje van de wandcontactdoos is defect. Tevens is de behuizing van de wandcontactdoos vervuild met ijservijzel.

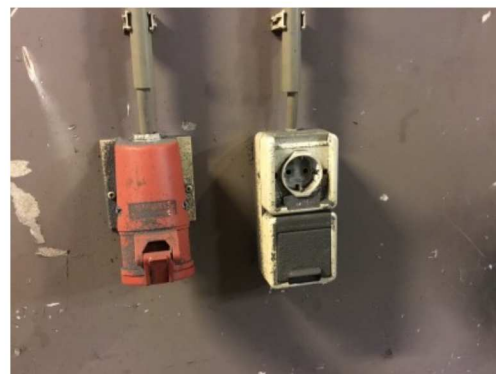
gebreknummer 20

omschrijving: Het klepje van de wandcontactdoos is defect. Tevens is de behuizing van de wandcontactdoos vervuild met ijservijzel.

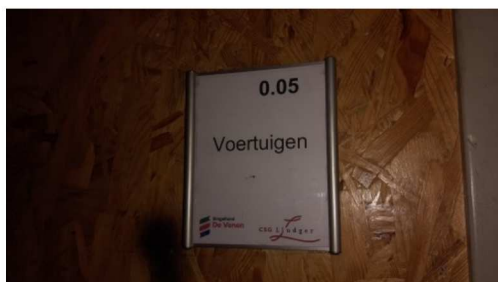
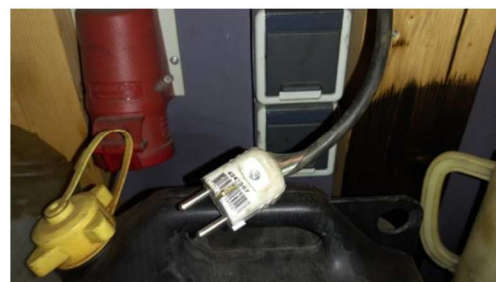
gebreknummer 22

gebouw: De Ring - De Venen  
etage: begane grond  
ruimte: 0.05  
omschrijving: De buitenmantel van het snoer van het verlichtingsarmatuur is beschadigd.

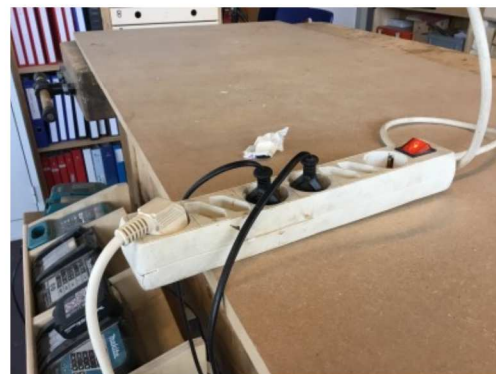
gebreknummer 25

gebouw: De Ring - De Venen  
etage: begane grond  
ruimte: 0.08  
omschrijving: De behuizing van de tafelcontactdoos is defect.

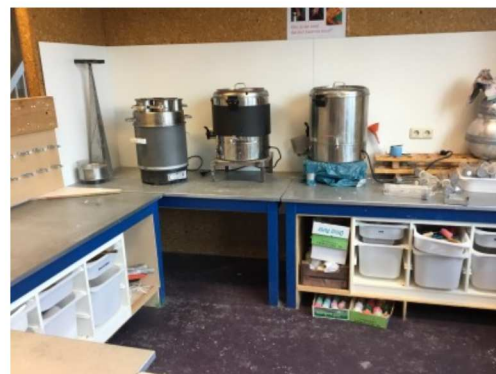
gebreknummer 26

gebouw: De Ring - De Venen  
etage: begane grond  
ruimte: 0.09  
omschrijving: De gemeten vereffening sleidingweerstand van de RVS aanrechtbladen voldoen niet aan de minimale vereiste waarde.

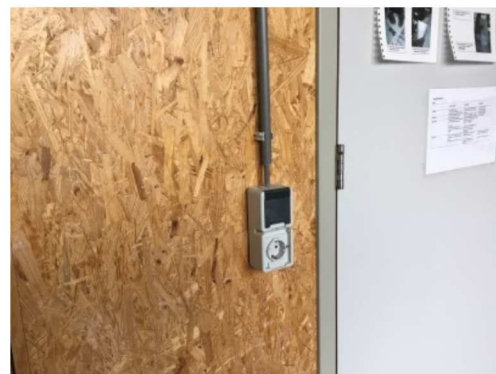
gebreknummer 27

gebouw: De Ring - De Venen  
etage: begane grond  
ruimte: 0.09  
omschrijving: Het klepje van de wandcontactdoos is defect.

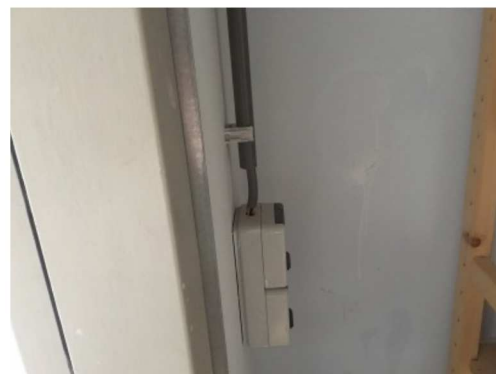
gebreknummer 28

gebouw: De Ring - De Venen  
etage: begane grond  
ruimte: 0.09  
omschrijving: De kabel is ondeugdelijk in de wandcontactdoos gevoerd.

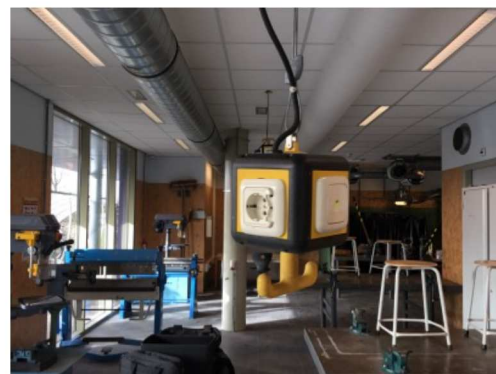
gebreknummer 30

gebouw: De Ring - De Venen  
etage: begane grond  
ruimte: 0.15  
omschrijving: Het klepje van de wandcontactdoos is defect.

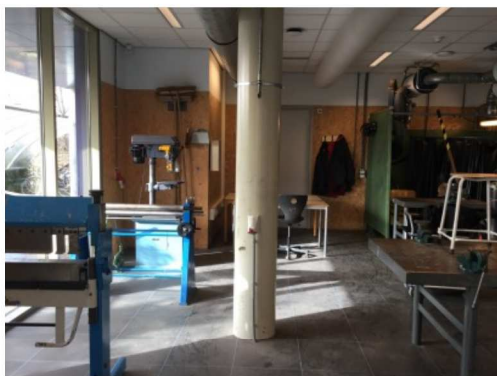
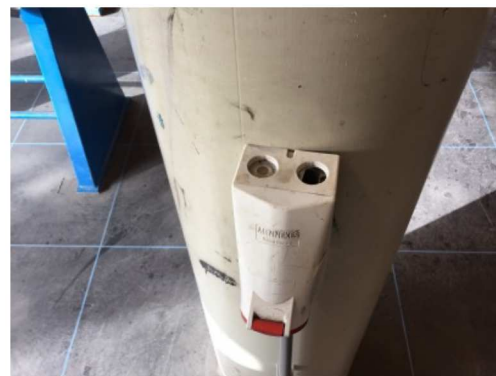
gebreknummer 31

omschrijving: De ongebuikte invoering van de krachtwandcontactdoos is niet afgedicht.

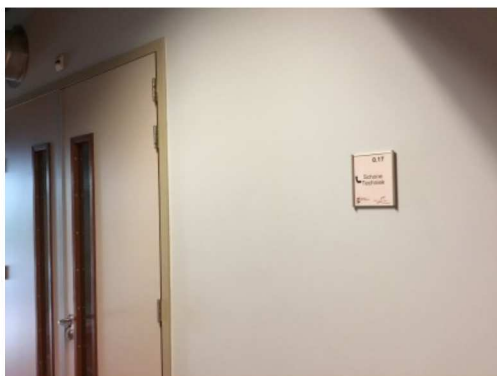
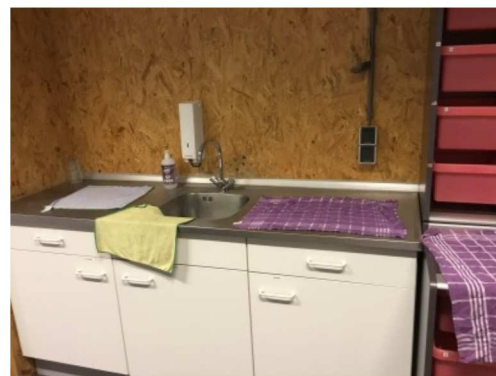
gebreknummer 32

omschrijving: De gemeten vereffening sleidingweerstand van het RVS aanrechtblad voldoet niet aan de minimale vereiste waarde.

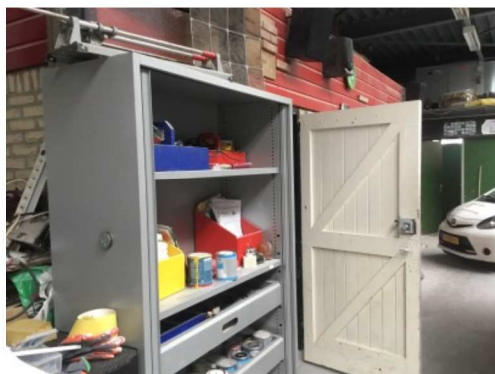
gebreknummer 34

gebouw: De Ring - De Venen  
etage: begane grond  
ruimte: Metselloods  
omschrijving: De schakelaar is zonder montageplaat op een houten ondergrond gemonteerd.

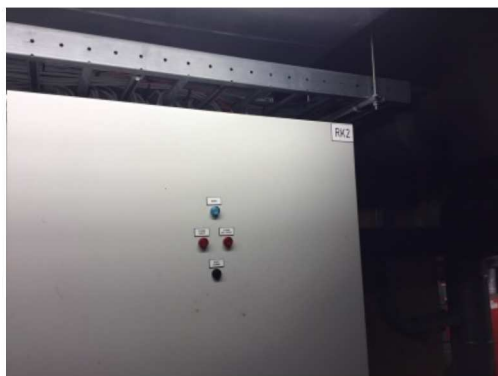
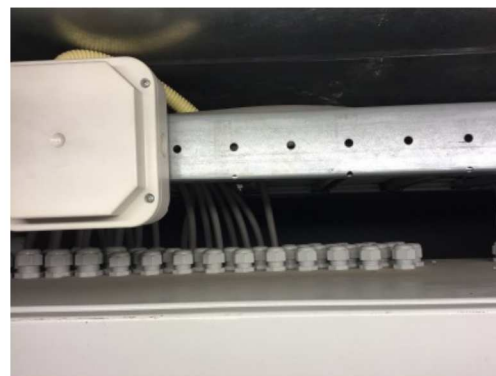
gebreknummer 36

gebouw: De Ring - De Venen  
etage: begane grond  
ruimte: Stookruimte  
omschrijving: De ongebruikte invoeringen aan de bovenzijde van de regelkast zijn niet afgedicht.

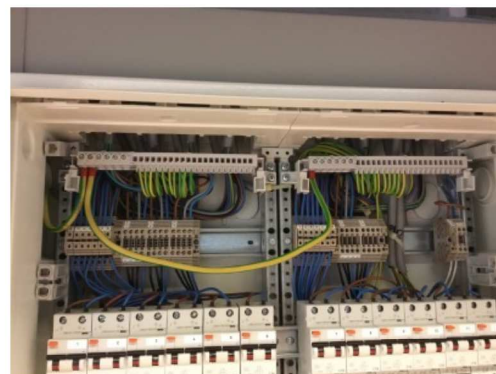
gebouw: De Ring - De Venen gebreknummer 39  
etage: 1e etage  
verdeler: K1-3  
omschrijving: Diverse klemmenstroken in de schakel- en verdeelinrichting zijn niet voorzien van een codering.

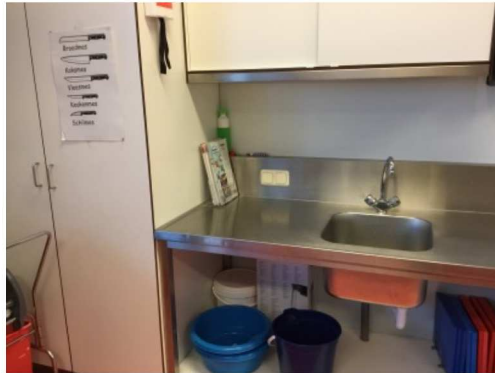
gebreknummer 45

gebouw: De Ring - De Venen  
etage: 1e etage  
ruimte: Keuken  
omschrijving: Het klepje van de rechter wandcontactdoos is defect.

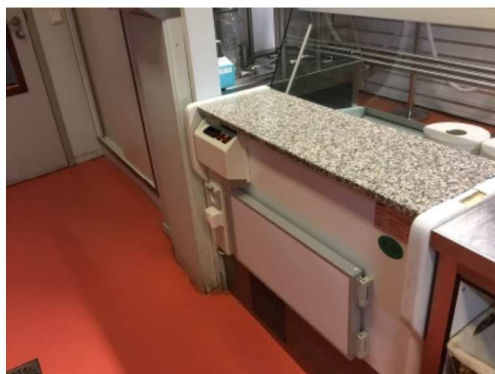
gebreknummer 46

gebouw: De Ring - De Venen  
etage: 1e etage  
ruimte: Keuken  
omschrijving: Het klepje van de wandcontactdoos is defect.

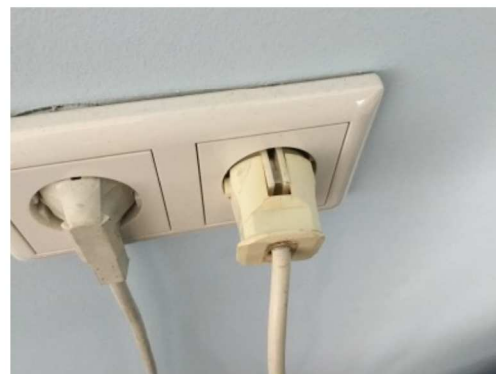
gebreknummer 47

gebouw: De Ring - De Venen  
etage: 1e etage  
ruimte: Keuken  
omschrijving: De behuizing van de contactstop is defect.

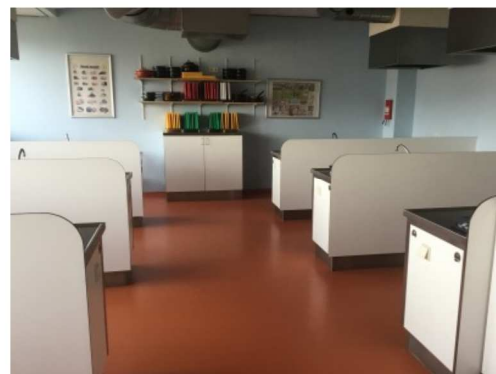
gebreknummer 48

gebouw: De Ring - De Venen  
etage: 1e etage  
ruimte: Keuken  
omschrijving: De behuizing van diverse wandcontactdozen zijn defect. (Geldt voor beide "Zorg" lokalen)

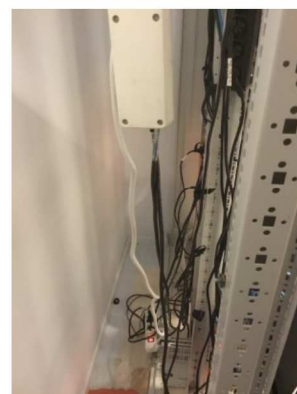
gebreknummer 54

omschrijving: Als gevolg van een gebrek aan vaste aansluitpunten, wordt er overmatig gebruik gemaakt van tafelcontactdozen.

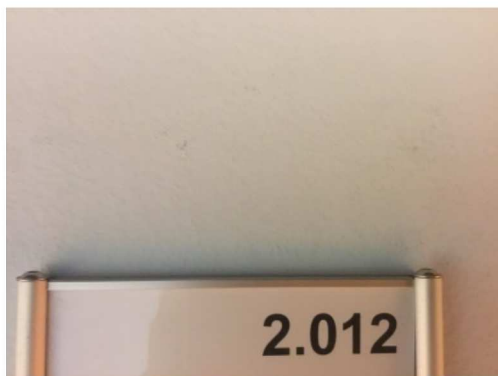
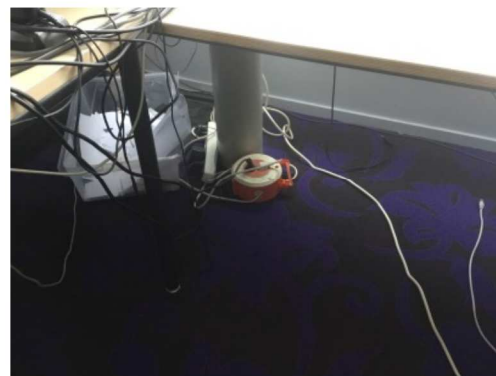
gebreknummer 56

omschrijving: Het snoer van de verlenghaspel is niet geheel afgerold.

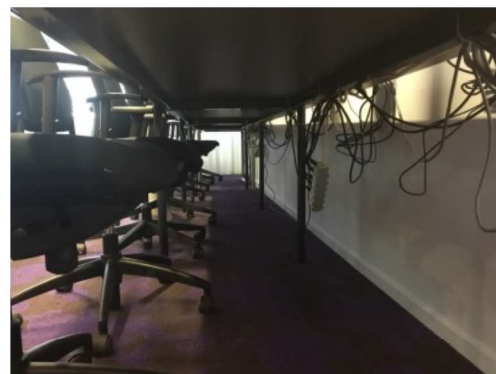
gebreknummer 57

gebouw: De Ring - De Venen  
etage: 2e etage  
ruimte: 2.019  
omschrijving: Als gevolg van een gebrek aan vaste aansluitpunten, wordt er overmatig gebruik gemaakt van tafelcontactdozen.  
prioriteit Aandachtspunt

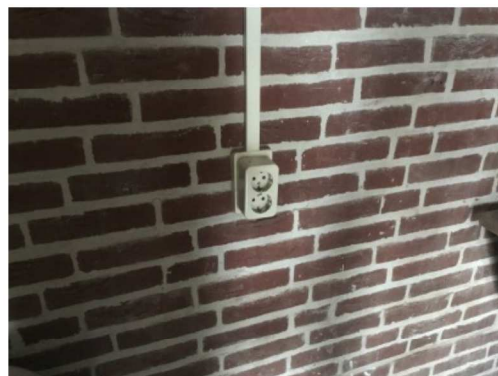
gebreknummer 60

gebouw: De Ring - De Venen  
etage: Buiten  
ruimte: Dierenverblijf  
omschrijving: De behuizing van de wandcontactdoos is defect.
