## NEN1006 RAPPORTAGE EN BEHEERSPLAN LEIDINGWATERINSTALLATIE

### KNMI DE BILT 100096G10 - GEBOUW B

COMPLEX/GEBOUWNUMMER 100096G10  
ADRES Utrechtseweg 297  
PLAATS De Bilt  
DATUM 09-11-2020  
PROJECTNUMMER 3191P0009.13

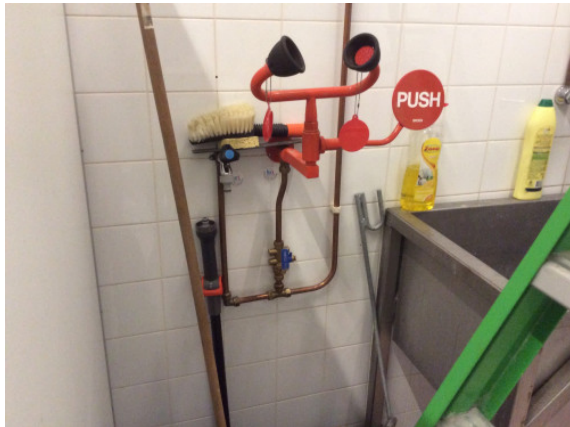
| Kritische punten | Advies kritische punten | Foto |
|---|---|---|
| <p>De drinkwaterinstallatie is geschakeld aan een installatie met vloeistofklasse 2, verplaats de EA terugstroombeveiliging van de aanvoerleiding naar de oogdouche en slangwartelkraan naar de aanvoerleiding van alleen de slangwartelkraan.</p> | | |

| Kritische punten | Advies kritische punten | Foto |
|---|---|---|
| <p>Verplaats de EA terugstroombeveiliging van de aanvoerleiding naar de oogdouche en slangwartelkraan naar de aanvoerleiding van alleen de slangwartelkraan.</p> <p>(Zie Waterwerkblad 3.8)</p> | | |
