## Buitenbaden De Mirandabad

### Betononderzoek

Opdrachtgever RVE Sport en Bos, de heer H. van Eykelenburg  
Rapportnummer 36945  
Status Definitief  
Rapportdatum 23 april 2019  
Uitvoering ing. M.H. Kolkman  
Projectleider ing. M.H. Kolkman

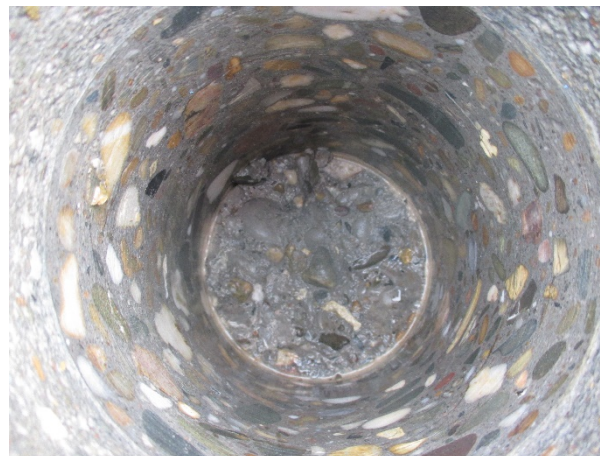
Figuur 3.4: Boorgat kern uit de vloer, onder zandcement dekvloer

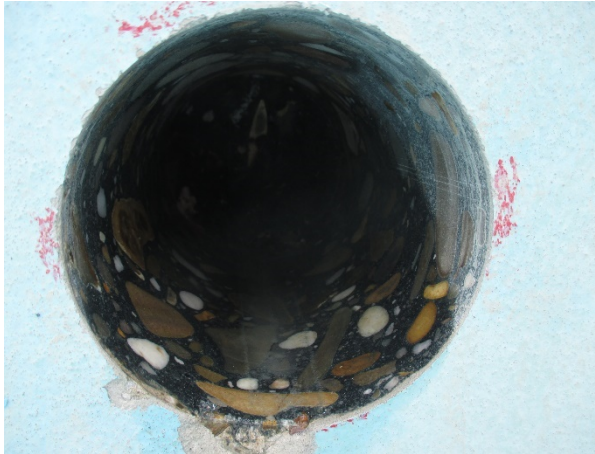
Figuur 3.9: Boorgat wand, geen bijzonderheden

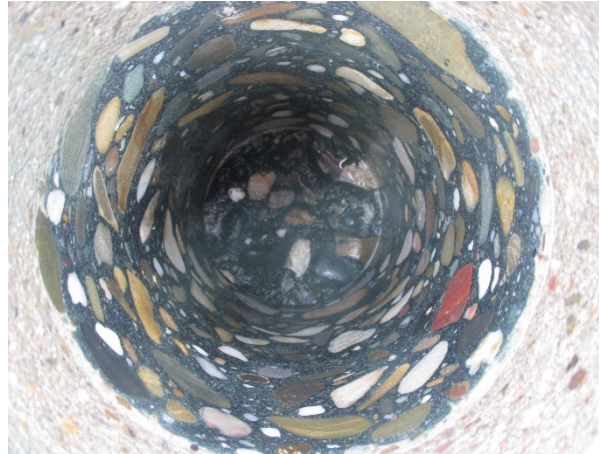
Figuur 3.10: Boorgat vloer, geen bijzonderheden

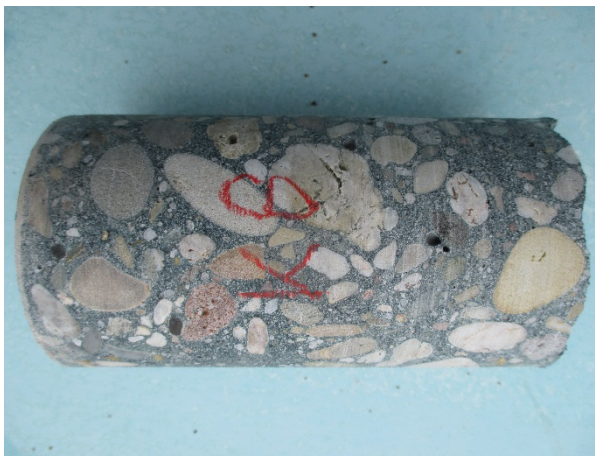
Figuur 3.11: Boorkern uit de wand, geen zichtbare schade

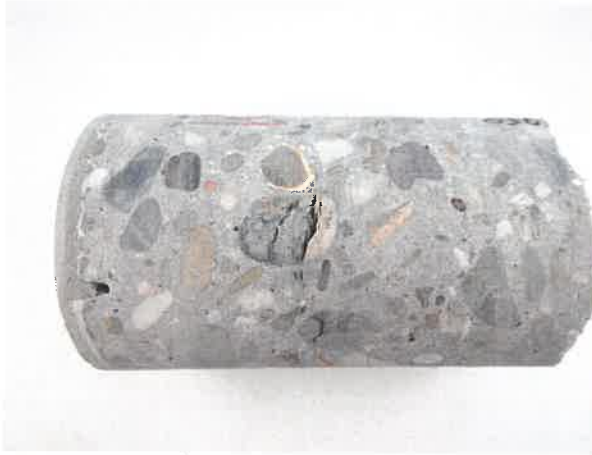
Figuur 2: Kern 1

Bij alle kernen uit dit bad (K1 tot en met K6) zijn zeer duidelijke signalen van ASR (Alkali-Silica-Reactie) waargenomen. Dat blijkt uit de scheuren die vanuit de grove toeslagkorrels lopen en uit de aanwezigheid van ASR-gel. Er is sprake van lichte delaminaties in de kernen uit de wanden en gevorderde delaminaties in de kernen uit de vloer. De aangetaste zone bevindt zich in de eerste 5 tot 10 cm vanaf het oppervlak.

**Merk:** K1  
**Diameter:** 95 mm  
**Lengte:** 165 mm  
**Cement:** Portland  
**Verdichting:** Voldoende  
**Verdeling:** Voldoende  
**Soort toeslagmateriaal:** Grind + Vuursteen  
**Grootste korrel:** 20 mm  
**Wapening 1° laag:** Diameter: 10 mm  
 Dekking: 106 mm  
**Wapening 2° laag:** n.v.t.  
**Scheurwijdte // oppervlak:** 0,2 – 0,25 mm  
**Scheurwijdte ⊥ oppervlak:** -

| 1 | Scheuren evenwijdig aan het oppervlak. | Ja |
| 2 | Scheuren door toeslagmateriaal. | Ja |
| 4 | Scheuren en/of poriën gevuld met wit reactiemateriaal. | Ja |

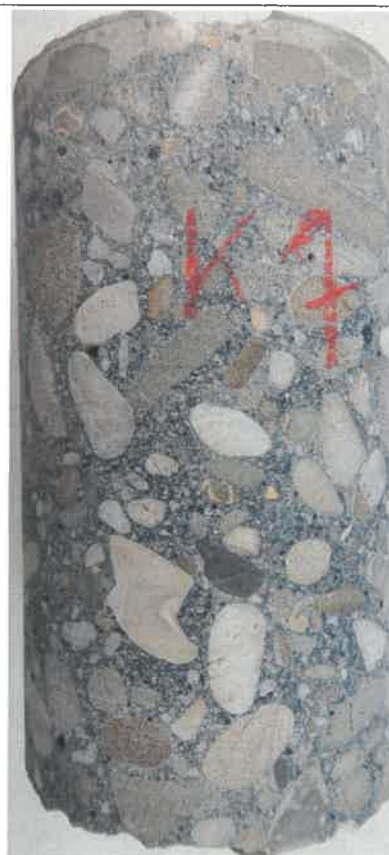
Aan de boorkernen K7 tot en met K12 uit het zeskantbad zijn bij het visuele onderzoek geen bijzonderheden aangetroffen. Het beton is in goede staat, er is geen schade waargenomen en er is ook geen potentieel reactief toeslagmateriaal aanwezig.

**Merk:** K7  
**Diameter:** 95 mm  
**Lengte:** 165 mm  
**Cement:** Hoogoven  
**Verdichting:** Voldoende  
**Verdeling** Voldoende  
**Soort toeslagmateriaal:** Grind + Vuursteen  
**Grootste korrel:** 20 mm  
**Wapening 1<sup>e</sup> laag:** n.v.t.  
**Wapening 2<sup>e</sup> laag:** n.v.t.  
**Scheurwijdte // oppervlak:**  
**Scheurwijdte  $\perp$  oppervlak:** -

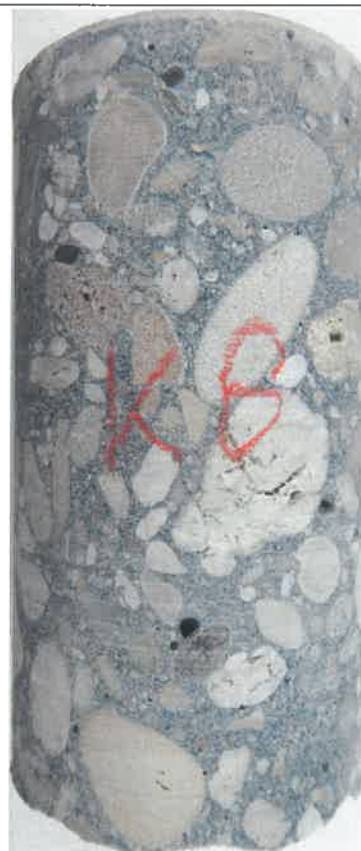
**Merk:** K8  
**Diameter:** 95 mm  
**Lengte:** 170 mm  
**Cement:** Hoogoven  
**Verdichting:** Voldoende  
**Verdeling** Voldoende  
**Soort toeslagmateriaal:** Grind + Vuursteen  
**Grootste korrel:** 28 mm  
**Wapening 1° laag:** n.v.t.  
**Wapening 2° laag:** n.v.t.  
**Scheurwijdte // oppervlak:**  
**Scheurwijdte ⊥ oppervlak:** -

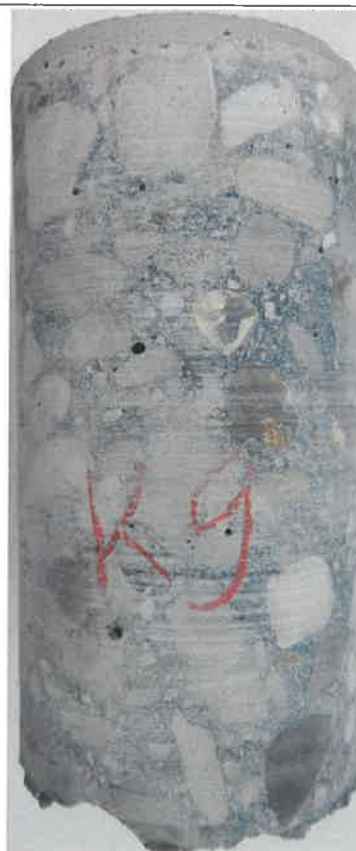
**Merk:** K9  
**Diameter:** 95 mm  
**Lengte:** 180 mm  
**Cement:** Hoogoven  
**Verdichting:** Voldoende  
**Verdeling:** Voldoende  
**Soort toeslagmateriaal:** Grind + Vuursteen  
**Grootste korrel:** 20 mm  
**Wapening 1<sup>e</sup> laag:** n.v.t.  
**Wapening 2<sup>e</sup> laag:** n.v.t.  
**Scheurwijdte // oppervlak:** -  
**Scheurwijdte ⊥ oppervlak:** -

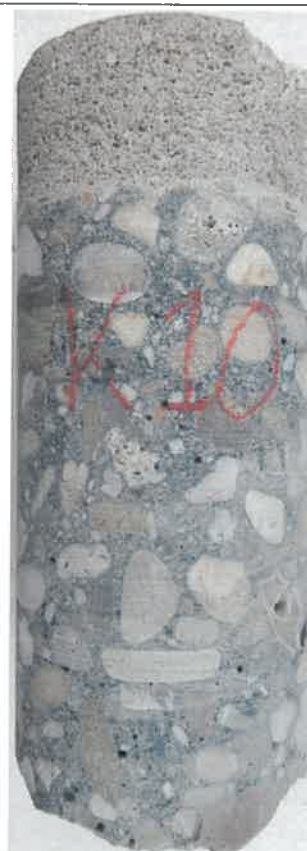
**Merk:** K10  
**Diameter:** 95 mm  
**Lengte:** 215 mm, incl. dekvloer 40 mm  
**Cement:** Hoogoven  
**Verdichting:** Matig  
**Verdeling** Voldoende  
**Soort toeslagmateriaal:** Grind + Vuursteen  
**Grootste korrel:** 20 mm  
**Wapening 1<sup>e</sup> laag:** Diameter: 10 mm  
 Dekking: 20 mm  
**Wapening 2<sup>e</sup> laag:** n.v.t.  
**Scheurwijdte // oppervlak:** -  
**Scheurwijdte ⊥ oppervlak:** -

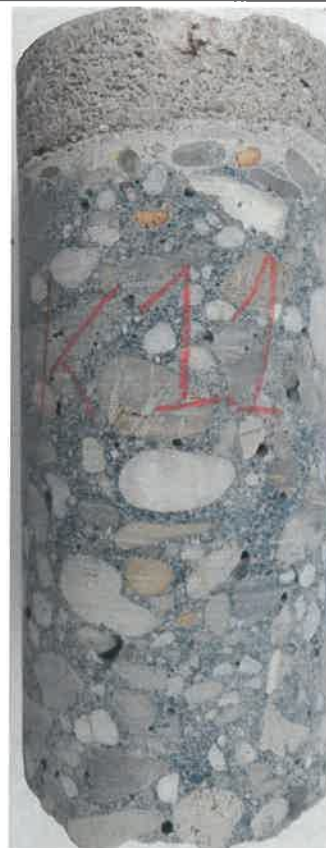
**Merk:** K11  
**Diameter:** 95 mm  
**Lengte:** 210 mm, incl. 30 mm dekvloer  
**Cement:** Hoogoven  
**Verdichting:** Matig  
**Verdeling** Voldoende  
**Soort toeslagmateriaal:** Grind + Vuursteen  
**Grootste korrel:** 20 mm  
**Wapening 1<sup>e</sup> laag:** n.v.t.  
**Wapening 2<sup>e</sup> laag:** n.v.t.  
**Scheurwijdte // oppervlak:** -  
**Scheurwijdte  $\perp$  oppervlak:** -

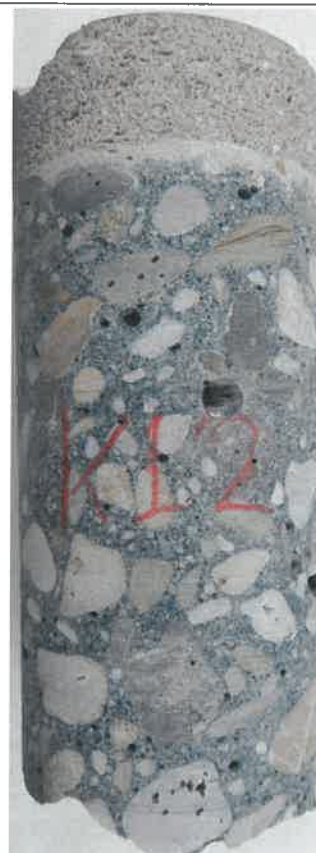
**Merk:** K12  
**Diameter:** 95 mm  
**Lengte:** 210 mm, incl. 30 mm dekvloer  
**Cement:** Hoogoven  
**Verdichting:** Matig  
**Verdeling** Voldoende  
**Soort toeslagmateriaal:** Grind + Vuursteen  
**Grootste korrel:** 20 mm  
**Wapening 1° laag:** Diameter: 10 mm  
 Dekking: 57 mm  
**Wapening 2° laag:** n.v.t.  
**Scheurwijdte // oppervlak:** -  
**Scheurwijdte ⊥ oppervlak:** -
