Rapportage Bomen Effect Analyse

BEA Heem van Selis, Boxtel

Rapportnummer 2021-0023

Status: : Definitief
Datum: : 23 april 2021

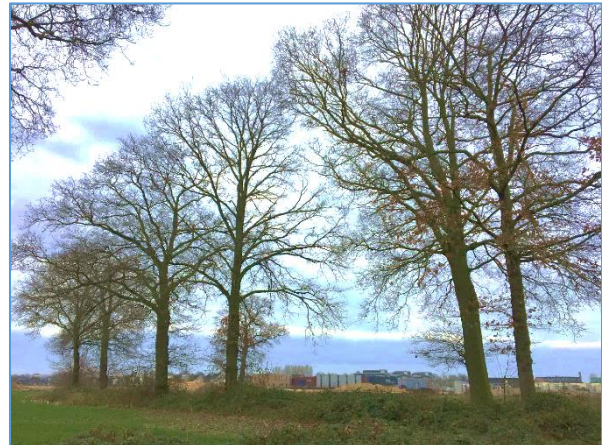
Zomereikengroep (*Quercus robur*), middenin veld, 6 stuks, geteld vanaf zuiden.

Leeftijd: 80 jaar
 Diameter: 71, 43, 62, 65, 79, 50 cm
 Conditie: Redelijk
 Takvrije stam: 5 m
 Takvrij profiel: 4 m
 Kroon: In elkaar gegroeid
 Ondergrond: Open grond, voormalig akkerland
 Voeding: Voldoende
 Vocht: Voldoende
 Zuurstof: Voldoende
 Doorwortel: Volledige kroonprojectie
 Toekomst: > 15 jaar

Een zomereikengroep van zes stuks. De groep is beeldbepalend voor de omgeving. Een waardevolle inheemse boomsoort, over het algemeen bomen met flinke diameters en grote kroonoppervlaktes.

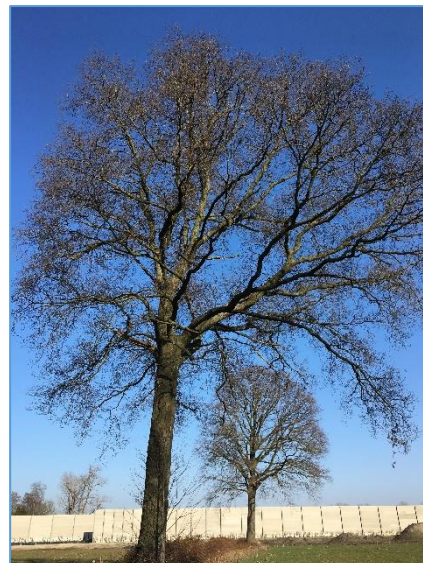
Solitaire zomereik (*Quercus robur*), ten noorden van het geplande park

Leeftijd:	80 jaar
Diameter:	85 cm
Conditie:	redelijk
Takvrije stam:	8 m
Takvrij profiel:	7 m
Kroon:	Evenwichtig, westkant minder ontwikkeld.
Ondergrond:	Open grond, voormalig akkerland
Voeding:	Voldoende
Vocht:	Voldoende
Zuurstof:	Voldoende
Doorwortel:	Volledige kroonprojectie
Toekomst:	> 15 jaar

Solitaire eik midden in het veld. Waardevolle inheemse boomsoort, flinke diameter, groot kroonoppervlakte en beeldbepalend.

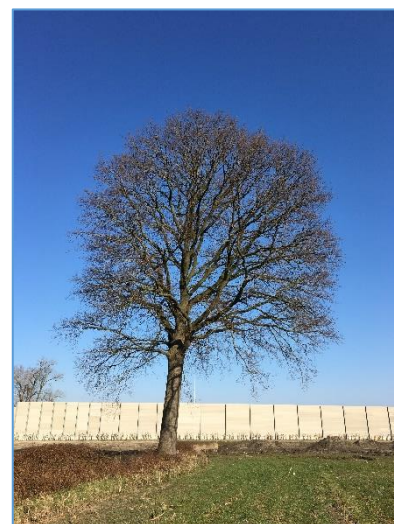
Solitaire zomereik (*Quercus robur*), gepland in parkeerkoffer

Leeftijd:	80 jaar
Diameter:	93 cm
Conditie:	redelijk
Takvrije stam:	8 m
Takvrij profiel:	7 m
Kroon:	Evenwichtig, westkant onderontwikkeld
Ondergrond:	Open grond, voormalig akkerland
Voeding:	Voldoende
Vocht:	Voldoende
Zuurstof:	Voldoende
Doorwortel:	Volledige kroonprojectie
Toekomst:	> 15 jaar

Solitaire eik midden in het veld. Waardevolle inheemse boomsoort, flinke diameter, groot kroonoppervlakte en beeldbepalend. Stamvoet staat op 2 m van de sloot. Sloot aan de westkant van de stam. Stambeschadiging op 30 cm hoogte vanaf maaiveld, aan de slootkant. Oude wond, goede overwalling. Hoge waterstand in de sloot. Dik dood hout in de kroon, oorzaak: natuurlijke takafstoting.

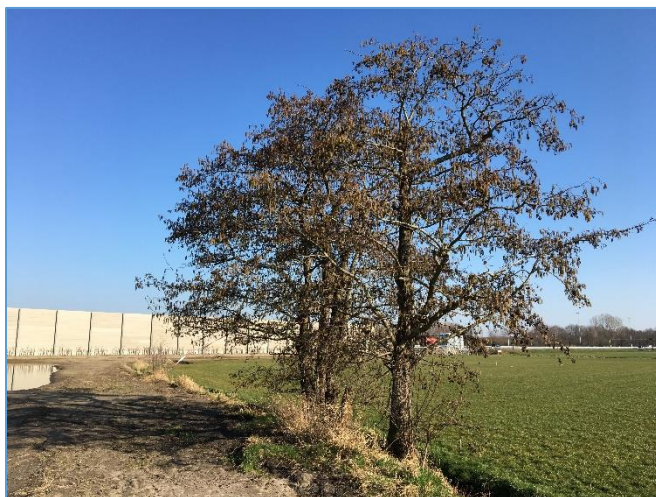
Zwarte elzengroep (*Alnus glutinosa*), rand weiland, oostelijk deel

Leeftijd:	30 jaar
Diameter:	37, 35, 34, 36
Conditie:	redelijk
Takvrije stam:	1 m
Takvrij profiel:	1 m
Kroon:	In elkaar gegroeid
Ondergrond:	Open grond, weiland
Voeding:	Voldoende
Vocht:	Voldoende
Zuurstof:	Voldoende
Doorwortel:	Volledige kroonprojectie
Toekomst:	> 15 jaar

Elzengroep aan de rand van woonwijk. De bomen staan vrij in het weiland. Inheemse boomsoort met een goede bijdrage aan de biodiversiteit. De bomen zijn klein van formaat. Vanwege de relatief jonge leeftijd een middelmatige ecologische waarde evenals voor beeldbepalendheid.

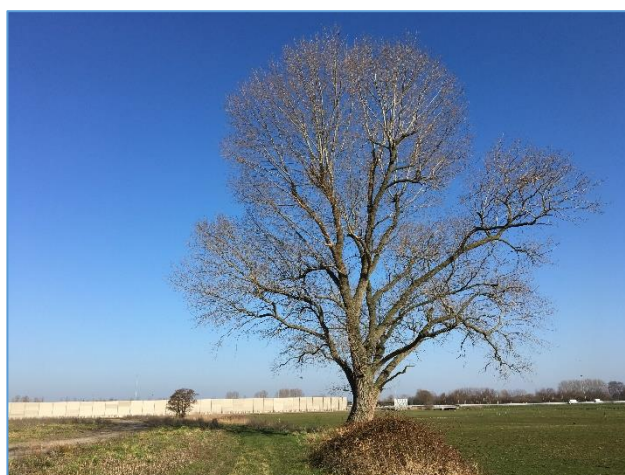
Solitaire populier (*Populus x canadensis*), rand weiland, oostelijk deel

Leeftijd:	50 jaar
Diameter:	>100 cm
Conditie:	redelijk
Takvrije stam:	4 m
Takvrij profiel:	4 m
Kroon:	Evenwichtig, gebroken toppen. 9 m straal kroon.
Ondergrond:	Open grond, weiland
Voeding:	Voldoende
Vocht:	Voldoende
Zuurstof:	Voldoende
Doorwortel:	Volledige kroonprojectie
Toekomst:	5-10 jaar

Populier van vergevorderde leeftijd, midden in het veld en zeer beeldbepalend.. De boom is inheems en van hoge waarde voor de biodiversiteit vanwege spechtenholtes en flinke diameter.

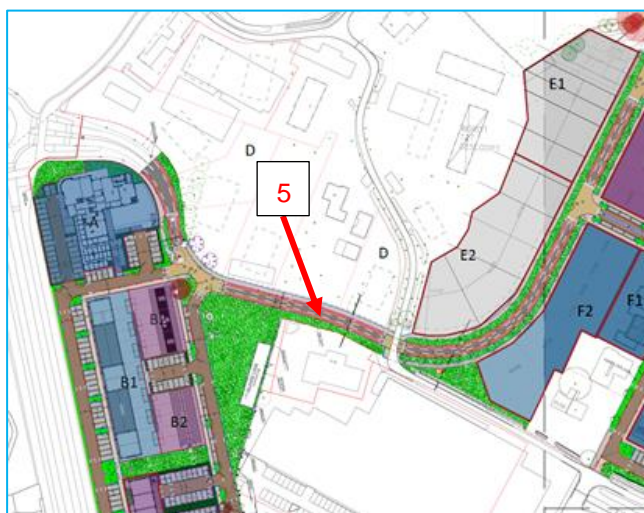
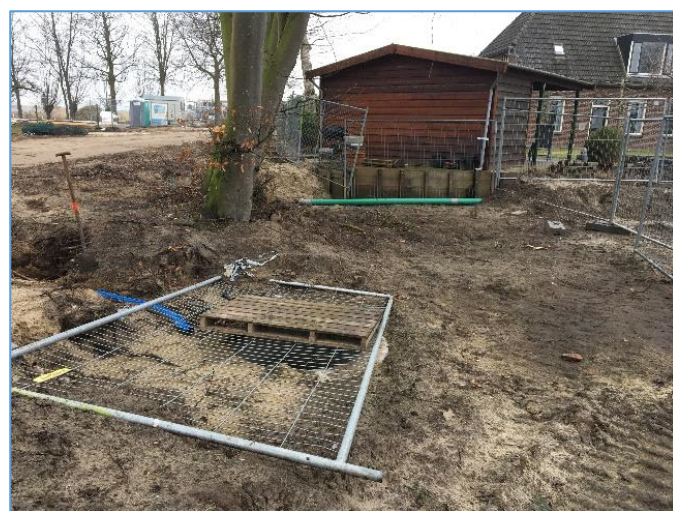
De beuken hebben een redelijke conditie. Afgelopen winter is zwaar gedund in de bomenrij. Dit heeft voor snoeiwonden en openheid in de kronen gezorgd. De openheid in de kronen zal een kunnen probleem vormen omdat schade door zonnebrand bij de beuken onvermijdelijk is als er geen maatregelen tegen worden getroffen.

De bomenrij komt in een groenstrook langs de weg te staan. De bomen hebben gemiddeld een takvrije zone van 3 m hoog en staan op 4 m afstand van de weg. De verwachting is dat dit, net als bij bomengroep 4, in conflict komt met eventueel hoog zwaar verkeer op de toegangsweg naar de nieuwbouwwijk.

Onder de kroonprojectie van twee bomen zijn wortels beschadigd door de aanleg van een regenwaterrioolput. Zie bovenstaand, rechter figuur. Er zijn beschadigde wortels tot 3 cm dikte gevonden. De toplaag van de bodem onder de kronen is geroerd geweest door het verwijderen van een hekwerk. De bovenste laag is een essentiële voedingsbodem. Kleine voedingswortels zullen beschadigd zijn. De sloot, aan de zuidzijde, onder de boomkronen is recent gedempt met 90 cm humusloos fijn zand. Bij het dempen van de sloot is de toplaag van de sloot niet verwijderd. De niet verwijderde toplaag van de sloot zal verteren en de beschikbare zuurstof tijdelijk wegnemen. Het grondwater is bereikbaar met de wortels op 100 cm diepte. De aanname is dat de sloot semi-permanent onder water stond. Dit was af te zien aan de groeivorm van de wortels in de sloot. Zie bijlage 4 voor een foto van de gevormde wortels.

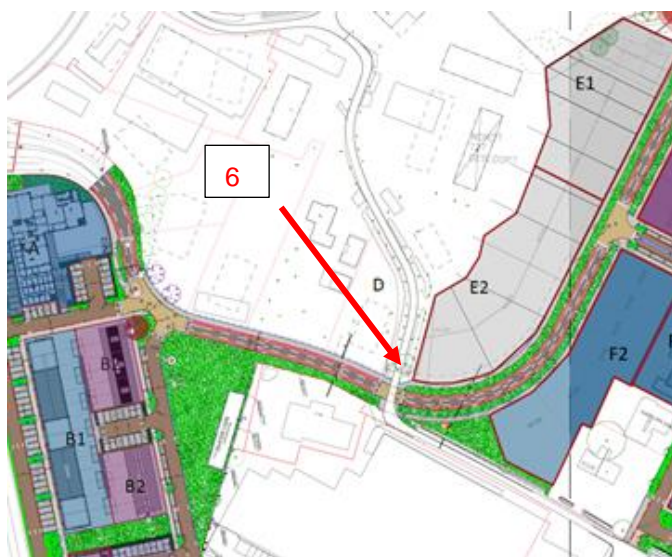
De beuk is in een matige conditie. Topstepte wijst op een achteruitgaande conditie. De teruglopende conditie maakt de boom vatbaar voor ziekte en aantastingen. Uit google streetview foto's is afgeleid dat origineel de beuk was omringd door 2 beuken en 3 knotwilgen. Eerder gaven deze buurbomen schaduw aan de stam van de boom. De stam van de beuk staat nu vrij in de zon. Zonnebrand is onvermijdelijk zonder maatregelen. De beuk heeft een takvrije zone van 4 m. Zwaar verkeer hoger dan 4 m zal niet door de laan van Selissen kunnen. Deze situatie is al sinds de aanplant. Een stambeschadiging aan de straatzijde wijst op aanrijtschade. De nieuwe woonwijktoegangsweg komt op voldoende afstand tot de boom zodat in de nieuwe situatie geen bovengronds conflict zal ontstaan met hoog verkeer.

Recent riool- en waterleiding aangelegd in de buurt van de boom. Met de uitvoering van dit graafwerk is, waar mogelijk, weg van de boom gebleven. Op 2 m afstand van de stam is een toegangsweg aangelegd. Eerder was de plek van de weg open grond. Dit is nu volledig veranderd naar verharding. De inschatting is dat 50% wortelverlies is opgetreden door de aanleg van de weg. De kans is klein dat de boom hiervan zal herstellen.

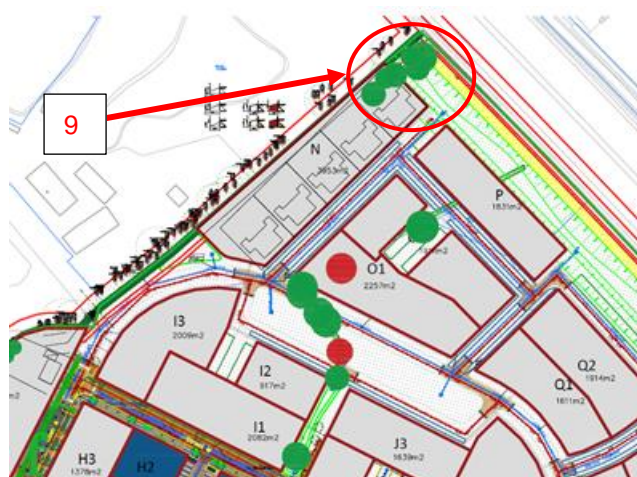
Locatie 9: 6 Zomereiken

De toekomstige situatie verandert weinig ten opzichte van de huidige situatie. De eikengroep staat aan de rand van het veld tegen het bos aan. Drie meest noordelijk gelegen bomen liggen straks in de ecologische zone. De drie zuidelijke bomen komen in particulieren tuinen te staan. Er is geen bebouwing gepland in de directe omgeving van de bomen. Er wordt geen bovengronds conflict verwacht.

De bomen hebben een redelijke conditie. Ondanks de lichte schade door het dempen van de sloot en het aanleggen van de erfafscheiding zal boombehoud mogelijk zijn mits bij de uitvoering van de werkzaamheden rekening wordt gehouden met het niet verder verstoren van de groeiplaats. Boombescherming- en drukverdelende maatregelen kunnen dit voorkomen. Zie hoofdstuk 10.

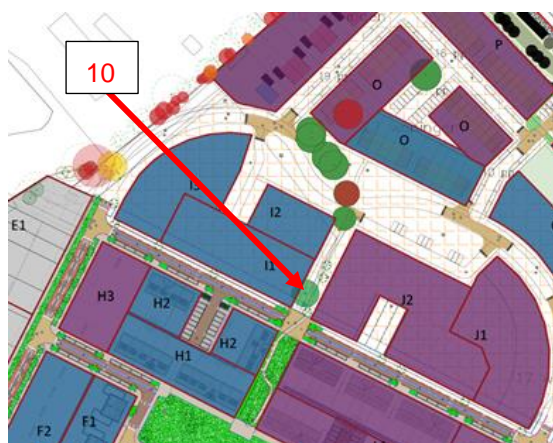
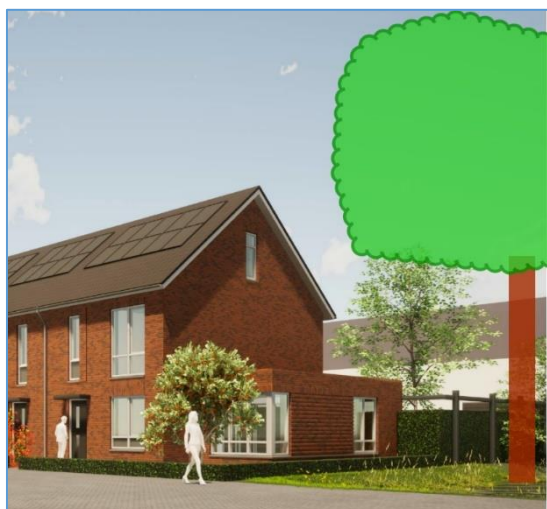
Locatie 10: 1 zomereik

Een solitaire boom, op 6 m afstand van de in het westelijk gelegen bebouwing. De kroondiameter is 14 m. Door de projectontwikkelaar is bewust voor een lage uitbouw van 3 m hoog gekozen aan de zijde van de boom. Hierdoor is het onwaarschijnlijk dat er bovengronds knelpunten zullen ontstaan met de bebouwing in de buurt. Zie bovenstaand rechter figuur voor een situatieschets.

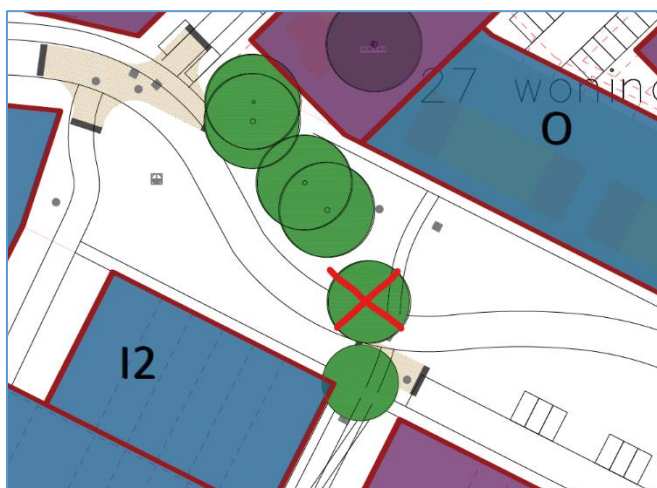
Figuur 6: Boomgroep locatie 11; rood kruis is de niet te handhaven boom

Zie figuur rechts. Het rode kruis is de te verwijderen boom.

De bomen hebben een redelijke conditie. 1 exemplaar zal moeten wijken voor de geplande weg. Omgeving rond de bomen zal worden opgehoogd. De grond onder de kroonprojecties zal onberoerd blijven. De overgebleven bomen hebben een goede basis voor duurzaam behoud.

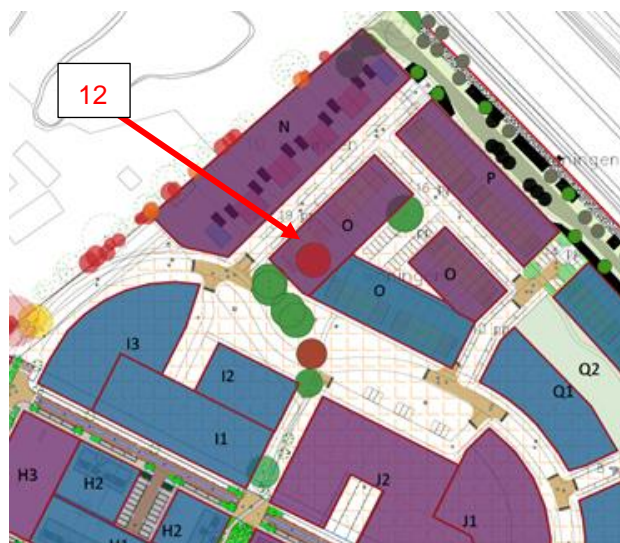
Locatie 12: 1 Zomereik

De boom staat solitair in het veld. Volgens het huidige ontwerp zal de bebouwing op 1,3 m van de boom komen. Het is zeer aannemelijk dat tijdens de bouw de stam of takken beschadigd raken. Op dit moment is het takvrije profiel 7 m. De verwachting is dat dit op dezelfde hoogte komt als de woning. Een deel van de onderste takken zal moeten worden verwijderd om geen conflict te geven met de bouw van de woning. Na verloop van jaren zullen de takken tegen de woning aangroeien.

De boom is zeer markant en de wortels bevinden zich hoofdzakelijk aan de zijde waar geen bebouwing komt. Het wordt aangeraden om te kijken naar alternatieven om de bebouwing een klein stuk te verschuiven zodat boombehoud toch mogelijk is.

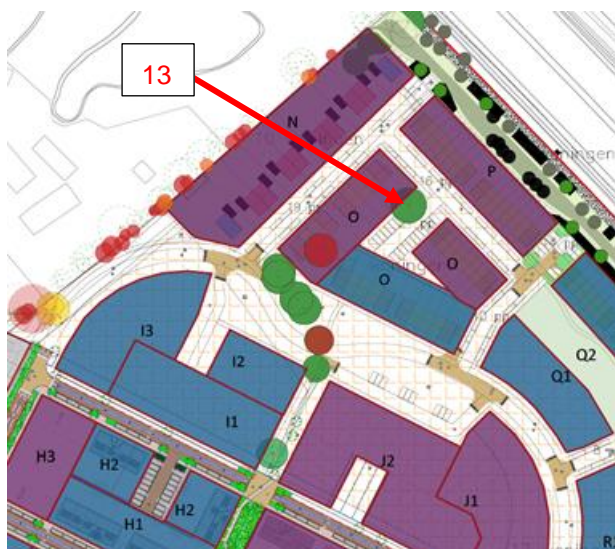
Locatie 13: 1 Zomereik

De boom staat op dit moment solitair in het veld. In de toekomstige plannen zal de boom in een parkeercoffer komen te staan. De projectontwikkelaar heeft aangegeven dat er 1 à 2 parkeervakken opgeofferd kunnen worden voor behoud van de boom. Aanrijshade door parkerende auto's is aannemelijk als de boom niet hiertegen beschermd wordt. Bovengronds zijn verder geen knelpunten.

De boom komt in een parkeercoffer te staan. Dit moet in zijn geheel 0,5 m hoger komen te liggen dan het originele maaiveld. Aanvullend zal verharding volledig onder de kroonprojectie komen te liggen voor de toegangsweg en de parkeervakken.

Het maaiveld zal verhoogd worden en de ondergrond moet verdicht worden om verzakkingen te voorkomen. Het opbrengen van 0,5 m aan aarde en de volledige omgeving rond de boom verdichten zal tot onherstelbare wortelschade leiden. Hier is een technische oplossing voor. Met het aanbrengen van een drukverdelende tweede maaiveldconstructie is het een optie om de boom te behouden en toch parkeergelegenheid onder de boomkroon te faciliteren. Dit vergt echter een investering, maar zal zeker tot boombehoud leiden. Rechts ziet u een dwarsdoorsnede van een 2^e maaiveldconstructie. In de volgende alinea staat uitleg over de 2^e maaiveldconstructie.

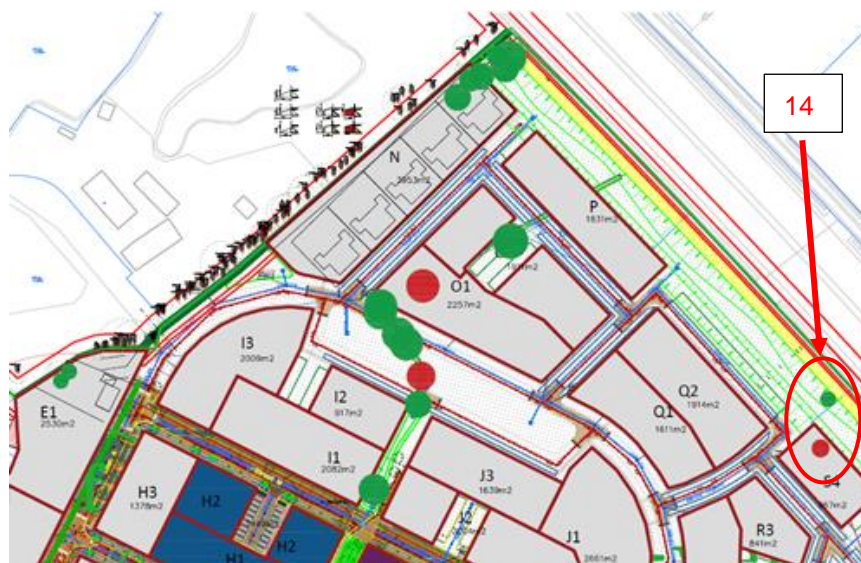
De boomgroep bestaat uit twee knotwilgen waarbij de meest zuidelijke middenin geplande bebouwing zal staan. De meest noordelijk knotwilg blijft vrij staan in de ecologische zone / wadi. Vanuit de opdrachtgever is aangegeven dat de meest zuidelijke knotwilg niet kan worden gehandhaafd omdat hij in het huidige ontwerp middenin de geplande bebouwing staat. Verplanten van de knotwilg is geen optie vanwege de oude, brede, holle stam. Voor de noordelijkste knotwilg zijn geen verdere bovengrondse problemen verwacht.

Bij de noordelijke knotwilg aan de snelwegkant is oppervlakkige wortelschade vastgesteld, maar de verwachting is dat de boom dit zal overleven.

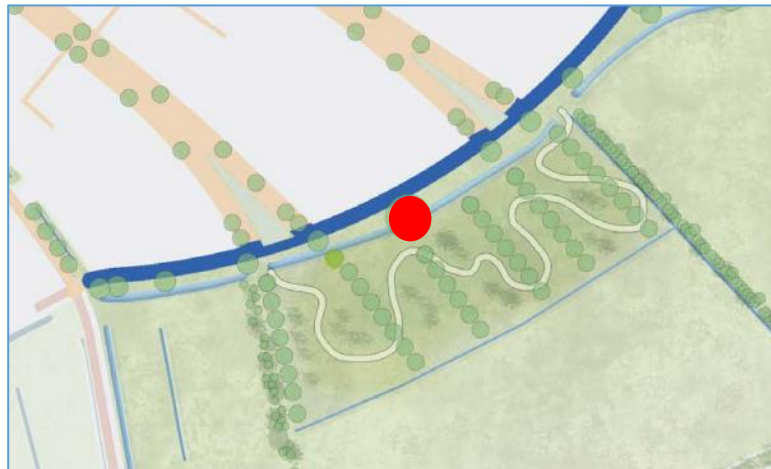
Figuur 8: Bovenaanzicht omgeving boom 16, populier is de rode stip

De populier vertoont voldoende groei en er zijn weinig werkzaamheden bij de boom gepland. Dit is positief voor de instandhouding. Een groot knelpunt is echter de vergevorderde leeftijd van de populier en de aftakelingsfase waarin de boom is gekomen. In de kroon van de populier zijn 9 takken in de buitenkroon afgebroken. In de toekomst zullen meer takken door de wind afbreken en vallen. Dit levert een veiligheidsrisico op voor de omgeving. Daarnaast is in de stamvoet een holte geconstateerd. Door middel van een prikken is geconstateerd dat de boom hol is van binnen, maar wel over voldoende restwand beschikt. Door de nieuwe wijk zullen meer mensen zich om de boom heen begeven. Met alle veiligheidsrisico's van dien. Mits de directe omgeving rond de boom niet betreden wordt door publiek kan de boom behouden blijven. Het is aan te raden om alvast een vervangende populier aan te planten.
