# MEMO

| <b>Onderwerp</b> | Locatie inspectie Zuider IJsseldijk 10-10c |
| <b>Datum</b> | 30 oktober 2020 |

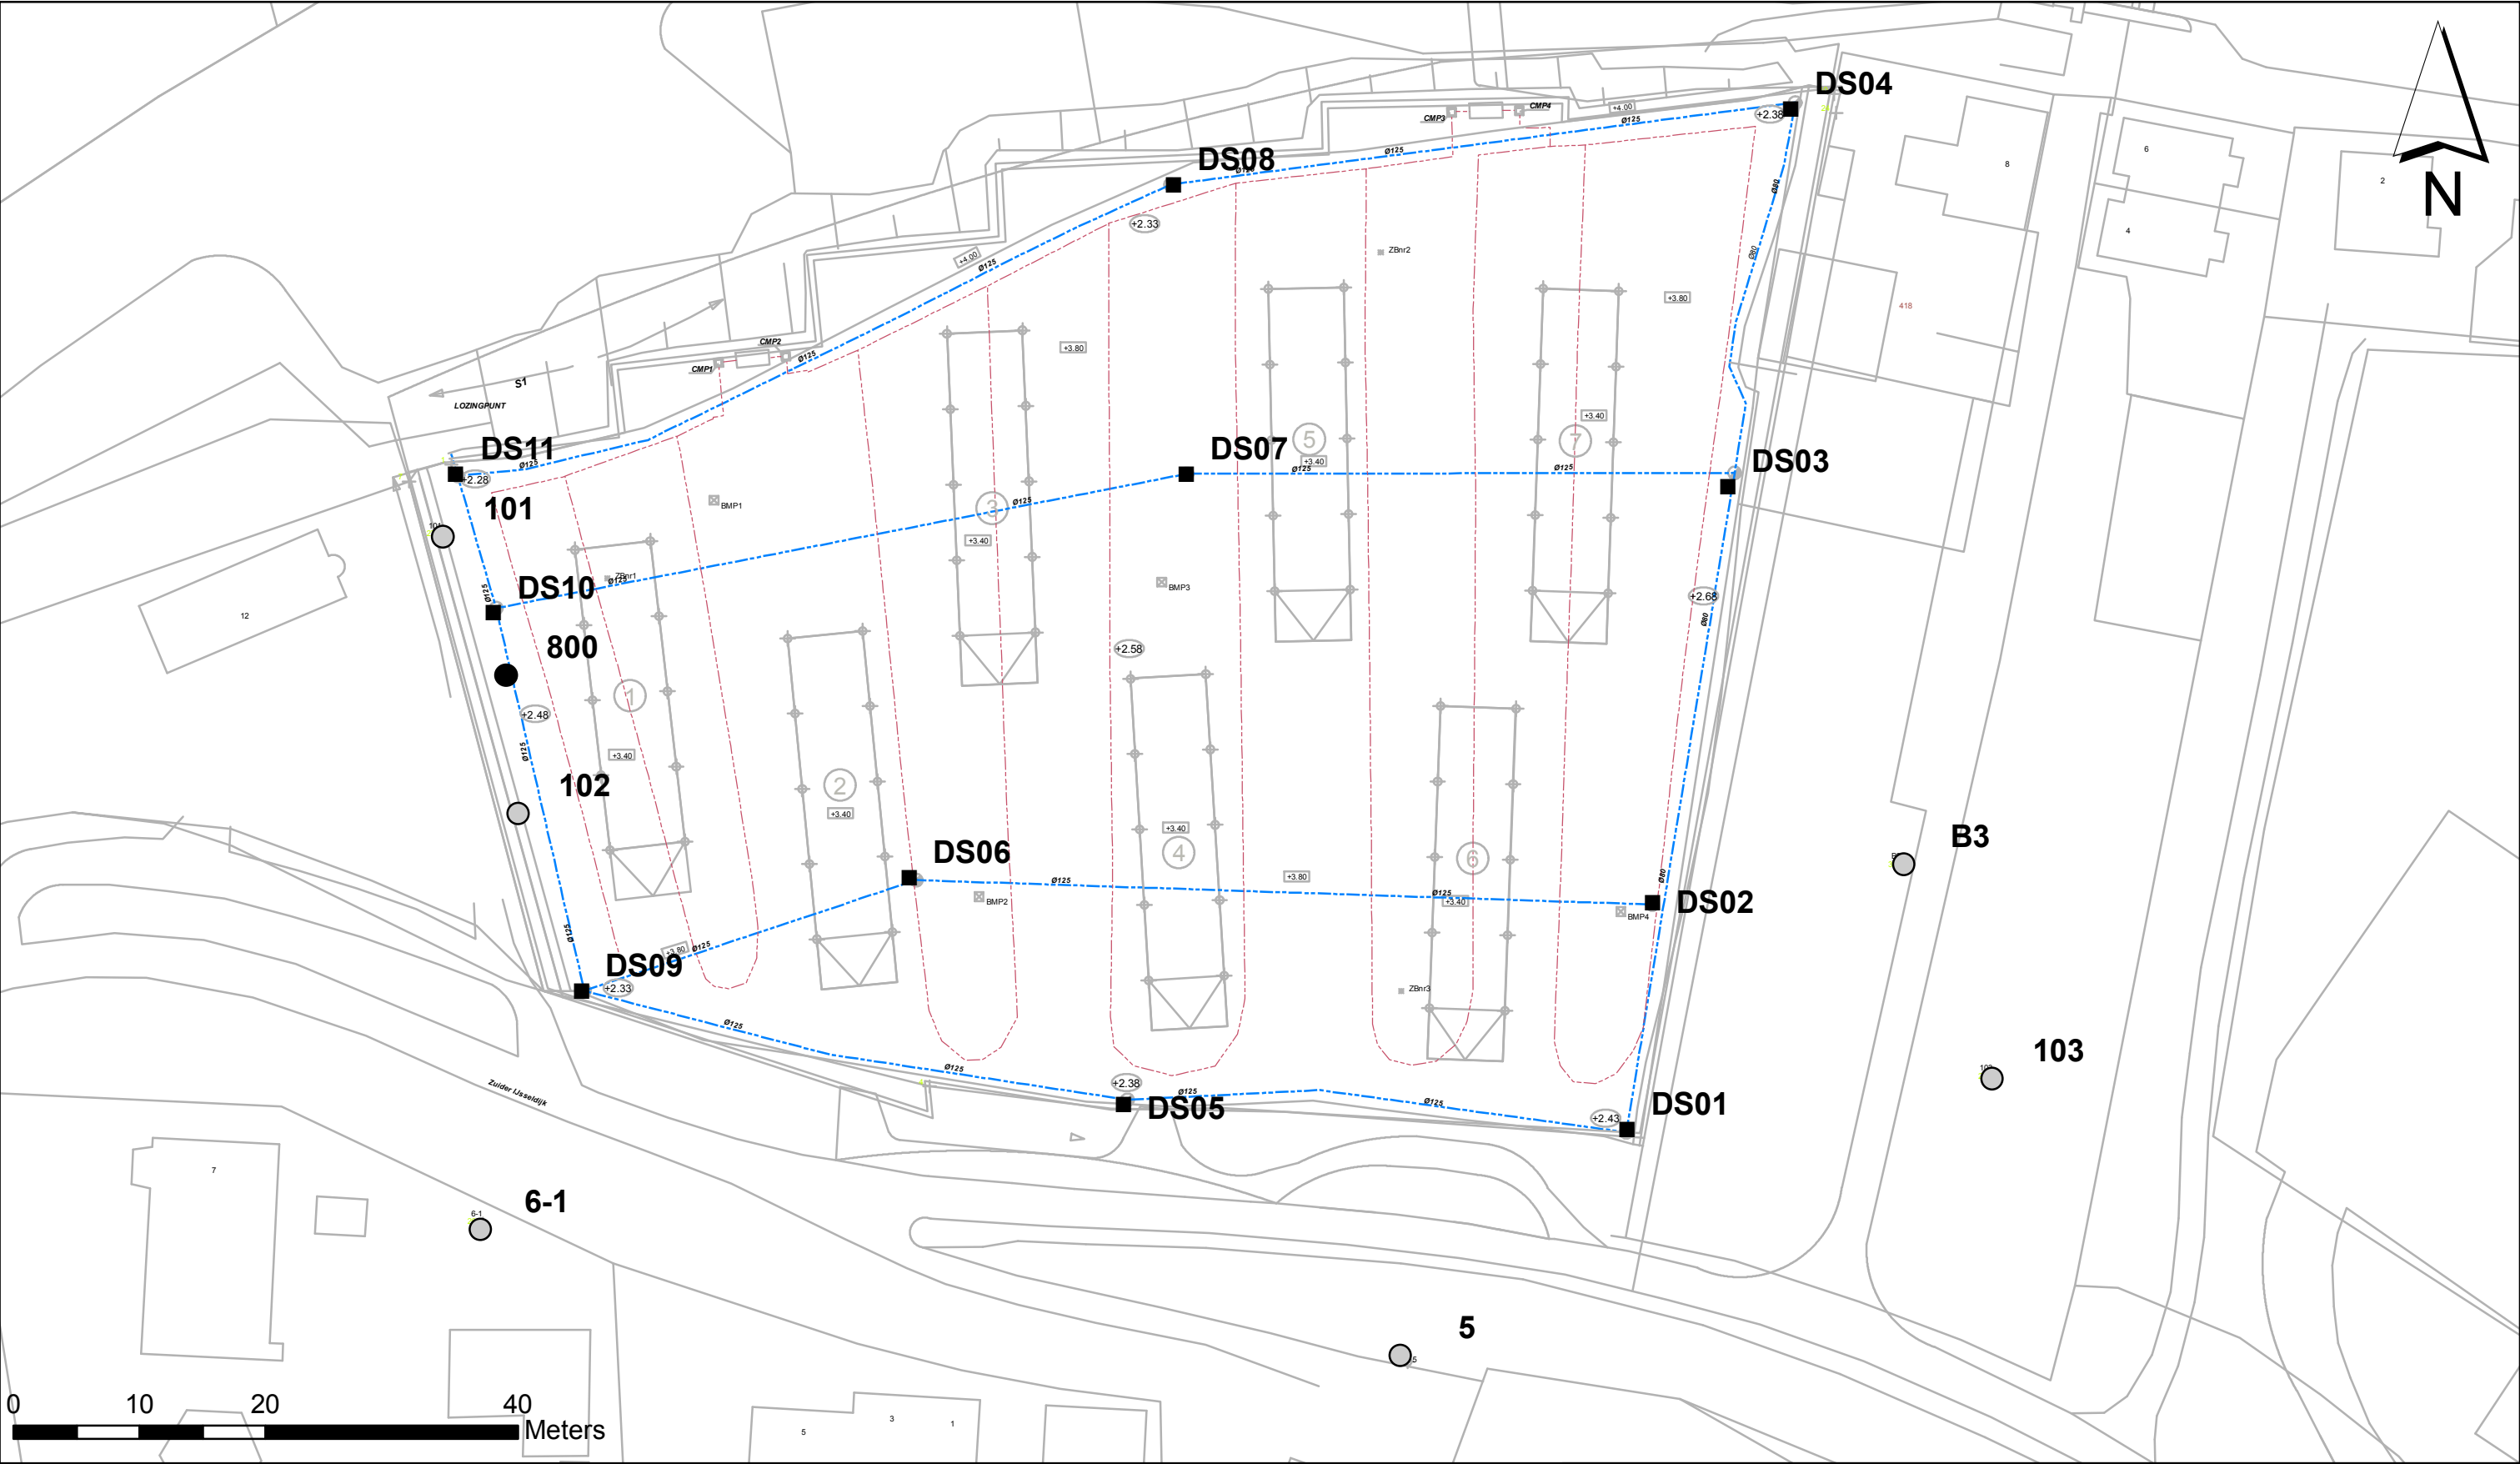
**Situatietekening**

| Onderdeel | Werkzaamheden | Opmerking |
|---|---|---|
| Peilbuizen | Plaatsen peilbuizen: <ul style="list-style-type: none"><li>■ 900-1 (circa 8 m-mv) en 900-2 (circa 20 m-mv)</li><li>■ 901-1 (circa 8 m-mv)</li><li>■ 902-1 (3 m-mv)</li></ul> Herstelwerkzaamheden <ul style="list-style-type: none"><li>■ Sloten vervangen (2 stuks)</li><li>■ Oplengen peilbuis (1 stuk)</li></ul> | Ter vervanging van peilbuis 6-1 en 800, ter plaatse van de dijk, kavel 1<br><br>Ter vervanging van peilbuis 5, ter plaatse van de dijk, kavel 6<br>Onderaan de dijk, ten hoogte van kavel 3 |
