Titel : Hoofdkantoor Hoogheemraadschap van Rijnland in Leiden

Rapportnummer : P50554-TOv02

Bijlage 4 Verfbestek, werkschema: 13851, d.d. 28-03-2022, Claasen Coatings

## Werkschema: 13851

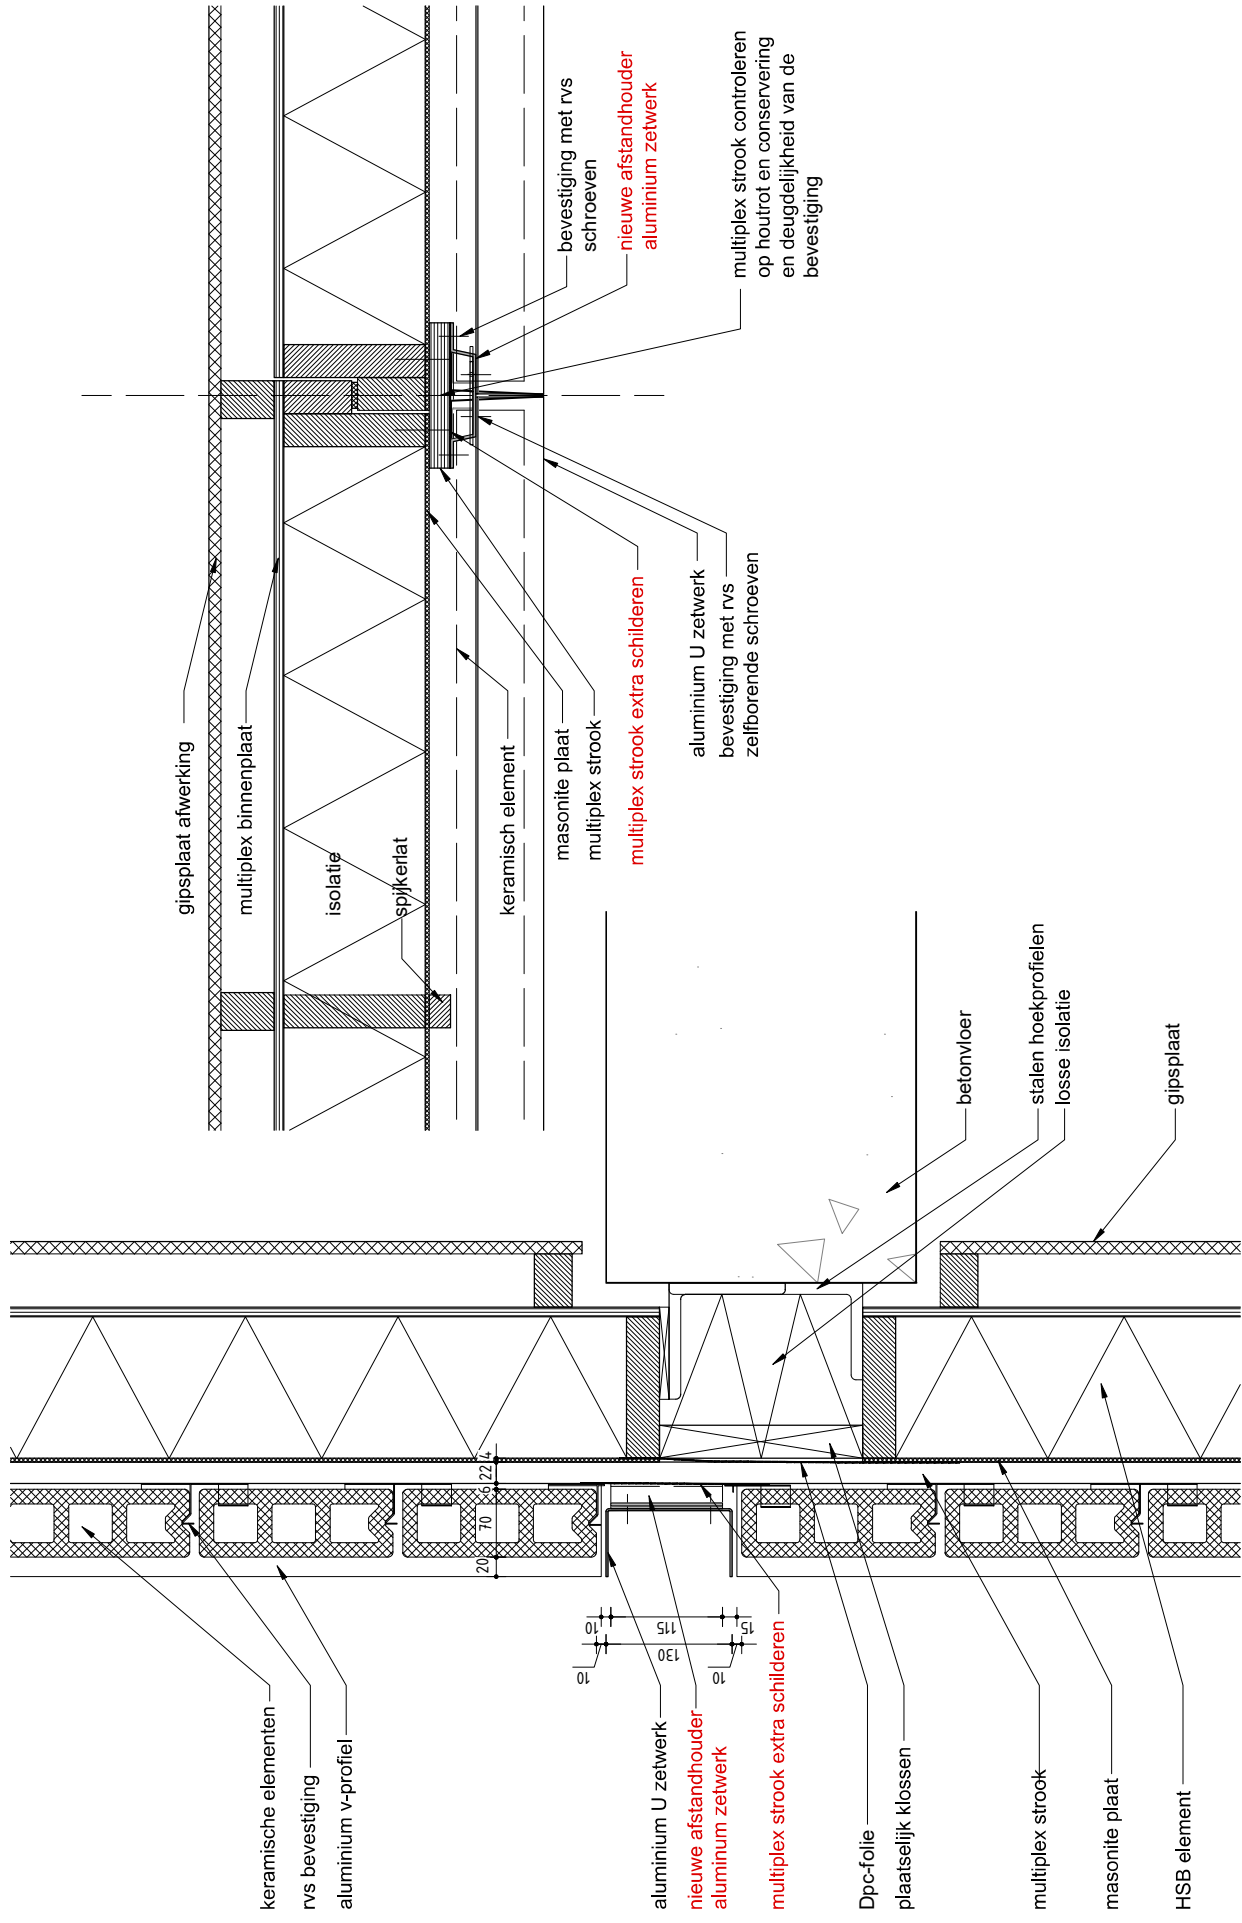
Projectnr  
021.12

Onderwerp  
bevestiging  
met nieuwe  
afstandhouder

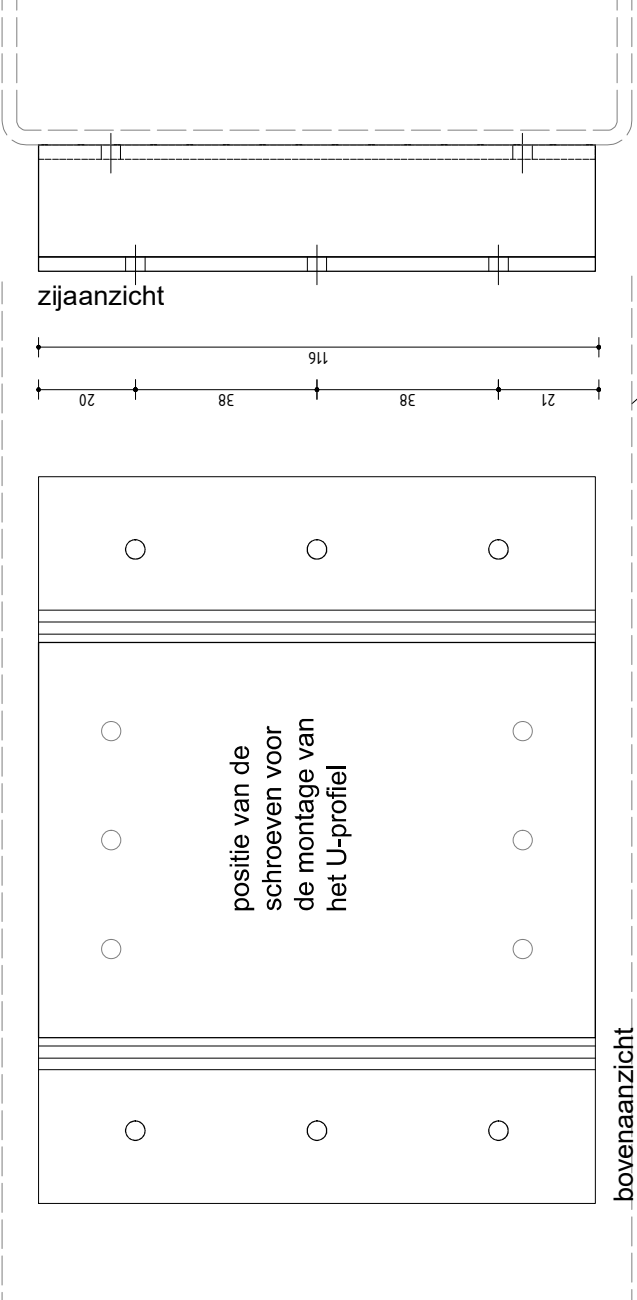
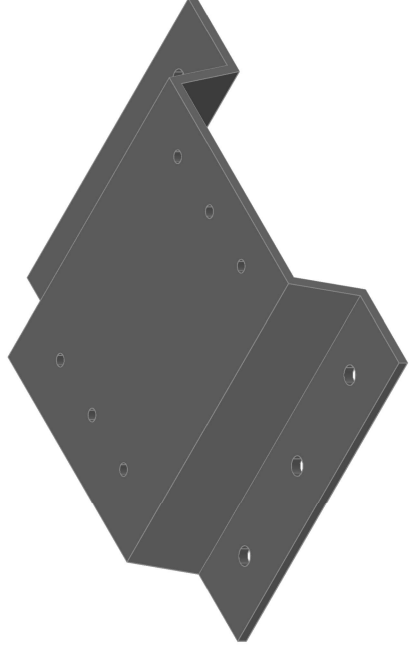
materiaal: 5mm aluminium  
afwerking: poedercoating RAL 9006  
schroeven U-profiel in-situ voorboren

positie van de schroeven voor de montage van het U-profiel

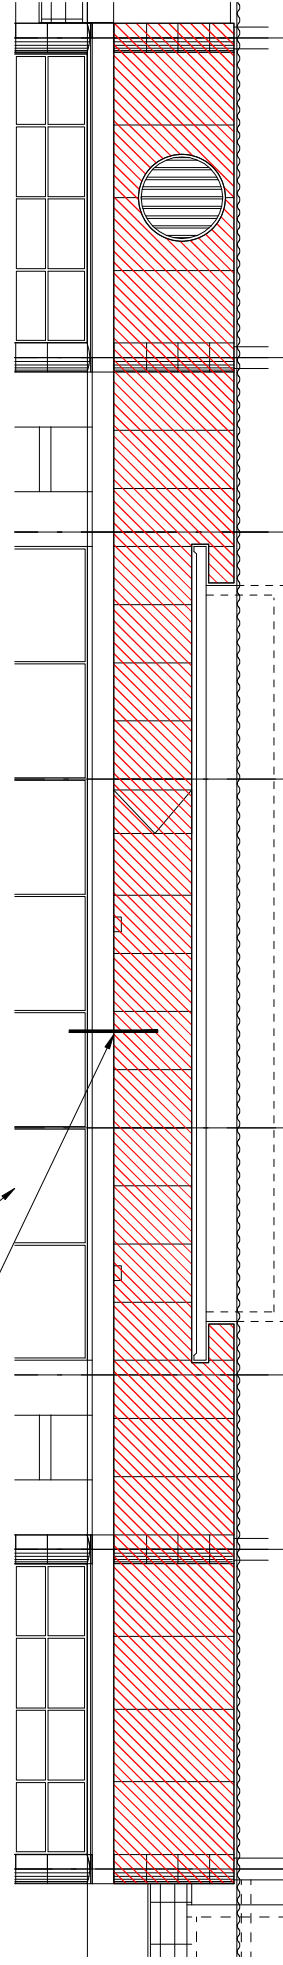
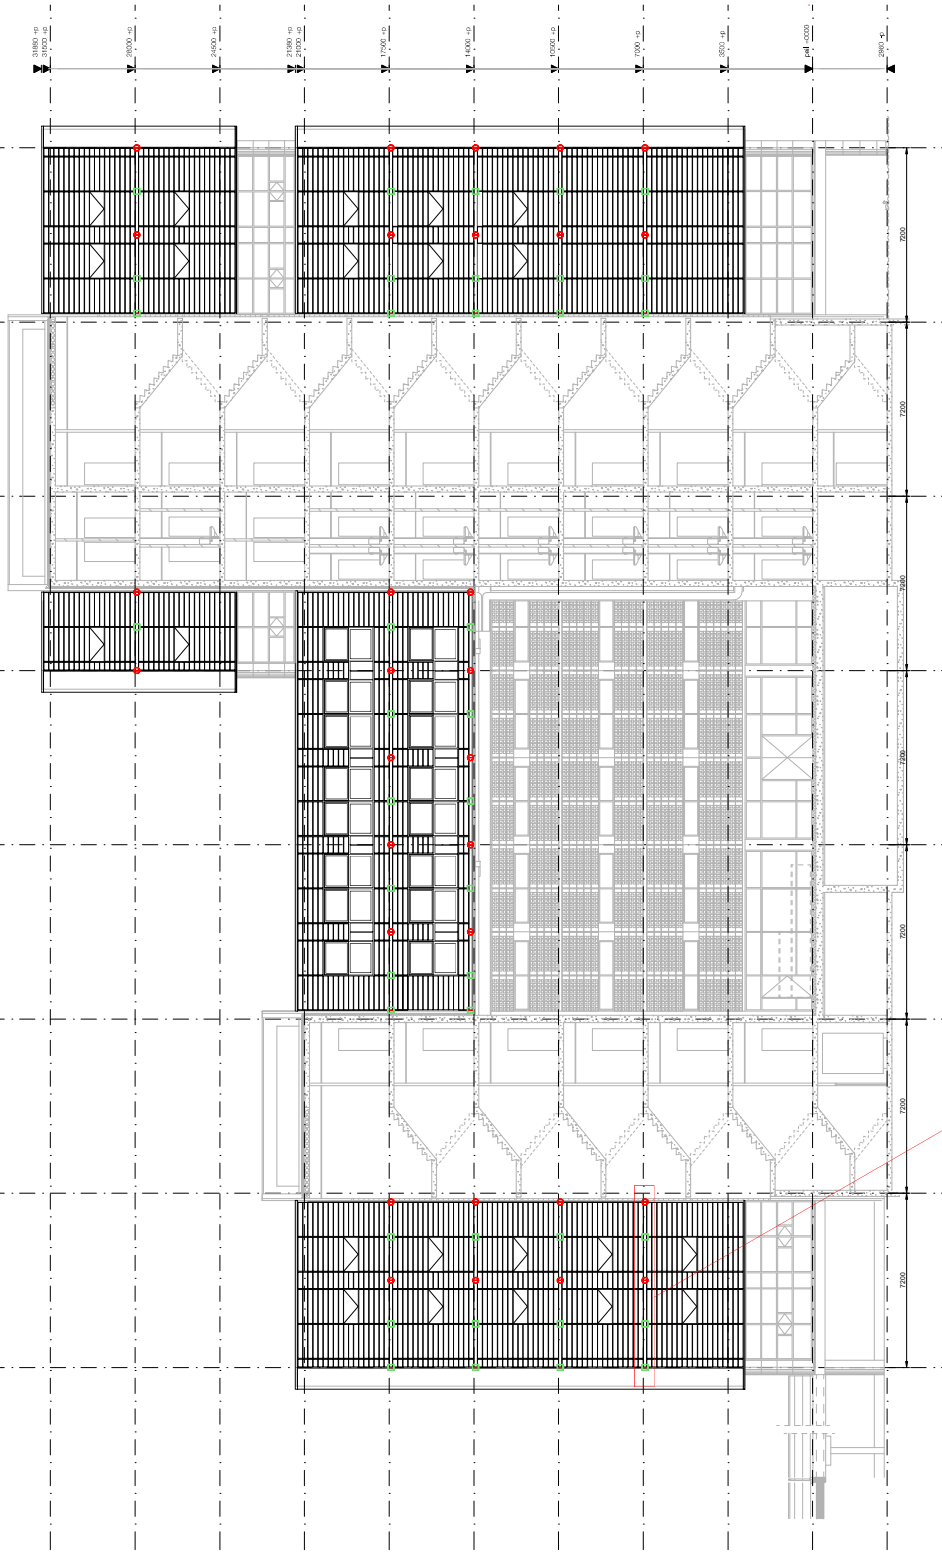
DO 002

Rood gearceerde beplating moet  
opnieuw gemonteerd worden
