### *Inspectierapport*

*Inspectie volgens NEN3140 en inventarisatie  
brandrisico van elektrisch materieel, volgens  
certificatie schema SCIOS scope 10*

*Rapportnummer : 13129*

Brandweer Hilversum

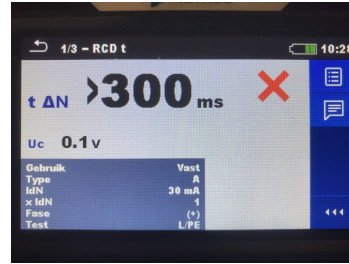
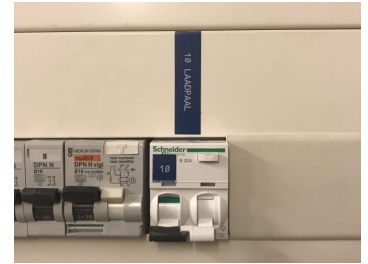
De aanspreektijd van de aardlekschakelaar is niet conform de betreffende specificaties.

*Toelichting : Gemeten is >300 ms op groep 10. (laadpaal)*

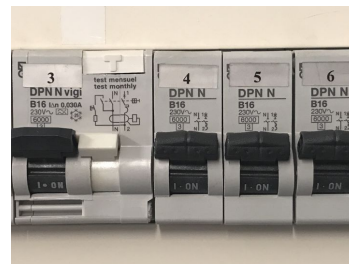
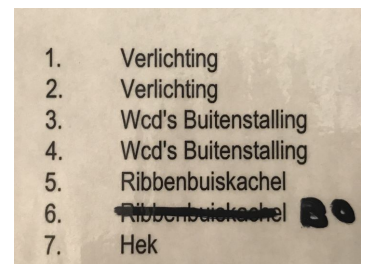
De contactdozen voor algemeen gebruik zijn niet beveiligd door een aardlekschakelaar van maximaal 30 mA.

*Toelichting : Het betreft groep 4 (wcd's buitenstalling)*

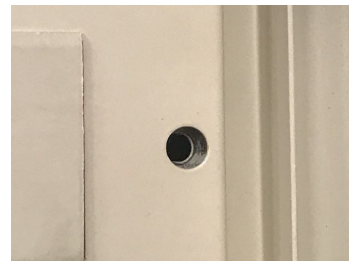
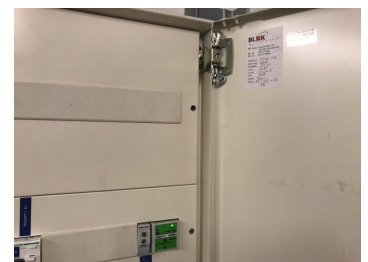
Van een afdekplaat zijn niet alle bevestigingsschroeven toegepast.

*Toelichting : Betreft een ontbrekende schroef van de bovenste afdekplaat.*

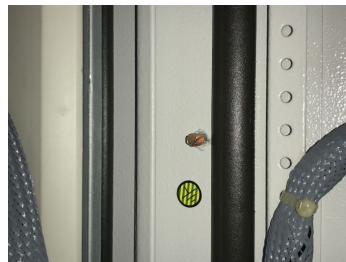
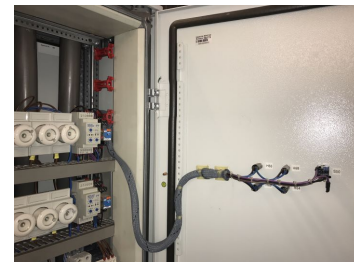
Locatie: Bijgebouw - 0 (begane grond) - NSA ruimte, Verdeler: Net / nood

De metalen deur van de klasse I verdeler is niet vereffend. (elektrische componenten zijn hierin aanwezig)

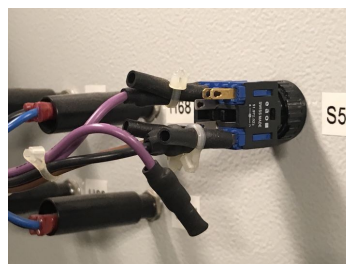
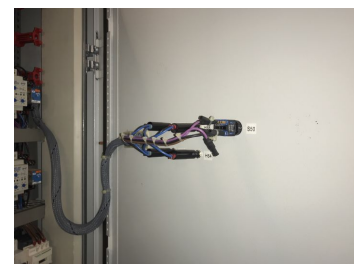
Locatie: Bijgebouw - 0 (begane grond) - NSA ruimte, Verdeler: Net / nood

Van de keuzeschakelaar (onbelast-automatisch-simulatie) is een draad los. Een correcte werking en schakelgevolg van de schakelaar is hierdoor mogelijk niet gegarandeerd.

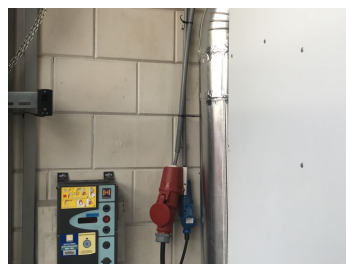
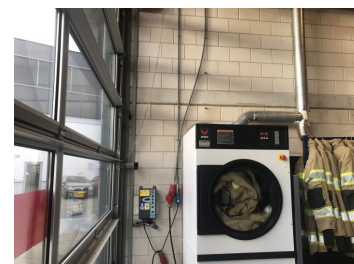
Een contactdoos en bekabeling is ondeugdelijk bevestigd.

*Toelichting : Het betreft de contactdoos ter hoogte van de wasmachine.*

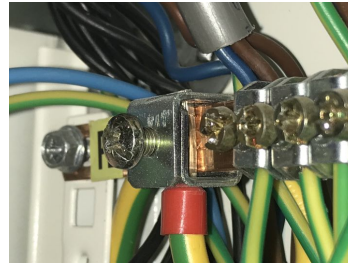
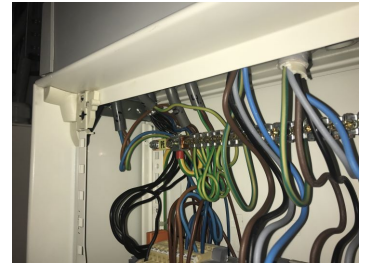
Een beschermingsleiding is niet op de juiste wijze gemonteerd onder de klem.

*Toelichting : Het betreft een klem op de aardrail. De draad dient aan de achterzijde van de rail gemonteerd te worden. De draad zit los.*

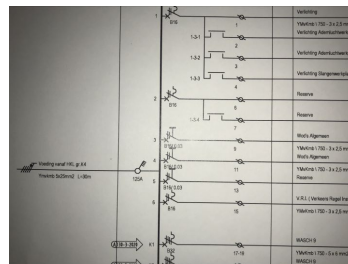
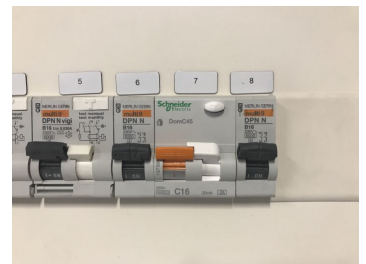
Het op locatie aanwezige installatieschema komt niet overeen met de werkelijke situatie.

*Toelichting : o.a.: Groepen 7 en 8 ontbreken op het schema.*

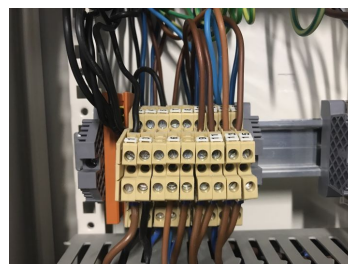
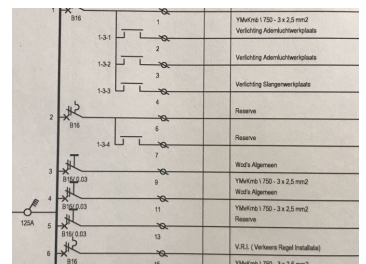
Locatie: Hoofdgebouw - 0 (begane grond) - Ademluchtwerkplaats, Verdeler: LKWP1

Groep 7 is aangesloten via de klemmen met klemcodering 6 en 7. Deze zijn volgens het schema ten behoeve van de reserve groep 2.

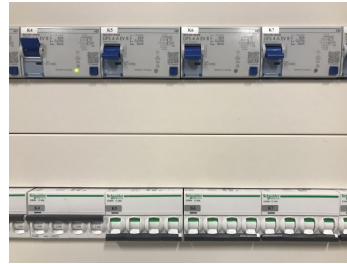
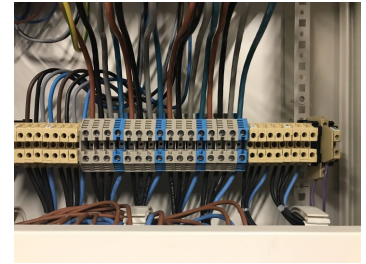
Groep K5 en groep K6 (ten behoeve van toekomstige laadpalen) staan uit. De afgaande bekabeling is echter aangesloten. Het is niet bekend waar zich de kabeluiteinden bevinden. Mogelijk zijn deze niet juist afgemonteerd. De basisbescherming is dan niet tot stand gebracht.

*Toelichting : Opmerking: groep 5 en 6 dienen beveiligd te worden tegen inschakeling.*

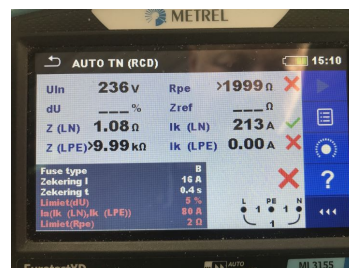
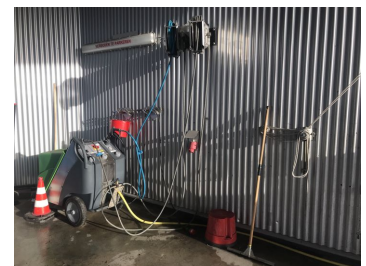
De kortsluitstroom tussen de fase en de beschermingcontacten (randaarde) kan niet gemeten worden. De beschermcontacten van het contactdoos zijn niet verbonden met de beschermleiding. Tijdige uitschakeling van de beveiliging is niet mogelijk.

*Toelichting : Het betreft het 3~fase contactdoos ten behoeve van de stoomcleaner wasplaats.*

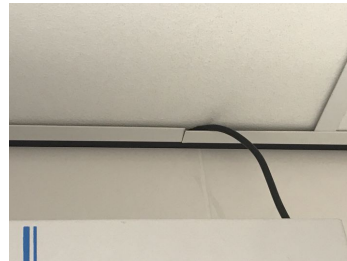
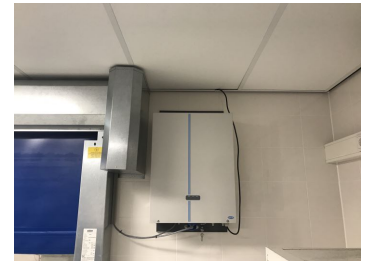
Arbeidsmiddel of snoer staat onder mechanische belasting.

*Toelichting : Het aansluitsnoer ten behoeve van de sneldeur is door het plafond gevoerd.*

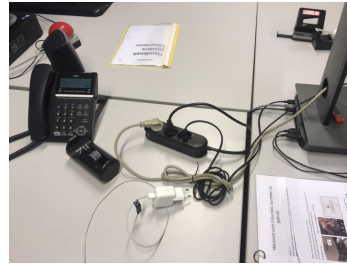
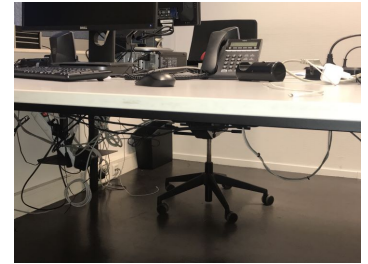
Locatie: Hoofdgebouw - 0 (begane grond) - Kantoor bevelvoerders  
Verdeelkasten zijn doorgelust.

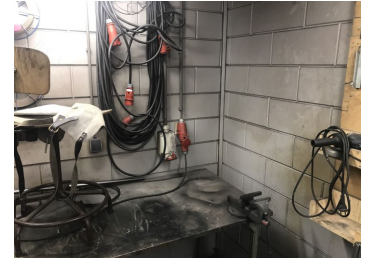
23

Kwalificatie 4

Locatie: Hoofdgebouw - 0 (begane grond) - Metaalwerkplaats

Een contactdoos is ondeugdelijk bevestigd.

*Toelichting : Het betreft het 16 A contactdoos nabij de lastafel.*

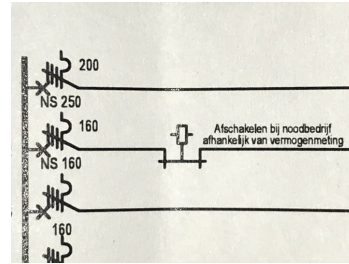
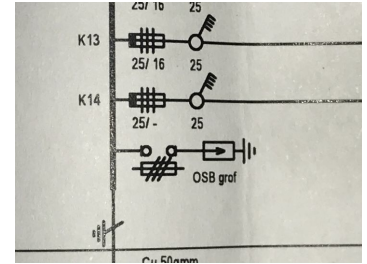
25

Kwalificatie 4

Locatie: Hoofdgebouw - 0 (begane grond) - Technische ruimte, Verdeler: HKL

Het op locatie aanwezige installatieschema komt niet overeen met de werkelijke situatie.

*Toelichting : o.a.: - afschakelrelais groep K2 koelmachine is in werkelijkheid niet aanwezig. (nulspanningspoel aanwezig in NS160 automaat. - waarde beveiliging OSB (160 A / 160 A) ontbreekt op het schema.*

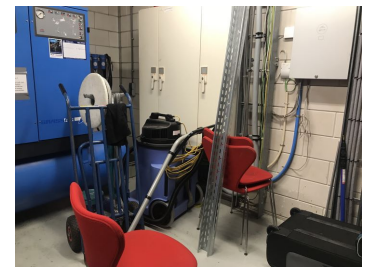
26

Kwalificatie 4

Locatie: Hoofdgebouw - 0 (begane grond) - Technische ruimte, Verdeler: HKL

De schakel- en verdeelinrichting is niet goed toegankelijk voor bediening, inspectie, beproeving, reparatie en onderhoud.

*Toelichting : De ruimte om en nabij de behuizing is gebruikt als bergruimte.*

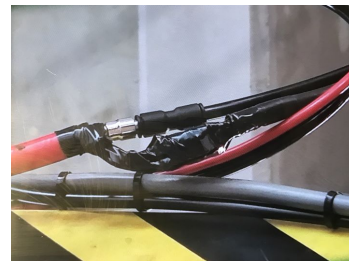
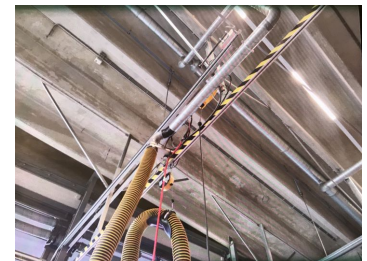
27

Kwalificatie 2

Locatie: Hoofdgebouw - 0 (begane grond) - Uitrustgarage

De installatie is niet deugdelijk gesloten. De verbindingen van de aders en verbinders zijn geïsoleerd met isolatietape. Er is hierdoor geen deugdelijk dubbele isolatie aanwezig.

*Toelichting : Het betreft de bekabeling ten behoeve van de combi-haspels lucht en elektra.*

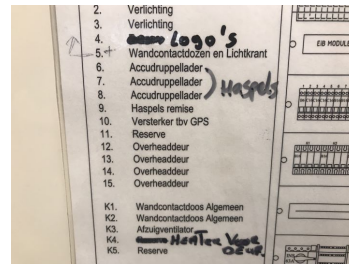
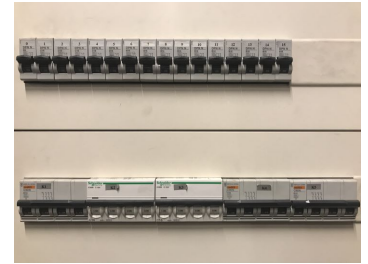
29

Kwalificatie 3

Locatie: Hoofdgebouw - 0 (begane grond) - Uitrukgarage, Verdeler: LKR

De contactdozen voor algemeen gebruik zijn niet beveiligd door een aardlekschakelaar van maximaal 30 mA.

*Toelichting : Betreft diverse algemene contactdozen in de uitrukgarage.*

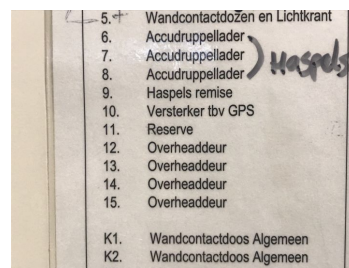
30

Kwalificatie 4

Locatie: Hoofdgebouw - 0 (begane grond) - Uitrukgarage, Verdeler: LKR

De groepenverklaring bij de schakel- en verdeelinrichting is niet niet bijgewerkt.

*Toelichting : Groep 11 (in gebruik, onbekend) is volgens de groepenverklaring reserve.*

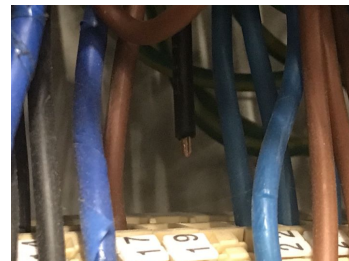
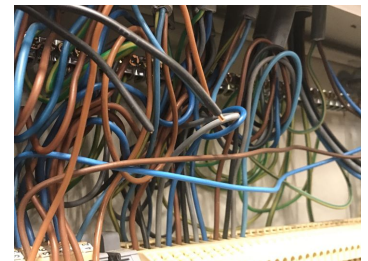
31

Kwalificatie 4

Locatie: Hoofdgebouw - 0 (begane grond) - Uitrukgarage, Verdeler: LKR

Er zijn niet afgemonteerde geleiders aanwezig in de schakel- en verdeelinrichting.

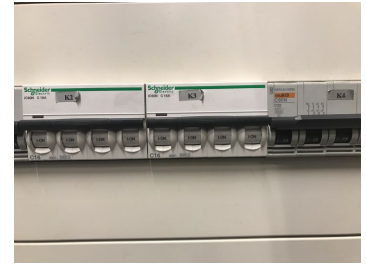
33

Kwalificatie 4

Locatie: Hoofdgebouw - 0 (begane grond) - Uitrustgarage, Verdeler: LKR

Het op locatie aanwezige installatieschema komt niet overeen met de werkelijke situatie.

*Toelichting : o.a.: - Groep 11 (onbekend) en groep K4 (heater voordeur) zijn volgens het schema reserve.*

*- Waarden en/of karakteristiek beveiligingen groep K2, K3 en K4 komen niet overeen.*

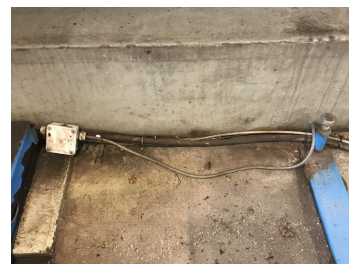
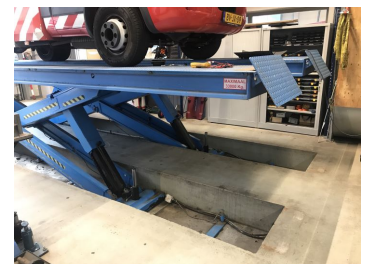
34

Kwalificatie 4

Locatie: Hoofdgebouw - 0 (begane grond) - Voertuigwerkplaats

Er is een kabel en lasdoos aanwezig die niet voldoende worden ondersteund of niet voldoende zijn vastgezet met geschikte hulpmiddelen.

*Toelichting : Betreft een kabel en lasdoos in de put schaar hefplateau voertuigen.*

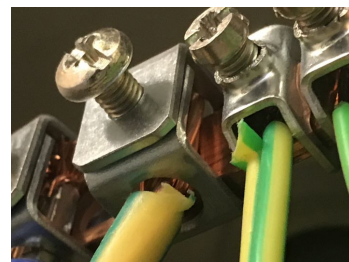
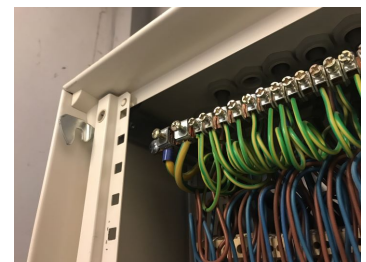
35

Kwalificatie 2

Locatie: Hoofdgebouw - 0 (begane grond) - Voertuigwerkplaats, Verdeler: LKWP2

2 stuks beschermingsleidingen zijn niet op de juiste wijze gemonteerd onder de klem.

*Toelichting : Het betreft 2 klemmen op de aardrail. De draden dienen aan de achterzijde van de rail gemonteerd te worden. Beide draden zitten los.*

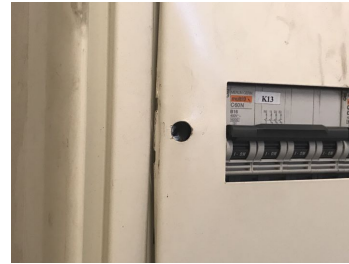
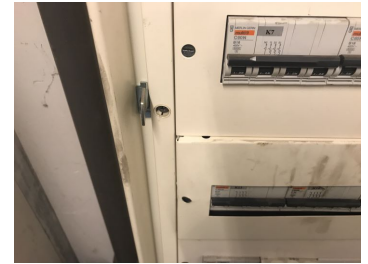
37

Kwalificatie 4

Locatie: Hoofdgebouw - 0 (begane grond) - Voertuigwerkplaats, Verdeler: LKWP2  
De afscherming van de schakel- en verdeelinrichting is gedeformeerd.

*Toelichting : Het betreft de afscherming groepen K13 t/m K18.  
Het bevestigingspunt is verbogen.*

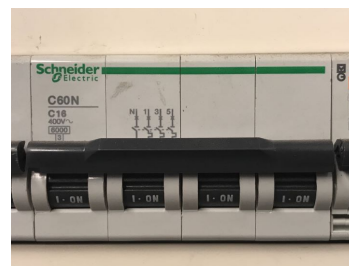
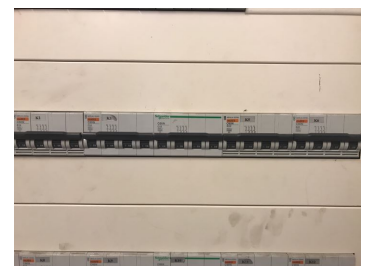
38

Kwalificatie 4

Locatie: Hoofdgebouw - 0 (begane grond) - Voertuigwerkplaats, Verdeler: LKWP2  
Een groep in de behuizing is niet voorzien van een identificatie.

*Toelichting : Van groep K4 ontbreekt de groepecodering.*

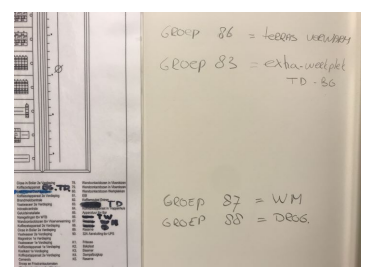
40

Kwalificatie 4

Locatie: Hoofdgebouw - 1e Verdieping - Elektrakast in wasruimte, Verdeler: LKA

Het op locatie aanwezige installatieschema komt niet overeen met de werkelijke situatie.

*Toelichting : o.a.: - Diverse in gebruik genomen groepen zijn volgens het schema reserve. (o.a. 86, 87 en 88)  
- Diverse groepen komen niet overeen met de groepenverklaring.*

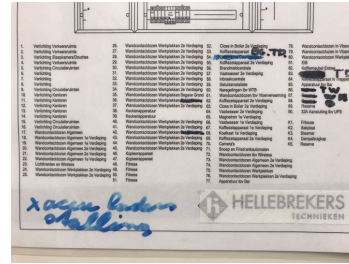
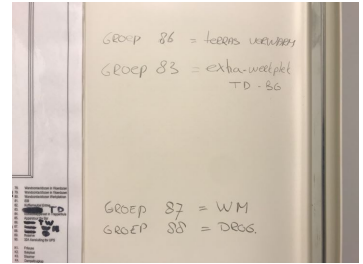
41

Kwalificatie 4

Locatie: Hoofdgebouw - 1e Verdieping - Elektrakast in wasruimte, Verdeler: LKA

De groepenverklaring bij de schakel- en verdeelinrichting is zeer rommelig. (deels op de deur van de verdeler)

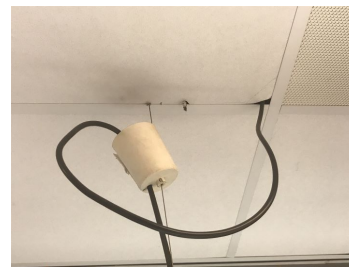
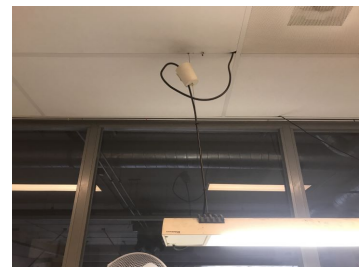
42

Kwalificatie 3

Locatie: Hoofdgebouw - 1e Verdieping - ICT werkplaats  
Elektrisch installatiemateriaal is niet deugdelijk bevestigd en gemonteerd.

*Toelichting : Betreft de bekabeling van de (hang) werkklamp.*

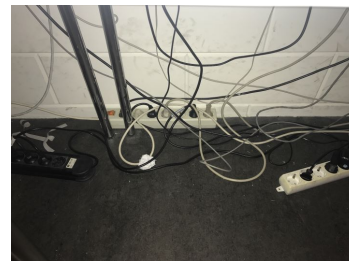
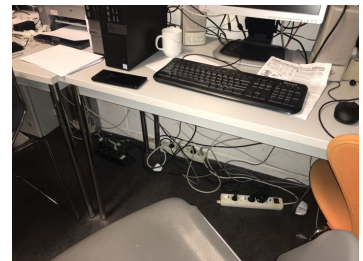
43

Kwalificatie 3

Locatie: Hoofdgebouw - 1e Verdieping - Serverruimte  
In de vaste installatie zijn onvoldoende aansluitpunten aanwezig om eindgebruikers aan te sluiten.

*Toelichting : Er zijn meerdere verdeelkasten op elkaar aangesloten.*

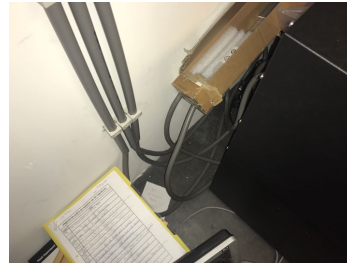
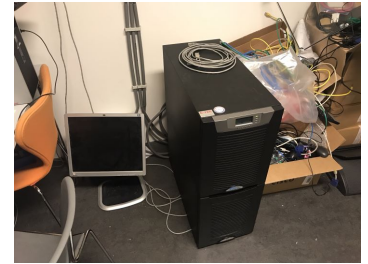
Er zijn geleiders of kabels aanwezig die niet voldoende worden ondersteund of niet voldoende zijn vastgezet met geschikte hulpmiddelen.

*Toelichting : De voedingskabels ten behoeve van de UPS zijn niet voldoende vastgezet.*

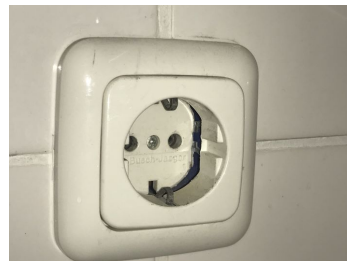
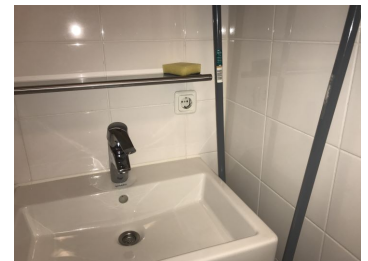
Van een contactdoos is de inzetplaat gedeformeerd.

*Toelichting : Het betreft de contactdoos ter hoogte van de wasbak.*

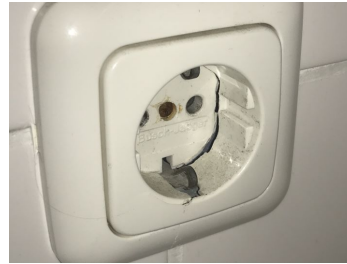
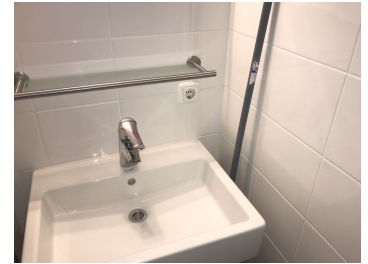
Locatie: Hoofdgebouw - 1e Verdieping - Slaapkamer 3  
Van een contactdoos is de inzetplaat gedeformeerd.

*Toelichting : Het betreft de contactdoos ter hoogte van de wasbak.*

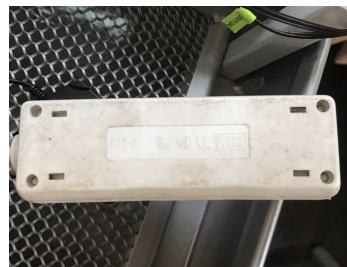
50

Kwalificatie 3

Locatie: Hoofdgebouw - 1e Verdieping - Slaapkamers  
Arbeidsmiddelen aanwezig voor huishoudelijk gebruik. Deze zijn ongeschikt voor de toepassing waarvoor ze worden gebruikt.

*Toelichting : Het betreft één of meerdere verdeelkasten op diverse slaapkamers.*

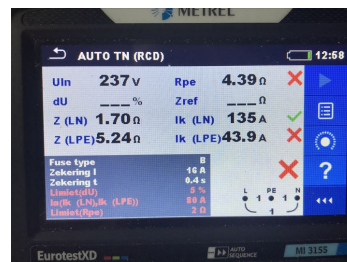
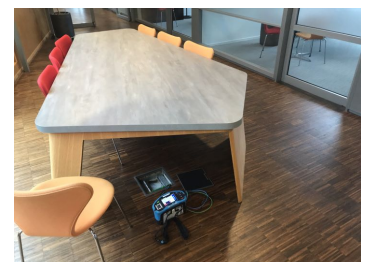
51

Kwalificatie 3

Locatie: Hoofdgebouw - 2e Verdieping - Gang  
De kortsluitstroom tussen de fase en de beschermleiding is niet voldoende hoog met betrekking tot de beveiliging van de groep. Tijdige uitschakeling van de beveiliging kan niet worden gegarandeerd

*Toelichting : Het betreft een vloerdoos ter hoogte van kantoor 2.29. Gemeten is 43 A.*

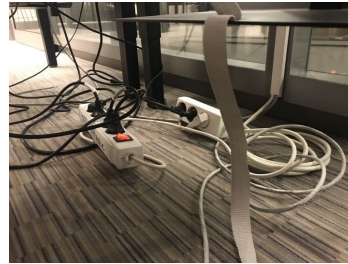
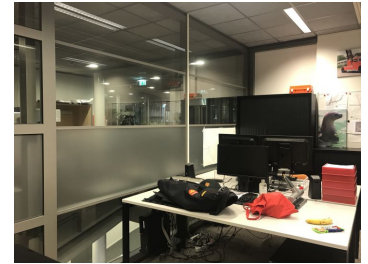
Locatie: Hoofdgebouw - 2e Verdieping - Kantoor 2.44  
In de vaste installatie zijn onvoldoende aansluitpunten aanwezig om eindgebruikers aan te sluiten.

*Toelichting : De installatie is uitgebreid middels een verlengkabel (via het plafond) en 2 verdeelkasten die op elkaar zijn aangesloten.*

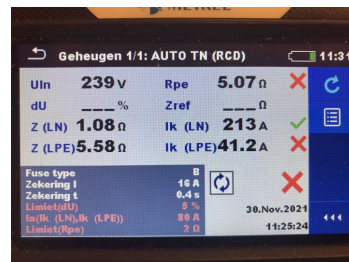
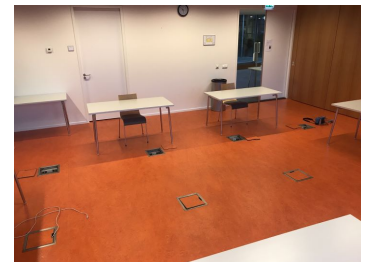
55

Kwalificatie 3

Locatie: Hoofdgebouw - 2e Verdieping - Leslokaal 2  
De kortsluitstroom tussen de fase en de beschermleiding is niet voldoende hoog met betrekking tot de beveiliging van de groep. Tijdige uitschakeling van de beveiliging kan niet worden gegarandeerd

*Toelichting : Het betreft 4 stuks vloerdozen aangesloten op groep 76. (gangzijde) Gemeten is 41 A.*

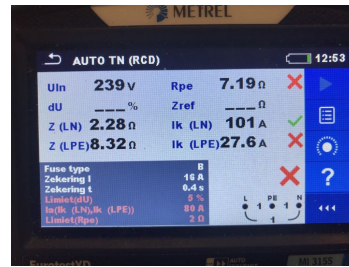
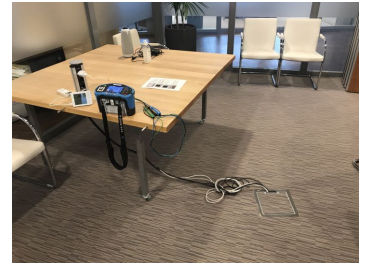
57

Kwalificatie 3

Locatie: Hoofdgebouw - 2e Verdieping - Vergaderruimte 1  
De kortsluitstroom tussen de fase en de beschermleiding is niet voldoende hoog met betrekking tot de beveiliging van de groep. Tijdige uitschakeling van de beveiliging kan niet worden gegarandeerd

*Toelichting : Het betreft een vloerdoos met hierop aangesloten een pop-up tafel verdeeldoos.*

*Gemeten is 27 A.*

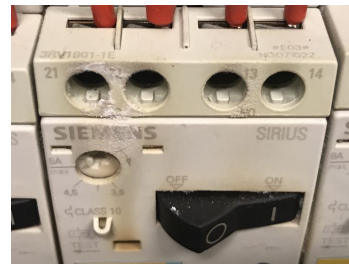
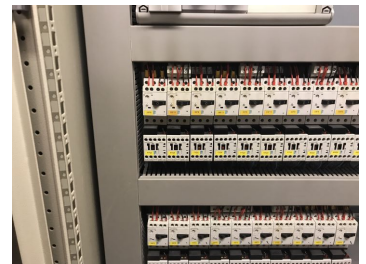
58

Kwalificatie 2

Locatie: Hoofdgebouw - 3e Verdieping - CV-ruimte, Verdeler: RK1

In de schakel- en verdeelinrichting zijn sporen van oververhitting zichtbaar. Er is verkleuring zichtbaar.

*Toelichting : Het betreft het thermisch pakket 35F11.*

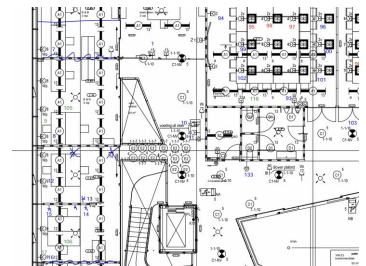
59

Kwalificatie 4

Locatie: Hoofdgebouw - Gebouw - Gebouw

De op locatie aanwezige installatietekeningen komen niet overeen met de werkelijke situatie. De tekeningen zijn niet bijgewerkt.

*Toelichting : o.a.:*

- diverse nieuw geplaatste wandgoten en contactdozen ontbreken;
- diverse bouwkundige en elektrotechnische wijzingen zijn niet bijgewerkt.
- installatiedelen buiten ontbreken. (laadpalen e.d.)
- diverse installatiedelen in de serverruimte ontbreken of zijn niet juist gesitueerd.
- diverse contactdozen in de werkplaatsen niet juist gesitueerd.

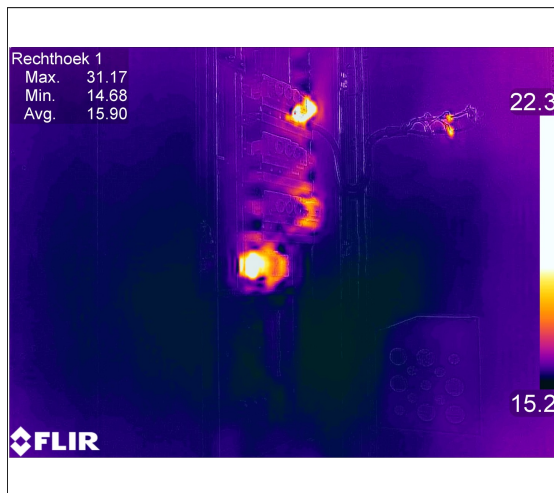
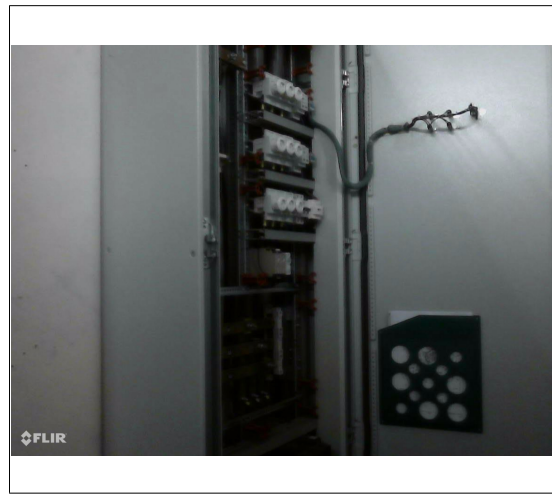
1

Locatie: Bijgebouw - 0 (begane grond) - NSA ruimte, Verdeler: Net / nood

Tijdens het onderzoek zijn er geen afwijkingen geconstateerd. Deze opname kan als referentie dienen in de toekomst.

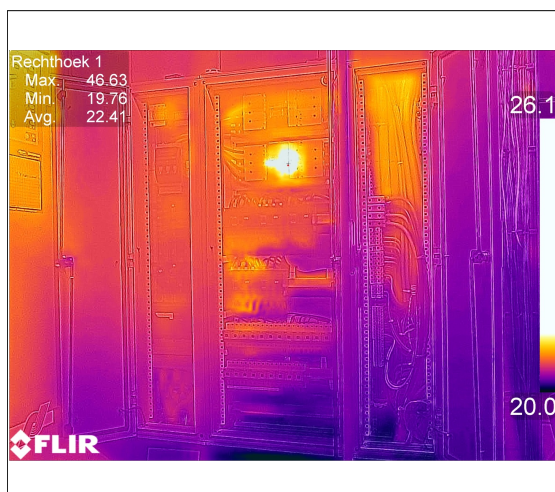
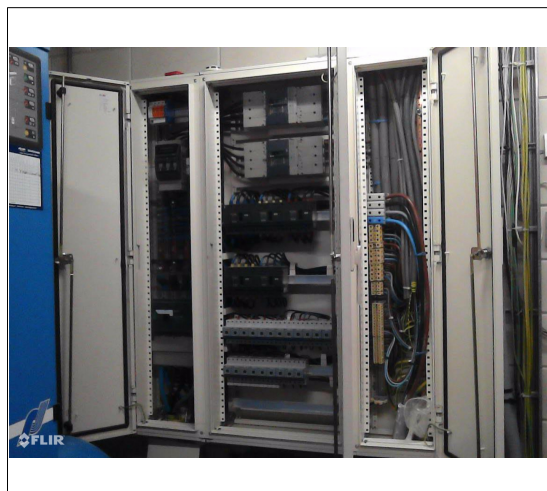
2

Locatie: Hoofdgebouw - 0 (begane grond) - Technische ruimte, Verdeler: HKL

Tijdens het onderzoek zijn er geen afwijkingen geconstateerd. Deze opname kan als referentie dienen in de toekomst.
