## Instandhoudingsadvies

### Beheerobjectcode: 17C-305-01

NAAM : Eursinge  
BEHEEROBJECT : Onderdoorgang in de Eursinge  
BEHEERDER : RWS Noord-Nederland

Opdrachtgever : Rijkswaterstaat, Grote Projecten en Onderhoud (GPO)  
Projectbegeleider RWS : M. Weerdesteijn  
Zaaknummer : 31130017 (IAK 2020)

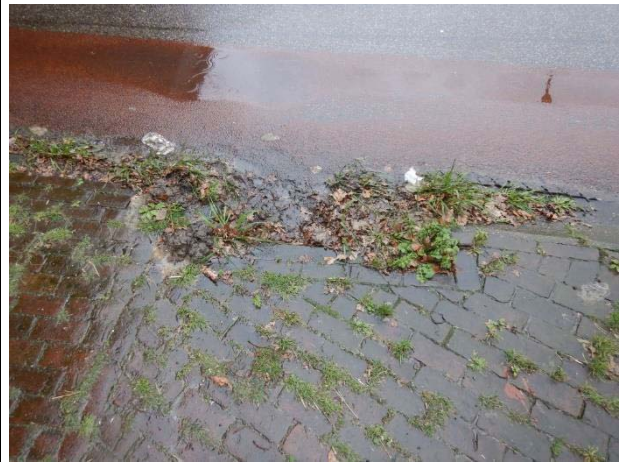
Hemelwaterafvoer (HWA) - -

| Aspecteis t.a.v<br>IHonderdeel | Risico-<br>omschrijving | Risicoanalyse | Toestand<br>indicator | Risico<br>niveau |
|---|---|---|---|---|
| 8.2-Ec<br>Hemelwaterafvoer (hwa) | (103) - Niet/<br>onvoldoende in<br>staat<br>vochthuishouding<br>(afvoeren van<br>water) te reguleren | Door een niet of<br>onvoldoende<br>functionerende HWA is de<br>kans op plasvorming op de<br>verharding. | 4 - In matige<br>staat;<br>Voldoet niet<br>aan het OBR | Verhoogd |

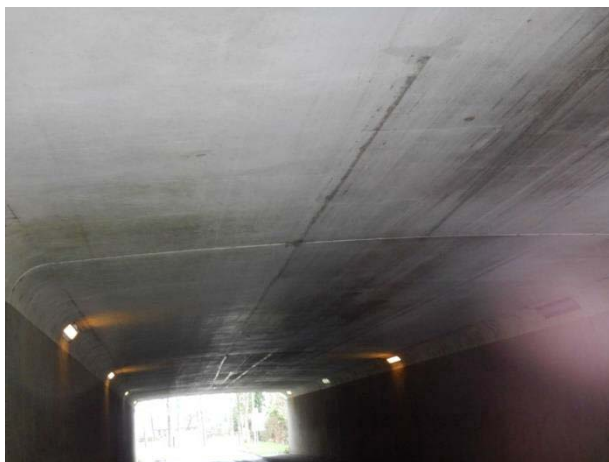
Hoofddraagconstructie - beton -

| Aspecteis t.a.v<br>IHonderdeel | Risico-<br>omschrijving | Risicoanalyse | Toestand<br>indicator | Risico<br>niveau |
|---|---|---|---|---|
| 4.1-Sa<br>Hoofddraagconstructie | (104) - Niet/<br>onvoldoende in<br>staat belastingen te<br>dragen | Doordat de maximale<br>doorrijhoogte niet wordt<br>aangeduid kunnen<br>aanrijdingen tegen de<br>hoofddraagconstructie<br>ontstaan. Hierdoor is kans<br>op ongelukken met letsel<br>als gevolg en schade aan<br>het object mogelijk. | 3 - In<br>redelijke<br>staat; Risico<br>voorzien<br>t.a.v. OBR | Laag |

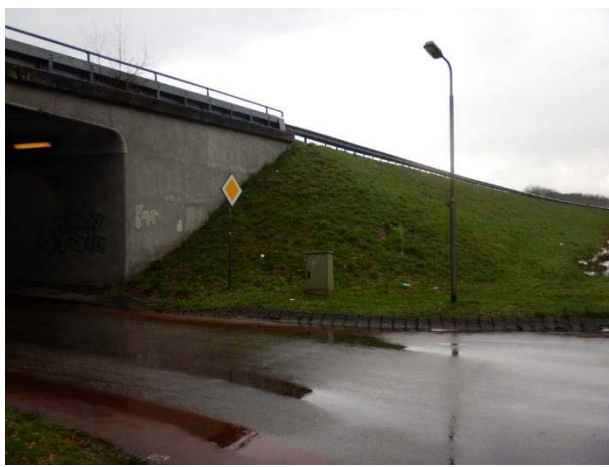
Talud - - - natuurlijk

| Aspecteis t.a.v<br>IHonderdeel | Risico-<br>omschrijving | Risicoanalyse | Toestand<br>indicator | Risico<br>niveau |
|---|---|---|---|---|
| 8.2-Ec Talud | (101) - Niet /<br>onvoldoende in<br>staat een<br>constructie te<br>dragen | Door uitspoeling ontstaat<br>de kans op zakking en/of<br>zetting in de verharding<br>met grotere gevolgschade. | 4 - In matige<br>staat;<br>Voldoet niet<br>aan het OBR | Laag |

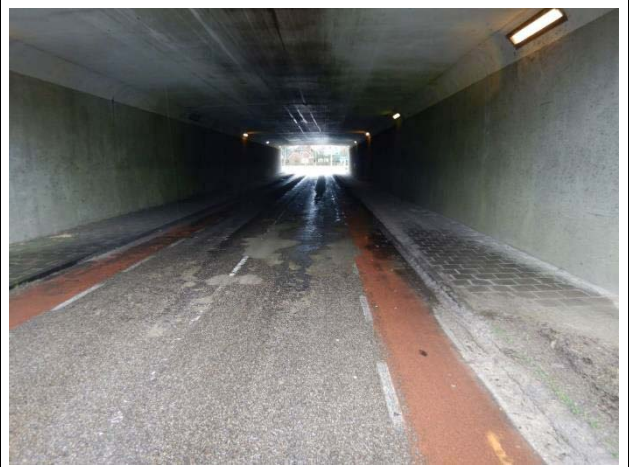
Verharding wegtype 4, Licht belast - dab -

| Aspecteis t.a.v<br>IHonderdeel | Risico-<br>omschrijving | Risicoanalyse | Toestand<br>indicator | Risico<br>niveau |
|---|---|---|---|---|
| 4.2-Sa Verharding<br>wegtype 4, licht belast | (102) -<br>Onvoldoende in<br>staat grip, comfort<br>en veiligheid te<br>verzorgen voor de<br>weggebruiker | Door rafeling en uitgereden<br>plekken is de veiligheid van<br>de weggebruikers in het<br>geding. | 4 - In matige<br>staat;<br>Voldoet niet<br>aan het OBR | Verhoogd |
