## WATERSCHAP NOORDERZIJLVEST

### *Bouwkundige inspectie en onderzoek milieubelastende stoffen 9 rioolgemaal*

| Versie | Datum | Documentnr. | Status | Geschreven door: ing. Wopke de Jong | |
| 2 | 25-09-20 | Gn.164-016 | Definitief | Gecontroleerd door: ing. Rob Mulder | |

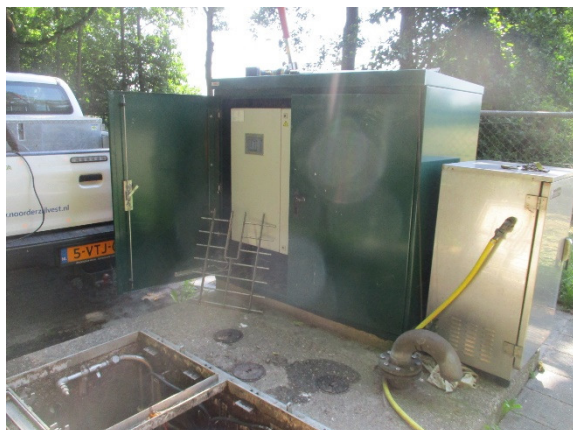
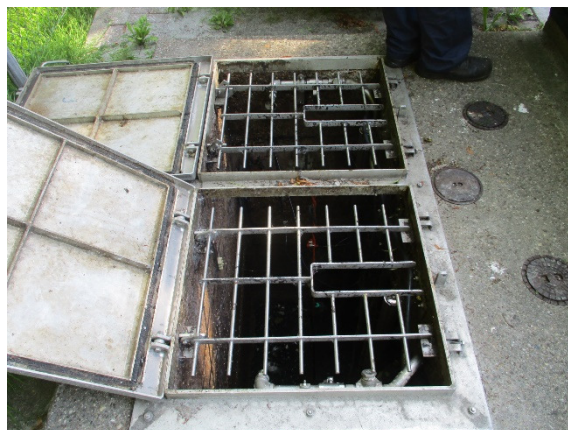
Schade: Het betonwerk aan de binnenzijde vertoont een grunderig uitstraling. De cementsteen is aan het oppervlak verdwenen.

Risico: Het proces is momenteel nog oppervlakkig (max 10mm diep). Wanneer dit proces doorzet en de wapening bereikt zal er wapeningscorrosie optreden met een verminderde restlevensduur tot gevolg. Daarnaast zal er mogelijk schade aan pompen optreden daar er veel grindkorrels in het gemaal terecht komen.

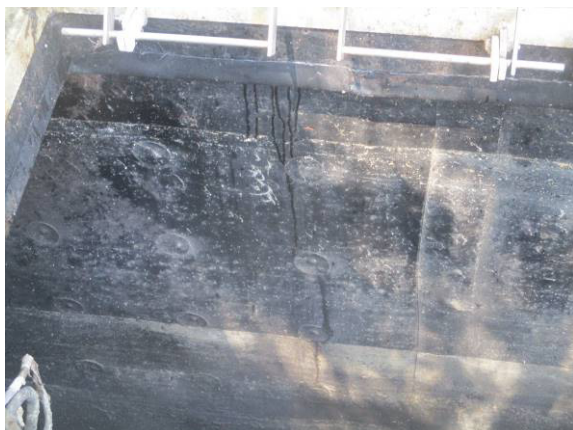
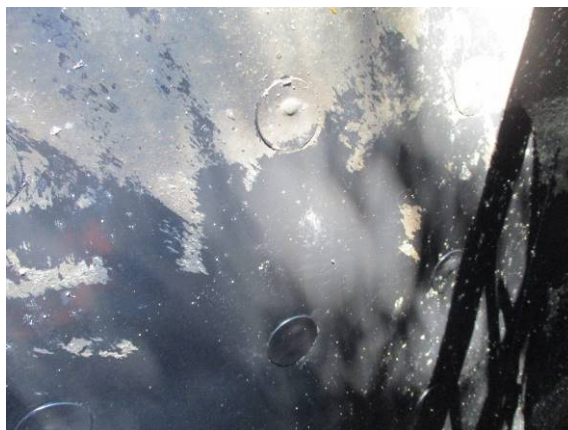
De gehele binnenzijde is bekleedt met HDPE. Er zijn geen gebreken aangetroffen.

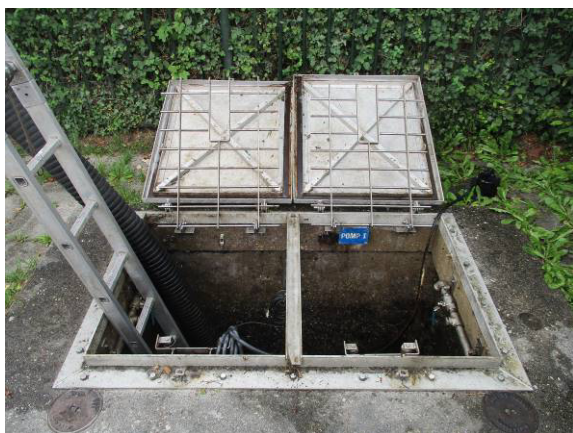
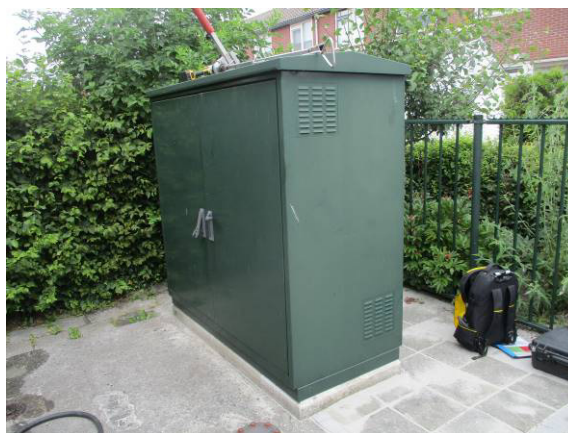
Schade: Het betonwerk aan de binnenzijde vertoont een grunderig uitstraling. De cementsteen is aan het oppervlak verdwenen.

Risico: Het proces is momenteel nog oppervlakkig (max 10mm diep). Wanneer dit proces doorzet en de wapening bereikt zal er wapeningscorrosie optreden met een verminderde restlevensduur tot gevolg. Daarnaast zal er mogelijk schade aan pompen optreden daar er veel grindkorrels in het gemaal terecht komen.

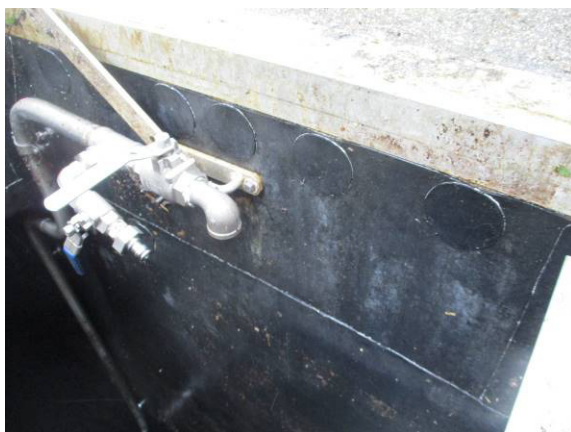
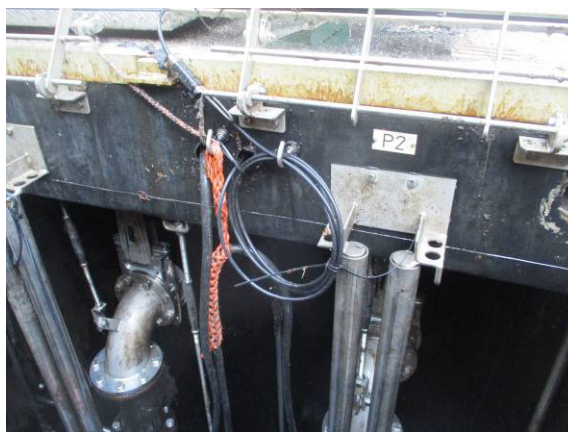
De gehele binnenzijde is bekleed met HDPE. Er zijn geen gebreken aangetroffen.

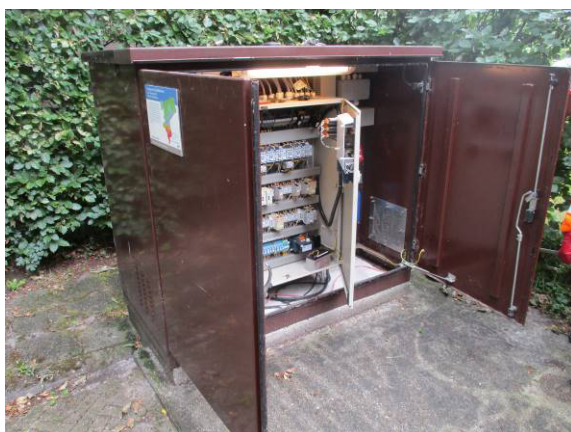
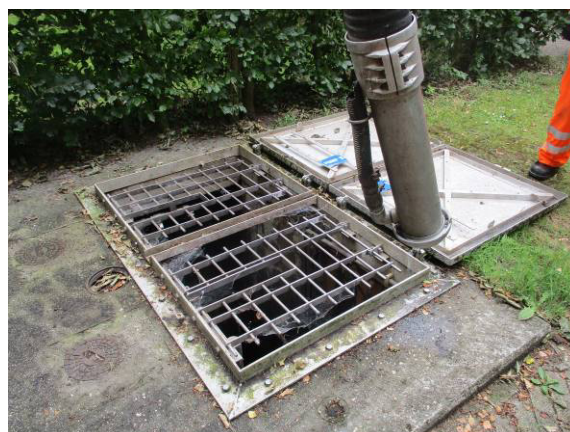
Schade: Het betonwerk aan de binnenzijde vertoont een grinderig uitstraling. De cementsteen is aan het oppervlak verdwenen.

Risico: Het proces is momenteel nog oppervlakkig (max 10mm diep). Wanneer dit proces doorzet en de wapening bereikt zal er wapeningscorrosie optreden met een verminderde restlevensduur tot gevolg. Daarnaast zal er mogelijk schade aan pompen optreden daar er veel grindkorrels in het gemaal terecht komen.

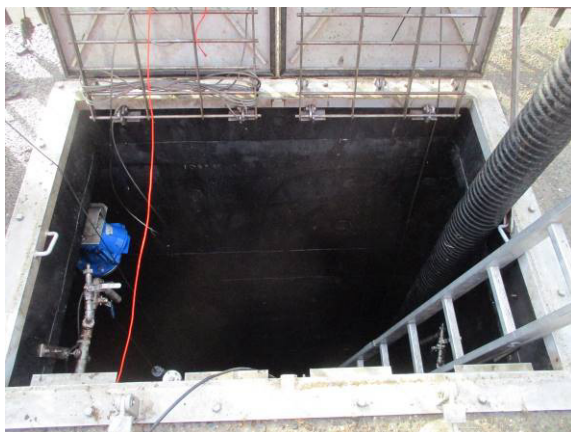
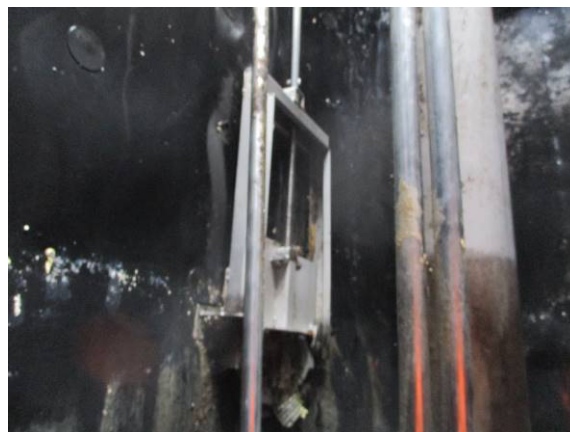
De gehele binnenzijde is bekleed met HDPE. Er zijn geen gebreken aangetroffen.

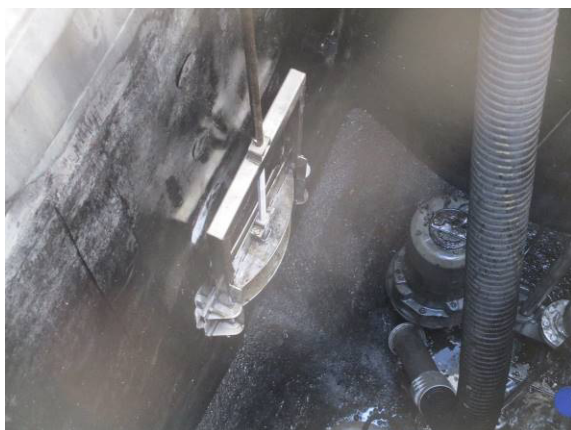
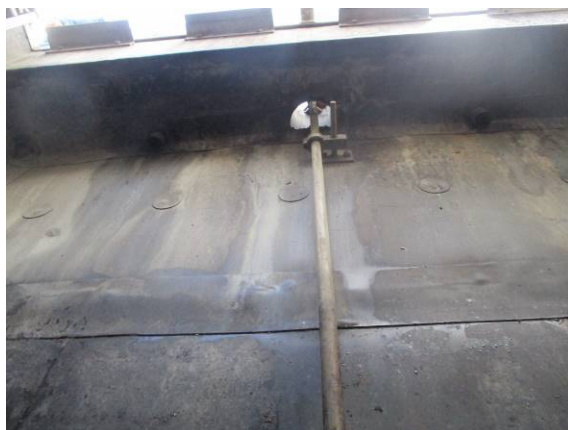
De gehele binnenzijde is bekleedt met HDPE. Er zijn geen gebreken aangetroffen.

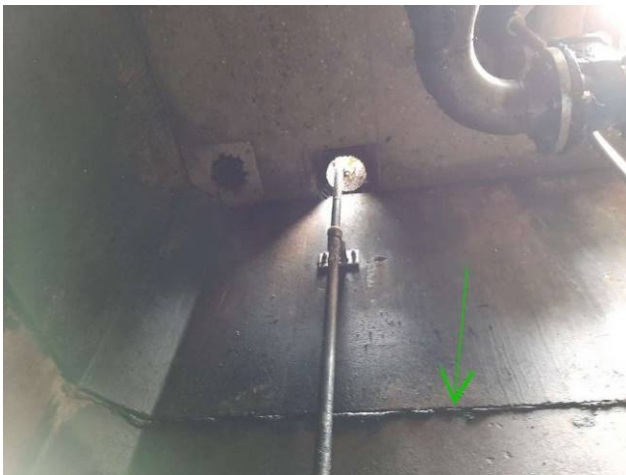
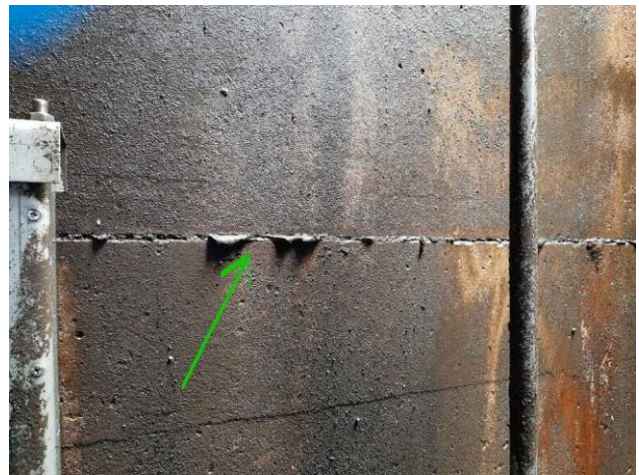
| Bron | 1 |
|---|---|
| Opmerkingen | Het betreft kit tussen de betonnen delen in de gemalen.<br>De kit is niet op alle locaties aanwezig of zichtbaar door de aanwezigheid van kunststof tegen de betonwanden. |

Kitafdichting tussen betondelen

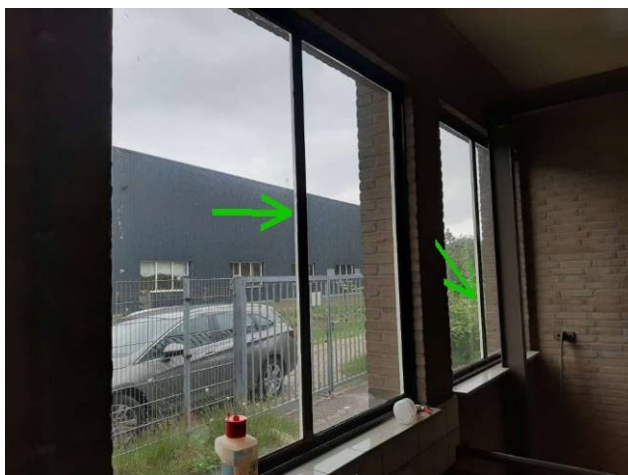
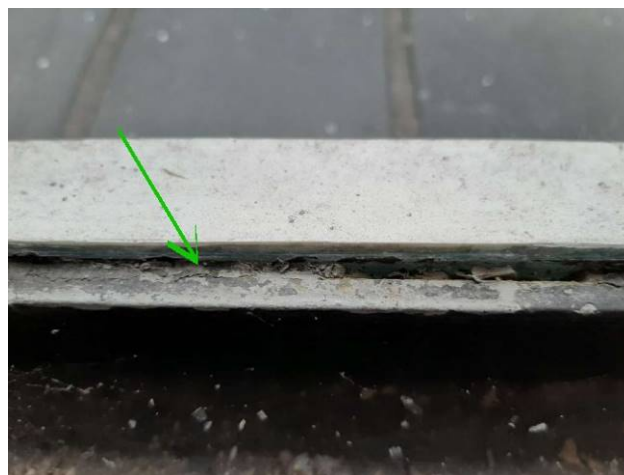
Beglazingskit MM02

| Bron | 3 |
|---|---|
| Opmerkingen | Het betreft beglazingskit ter plaatse van de stalen kozijnen in het gebouw van gemaal Marum.<br>Er is een verzamelmonster genomen. |

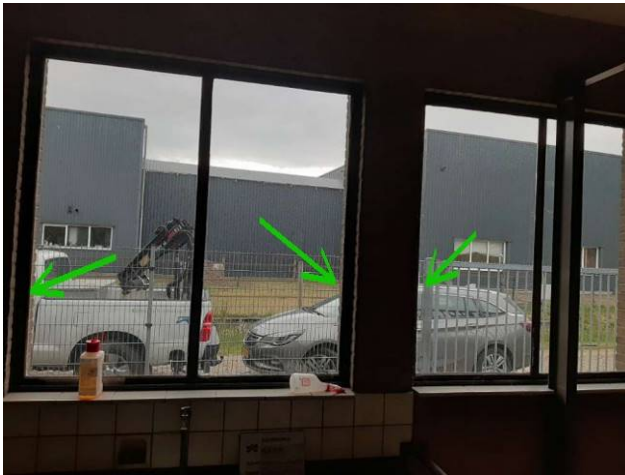
Beglazingskit MM02

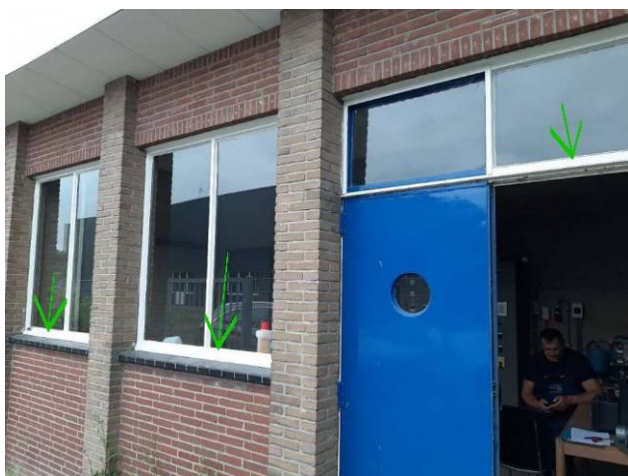
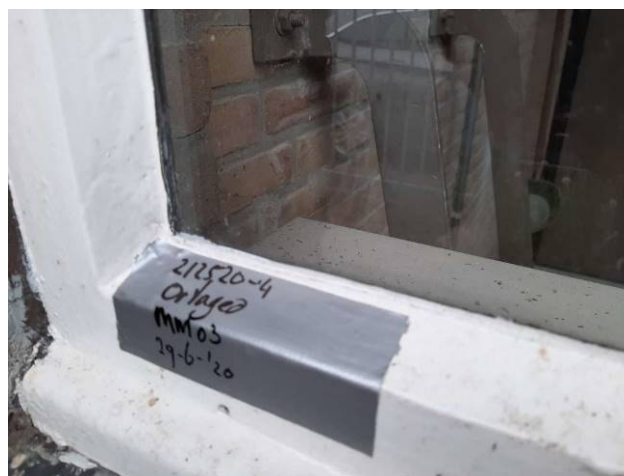
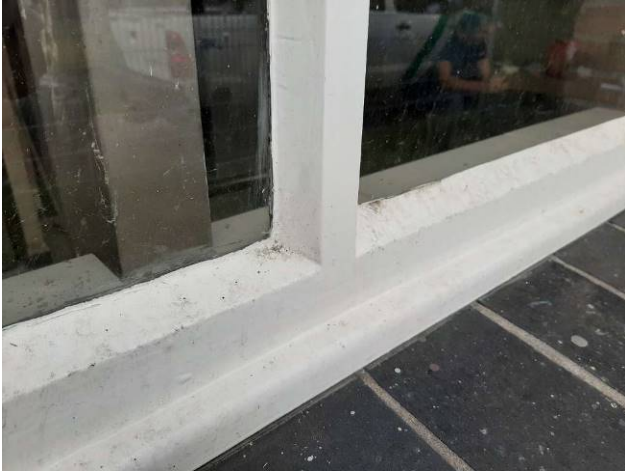
| Bron | 4 |
|---|---|
| Opmerkingen | Het betreft stopverf ter plaatse van de buitenzijde van de stalen kozijnen in het gebouw horend bij gemeal Marum. |

Marum MM03 stopverf

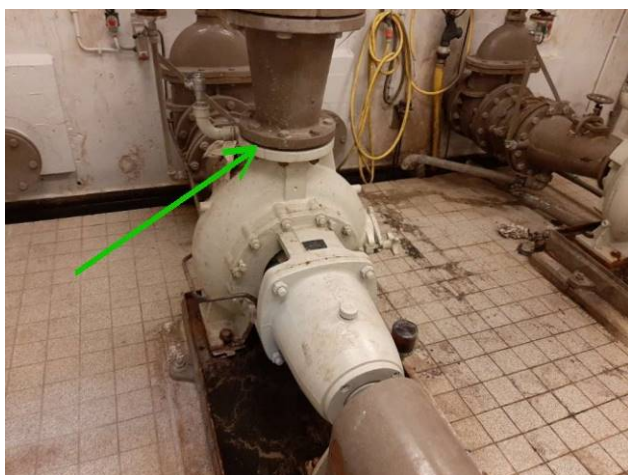
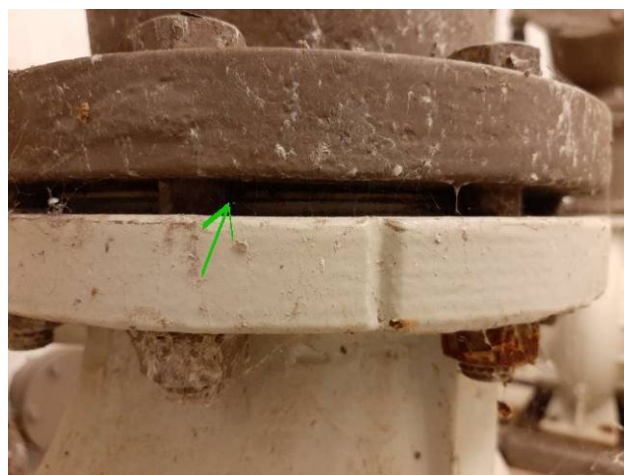
| Bron | 5 |
|---|---|
| Opmerkingen | <p>Het betreft pakkingen tussen de pomp en het leidingwerk in de kelder van het gebouw horend bij gemaal Marum.</p> <p>In de gemalen zijn niet alle pakkingen goed inspecteerbaar door restanten vuil of door te weinig ruimte tussen de flenzen.</p> <p>Wel is vastgesteld dat het gros van de pakkingen van rubber zijn.</p> |

Flenspakkingen marum

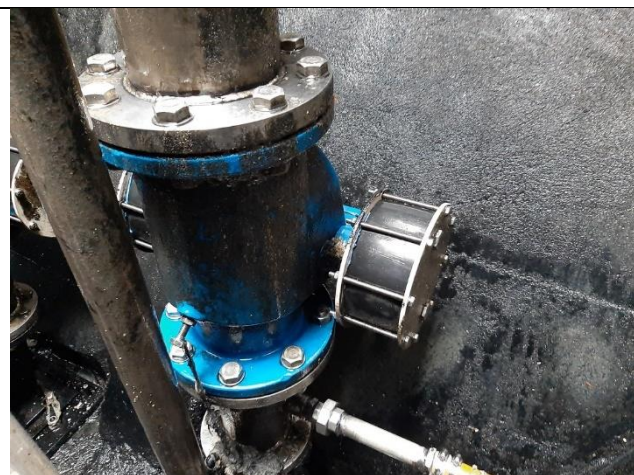
Foto 1 Monsternamelocatie MM01

| Bron | 1 |
|---|---|
| Opmerkingen | In de verlaag is een lage concentratie lood aangetroffen. |

| Bron | 1 |
|---|---|
| Aanbevelingen | <p>Geen direct risico. Bij het bewerken en of verwijderen van de materialen dient rekening gehouden te worden met de wettelijke grenswaarden voor lood en chroom-6. Geadviseerd wordt om de werkwijze aan te passen op een dusdanige wijze dat de materialen zo min mogelijk bewerkt wordt.</p> <p>Geadviseerd wordt een plan van aanpak/werkplan op te (laten) stellen voor de werkmethode sloop en te nemen beheersmaatregelen. De handreiking 'beheersregime chroom-6 RWS, RVB en ProRail' is hiervoor als onderlegger te gebruiken.</p> |

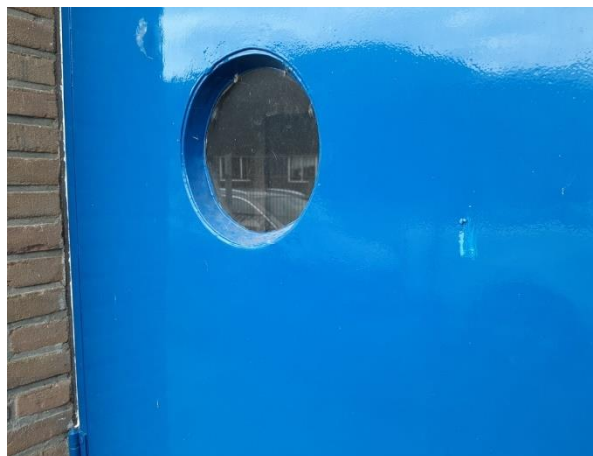
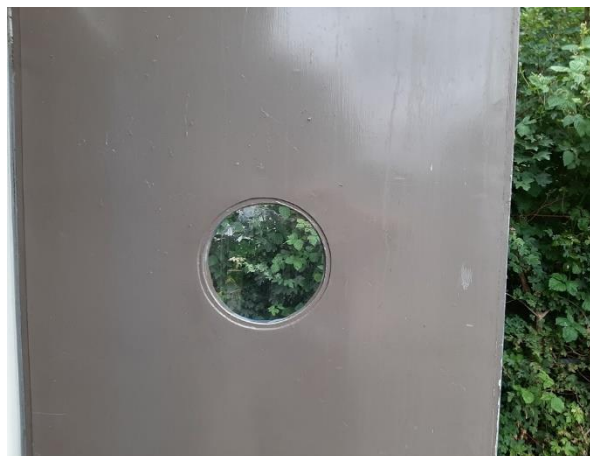
Foto 1 Monsternamelocatie MM08

| Bron | 8 |
|---|---|
| Opmerkingen | In de verflaag is een concentratie lood aangetroffen. |

| Bron | 8 |
|---|---|
| Aanbevelingen | <p>Geen direct risico. Bij het bewerken en of verwijderen van de materialen dient rekening gehouden te worden met de wettelijke grenswaarden voor lood en chroom-6. Geadviseerd wordt om de werkwijze aan te passen op een dusdanige wijze dat de materialen zo min mogelijk bewerkt wordt.</p> <p>Geadviseerd wordt een plan van aanpak/werkplan op te (laten) stellen voor de werkmethode sloop en te nemen beheersmaatregelen. De handreiking 'beheersregime chroom-6 RWS, RVB en ProRail' is hiervoor als onderlegger te gebruiken.</p> |

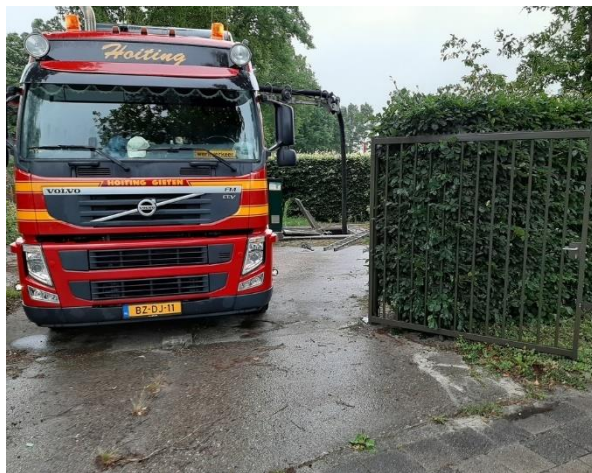
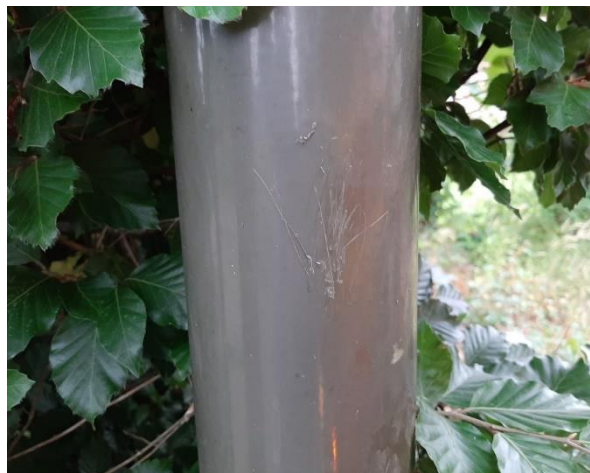
Foto 1 Monsternamelocatie MM09

| Bron | 9 |
|---|---|
| Opmerkingen | In de verflaag is een lage concentratie lood aangetroffen. |

| Bron | 9 |
|---|---|
| Aanbevelingen | <p>Geen direct risico. Bij het bewerken en of verwijderen van de materialen dient rekening gehouden te worden met de wettelijke grenswaarden voor lood. Geadviseerd wordt om de werkwijze aan te passen op een dusdanige wijze dat de materialen zo min mogelijk bewerkt wordt.</p> <p>Geadviseerd wordt een plan van aanpak/werkplan op te (laten) stellen voor de werkmethode sloop en te nemen beheersmaatregelen. De handreiking 'beheersregime chroom-6 RWS, RVB en ProRail' is hiervoor als onderlegger te gebruiken.</p> |

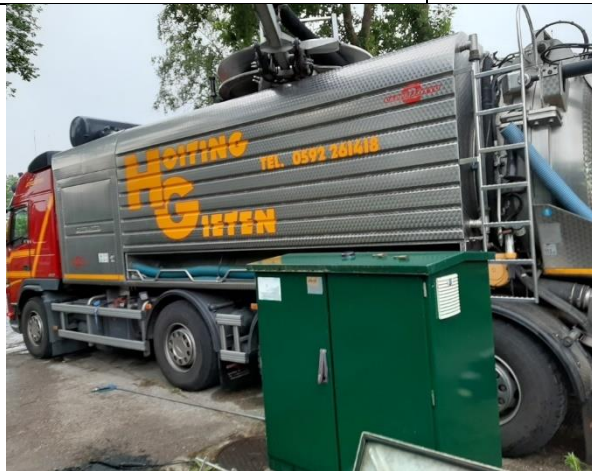
Foto 1 Monsternamelocatie MM10

| Bron | 10 |
|---|---|
| Opmerkingen | In de verflaag is een concentratie lood aangetroffen. |

| Bron | 10 |
|---|---|
| Aanbevelingen | <p>Geen direct risico. Bij het bewerken en of verwijderen van de materialen dient rekening gehouden te worden met de wettelijke grenswaarden voor lood en chroom-6. Geadviseerd wordt om de werkwijze aan te passen op een dusdanige wijze dat de materialen zo min mogelijk bewerkt wordt.</p> <p>Geadviseerd wordt een plan van aanpak/werkplan op te (laten) stellen voor de werkmethode sloop en te nemen beheersmaatregelen. De handreiking 'beheersregime chroom-6 RWS, RVB en ProRail' is hiervoor als onderlegger te gebruiken.</p> |

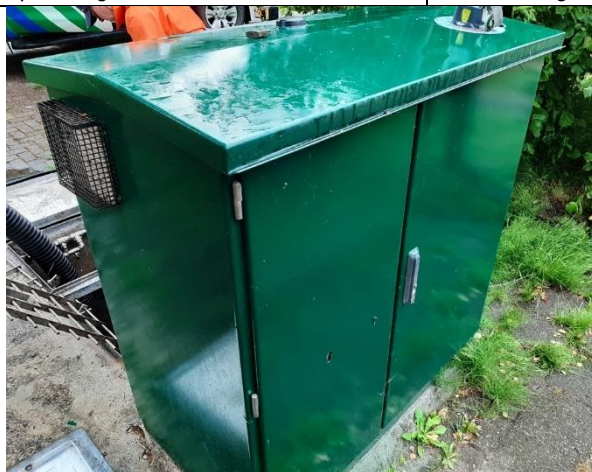
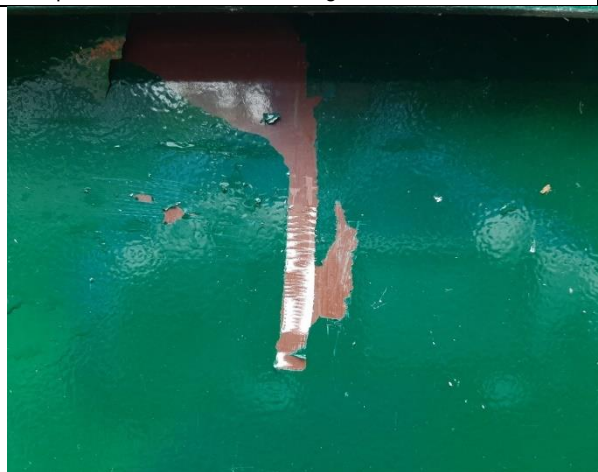
Foto 1 Monsternamelocatie MM11

| Bron | 11 |
|---|---|
| Opmerkingen | In de verflaag is een beperkte concentratie lood aangetroffen. |

| Bron | 11 |
|---|---|
| Aanbevelingen | <p>Geen direct risico. Bij het bewerken en of verwijderen van de materialen dient rekening gehouden te worden met de wettelijke grenswaarden voor lood. Geadviseerd wordt om de werkwijze aan te passen op een dusdanige wijze dat de materialen zo min mogelijk bewerkt wordt.</p> <p>Geadviseerd wordt een plan van aanpak/werkplan op te (laten) stellen voor de werkmethode sloop en te nemen beheersmaatregelen. De handreiking 'beheersregime chroom-6 RWS, RVB en ProRail' is hiervoor als onderlegger te gebruiken.</p> |
