Onderzoek en advies diverse wegen
te Midden-Delfland

Projectnummer : e210224801
Offertenummer en datum : o210620/staf/nam d.d. 14 juli 2021
Titel rapport : Onderzoek en advies Midden-Delfland
Status rapport : Concept

Naam opdrachtgever : Gemeente Midden-Delfland
Adres : Anna van Raesfeltstraat 37
Plaats : 2636 ZG SCHIPLUIDEN
Naam contactpersoon : mevrouw N. van Buren
Datum opdracht : 9 augustus 2021
Kenmerk opdracht : 2021-23525 / 21Z.003988

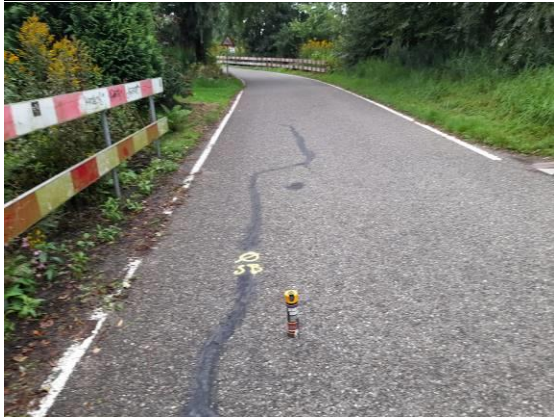
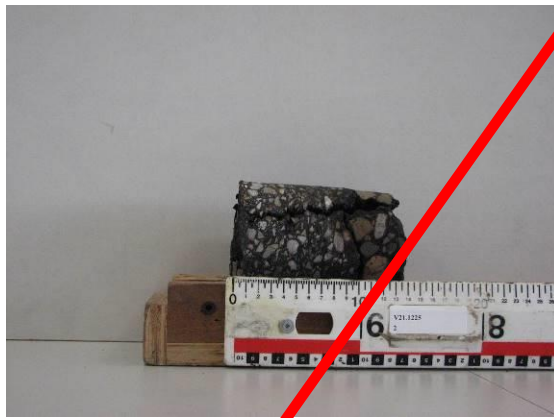
0 – 130 m

Op het eerste gedeelte is schadeboringnummer 2 uitgevoerd. Uit de inventarisatie van de asfaltkern blijkt dat de gevulde scheur voor en door is. Tevens blijkt uit de inventarisatie van asfaltkernen 2 en 3 dat er een losse laag aanwezig is op een diepte van respectievelijk 103 mm en 54 mm.

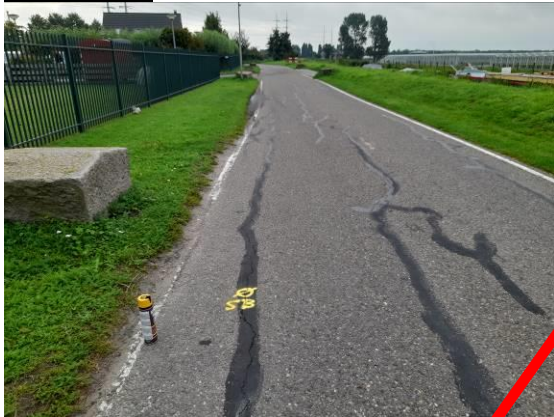
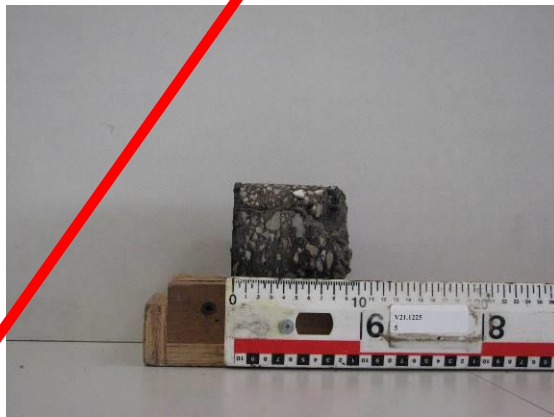
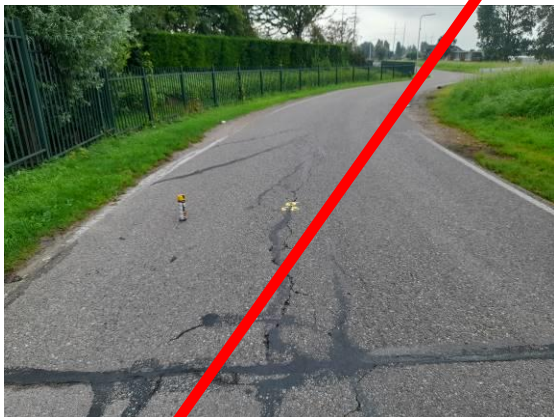
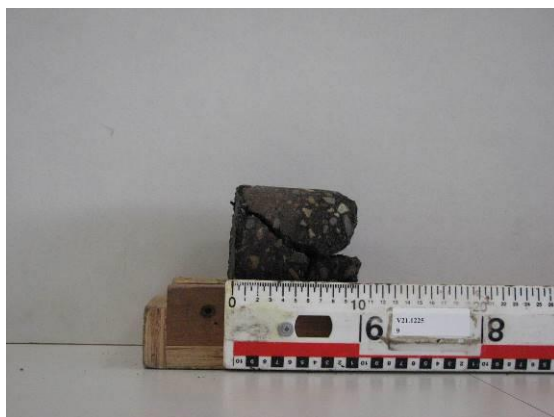
130 – 360 m

Op het tweede gedeelte zijn schadeboringen 5 en 9 uitgevoerd. Uit de inventarisatie van de asfaltkernen blijkt dat de voorkomende scheurvorming door het gehele asfaltpakket loopt en dat bij kern 9 het asfalt uit grote stukken bestaat. Tevens blijkt bij asfaltkern 7, geboord op een niet schadeplek, dat het onderste gedeelte (57 – 108 mm) gescheurd is.

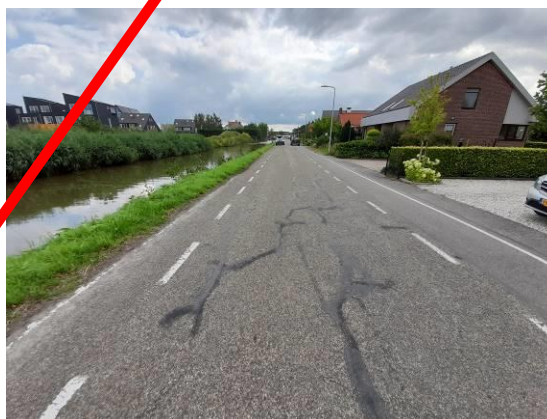
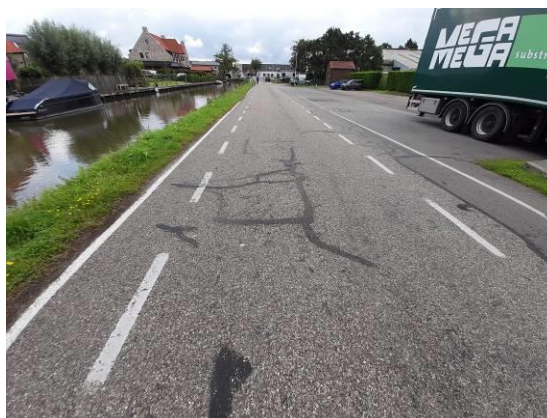
Het betreffende gedeelte van de Noordhoornseweg verkeert in zeer slechte staat. Tijdens de schouw is veel gevulde en niet gevulde scheurvorming en licht tot matige rafeling aangetroffen. De vlakheid is over het algemeen goed te noemen.

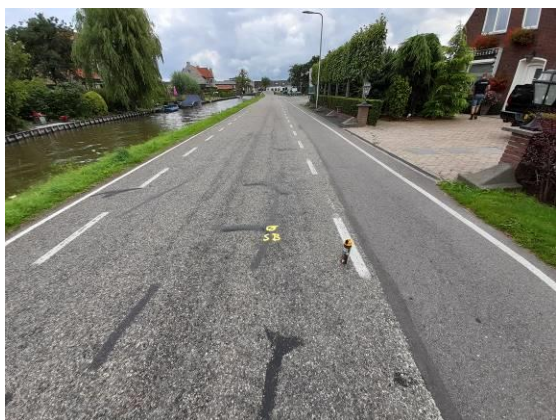
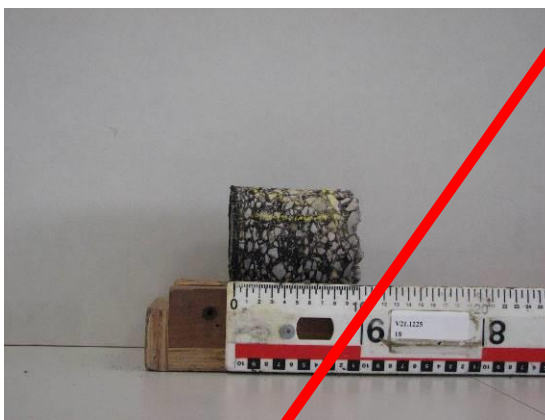
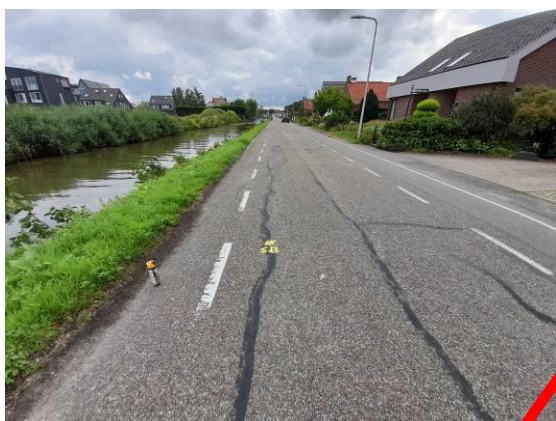
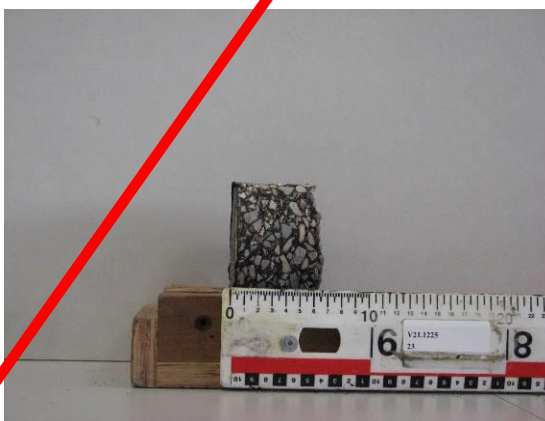
Het asfaltpakket bestaat over het algemeen uit een penetratielaag met daarop een uitvulling. Op de Noordhoornseweg zijn twee schadeboringen (18 en 23) uitgevoerd. Asfaltkern 18 laat een scheurdiepte van ca. 75 mm zien. Asfaltkern 23 is wel door en door gescheurd. Als fundering is slakken aanwezig. Ter plaatse van het reparatievak op de oostelijk rijstrook is puin/menggranulaat als fundering aangetroffen.

Het betreffende gedeelte van de Noordhoornseweg betreft een Wok project (wegen op kade) waarbij een watervergunning benodigd is van de HHD (Hoogheemraadschap van Delfland). Het verhardingsadvies is mede afhankelijk van de opgave die wordt meegegeven door HHD. Derhalve valt het advies buiten de scope van dit project/rapport.

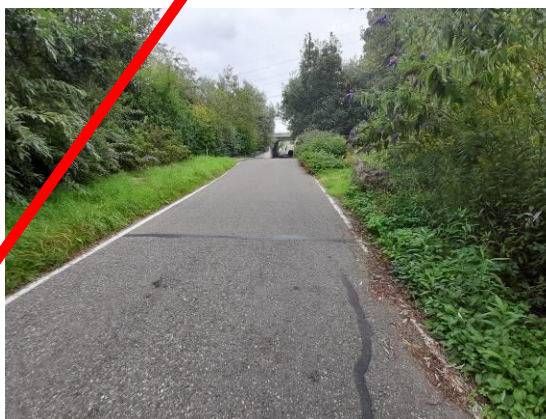
Tijdens schouw is op de eerste ca. 20 m (tot de las) een gevulde langsscheur in het rechterspoor waargenomen. Ter plaatse van de tunnelbak is hobbelvorming aanwezig. Verder is lichte rafeling en een tweetal reparatievakken aangetroffen.

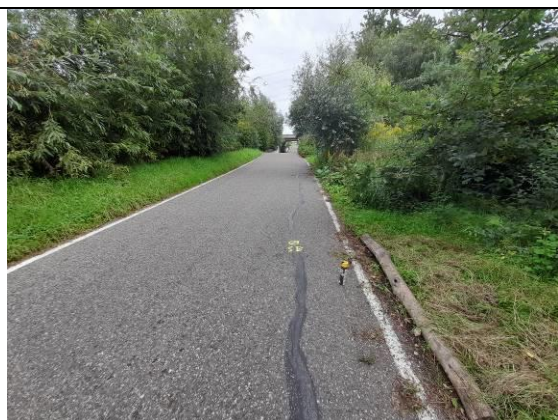
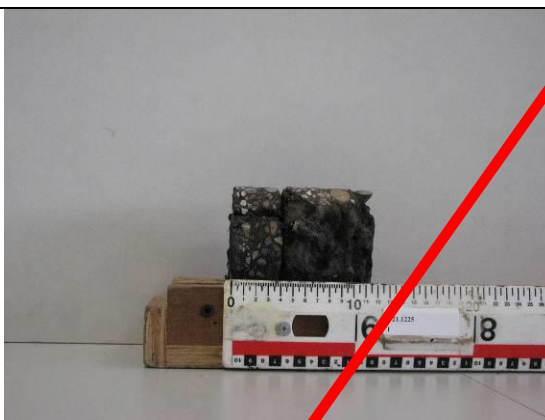
Over het algemeen bestaat het asfalt uit een GAB-onderlaag een GAB-tussenlaag en een DAB deklaag. Als fundering is menggranulaat aanwezig. Op de gevulde langsscheur is schadeboring 1 uitgevoerd. Uit de inventarisatie van de asfaltkern blijkt dat de scheur door het gehele asfaltpakket loopt en uit grote stukken bestaat. Tevens ligt het asfalt los op een diepte van 42 mm.

Het betreffende gedeelte van de Noordhoornseweg betreft een Werk project (wegen op kade) waarbij een watervergunning benodigd is van de HHD (Hoogheemraadschap van Delfland). Het verhardingsadvies is mede afhankelijk van de opgave die wordt meegegeven door HHD. Derhalve valt het advies buiten de scope van dit project/rapport.

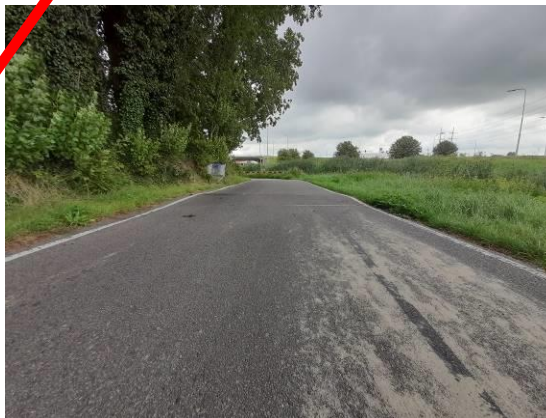
Op dit gedeelte is lokale schade in de vorm van gevulde en niet gevulde scheurvorming geconstateerd. Tevens is hier ernstige onvlakheid in de vorm van een wegrede boomwortelopdruk en lichte rafeling aangetroffen. Buiten de opdruk is de vlakheid over het algemeen goed te noemen.

De asfaltkernen (25 t/m 27), geboord op dit gedeelte, vertonen geen schade.

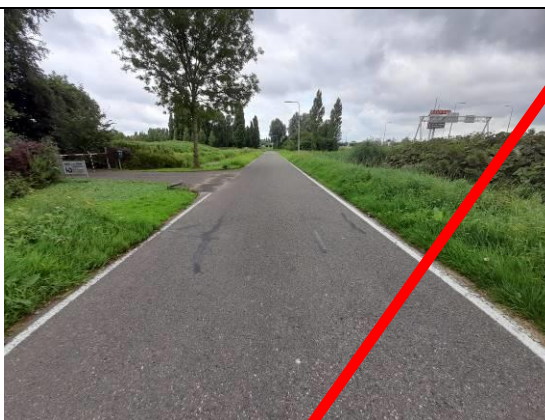
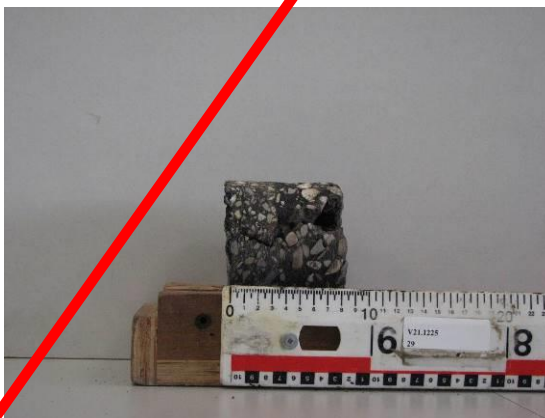
145 – 225 m

Tijdens de schouw is op dit wegvak lokale gevulde scheurvorming en lichte rafeling waargenomen.

Op dit gedeelte zijn boringen 29 en 30 uitgevoerd. Uit de asfaltkern van schadeboring 29, blijkt dat de voorkomende scheurvorming door het gehele asfaltpakket loopt. Asfaltkern 30 vertoont geen schade.

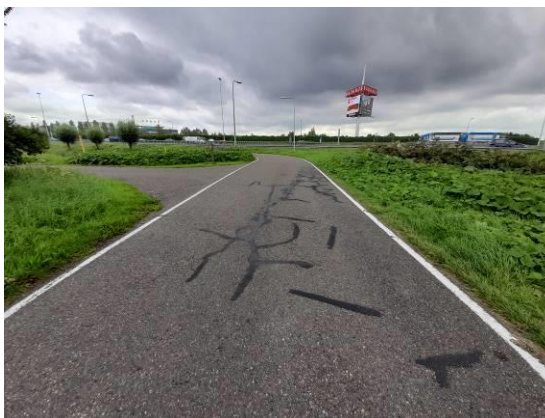
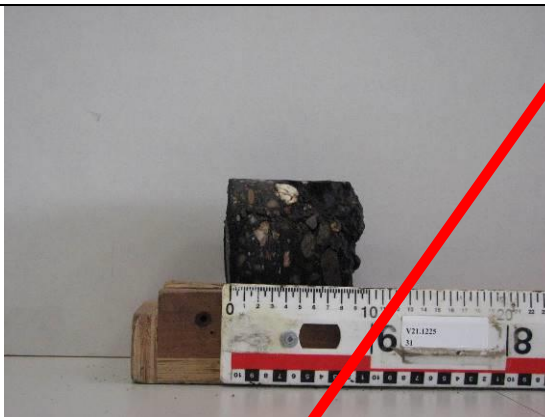
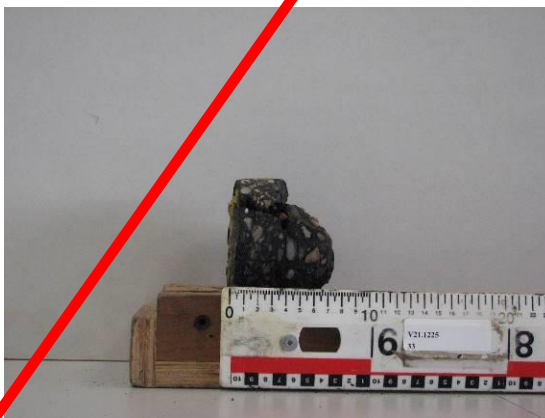
225 – 360 m

Dit wegvak vertoont veel gevulde en niet gevulde scheurvorming. Tevens is een grote reparatievak en lichte rafeling waargenomen.

Op dit gedeelte zijn boringen 31 t/m 34 uitgevoerd. Uit de inventarisatie van schadeboringen 31 en 33, blijkt dat het asfaltpakket in z'n geheel is doorgescheurd en uit grote stukken bestaat. De overige kernen vertonen geen schade.

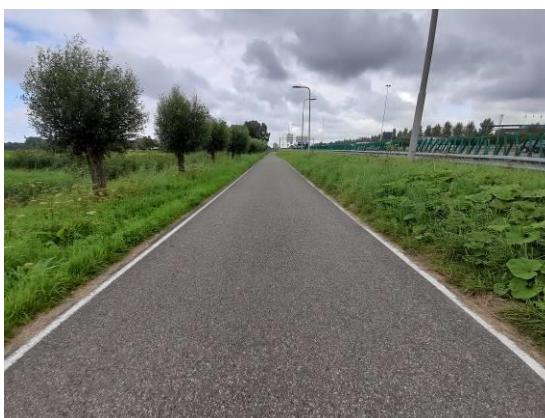
360 – 500 m

Op een wegbrede opdruk (vermoedelijk ter hoogte van een gasleiding) na is op dit gedeelte van de Noordhoornseweg nagenoeg geen andere schade waargenomen.

Op dit gedeelte zijn boringen 35 en 36 uitgevoerd. De asfaltkernen vertonen geen schade.

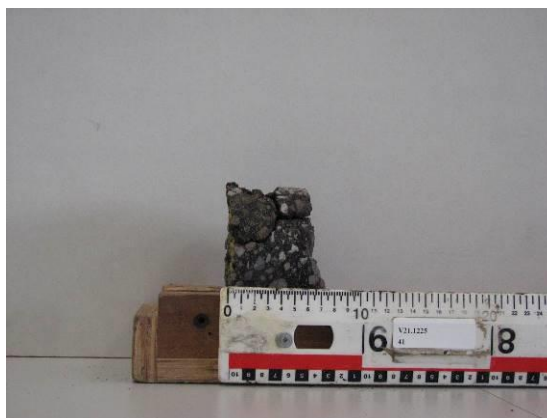
Op dit gedeelte (net voor de tunnelbak) zijn twee grote reparatievakken en op één locatie gevulde scheurvorming geconstateerd tijdens de schouw.

Op dit gedeelte zijn boringen 39 t/m 41 uitgevoerd. Uit de inventarisatie van schadeboring 41 blijkt dat de scheurvorming door het gehele asfaltpakket loopt en het asfalt uit grote stukken bestaat. Resterende asfaltkernen vertonen geen schade.

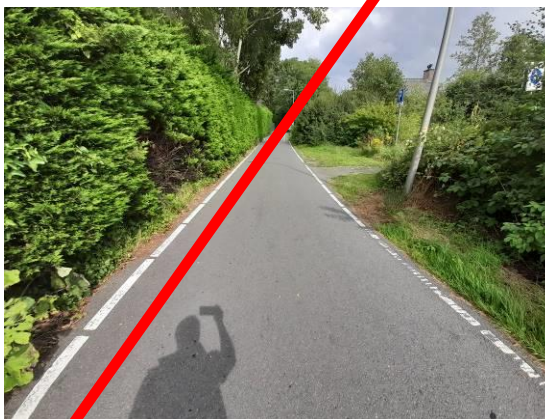
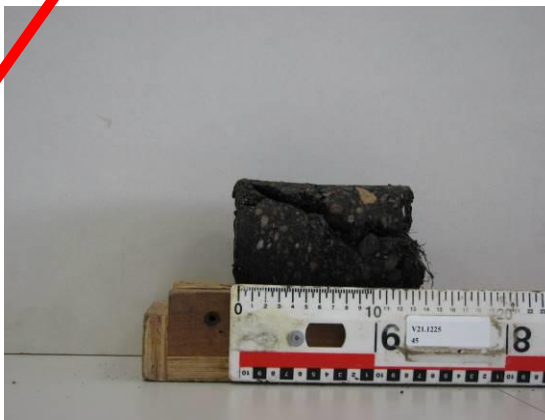
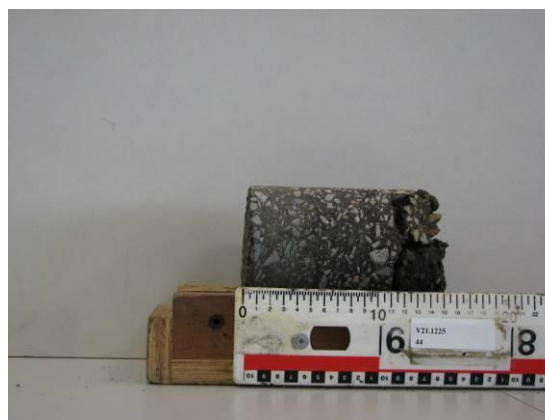
865 – 920 m

Op de drempel (net na de tunnelbak) is een reparatievak en gevulde en niet gevulde scheurvorming aangetroffen. Het overige gedeelte vertoont nagenoeg geen schade.

Op dit gedeelte zijn boringen 44 en 45 uitgevoerd. Uit de inventarisatie van schadeboring 45 blijkt dat de scheurvorming door en door is en het asfalt uit grote stukken bestaat. Uit asfaltkern 44, gebored op een niet schadelocatie, blijkt dat de penetratielaag op een diepte van 118 – 155 mm gescheurd is en uit grote stukken bestaat.

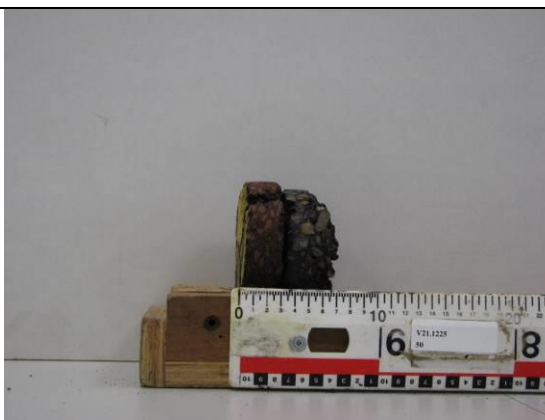
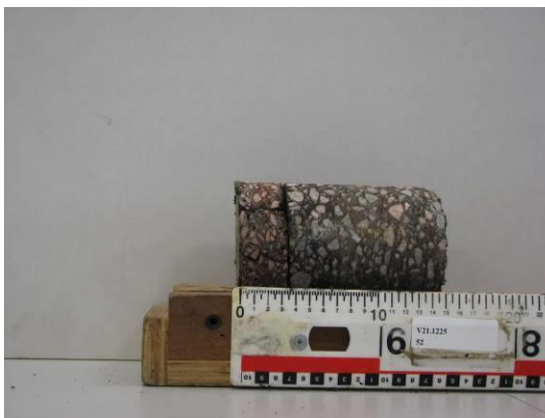
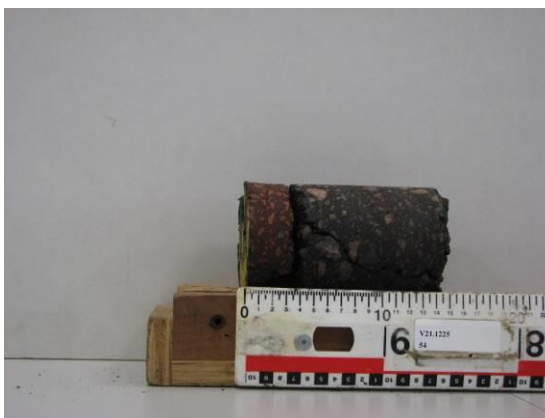
Over het algemeen ziet het betreffende gedeelte van de Dijkhoornseweg er niet goed uit. Tijdens de schouw is veel gevulde en niet gevulde scheurvorming aangetroffen, voornamelijk op de westelijke zijde/rijstrook. Tevens zijn reparatievakken en dwarsscheuren waargenomen. Op het hooggelegen deel is ter plaatse van de westelijke zijde een bezweken rechterrijspoor/rand geconstateerd.

Op de maatgevende schade zijn een drietal schadeboringen (50, 52 en 54) uitgevoerd. Uit de inventarisatie van deze kernen blijkt dat de deklaag bij alle drie de kernen los ligt. Tevens geven de kernen aan dat de scheurvorming in de deklaag (kern 52) of door het gehele asfaltpakket (kernen 50 en 54) voorkomt. Het asfaltpakket is over het algemeen opgebouwd uit een STAB 0/22 onderlaag en een DAB 0/11 deklaag. Op de eerste 145 meter, vanaf huisnummer 154/156 gezien, is klinkpuin als fundering aanwezig. Op het resterende gedeelte is menggranulaat als fundering toegepast. Als ondergrond is zand aangetroffen.

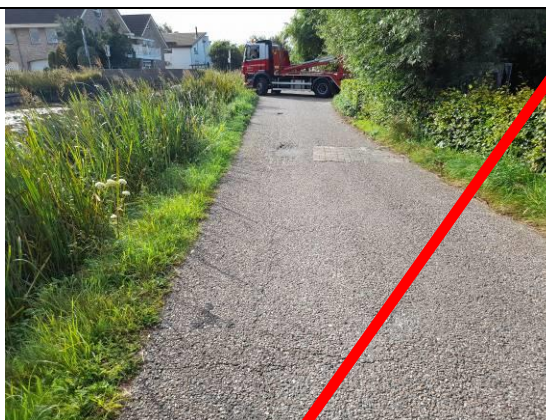
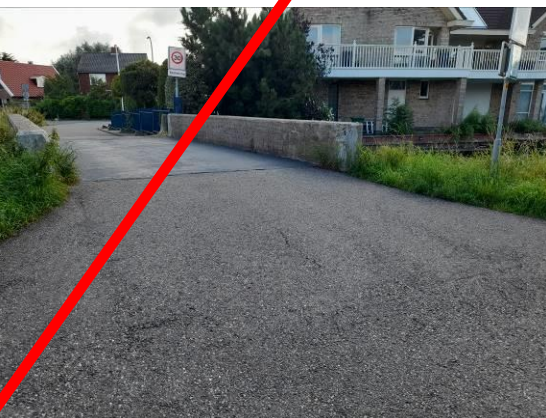
Op het grootste gedeelte van de Lookwatering is matig tot ernstige scheurvorming, tot craquelé aan toe en matig tot ernstige rafeling aanwezig. Ter plaatse van het gedeelte ter hoogte van de brug naar de Dijkshoornseweg en de Woudselaan is alleen lokaal schade geconstateerd. Hier is een relatief nieuwe asfalt(deklag) aanwezig.

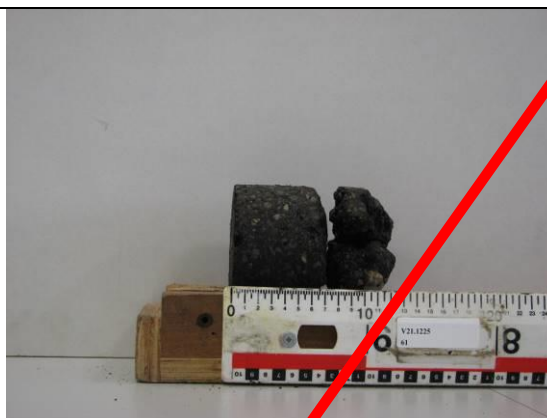
Boorkern 59

Op de Lookwatering zijn twee boringen (57 en 60) op schadeplekken uitgevoerd. Uit de inventarisatie van asfaltkern 57 blijkt dat de scheurvorming door het gehele asfaltpakket loopt en het bovenste gedeelte ca. 30mm uit stukken bestaat. Kernnummer 60 laat scheurvorming tot een diepte van circa 80 mm en een losse laag op dezelfde diepte zien. Tevens blijkt uit de inventarisatie van kern 59 en 61, geboord op niet schadeplekken, dat het asfalt los ligt op een diepte van circa 90 mm en dat bij kern 61 het onderste gedeelte van het asfalt uit stukken bestaat.

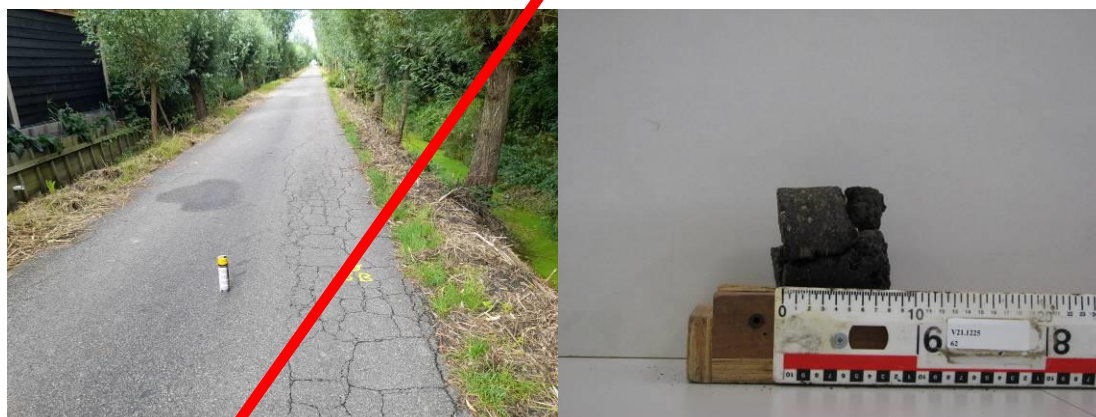
Uit de inventarisatie van de asfaltkernen 62 t/m 64, geboord ter plaatse van de voorkomende scheurvorming, blijkt dat het asfaltpakket in z'n geheel is doorgescheurd en uit stukken bestaat. Tevens geeft asfaltkern 65, geboord op een niet schadeplek, dat het asfalt los ligt op een diepte van ca. 75 mm.

Ter plaatse van boring 66 is onder het asfaltpakket een betongranulaat fundering met een dikte van circa 360 mm waargenomen. Hieronder is vervolgens zand aanwezig.

De aanwezige schade op de Woudselaan is hoogst waarschijnlijk het gevolg van een verouderd asfaltpakket en het ontbreken van een fundering. Voor een duurzame onderhoudsmaatregel wordt geadviseerd het asfaltpakket in z'n geheel te verwijderen en een fundering aan te brengen. Tevens wordt geadviseerd om, instabiliteit tegen te gaan, een funderingswapening toe te passen. De volgende onderhoudsmaatregelen worden geadviseerd:

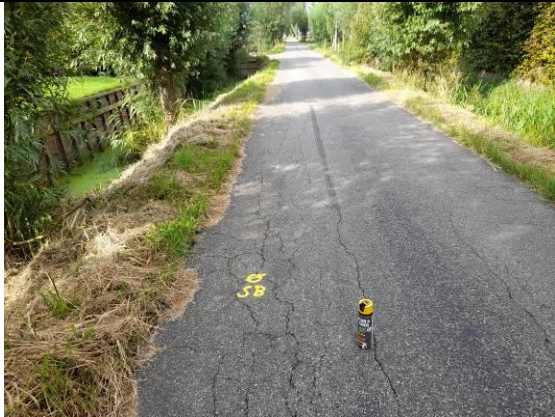
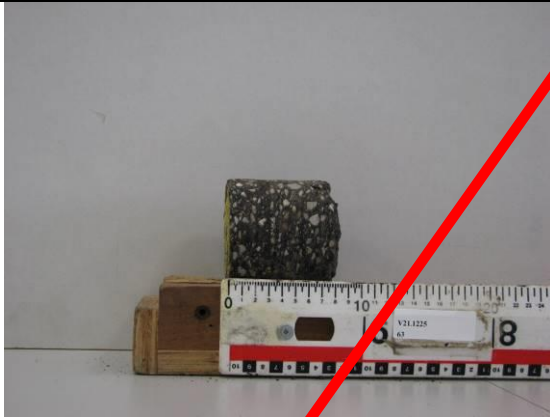
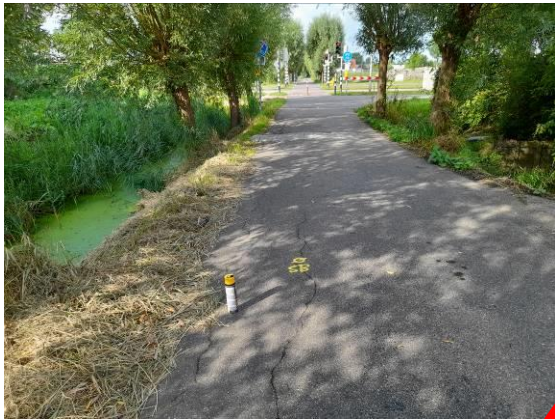
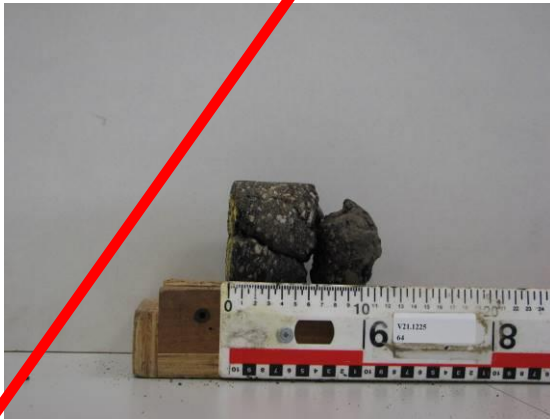
Op de Woudselaan is ernstige schade in de vorm van ernstige scheurvorming tot craquelé aan toe en ernstige bezweken plekken geconstateerd. Verder is lichte rafeling waargenomen.

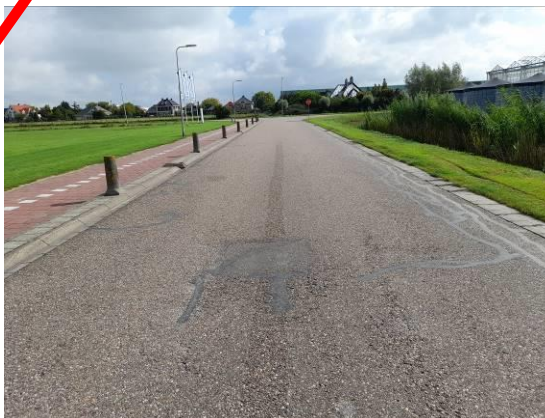
Op de zuidelijke rijstrook is bijna over de gehele lengte in het rechterraijspoor en rand gevulde en niet gevulde scheurvorming geconstateerd. Ter plaatse van de noordelijke rijstrook is de schade alleen lokaal aanwezig. Tevens is lokaal craquelé en lichte rafeling waargenomen. Verder zijn nieuwe en oude reparatievakken aangetroffen.

Op de voorkomende scheurvorming zijn twee schadeboringen (nummers 68 en 69) uitgevoerd. Uit de inventarisatie van deze kernen blijkt dat de scheurvorming door het gehele asfaltpakket loopt. Tevens ligt bij kern 68 de deklaag los. Het asfaltpakket is opgebouwd over het algemeen uit een GAB 0/32 onderlaag en een DAB 0/11 deklaag.

De lage levensduren en de geconstateerde structurele schade is zeer waarschijnlijk het gevolg van een verouderd en dun asfaltpakket. Theoretisch zou je de verharding moeten overlagen met respectievelijk 97 mm en 25 mm om te voldoen aan een levensduur van 20 jaar. Maar gezien het feit dat eerst de deklaag in z'n geheel verwijderd dient worden, welke overigens (lokaal) los ligt, de omvang en de ernst van de aanwezige schade en het relatief dunne asfaltpakket, wordt geadviseerd om het asfaltpakket van het betreffende gedeelte van de Herenlaan in z'n geheel te vervangen.

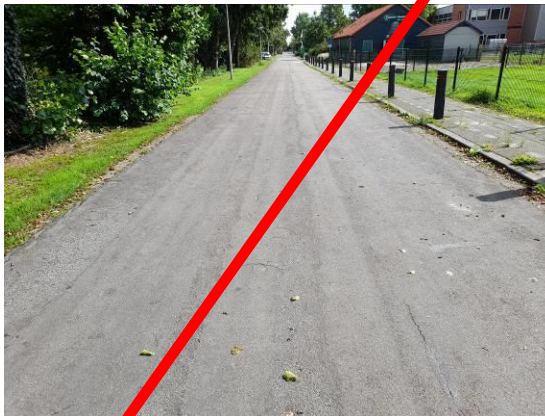
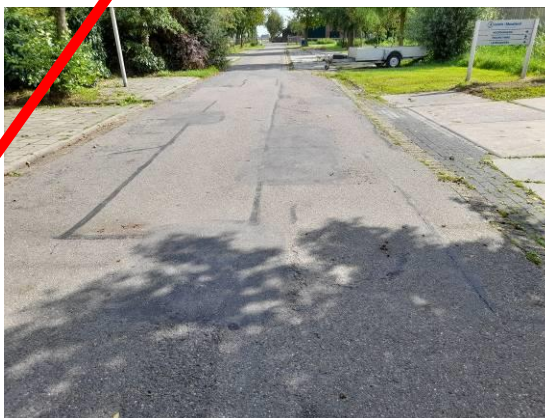
De aangetroffen schade op de Commandeurskade bestaat voornamelijk uit lichte scheurvorming en ernstige rafeling van de emulsieasfaltbeton en reparatievakken. Tevens zijn een aantal gevulde dwarsscheuren aanwezig. De vlakheid is over het algemeen goed te noemen.

Uit de inventarisatie van de asfaltkernen 85 en 86, geboord ter plaatse van de maatgevende schadeplekken, blijkt dat het asfaltpakket tot een diepte van ca. 70 mm gescheurd is. Tevens is een losse laag aangetroffen op een diepte van ca. 45 mm. Asfaltkernnummer 84, eveneens geboord ter plaatse van een lichte scheur, laat zien dat de scheurvorming alleen aan het oppervlak aanwezig is. Op de overige kernen, geboord ter plaatse van niet schadeplekken, is geen schade waargenomen tijdens de inventarisatie ervan.

De schade is vermoedelijk het gevolg van veroudering van het asfaltpakket en de losse deklaag (emulsieasfaltbeton + DAB 0/8). Omdat de dikte van het asfaltpakket relatief dun is, wordt geadviseerd om het gehele asfaltpakket te vervangen. De gebonden slakkenzand fundering kan hierbij gehandhaafd blijven.
