# Rapportage Asbestinventarisatie TYPE A

## Niesakkerbrug

gelegen over de Noordervaart te Nederweert

RWS (58A-103-01)

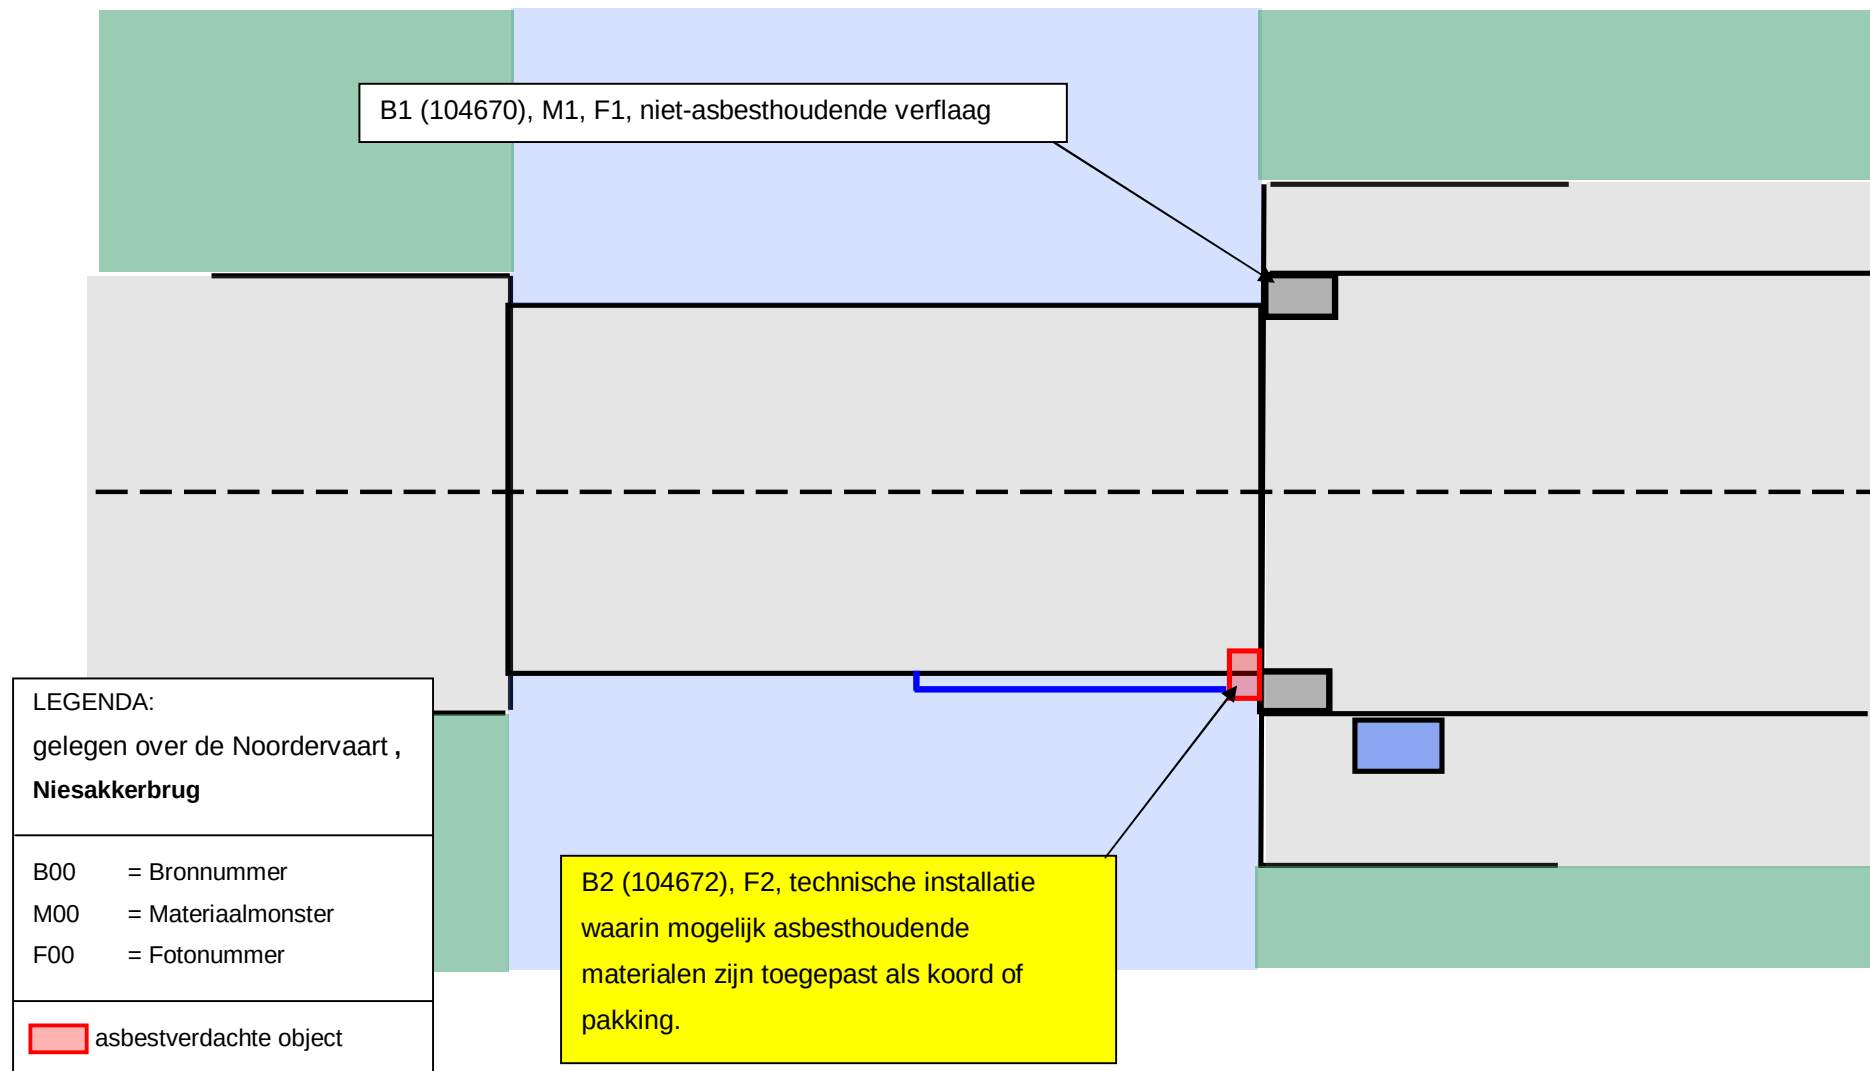
## **Bijlage A. Locaties van aangetroffen asbesttoepassingen**

In deze bijlage zijn de plattegronden met daarin de aangetroffen asbesthoudende toepassingen weergegeven. Indien geen originele plattegronden ter beschikking gesteld zijn, is een schematische weergave van de onderzochte locatie gemaakt. Deze schematische weergave is niet op schaal.
