# Rapportage Asbestinventarisatie TYPE A

## Sluis Hulzen

Noordervaart te Nederweert

**projectnummer** : PAI-16733  
**locatieomschrijving** : Sluis Hulzen 58A-351-01, gebouw ID (EVA): 409317  
**projectcoördinator** : mevrouw S. Zuyderwijk  
**versie** : 1.0

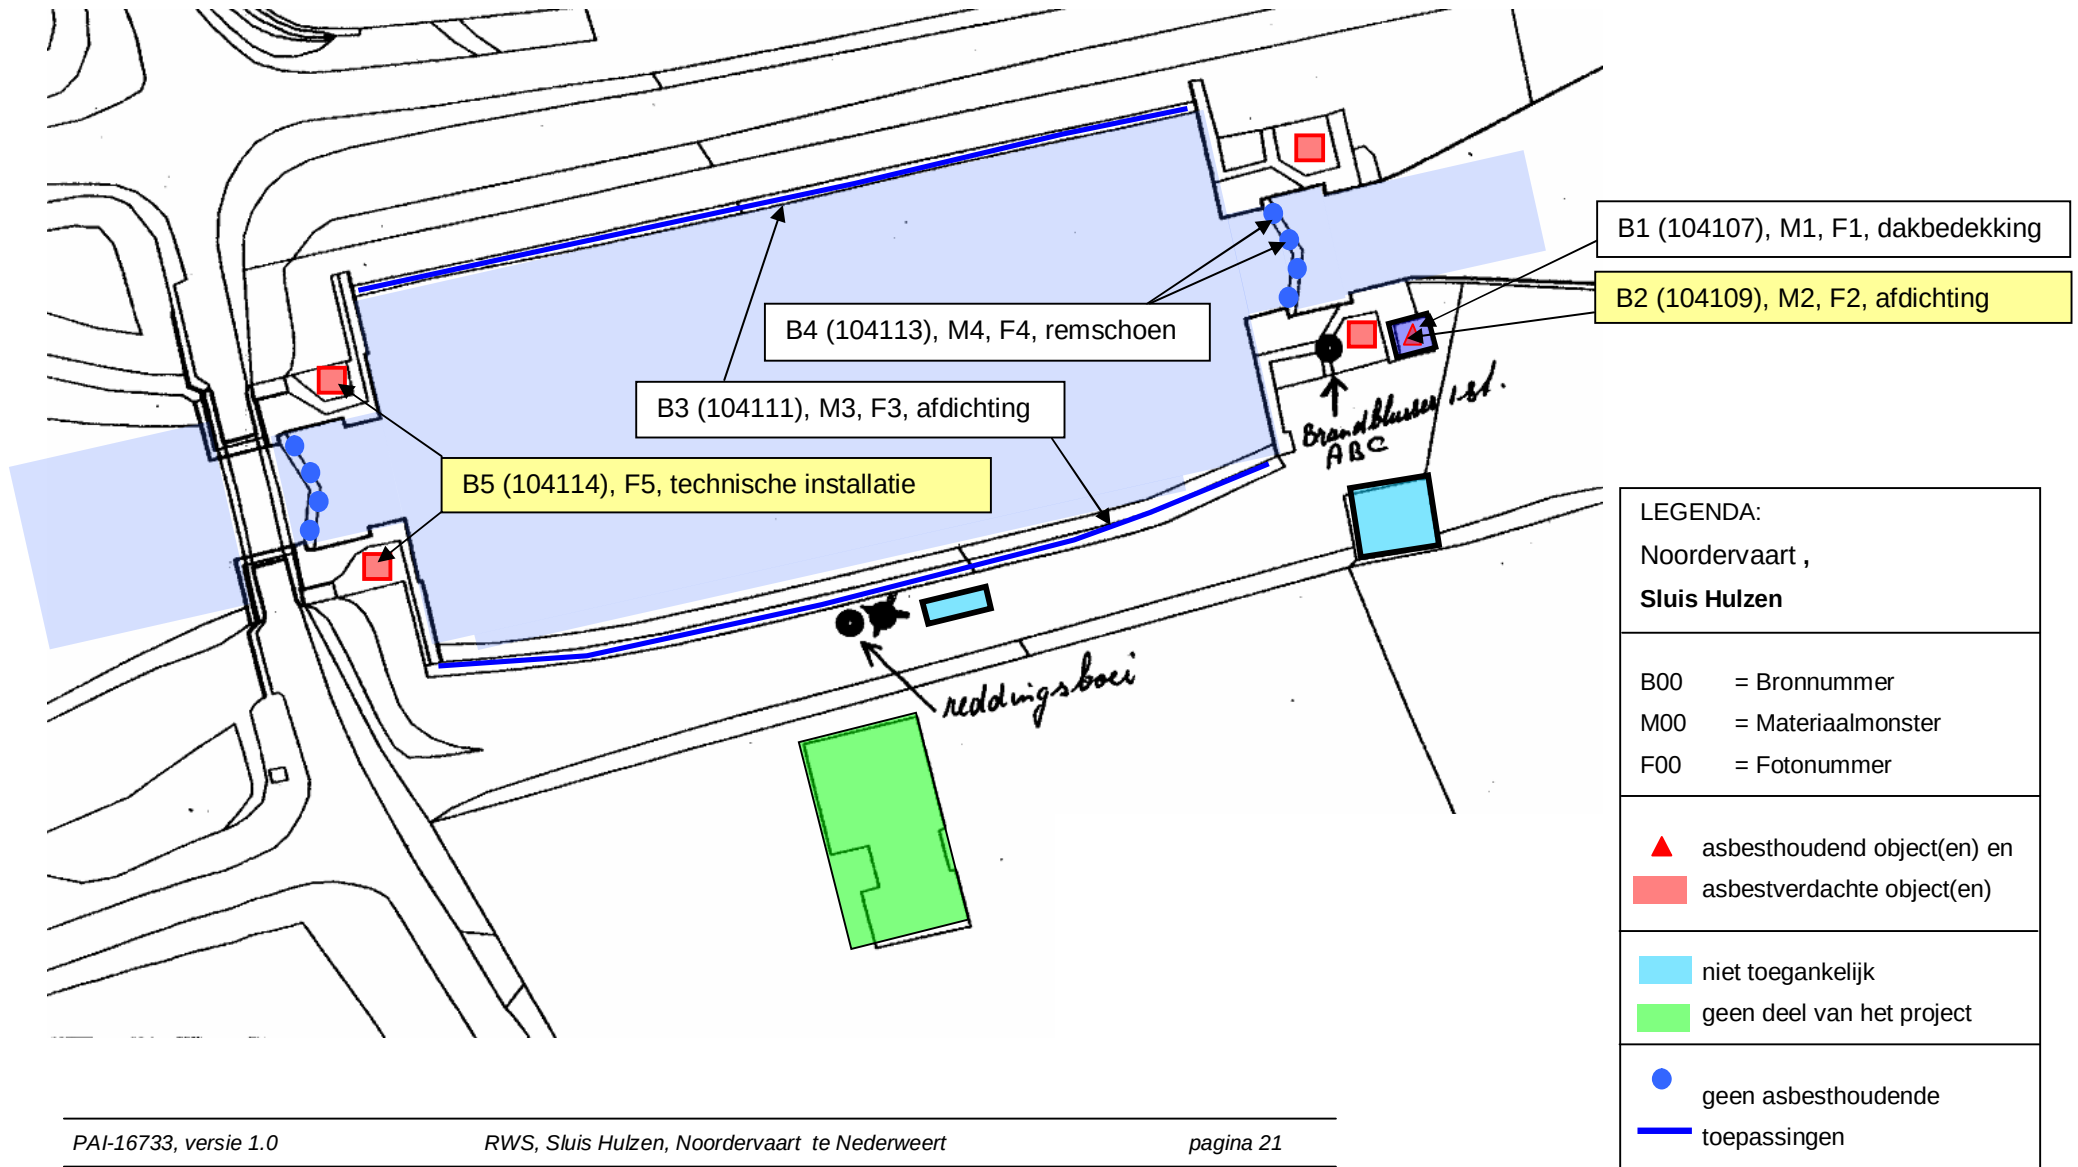
## **Bijlage A. Locaties van aangetroffen asbesttoepassingen**

In deze bijlage zijn de plattegronden met daarin de aangetroffen asbesthoudende toepassingen weergegeven. Indien geen originele plattegronden ter beschikking gesteld zijn, is een schematische weergave van de onderzochte locatie gemaakt. Deze schematische weergave is niet op schaal.
