### Asbestinventarisatie

Stationsplein 107  
te  
Leiden

Rapportnummer: 2490816

Datum rapport: 15 augustus 2022

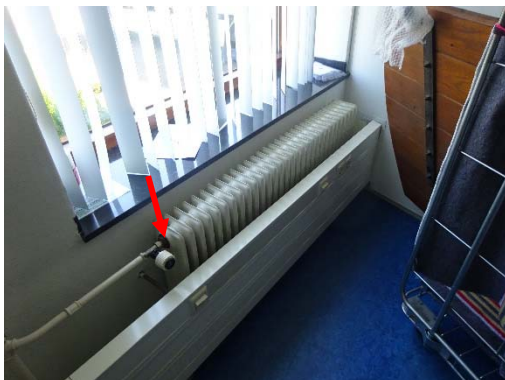
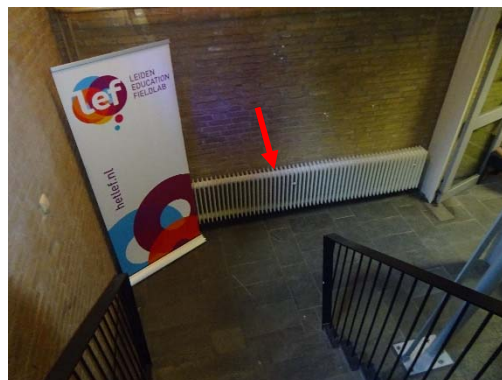
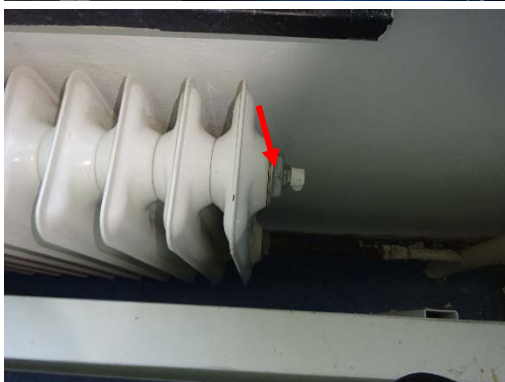
| Stationsplein 107-Pand-<br>Souterrain + Begane grond bouwdeel A & B<br>Diverse ruimtes | Tussen aansluiting<br>leidingwerk en<br>ledenradiatoren | 10 stuks |

Wij adviseren aan de asbesthoudende toepassing geen werkzaamheden te (laten) verrichten. Indien men het pand gaat slopen kan men kiezen voor de leidingen net voor de ledenradiator door te zagen en dan in zijn geheel te verwijderen hierdoor komt de sanering in Risicoklasse 1. Indien er wordt gekozen voor de verwijdering van deze asbesthoudende toepassing dmv demontage en bewerkingen aan het asbesthoudende materiaal komt de sanering in Risicoklasse 2 (containment) Voor beide methodieken is een SMART toegevoegd.

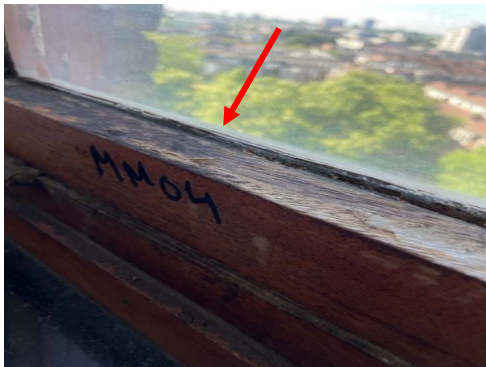
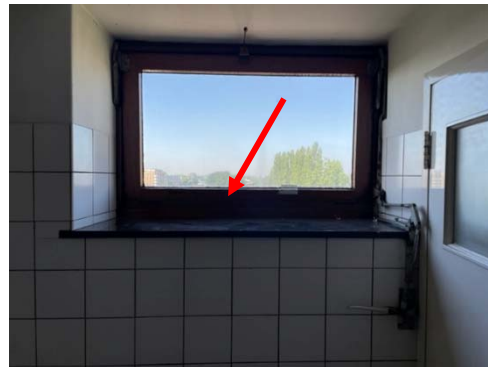
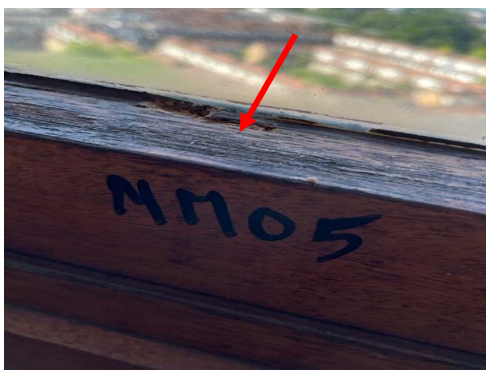
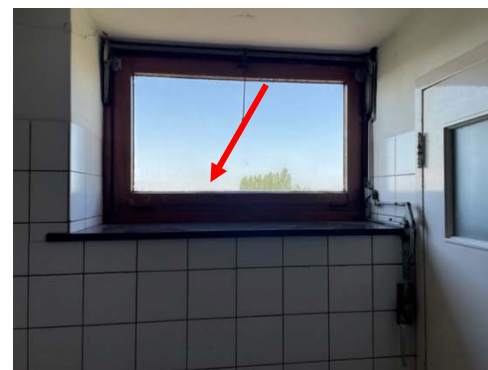
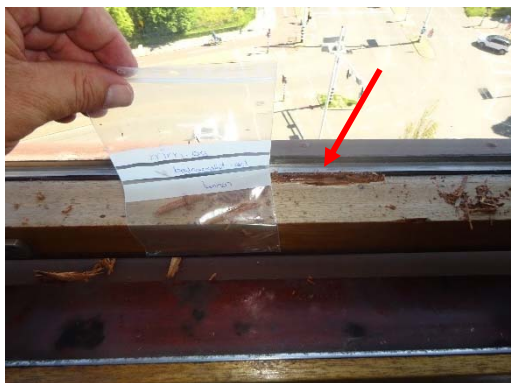
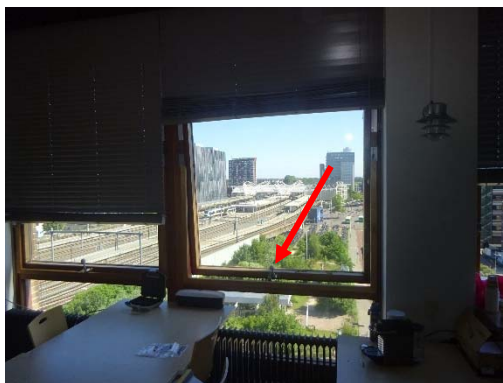
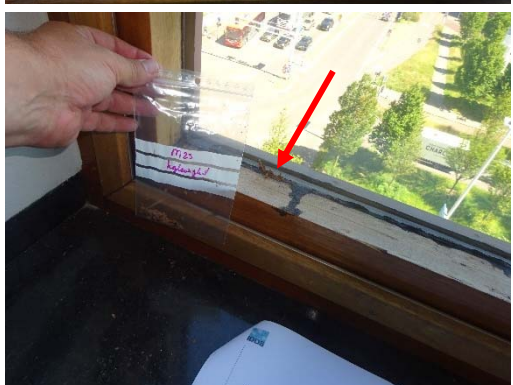
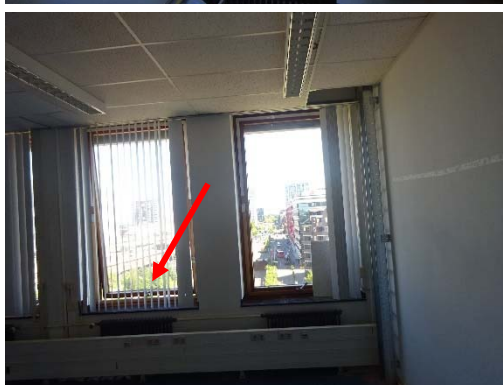
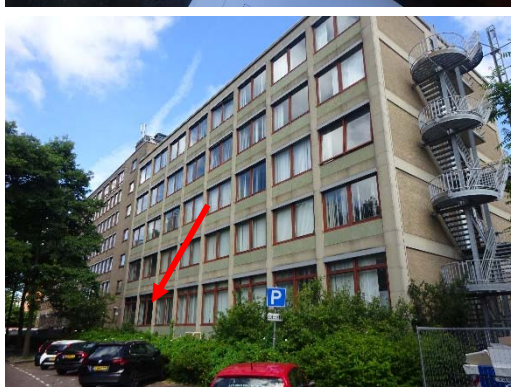
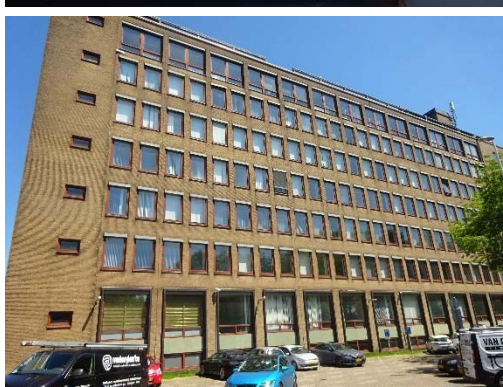
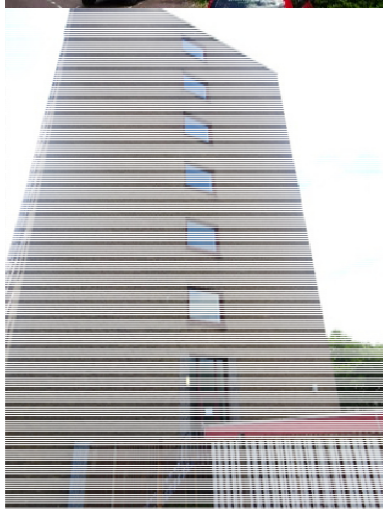
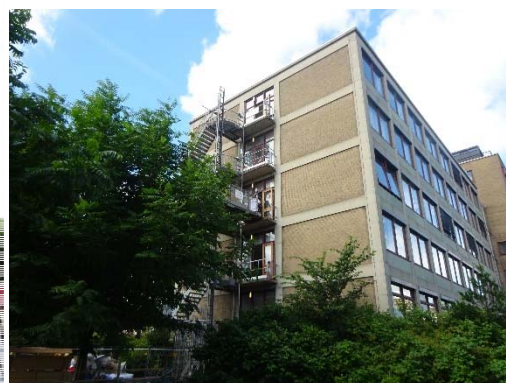
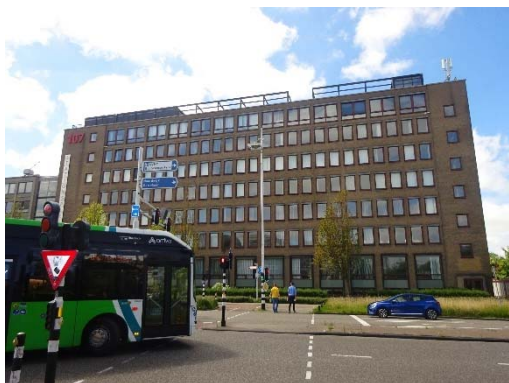
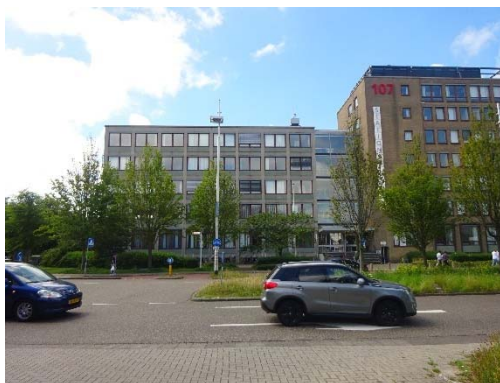
| Stationsplein 107-Pand- Bouwdeel A&B raamkozijnen | tussen glaswerk kozijn | 3.756 m <sup>1</sup> / 536 stuks |

Wij adviseren aan de asbesthoudende toepassing geen werkzaamheden te (laten) verrichten.  
Indien er wordt gekozen voor de verwijdering van deze asbesthoudende toepassing d.m.v. demontage van het kozijn materiaal komt de sanering in Risicoklasse 1 in geheel verwijderen.  
Indien men de kozijnen wil behouden dan kan men het verwijderen obv werkmethode uit rapport landelijke afschaling chrysotielhoudende beglazingskit  
Voor deze methodieken is een SMART toegevoegd.

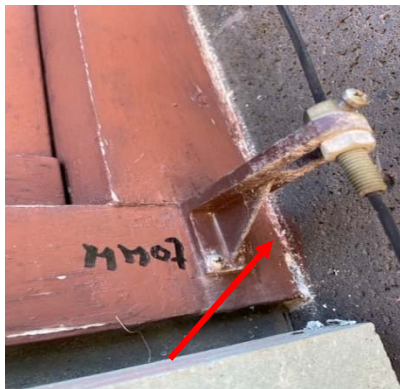
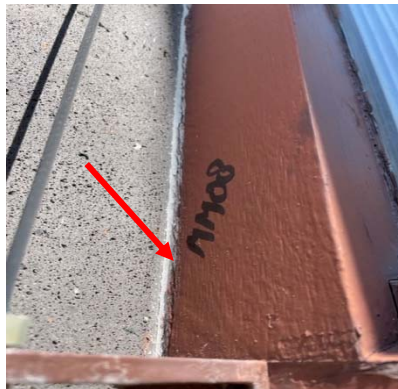
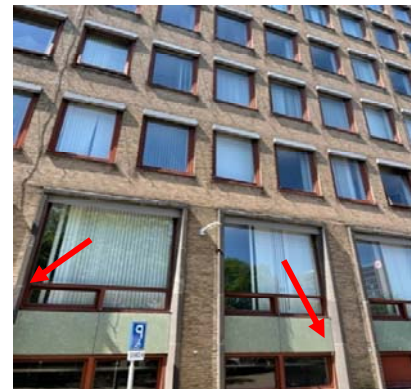
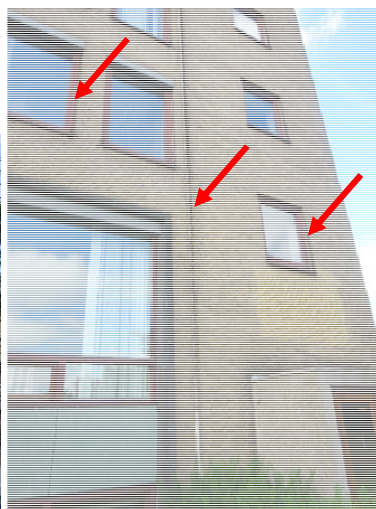
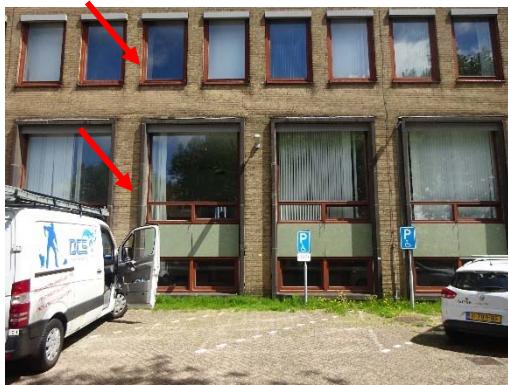
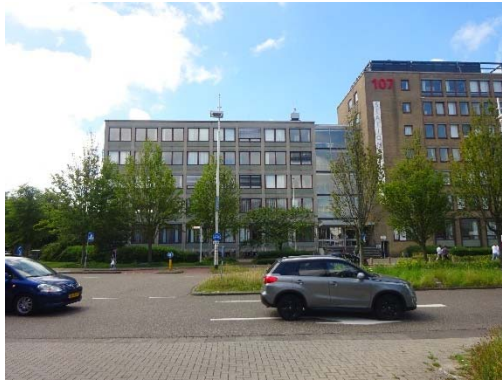
4.300m<sup>1</sup>

Wij adviseren aan de asbesthoudende toepassing geen werkzaamheden te (laten) verrichten.  
Indien er wordt gekozen voor de verwijdering van deze asbesthoudende toepassing d.m.v.  
bewerkingen aan het asbesthoudende materiaal komt de sanering in Risicoklasse 2a Buitensanering  
Voor beide methodieken is een SMART toegevoegd.

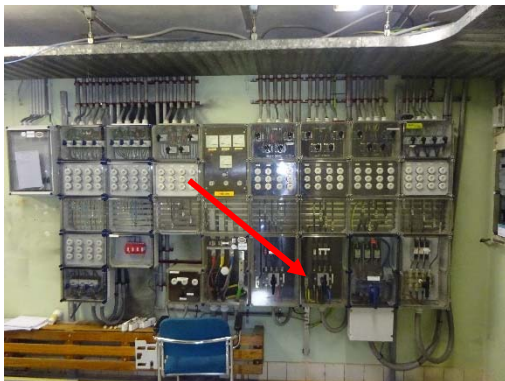
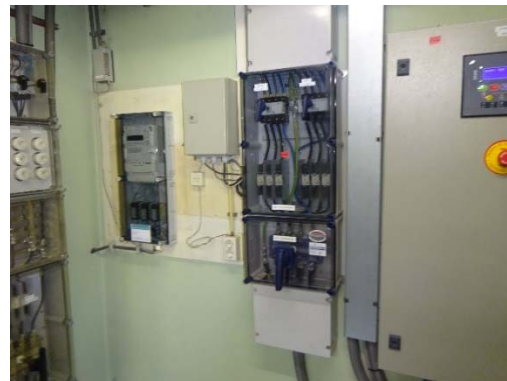
23 stuks

Wij adviseren aan de asbesthoudende toepassing geen werkzaamheden te (laten) verrichten. Indien er wordt gekozen voor de verwijdering van deze asbesthoudende toepassing in zijn geheel te verwijderen komt de sanering in Risicoklasse 1. Voor deze methodiek is een SMART toegevoegd.

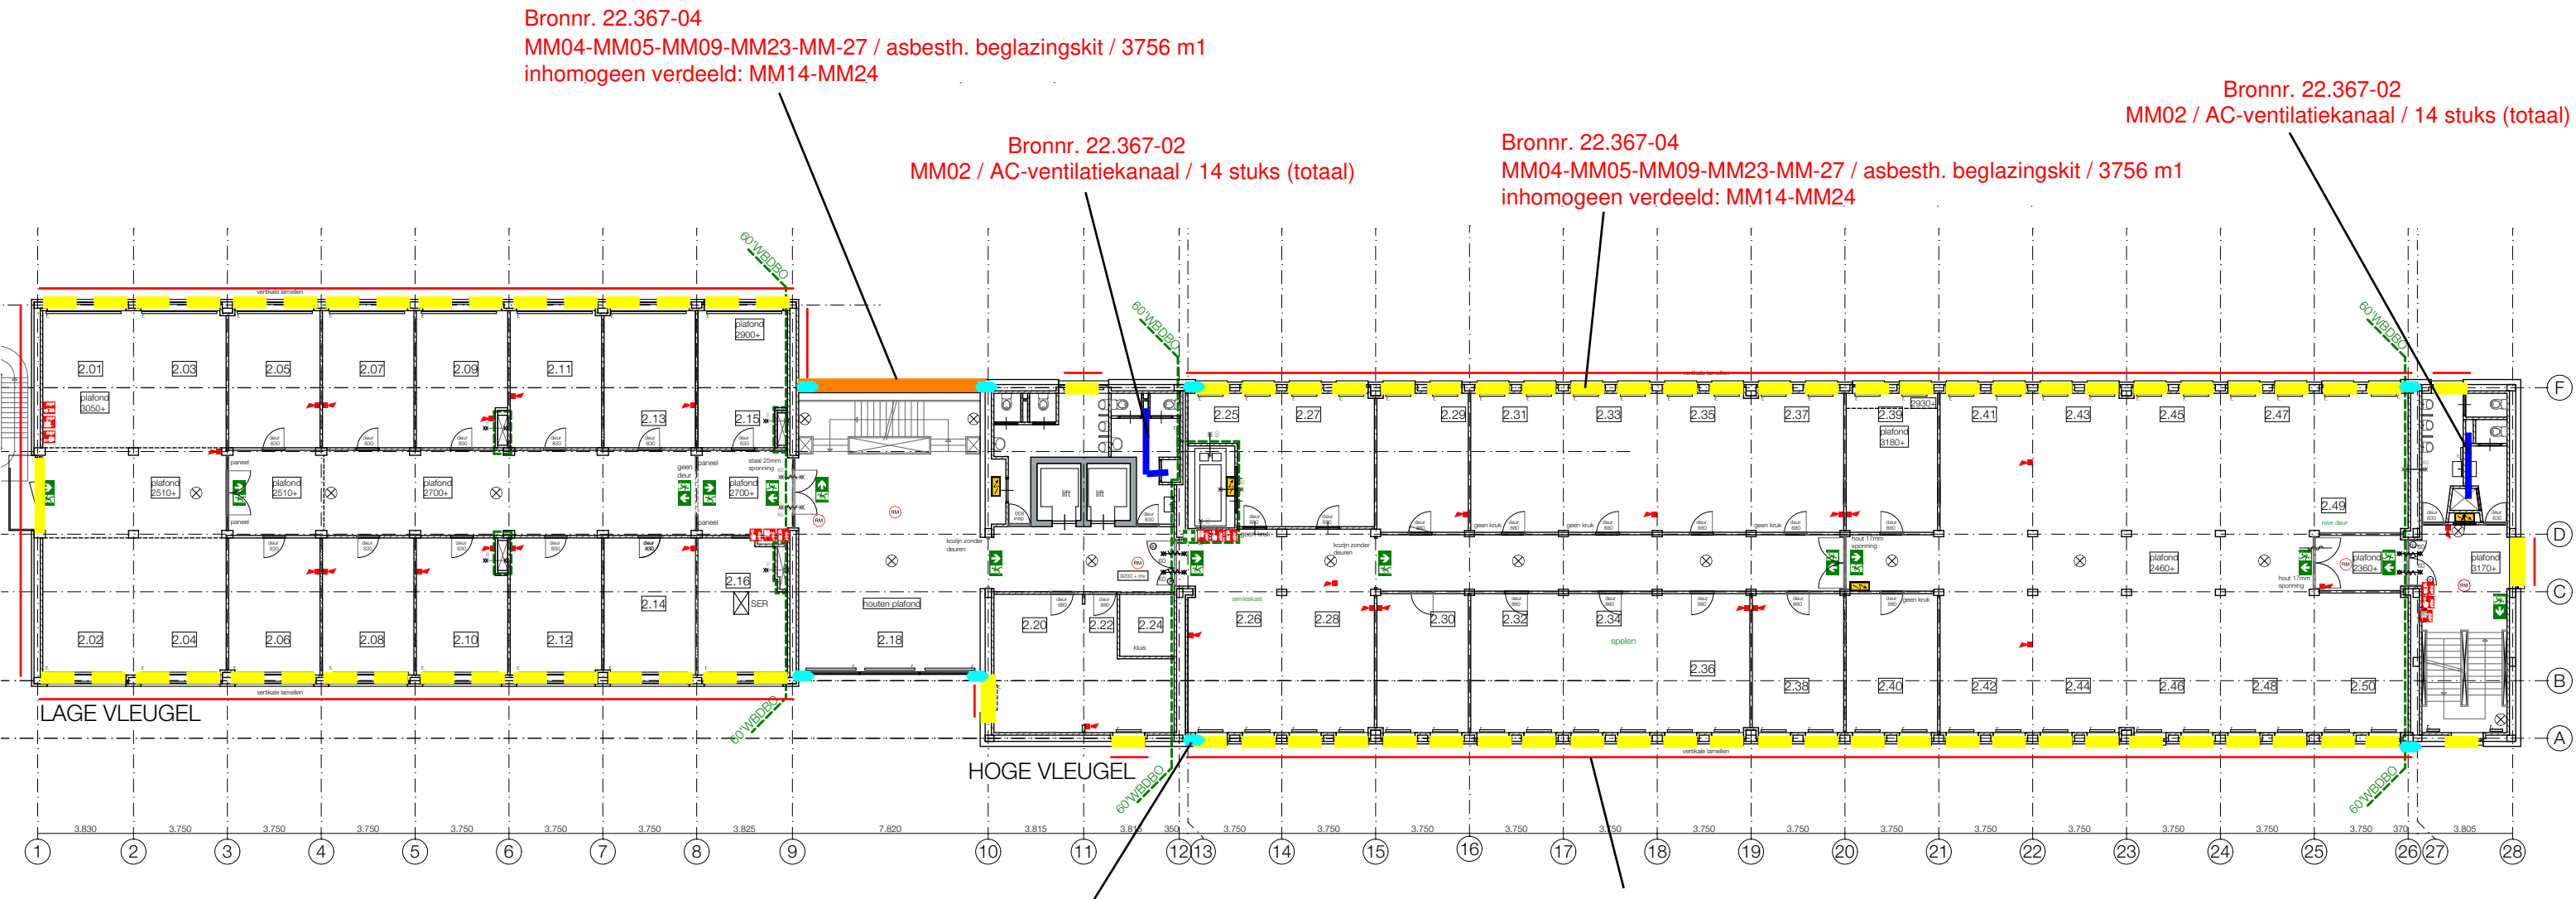
PLATTEGROND 2E VERDIEPING  
9200 + mv

Bronnr. 22.367-06  
MM07-MM08 / asbesth. afdichtingskit / 4.300 m<sup>1</sup>

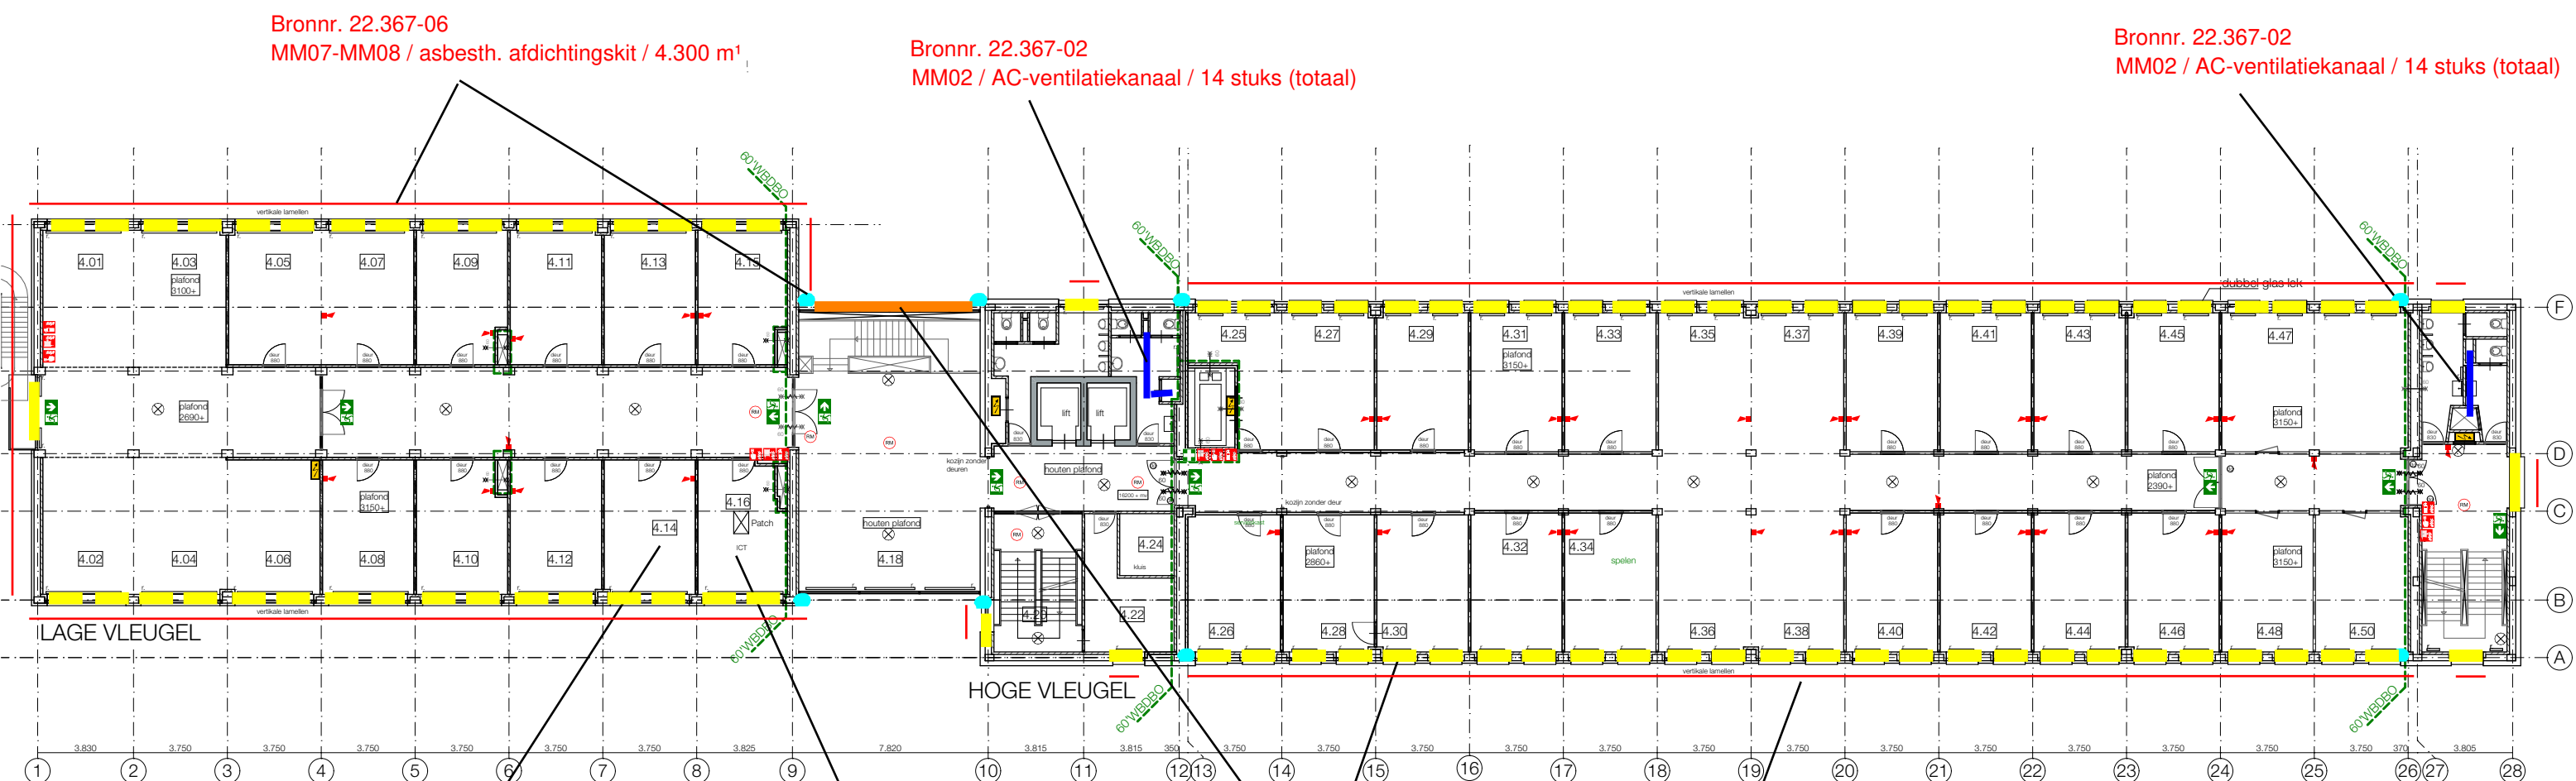
PLATTEGROND 4E VERDIEPING  
16200 + mv  
Bonn. 22.367-11  
MM26 / vloerlaag / geen asbest

Bonn. 22.367-13  
MM25 / lijmlaag (plafond) / geen asbest

Bonn. 22.367-06  
MM07-MM08 / asbesth. afdichtingskit / 4.300 m¹

Bonn. 22.367-04  
MM04-MM05-MM09-MM23-MM-27 / asbesth. beglazingskit / 3756 m¹  
inhomogeen verdeeld: MM14-MM24

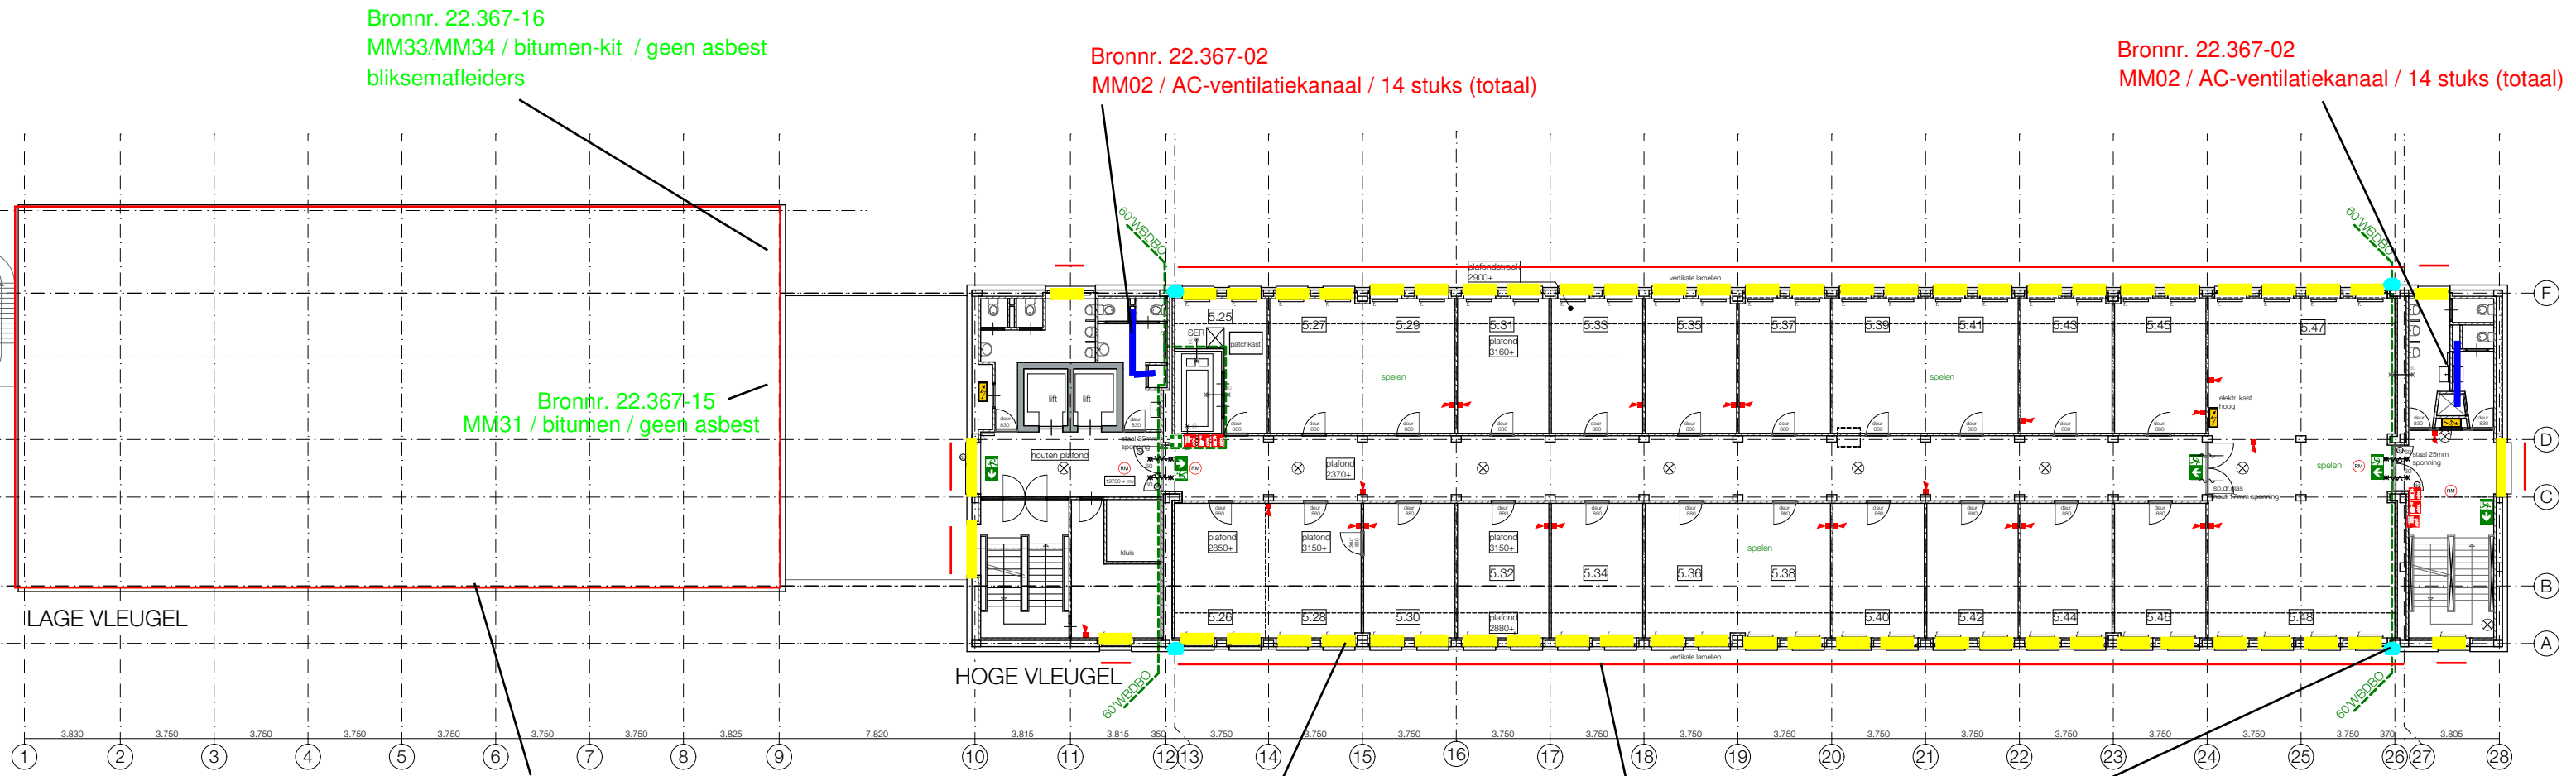
PLATTEGROND 5E VERDIEPING  
19700 + mv

Bronnr. 22.367-06  
MM07-MM08 / asbesth. afdichtingskit / 4.300 m<sup>1</sup>

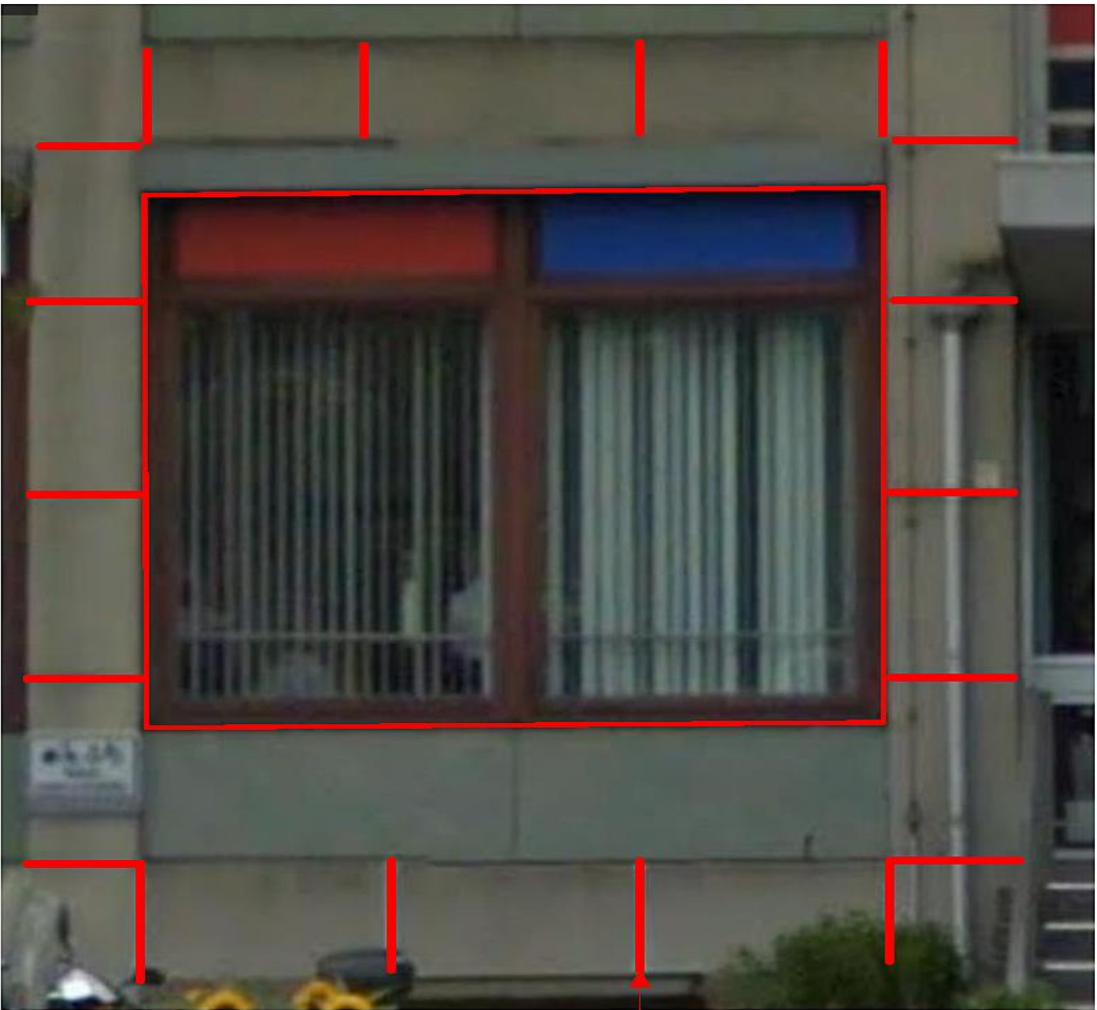
Buitengevel

Bronnummer 22.367-06  
MM07-MM08 / afdichtingskit  
4.300 m<sup>1</sup>
