## **Inspectie Zanderijbrug**

| referentie | projectcode | status |
|---|---|---|
| HLM477-19/zutd/096 | HLM477-19 | definitief |
| ir. A.S. van Beinum | ir. O.G. Schepers | 15 oktober 2013 |

De Zanderijbrug is een basculebrug en bevindt zich in de weg N523 en verbindt de Dammerweg met de Spiegelweg te Nederhorst den Berg. De aandrijving van deze beweegbare brug gebeurt door een centraal (in een kelder) opgesteld bewegingswerk. Het open en dicht gaan van het brugdek gaat, door te roteren om de horizontale as haaks op het wegdek van de brug. De basculebrug heeft één draaipunt, met aan de ene kant van het draaipunt het brugdek en aan de andere kant het contragewicht. Het contragewicht is weggewerkt onder de weg in de basculekelder.

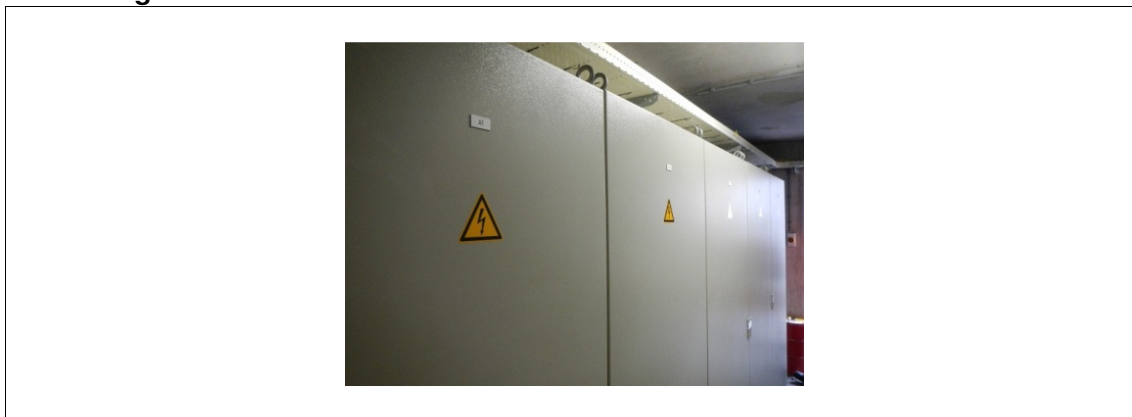
### Afbeelding 2.2. Schakelkasten

De rest van de kelder ziet er aan de binnenzijde goed onderhouden uit. Zo zijn in de schakelkasten gele gevaren stickers aangebracht en zijn de metalen delen zichtbaar geaard. Daarnaast zijn er geen mechanische beschadigingen aan de elektrische installatie/kabels geconstateerd. Op het moment (03 mei 2013) van inspecteren was de stand van de kWh meter enkeltarief: 149839.

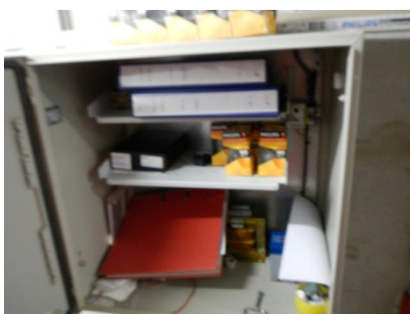
#### Afbeelding 2.4. Kast met reserve onderdelen etc.

De brug functioneert goed. Tijdens het ophalen van de brug zijn er geen rare/schokkende bewegingen of aparte geluiden waargenomen. Tevens zijn er reserve onderdelen aanwezig en zijn de verbandtrommel en brandblusser gekeurd en geldig tot augustus 2013.
