**Asbestinventarisatie locatie 44D02,  
Gebouw J, Kasteelplein 10 D,  
4811XC Breda**

**44D02 J AIR 07092021 R007-1266404-066BJC-V01-lhl-NL**

**10 september 2021**

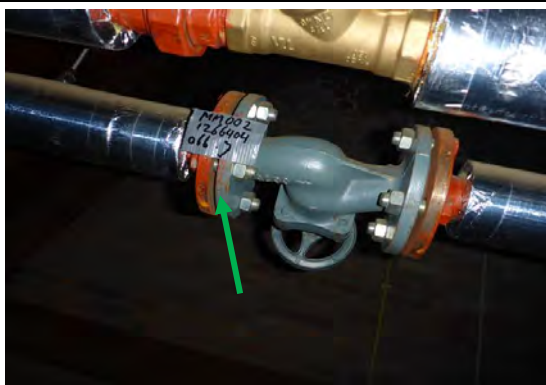
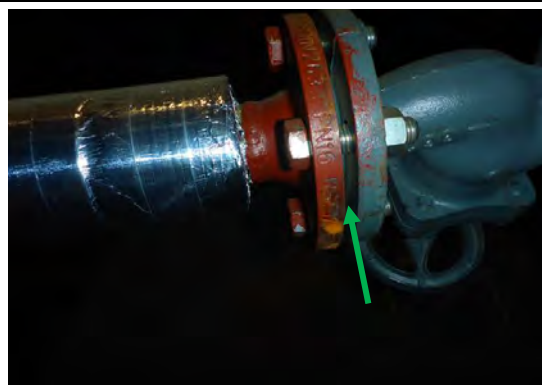
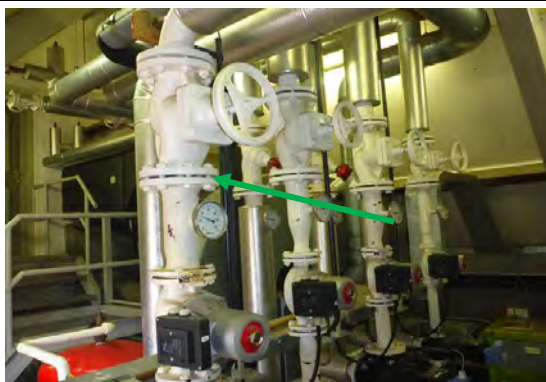
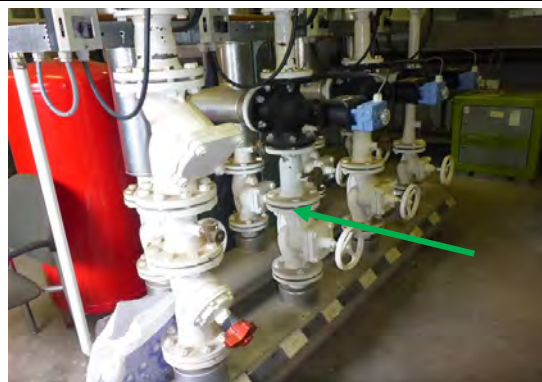
| Broncode | B02 |
|---|---|
| Certificaatnummer | 2108-1007 |
| Opmerkingen/bijzonderheden | Het betreft hier pakkingen op de zolders en in de cv-ruimte |

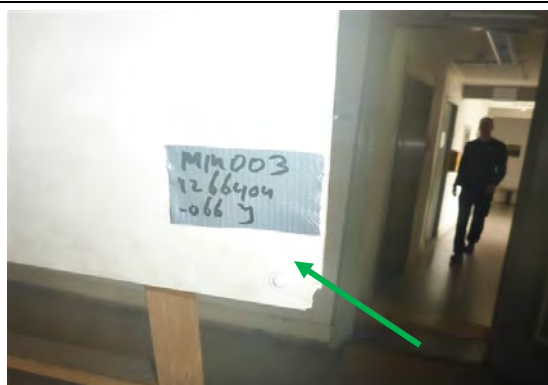
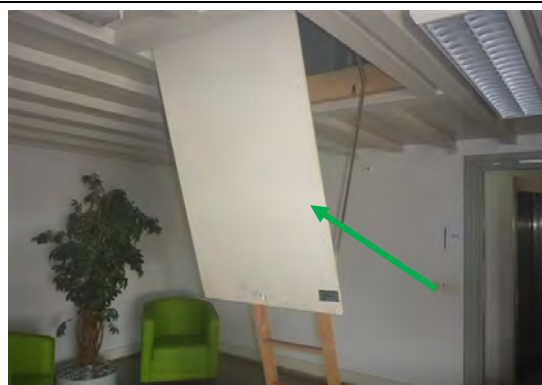
Tabel 3.4 Bemonsterde niet-asbesthoudend materiaal

| Broncode | B03 |
| Locatie | 2 <sup>e</sup> verdieping |
| Certificaatnummer | 2108-1007 |

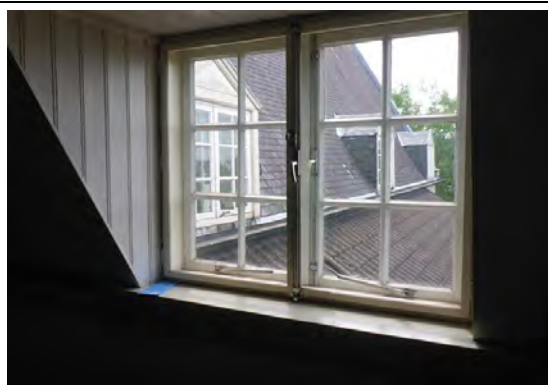
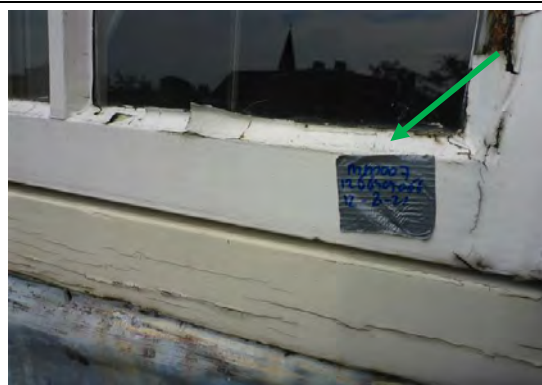
Tabel 3.5 Bemonsterde niet-asbesthoudend materiaal

| Broncode | B04 |
| Locatie | Buitengevel |
| Certificaatnummer | 2108-1007 |

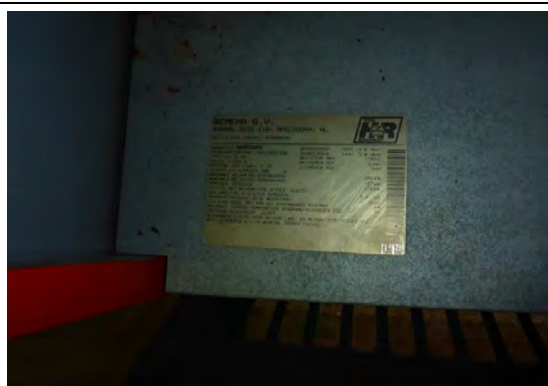
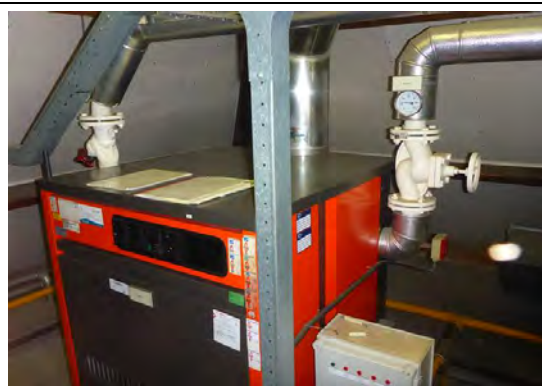
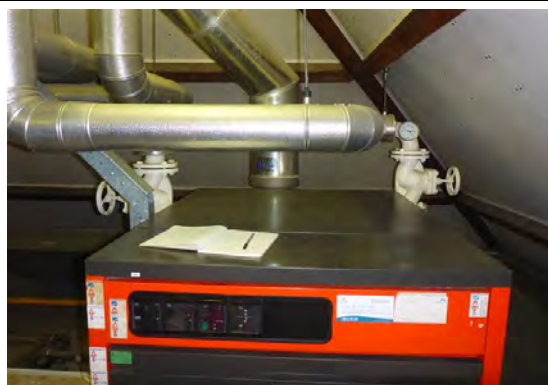
Tabel 3.6 Niet-asbesthoudende installatie

| Broncode | B06 |
| Opmerkingen/bijzonderheden | Van Remeha is bekend dat in dit type ketel geen asbest is toegepast. |
| Globale afmetingen of aantallen<br>(betreft geschatte hoeveelheden) | 2 stuk(s) |
