## **Asbestinventarisatie locatie 44D02, Gebouw W, Kasteelplein 10 D, 4811XC te Breda**

**Asbestinventarisatie inclusief indicatief risicobeoordeling  
conform NEN 2991**

**44D02-W AIR 07092021 R002-1266404-066PHN-V01-Ihl-NL**

**10 september 2021**

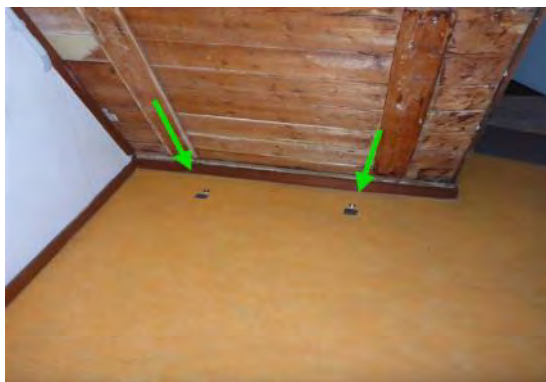
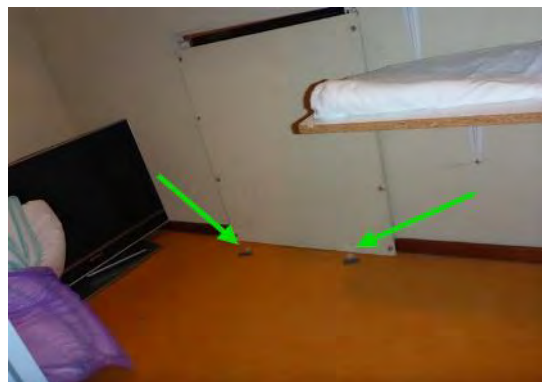
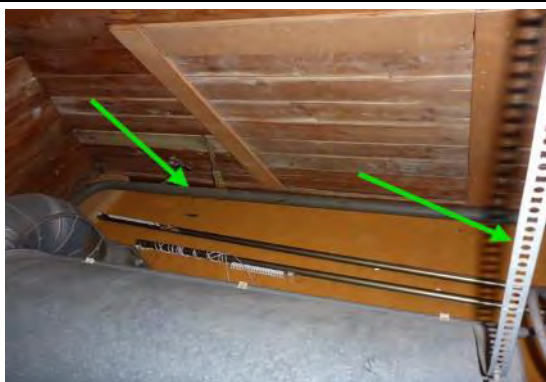
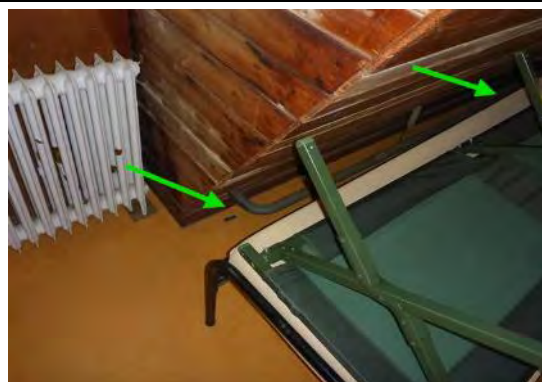
| Broncode | B02 |
|---|---|
| Opmerkingen/bijzonderheden | <p>Betreft kleefmonsters genomen nabij beschadigde bron B01 en B08 en geanalyseerd met behulp van SEM.</p> <p>Hierbij is de verontreiniging (B08) Afgeperkt tot achter de knieschotten en op het stuc/gaas plafond van de begane grond, gezien hier geen openingen in het plafond zijn waargenomen.</p> <p>Betreft luchtmonsters genomen in de ruimte met beschadigd asbesthoudend materiaal (bron B01).</p> |
