# Bomen Effect Analyse Warmtenet KMA

Breda

Rijksvastgoedbedrijf  
Ministerie van Binnenlandse Zaken en  
Koninkrijksrelaties

## Bomen Effect Analyse BEA Warmtenet KMA Breda

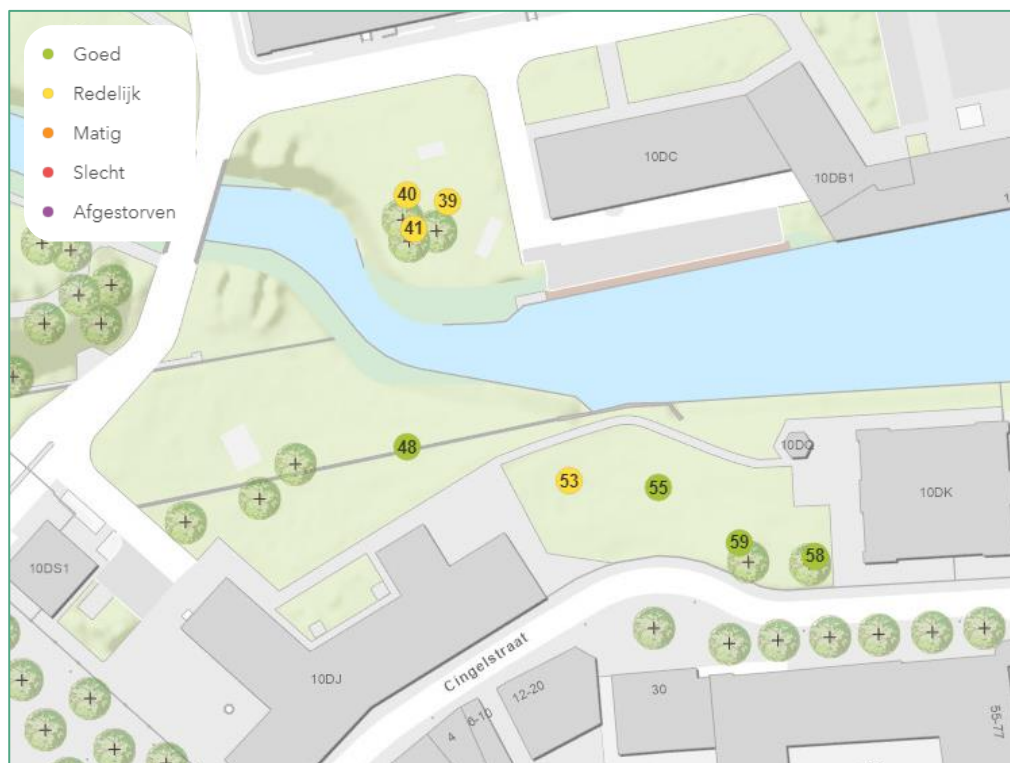
Afbeelding 3.1. Conditie bomen in projectgebied

Van de 8 beoordeelde bomen zijn er 5 visueel beoordeeld als gezond, met een daarbij horende toekomstverwachting van meer dan 15 jaar. In **tabel 3.1** is een overzicht weergegeven van de conditie van alle bomen, met de daarbij behorende toekomstverwachting. Op **afbeelding 3.1** is een overzicht weergegeven van de locatie en conditie van de bomen.

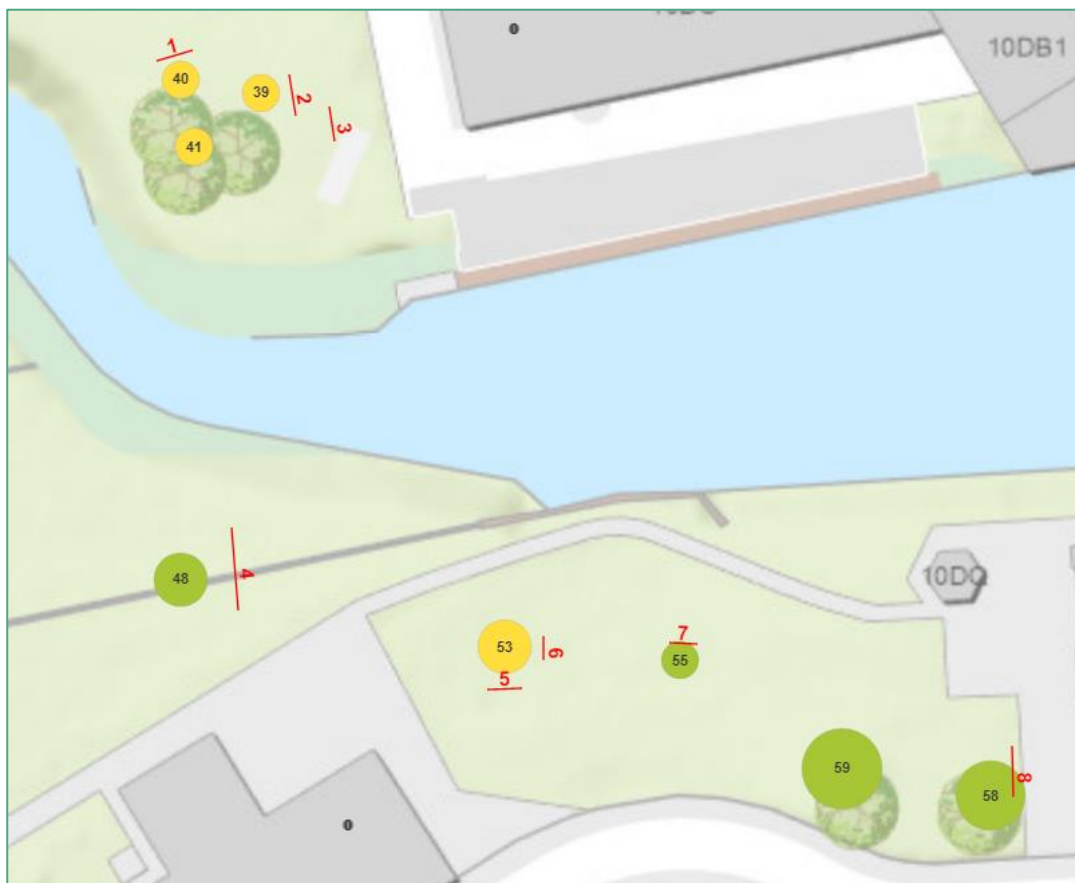
Afbeelding 3.2. Locatie proefsleuven

Profielsleuf 2 is gegraven nabij boom 39 ter hoogte van de ontgravingslijn voor het warmtenet. Hier is op een afstand van 1,5 m van de stamvoet van boom 39 een wortel met een diameter van 18 cm aangetroffen op een diepte van 20 cm-mv (zie **afbeelding 3.4**). Op 2,7 m van de stamvoet heeft deze nog een diameter van 12 cm. Om vast te stellen tot hoever deze wortel doorloopt, is een extra sleuf gegraven (proefsleuf 3). In deze sleuf is slechts extensieve beworteling in de bovengrond en een wortel van 3 cm diameter in de ondergrond aangetroffen.

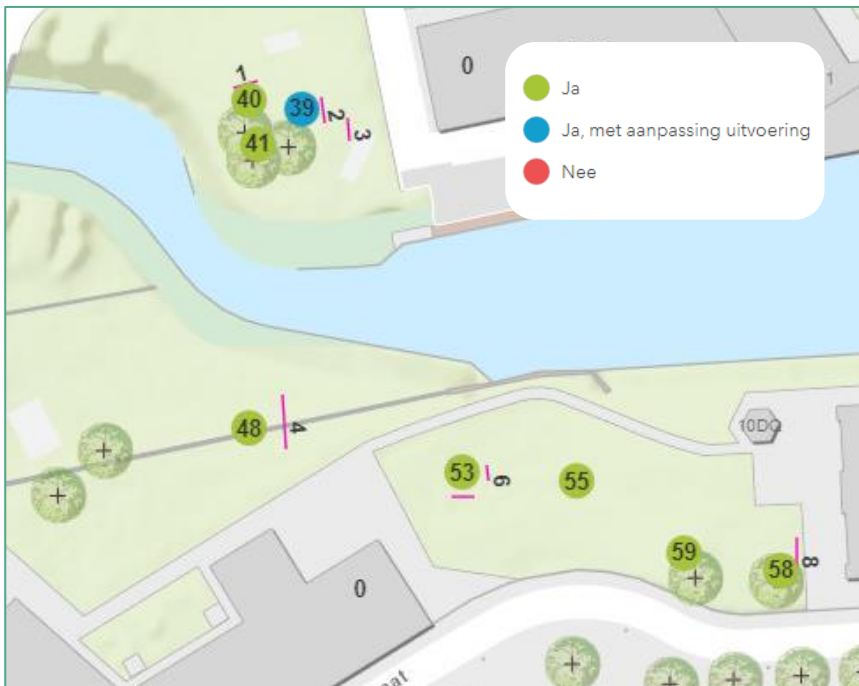
Afbeelding 4.1. Eindoordeel effecten

Op basis van de voorgenomen werkzaamheden en de veranderende toekomstverwachting zijn de effecten op de bomen inzichtelijk gemaakt en wordt een conclusie gegeven of de bomen in de nieuwe situatie ingepast kunnen worden en onder welke randvoorwaarden.
