# Gemeente Arnhem

## Samenvatting Risicobeoordelingen 2020

Datum 10-03-2020

Opgesteld door: Astrid Drenth-Onderdelinden RSE (Consultant)  
Reviewed door: Ad Durinck RSE (Senior Consultant)

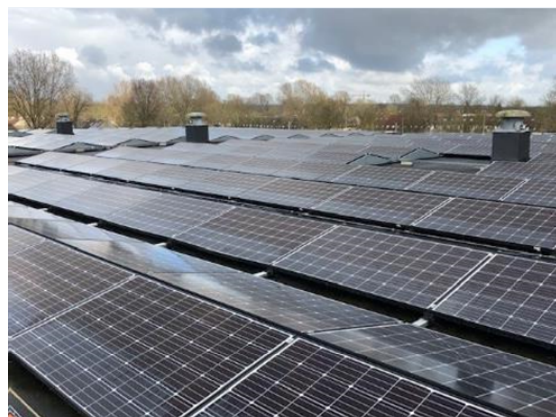
Op het dak van de sporthal zijn zonnepanelen geïnstalleerd. De toegang tot het dak is afgesloten middels hekwerk van ca 2 meter hoog. De omvormers zijn ondergebracht in een ruimte waar tevens vuilnis wordt opgeslagen. De doorvoeren in deze ruimte zijn niet brandwerend afgewerkt.

Zonnepanelen en bekabeling

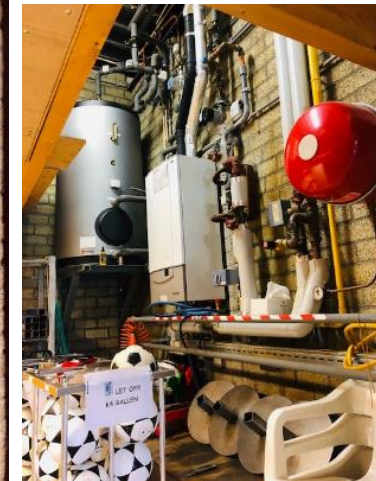
Opslag rondom ketel en boiler

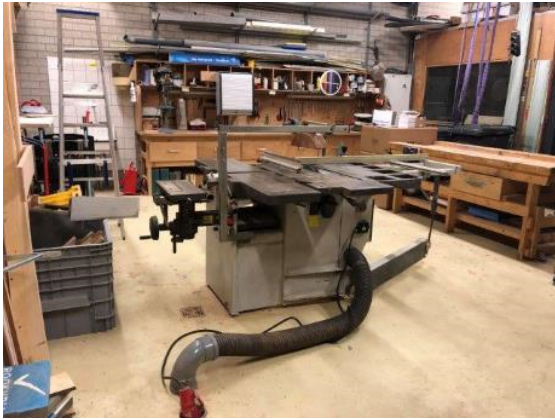
Houtwerkplaats en afzuiging

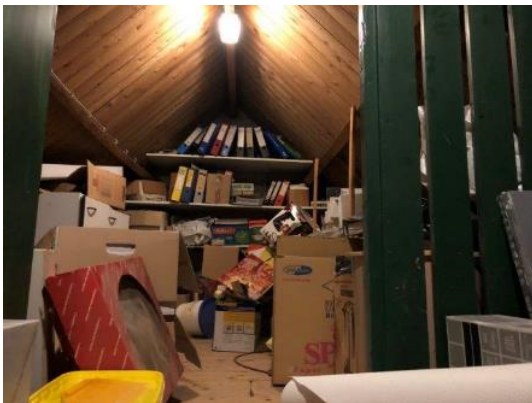
Daarnaast is er tijdens het bezoek ook opslag van brandbare materialen aangetroffen op de zolder van de boerderij, waar zich ook diverse installaties bevinden en in een technische ruimte bij de keuken van de peuterspeelzaal.

Zolder boerderij - opslag

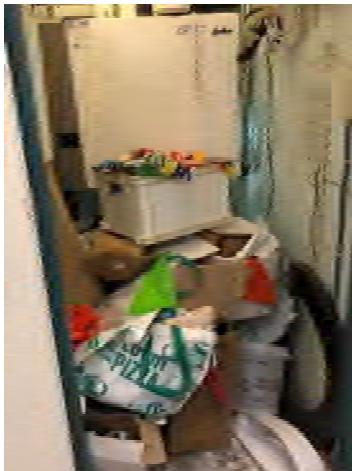
Opslag rondom de ketel

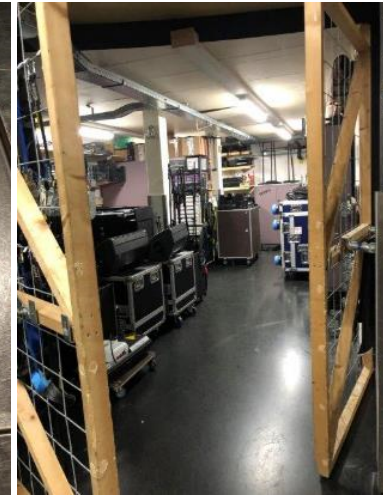
Opslag apparatuur in de kelder
