NEN 2767 Conditiemeting + MJOP (Concept 1.0)

B4240-V 066 • Marga Klompé school

Robert Kochplaats 346-348

Rotterdam

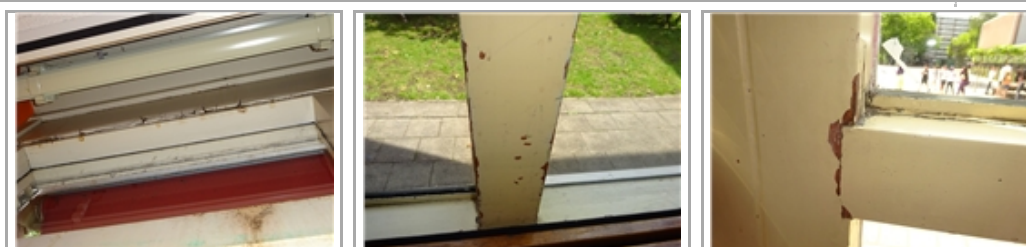
In lokaal 1.02 op de 1e verdieping is een lekkage vanuit de gevel waargenomen, boven een van de kozijnen. Het water druppelt van achter een houten plaat langs het plafond op een tussendorpel van een kozijn achter in de klas. Het schilderwerk en de houten tussendorpel zijn door het vocht aangetast. Wij hebben een herstelpost opgenomen in het MJOP. De kosten hiervoor vallen hoog uit omdat de gevel met een hoogwerker geïnspecteerd dient te worden.

Naast de vochtschades in lokaal 1.02 zijn in de gehele school diverse kleine beschadigingen in het schilderwerk van de kozijnen waargenomen. Wij adviseren om de binnenzijde van de kozijnen in 2021 te schilderen.

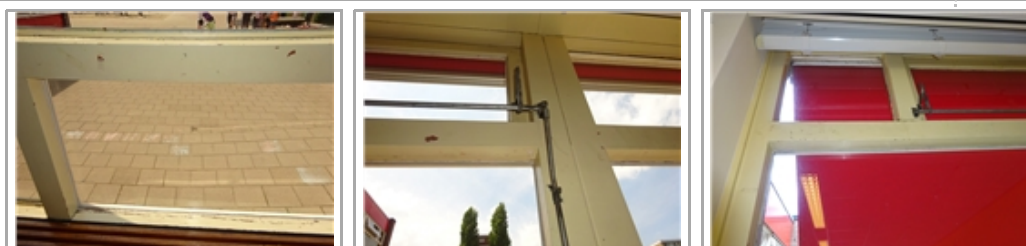
Het binnenschilderwerk van de buitenkozijnen is in een groot aantal lokalen over een groot deel van het oppervlak vergeeld en vervuild. Dit is voornamelijk een esthetisch gebrek, maar gezien de andere gebreken in het schilderwerk adviseren wij om in 2021 het schilderwerk uit te voeren.

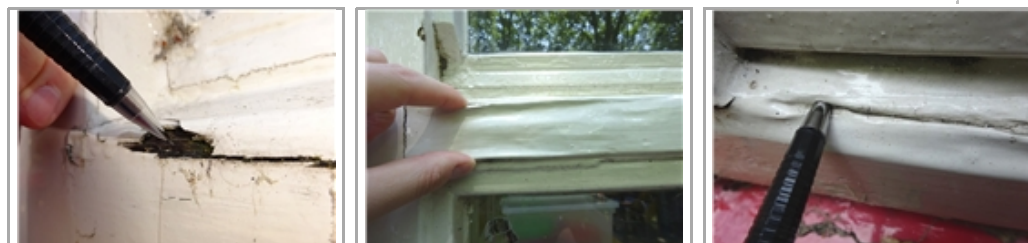
Tijdens de rondgang is een aanzienlijke hoeveelheid houtrot in de kozijnen waargenomen. Op diverse plekken is het hout niet meer beschermt omdat het schilderwerk afbladdert. Bij enkele kozijnen is het schilderwerk intact maar zijn de tussendorpels doorgerot en kunnen de houten delen worden samengedrukt. Vermoedelijk is bij de vorige schilderbeurt niet alle houtrot verwijderd en er overheen geschilderd waardoor het vocht onder de verflaag is opgesloten.

Wij adviseren om de houtrot te verwijderen en de kozijnen te herstellen bij de volgende schilderwerkzaamheden. Wij hebben hiervoor een post opgenomen in het MJOP. De post is een inschatting gebaseerd op de geconstateerde houtrot in de kozijnen van de beganegrond.

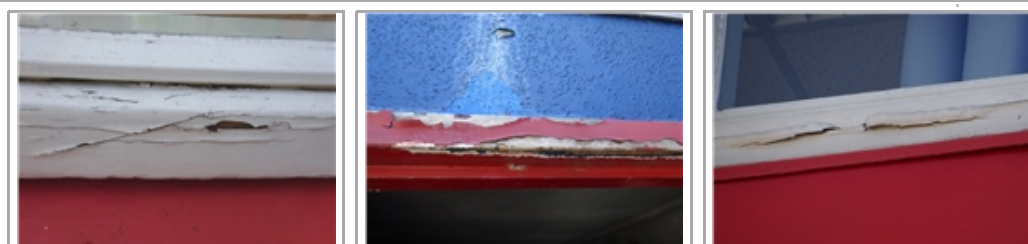
Tijdens de rondgang is op diverse plekken afladdering van het schilderwerk van de houten kozijnen waargenomen. Dit heeft veelal geleid tot houtrot en vochtschades aan de kozijnen. Wij adviseren gezien de diverse gebreken om het buitenschildwerk in 2021 uit te voeren.

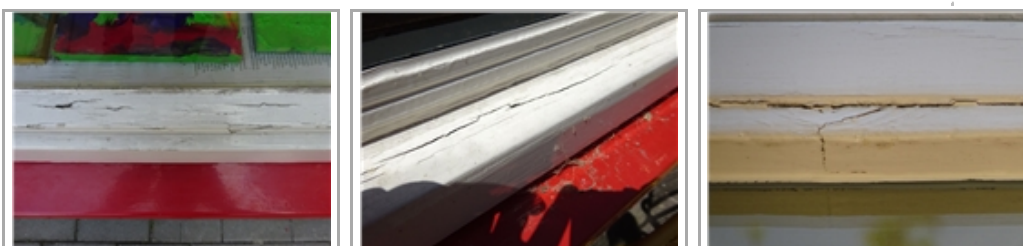
In het buitenschilderwerk van de kozijnen is op diverse plekken barstvorming waargenomen. De houten kozijnen zijn op deze plekken niet meer beschermd tegen weersinvloeden met kans op gevolgschades. Wij adviseren om het buitenschilderwerk in 2021 uit te voeren.

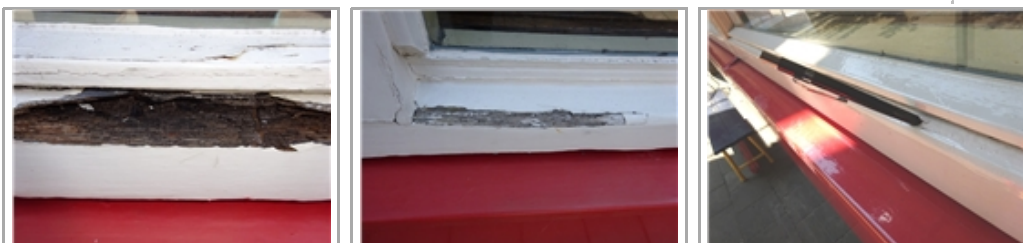
Tijdens de rondgang zijn op diverse plekken kale delen in het schilderwerk van de houten kozijnen waargenomen. Het gaat voornamelijk om het schilderwerk van de liggende delen en dit heeft vochtschades en houtrot in de kozijnen veroorzaakt. Wij hebben gezien de diverse gebreken het schilderwerk in 2021 ingepland.

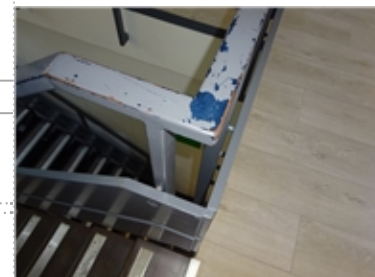
B11EM04 Kale delen

Ernst	Intensiteit	Omvang	Conditie	Risico/prioriteit
Ernstig	3	3	4	Technische vervolgschade - matig effect Beleving & Esthetica - ernstig effect

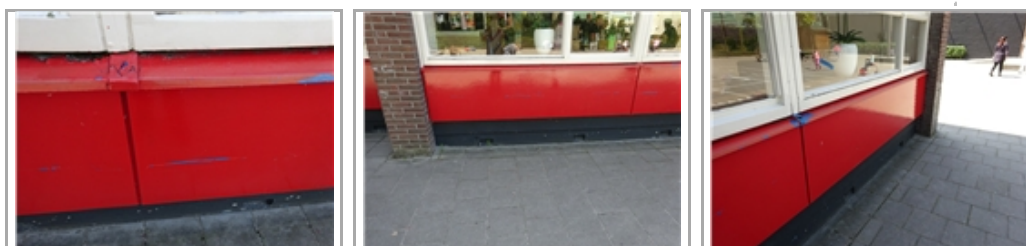
Op de gevelpanelen langs het speelplein zijn beschadigingen in het schilderwerk waargenomen die vermoedelijk zijn veroorzaakt door de fietsjes en skelters waarmee de kinderen spelen. De beschadigingen bevinden zich veelal op dezelfde hoogte. Wij adviseren om de panelen te schilderen in 2021.

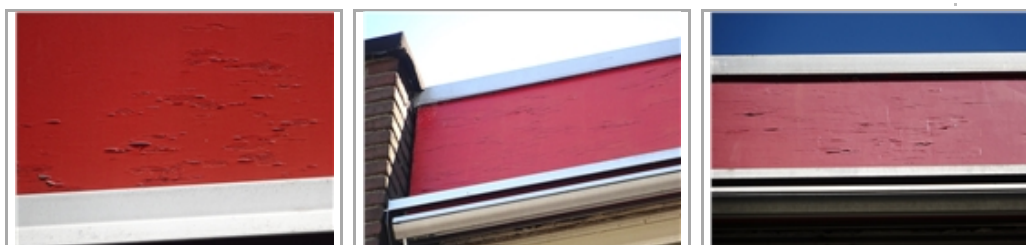
Op enkele gevelpanelen zijn barsten in het schilderwerk waargenomen. Het houtwerk is hierdoor niet meer beschermd tegen weersinvloeden. Dit kan vervolgschades veroorzaken en wij adviseren om de panelen in 2021 te schilderen.

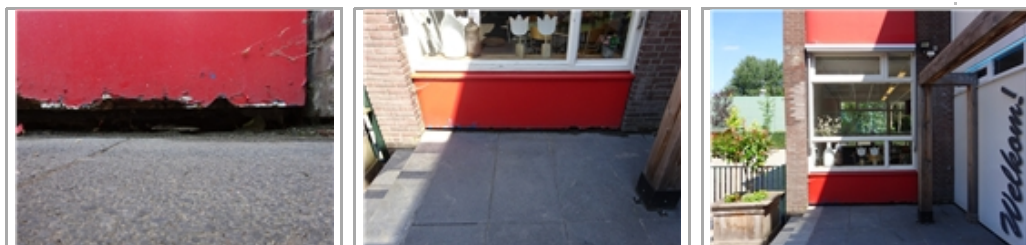
De gevel van het schoolgebouw is voorzien van multiplex gevelpanelen die rood zijn geschilderd. De panelen langs het maaiveld zijn aan de onderzijde niet geschilderd waardoor het houtwerk niet is beschermd tegen opspattend water. Dit heeft op enkele plekken gezorgd voor vochtschades en houtrot. Er is in hoofdstuk 41 een post opgenomen om de platen te vervangen en te schilderen. Dit kan uitgevoerd worden tijdens de buitenschilderwerkzaamheden in 2021.

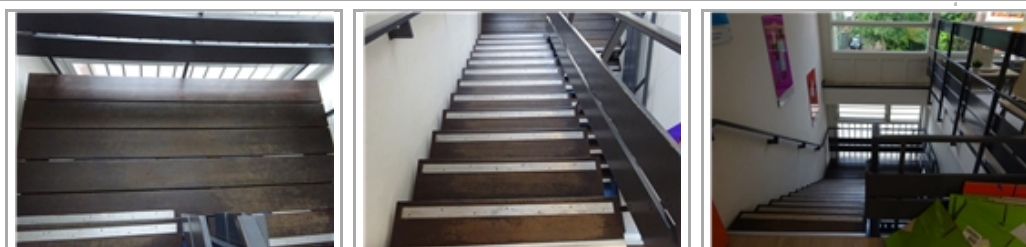
In de school zijn 2 trappen aanwezig naar de 1e verdieping. De houten traptreden zijn voorzien van een donkere vernislaag die in het loopvlak bij beide trappen gedeeltelijk is afgesleten. Wij adviseren om een vervolgsysteem aan te brengen en hebben het schilderwerk in 2021 ingepland.

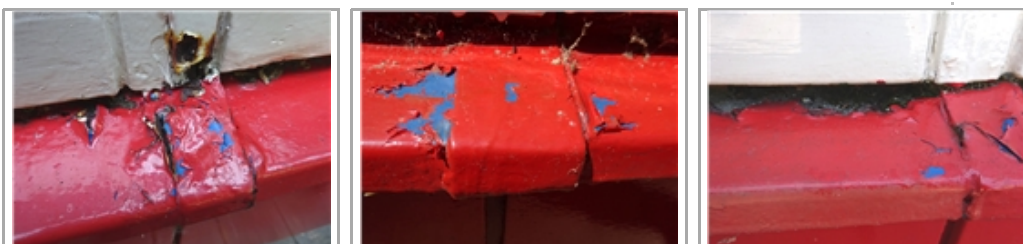
De kozijnen zijn voorzien van metalen waterslagen welke zijn gekoppeld en vastgezet met metalen klemmen. Tijdens de inspectie zijn diverse corroderende klemmen waargenomen. Enkele zijn geheel doorgeroest en hebben de metalen waterslagen aangetast.

Wij adviseren om de corroderende klemmen te verwijderen, de aangtaste waterslagen te ontroesten en nieuwe klemmen aan te brengen. Wij adviseren de werkzaamheden uit te voeren bij de volgende schilderbeurt.

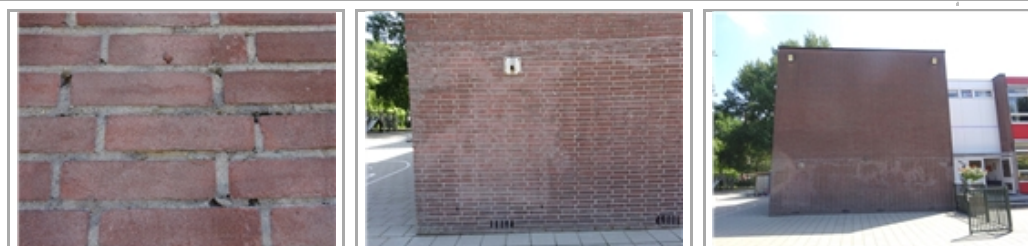
Op enkele plekken van de gevel van de docentenkamer aan de pleinzijde ontbreken kleine stukjes voegwerk of is het voegwerk beschadigd. Het gaat voornamelijk om het deel van de gevel dat is behandeld met anti graffiti coating. Deze gevel wordt ook door de kinderen gebruikt om met een bal tegenaan te schieten. Bij het reinigen van de gevel onder hoge druk kunnen hierdoor de zwakkere of loszittende stukjes voegwerk uitgespoeld zijn. Het overige voegwerk van de gevels is hard en vertoont geen verzanding.

Wij adviseren om het voegwerk plaatselijk te herstellen (ca. 8m2) en hebben hiervoor een post opgenomen in 2021.

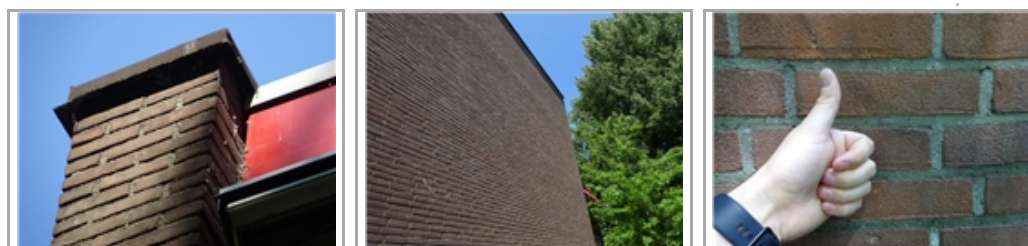
Het voegwerk van de gevels is over een groot deel licht verkleurd en/of vervuild als gevolg van weersinvloeden. Dit is inherent aan de leeftijd. Het voegwerk is verder over het algemeen in goede staat.

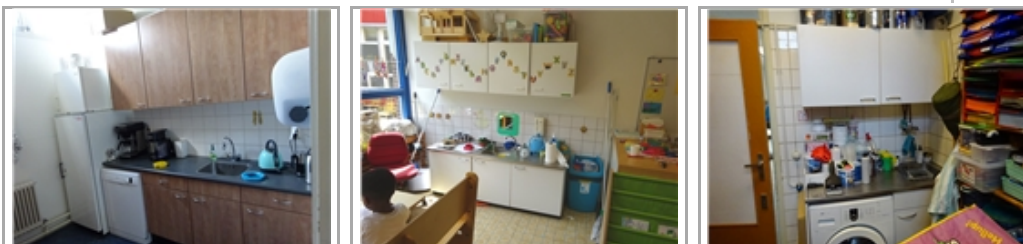
In diverse lokalen en personeelsruimtes zijn pantry's met bovenkasten aangebracht. Op enkele deurtjes zijn vochtschades waargenomen aan de onderzijde van de deurtjes langs de vloer. Daarnaast zijn enkele krassen waargenomen op de deurtjes. Dit veroorzaakt op dit moment geen gevolgschades en wij adviseren om geen actie te ondernemen.

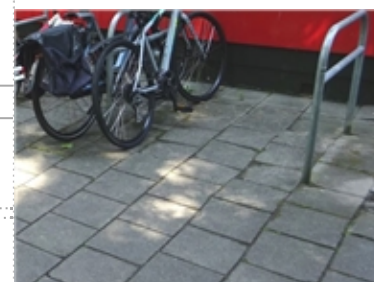
B12SC06 Verzakking, hoogteverschillen

Het terrein binnen de hekken is voorzien van betontegels. Aan de zuid-zijde van de school is een opstelplaats voor fietsen gerealiseerd met fietsbeugels. De bestrating op dit deel van het plein en het pad ernaartoe is op enkele delen verzakt waardoor hoogteverschillen zijn ontstaan en de tegels uitsteken. Wij adviseren om de verzakte tegels uit te vlakken en hebben hiervoor een post opgenomen in het MJOP.

Activiteit:	2021	Hvh	Totaal
Herstellen		1,00 pst	€ 840
