Nader onderzoek vaste kunstwerken Gouda

Rapportage Uiterstebrug (objectnummer 000556)

Opdrachtgever: Gemeente Gouda
Referentie: 101673 - GOVO Kunstwerken vast 2020-2021
Revisie: 1
Datum: 19 oktober 2021
Projectnummer Iv-Infra: INFR201077
Opgesteld: T. Keesmaat
Gecontroleerd: J.P. van Dijk / A.C. de Jong

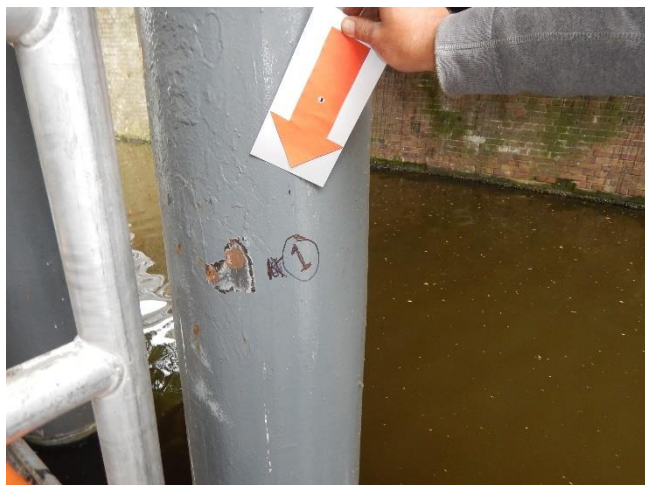
Afbeelding 8: Locatie verfmonster M1

Locatie M1: Kolom (gietijzer) westelijke tussenpijler

Door storingen a.g.v. de monstermatrix is een uitspraak over de aanwezigheid van chroom-6 in dit monster niet mogelijk.

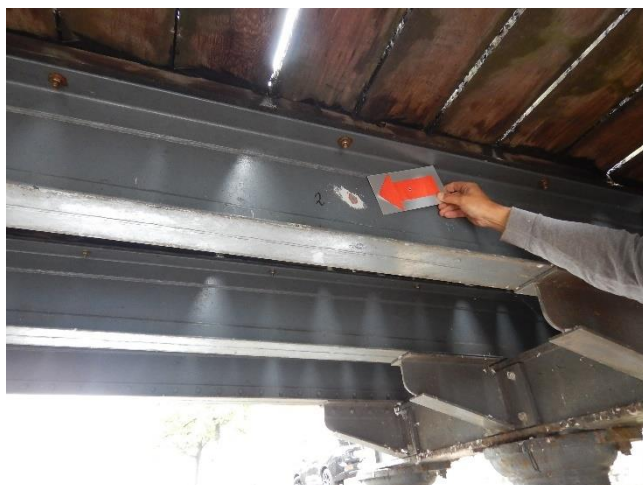
Afbeelding 9: Locatie verfmonster M2

Locatie M2: Langsligger (staal) westelijk val

- RAL 7012 (grijs)
- Aantal metingen: 10
- Gemiddelde dikte: 469 μm
- Maximale dikte: 584 μm
- Minimale dikte: 426 μm
- Standaardafwijking: 43,1

Uitslag Chroom-6 onderzoek: <10 mg/kg.

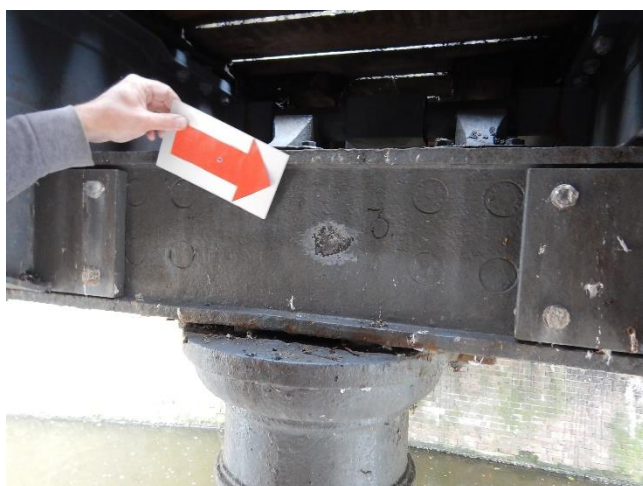
Afbeelding 10: Locatie verfmonster M3

Locatie M3: Balk (gietijzer) westelijk tussensteunpunt

- RAL 7012 (grijs)
- Aantal metingen: 10
- Gemiddelde dikte: 467 μm
- Maximale dikte: 604 μm
- Minimale dikte: 298 μm
- Standaardafwijking: 101,2

Uitslag Chroom-6 onderzoek: <10 mg/kg.

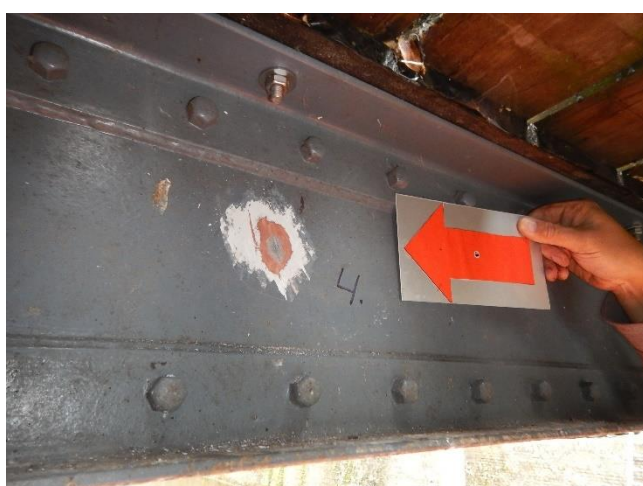
Afbeelding 11: Locatie verfmonster M4

Locatie M4: Langsligger (staal) oostelijk val

- RAL 7012 (grijs)
- Aantal metingen: 10
- Gemiddelde dikte: 483 μm
- Maximale dikte: 614 μm
- Minimale dikte: 396 μm
- Standaardafwijking: 60,6

Uitslag Chroom-6 onderzoek: <10 mg/kg.

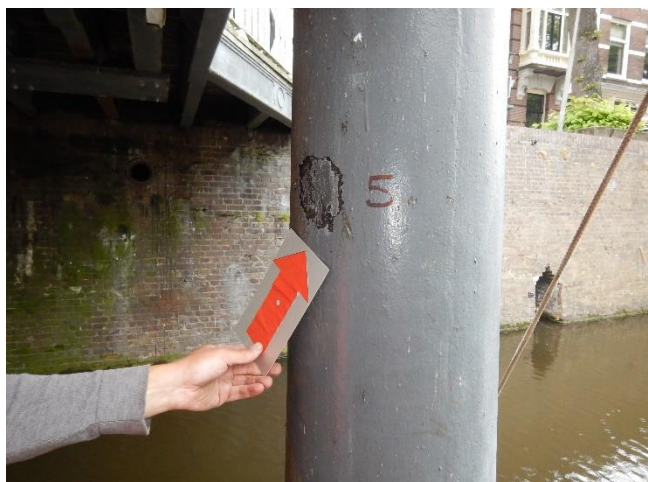
Afbeelding 12: Locatie verfmonster M5

Locatie M5: Kolom (gietijzer) oostelijke tussenpijler

Door storingen a.g.v. de monstermatrix is een uitspraak over de aanwezigheid van chroom-6 in dit monster niet mogelijk.

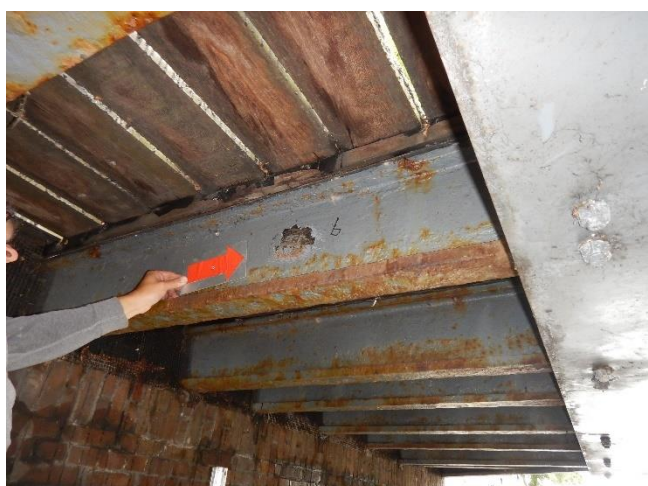
Afbeelding 13: Locatie verfmonster M6

Locatie M6: Langsligger (gietijzer) oostelijke aanbrug

Door storingen a.g.v. de monstermatrix is een uitspraak over de aanwezigheid van chroom-6 in dit monster niet mogelijk.

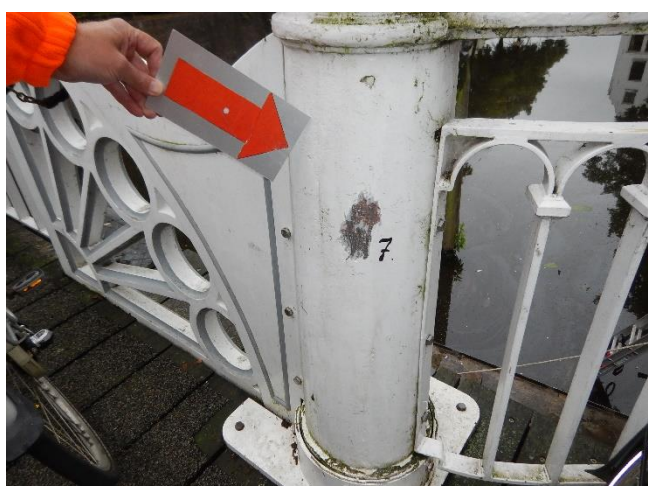
Afbeelding 14: Locatie verfmonster M7

Locatie M7: Leuning (gietijzer) zuidwestzijde

Door storingen a.g.v. de monstermatrix is een uitspraak over de aanwezigheid van chroom-6 in dit monster niet mogelijk.

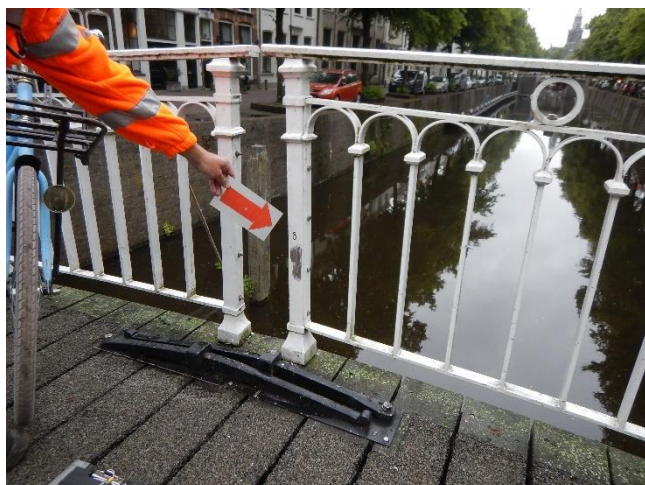
Afbeelding 15: Locatie verfmonster M8

Locatie M8: Leuning (gietijzer) noordzijde midden

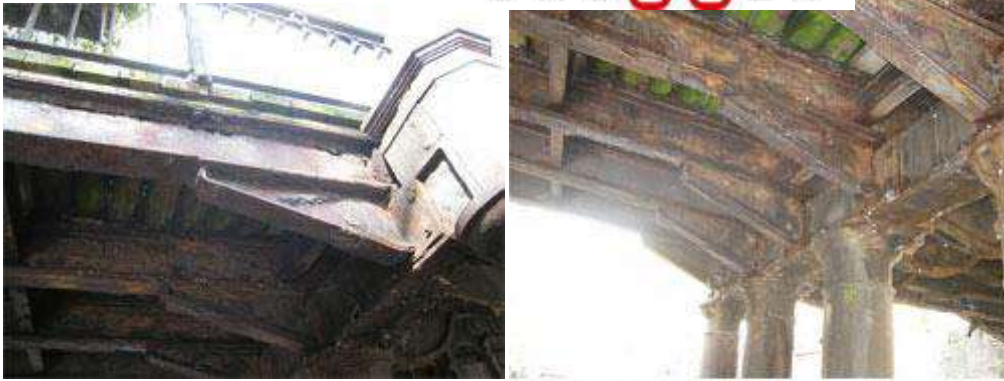
Afb. 4. (2 foto's) Enkele jaren geleden zag de brug er zo uit; belangrijker was de onveiligheid die in 2010 tot afkeuren leidde

1. onveilige situatie opheffen;
2. herstellen van de brug in de oude situatie, inclusief het aanbrengen van assen en contragewichten;
3. plan 2, aangevuld met het aanbrengen van een nieuwe aandrijving.

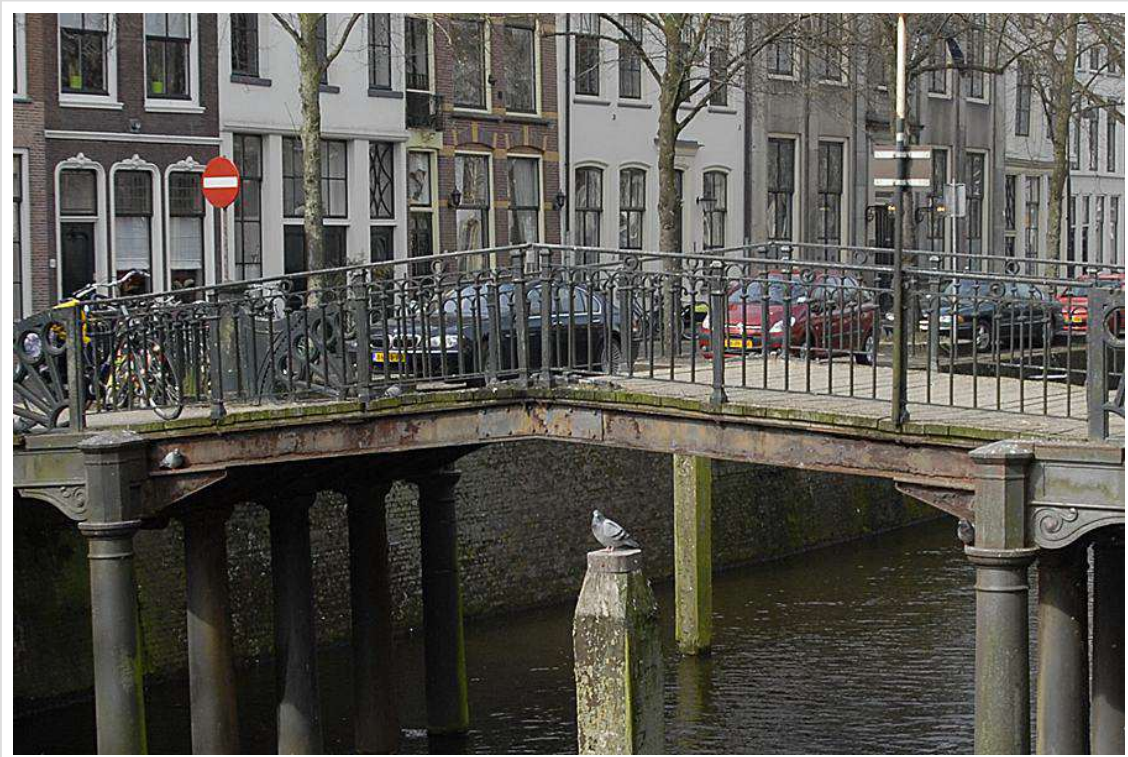
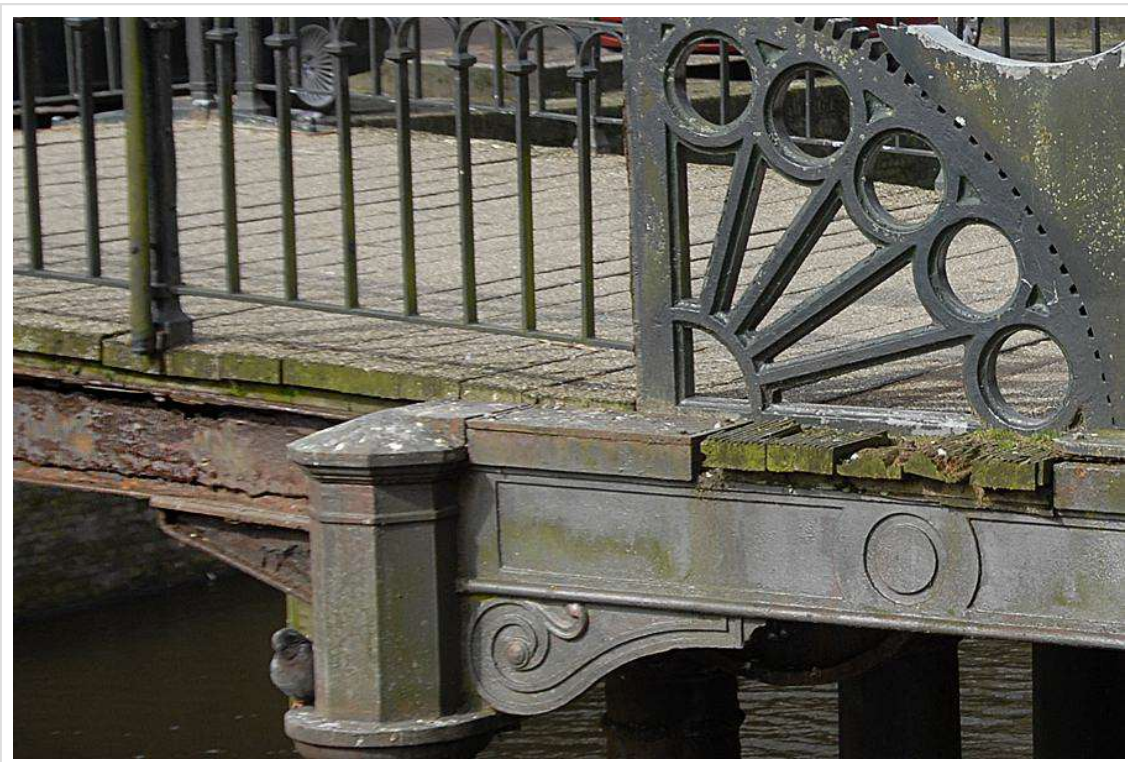
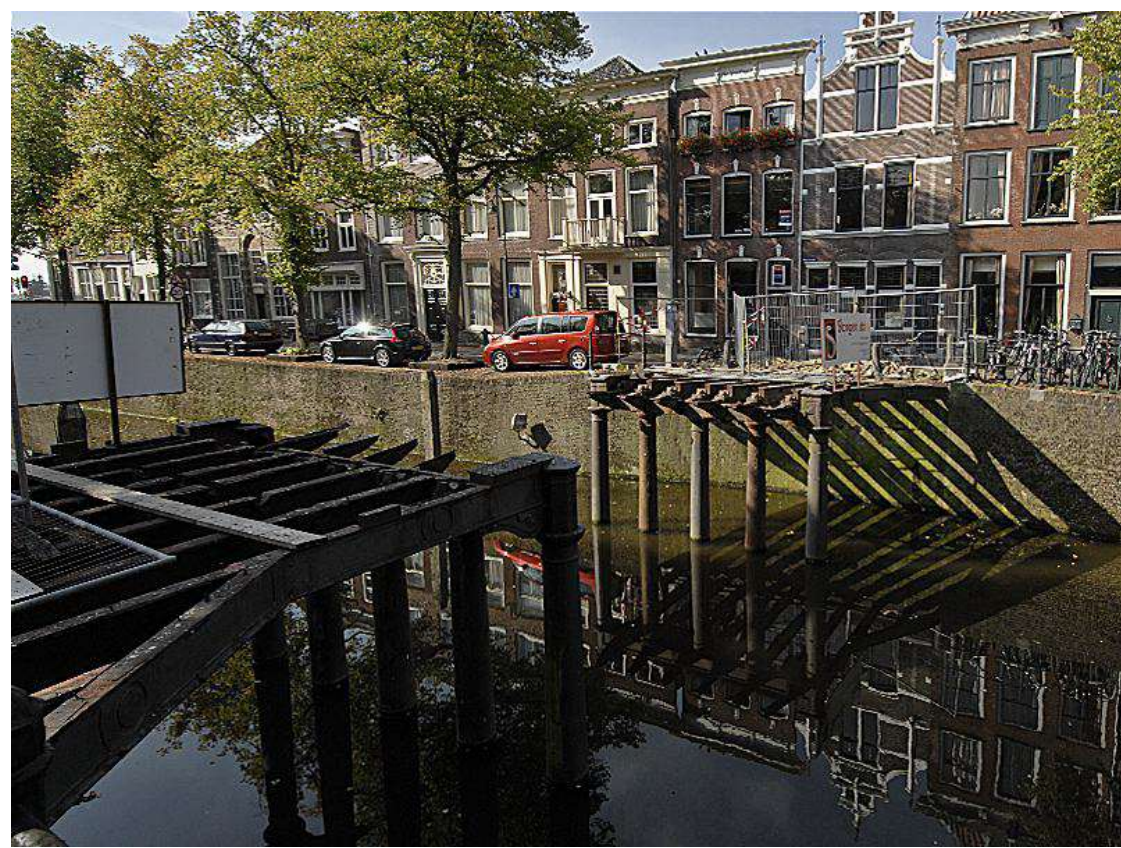
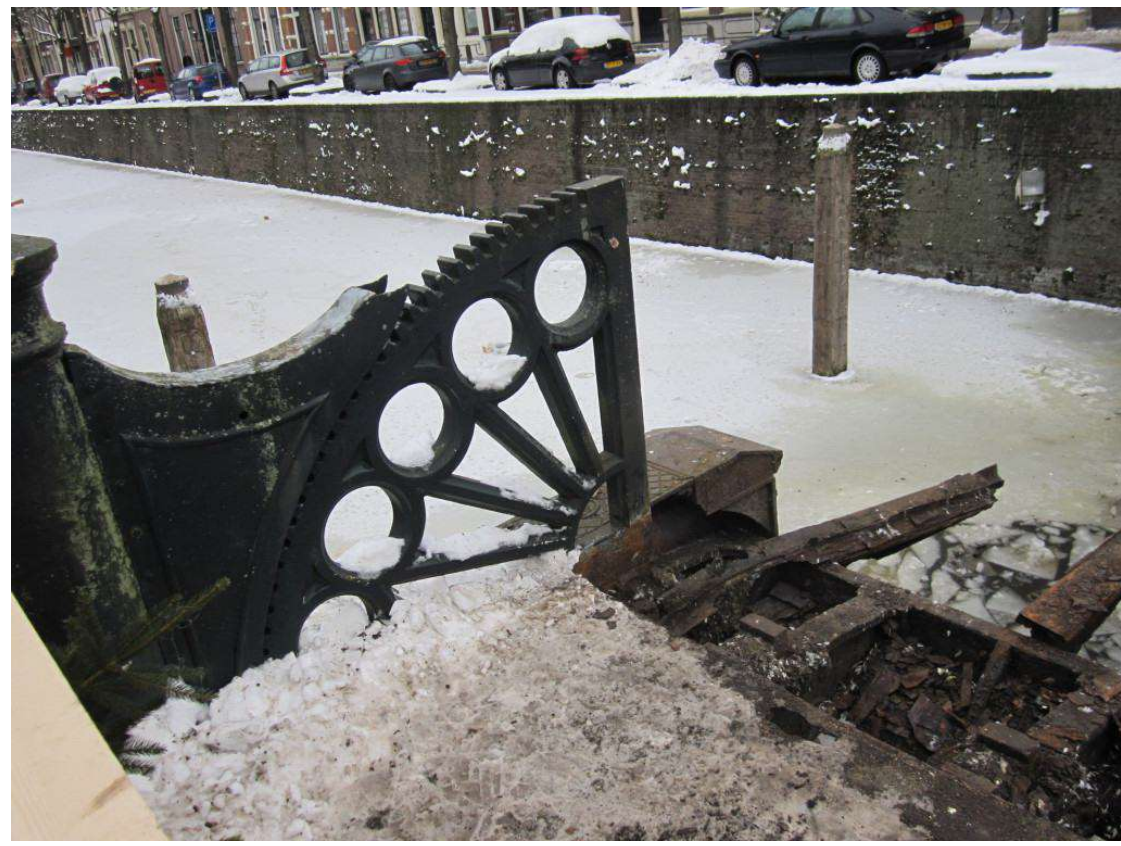
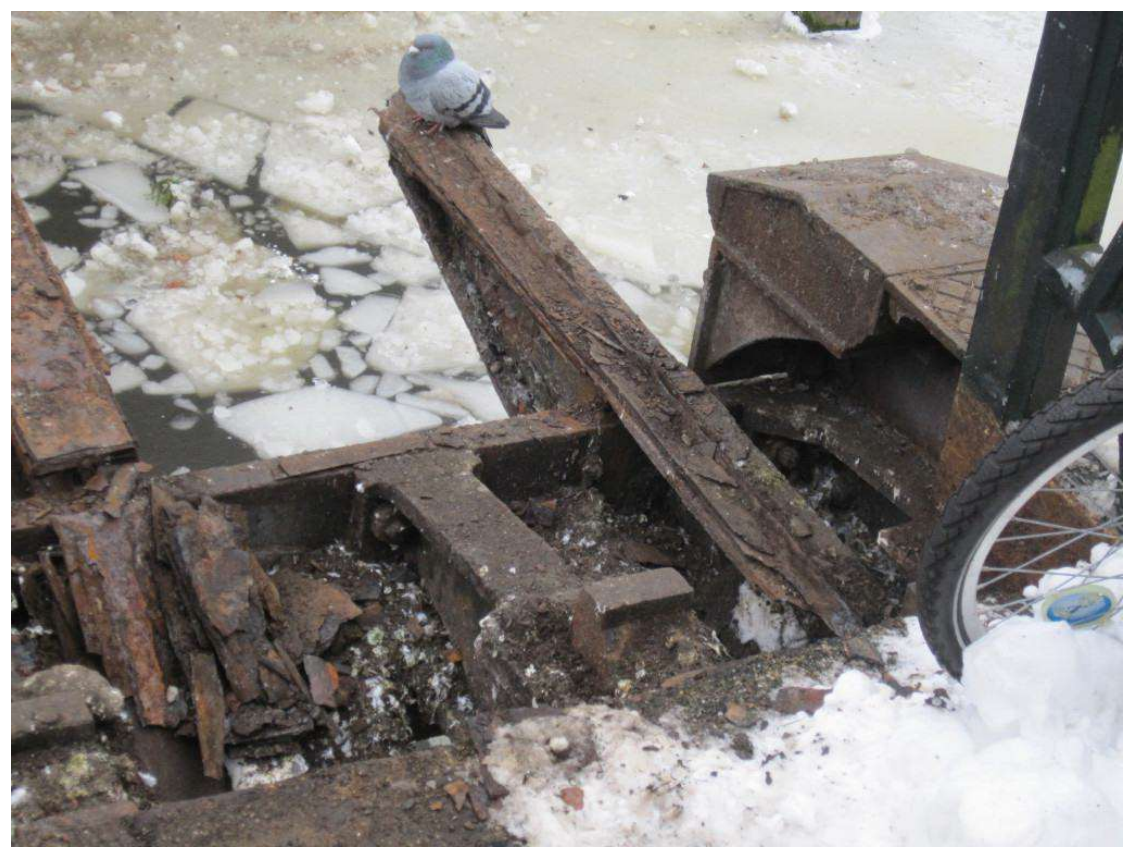
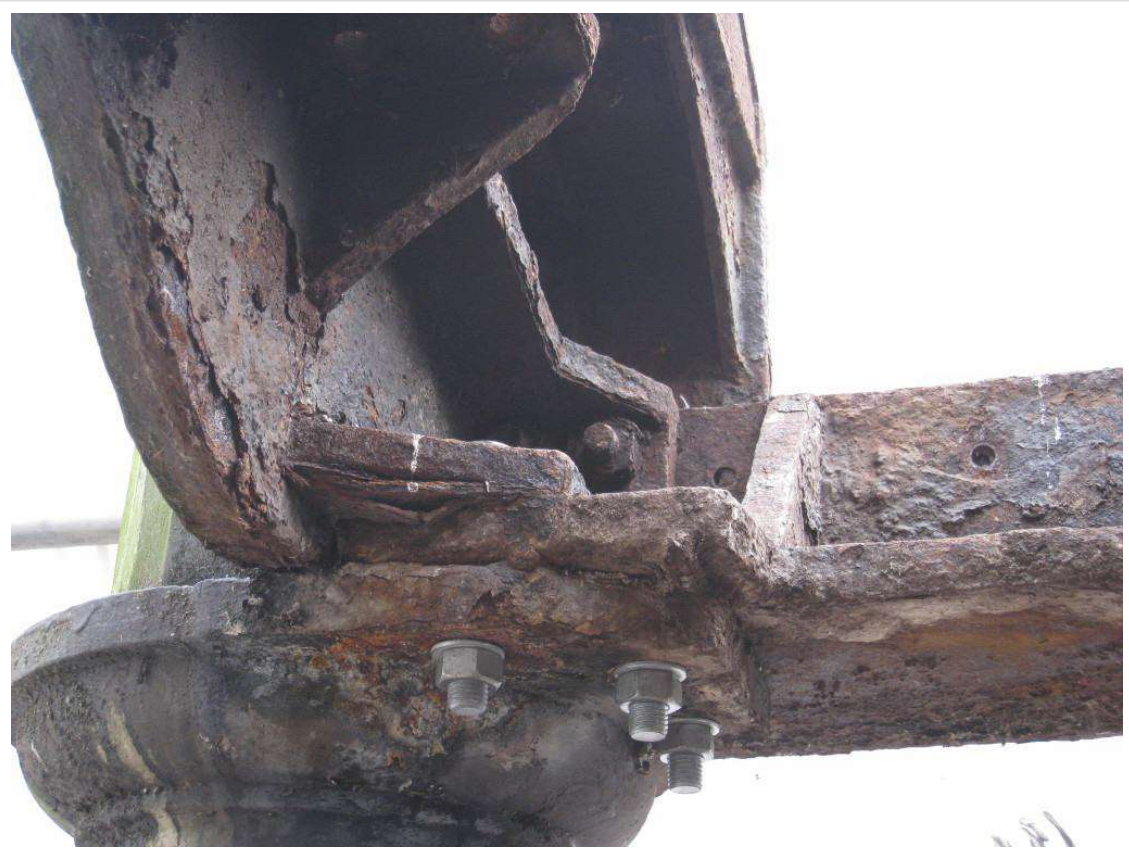
Op de onderstaande foto's is duidelijk te zien hoe slecht de brugconstructie was geworden. De tand des tijds heeft hier behoorlijk toegehapt.

Na onderzoek is duidelijk geworden dat restauratie in dit geval betekent: Vrijwel volledig vernieuwen.
