**Datum** : 02-10-2019, Rotterdam  
**Ons projectnummer** : CAL-78135  
**Betreft** : Inventarisatie Chroom-6 en Lood, versie 1.0 d.d. 2 oktober 2019

## Rapportage Chroom-6 en lood

Onderstellen metro's met wagennummers 90 A/B & 101 A/B

Provincialeweg 2 te Diemen

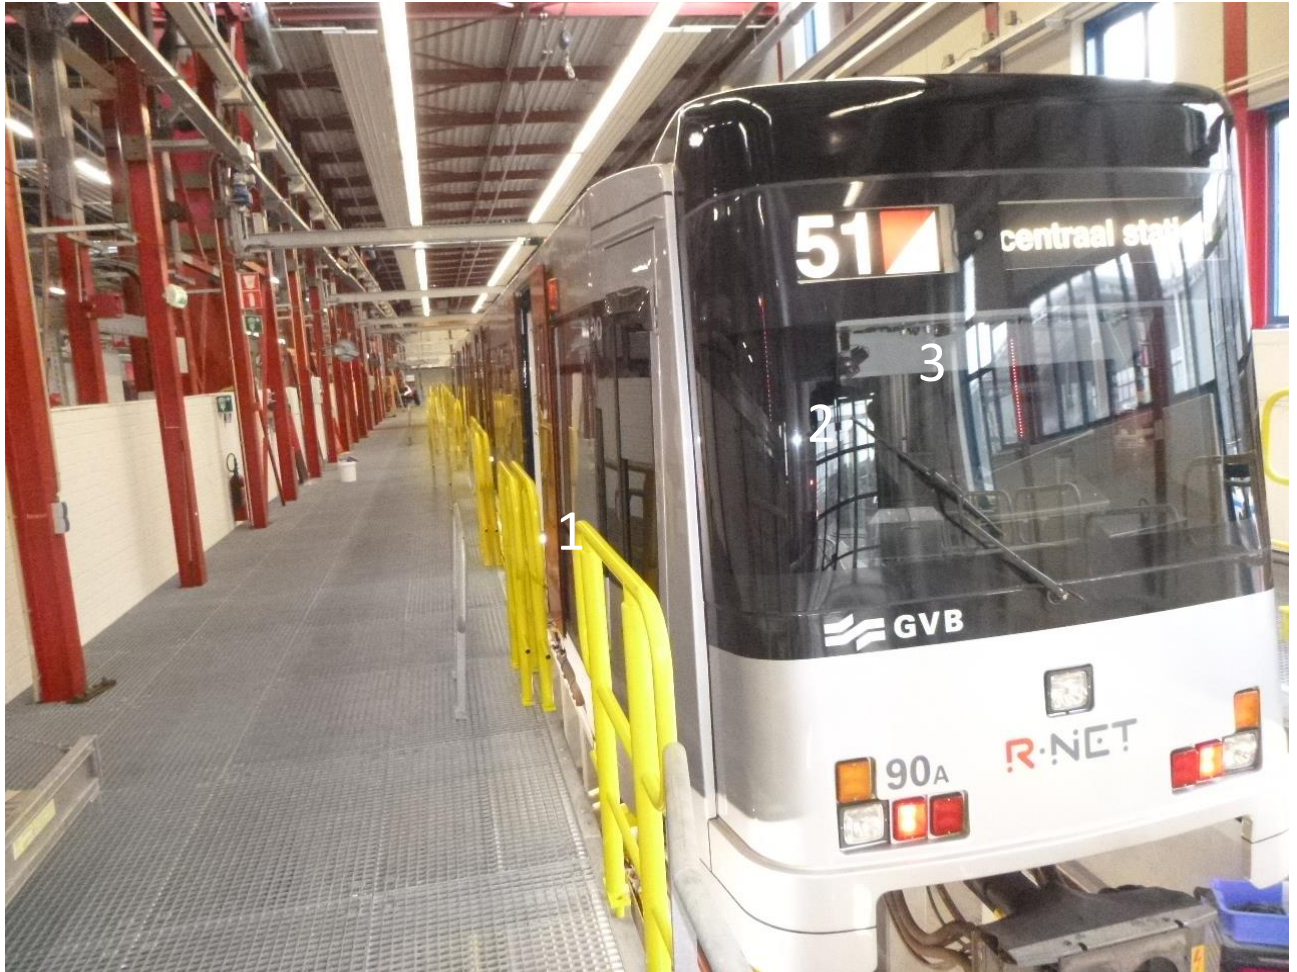
*Metro 90 A/B*

| legenda | |
|---|---|
| Toepassing 1, coating onderstel metro 90 A/B | |

Bij het behoud van de toepassing wordt het opstellen van een beheersplan aanbevolen. Indien de verflaag/coating onberoerd blijft is er geen aanleiding om maatregelen te treffen. Indien de verflaag beschadigd wordt als gevolg van slijtage of gebruikssporen dienen er aanvullende maatregelen getroffen te worden. Wanneer er herstelwerkzaamheden uitgevoerd, bijvoorbeeld schuren, snijden, slijpen of andere bewerkingen, dienen hierbij de voorgeschreven procedures te worden gevolgd en de juiste PBM's worden gebruikt.

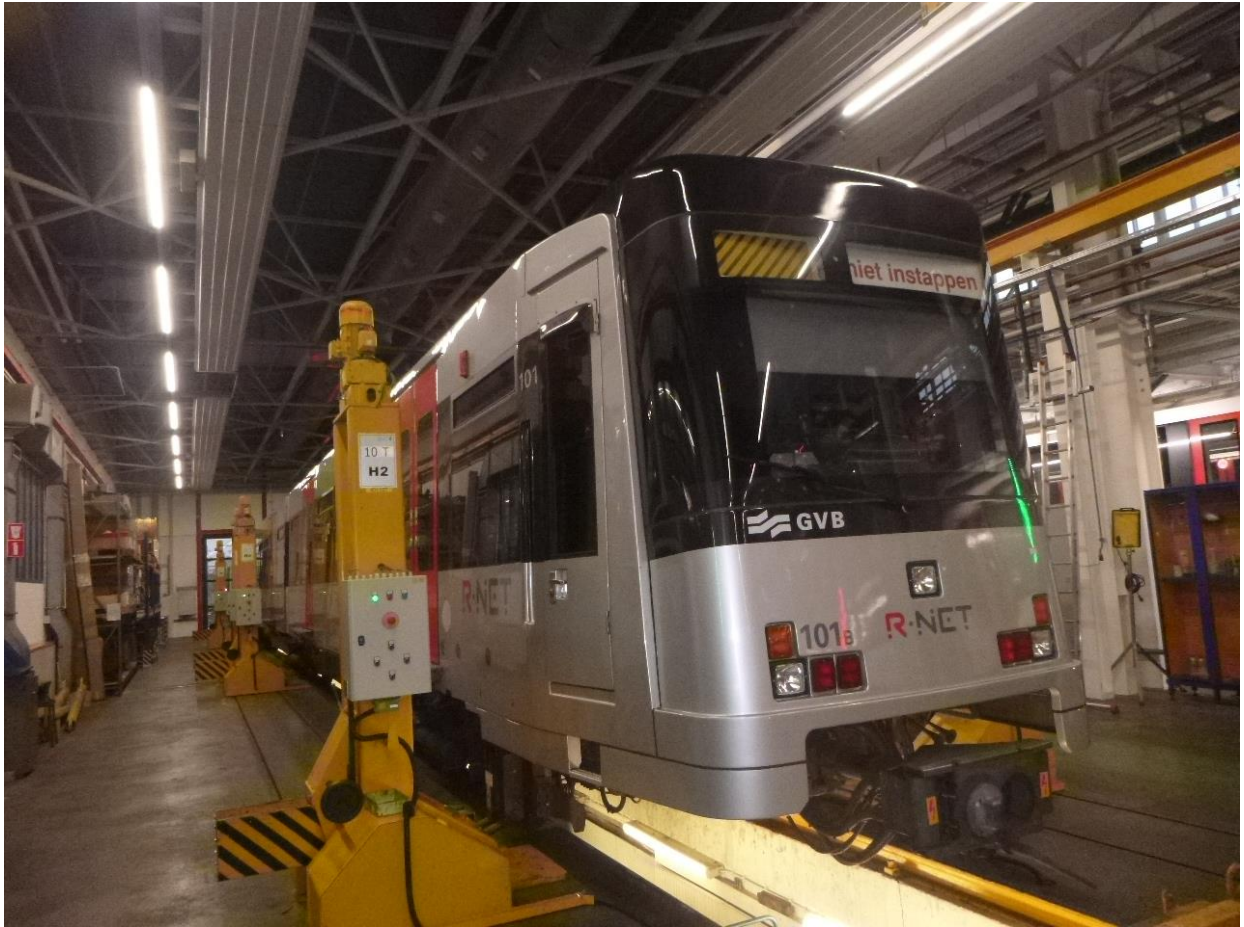
Metro 101 A/B

| legenda | |
|---|---|
| Toepassing 2, coating onderstel metro 101 A/B | |

Bij het behoud van de toepassing wordt het opstellen van een beheersplan aanbevolen. Indien de verflaag/coating onberoerd blijft is er geen aanleiding om maatregelen te treffen. Indien de verflaag beschadigd wordt als gevolg van slijtage of gebruikssporen dienen er aanvullende maatregelen getroffen te worden. Wanneer er herstelwerkzaamheden uitgevoerd, bijvoorbeeld schuren, snijden, slijpen of andere bewerkingen, dienen hierbij de voorgeschreven procedures te worden gevolgd en de juiste PBM's worden gebruikt.
