## Samenvattingen risicobeoordelingen diverse locaties Arnhem, Enschede en Zwolle

13 mei, 16 mei en 21 mei 2019

| Location | ArtEZ locaties Arnhem, Enschede en Zwolle<br>Nederland |
| RCD number | 30303-00 |

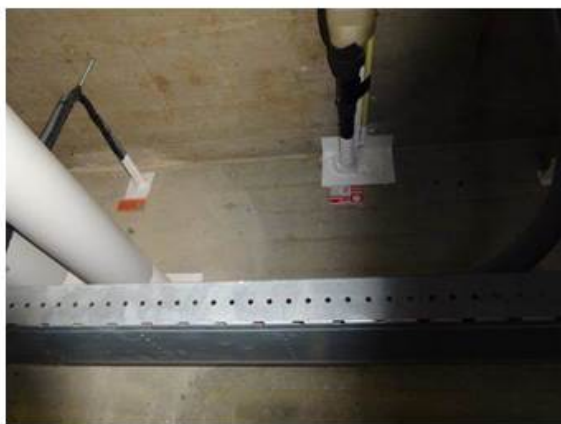
**Foto 3 Brandwerend afgedichte doorvoeren**

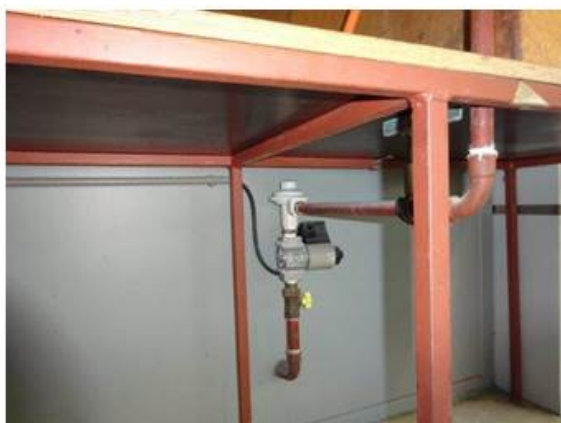
**Foto 5 Gasmagneetklep op brander**

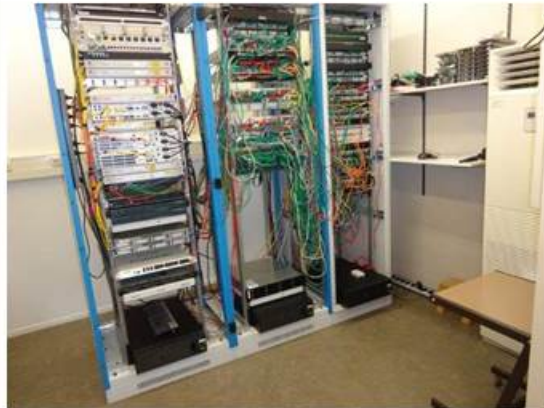
**Foto 2** Centrale serverruimte voor alle locaties Arnhem

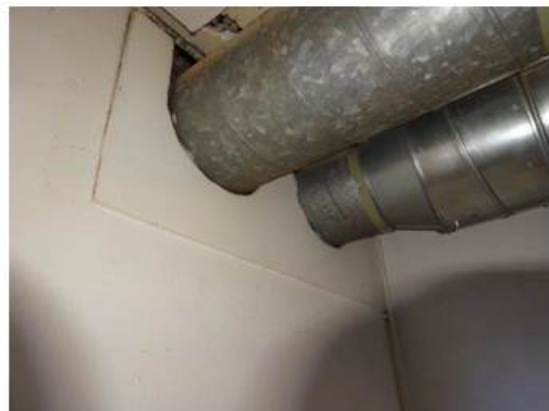
Foto 2 Onbeschermde doorvoer potentieel brandwerende scheiding

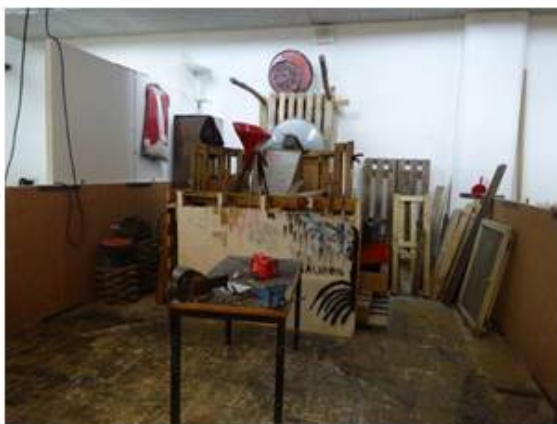
**Foto 11 Afgebakende werkplek eindejaars**

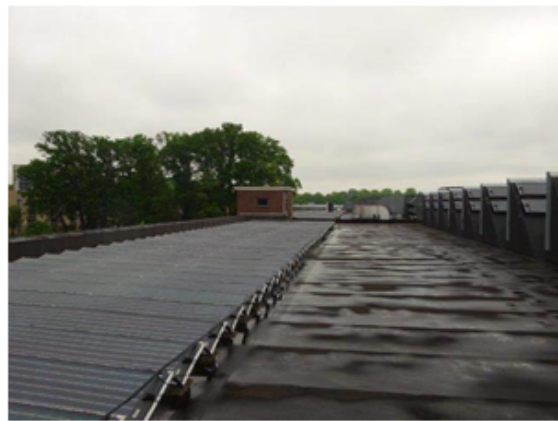
Foto 20 Zonnepanelen op het dak

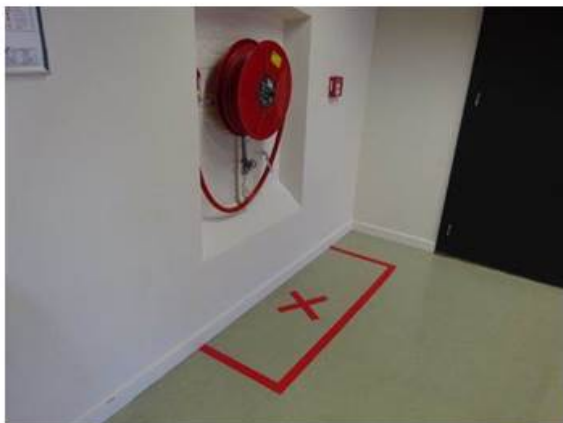
**Foto 9 Brandslanghaspel met aanduiding voor vrijhouden vloer van opslag**

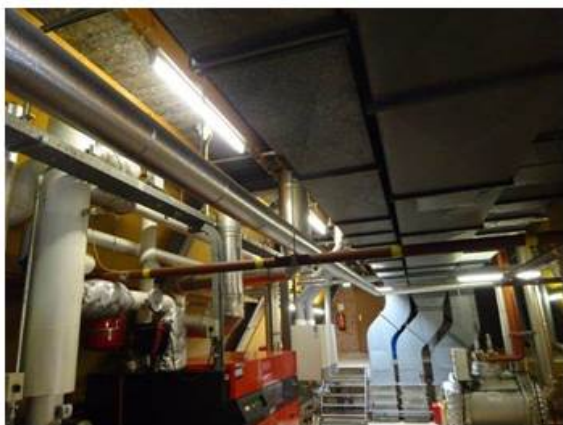
**Foto 11 Technische ruimte zolder**
