## Asbestinventarisatie

49G01 Gebouw H374,  
Kooiweg 40 d te Hoogerheide

**13 mei 2022**

49G01 H374 AIR 13052022 R001-1266404-076OKU-V01-lhl-NL

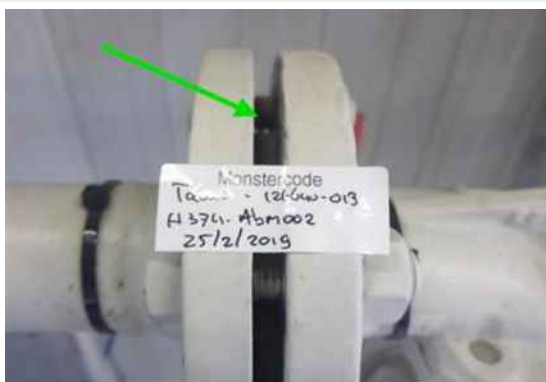
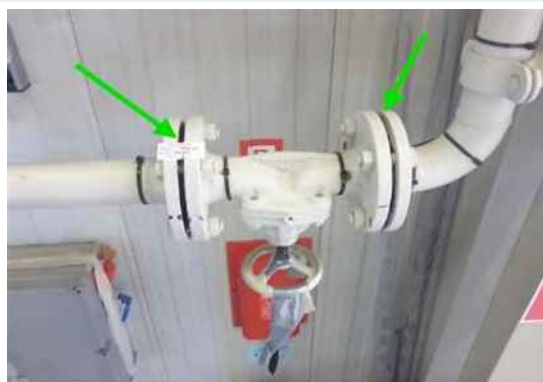
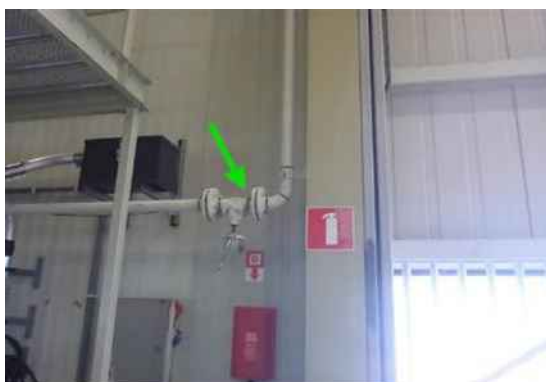
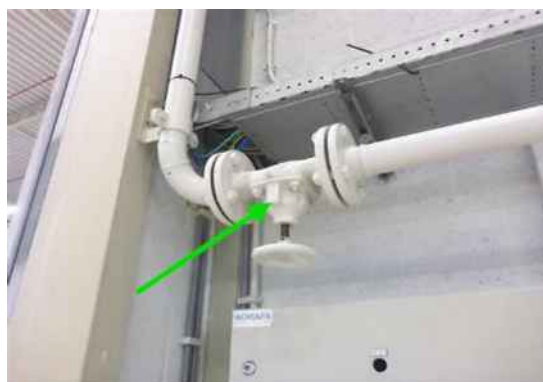
| Broncode | B02 |
|---|---|
| Opmerkingen/bijzonderheden | Betreft groene (onverdachte pakking) |

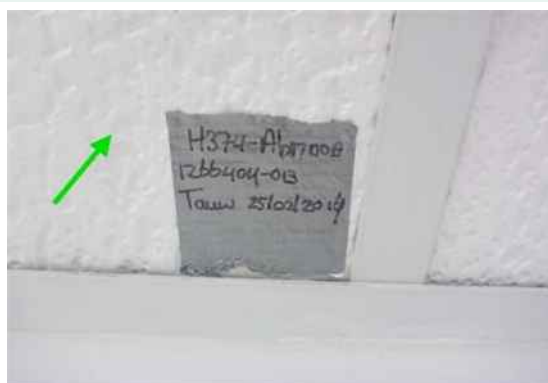
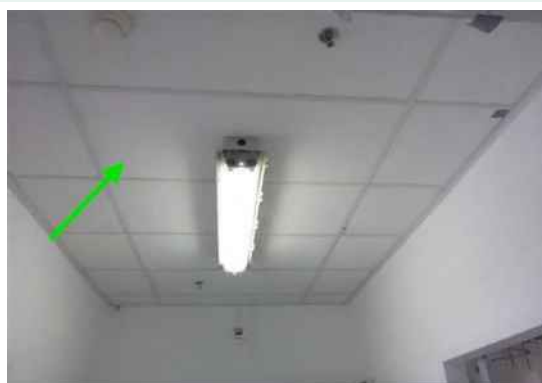
| Broncode | B07 |

| Broncode | B06 |
|---|---|
| Opmerkingen/bijzonderheden | Ruimte 21 9 m <sup>2</sup><br>Ruimte 18 2 m <sup>2</sup> |
