# RENOVATIE PLANTVAKKEN

**Inventarisatie en  
beplantingsplannen**

**Stadsdeel: Noord,  
Zuidoost, Nieuw-West**

# PILOT: RENOVATIE PLANTVAKKEN OPENBARE RUIMTE

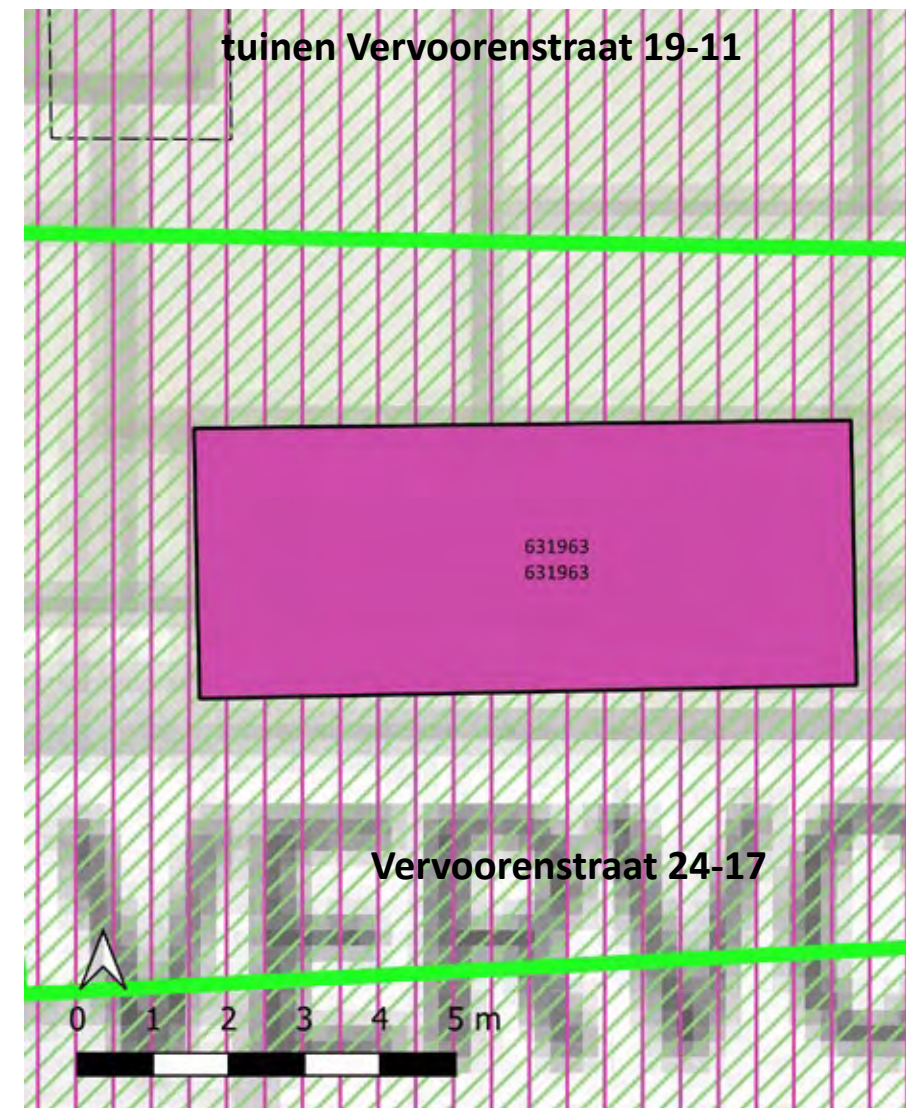
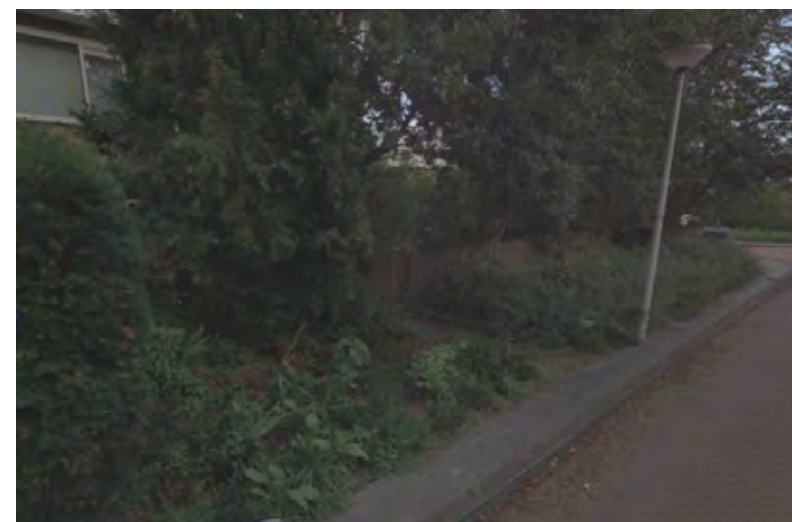
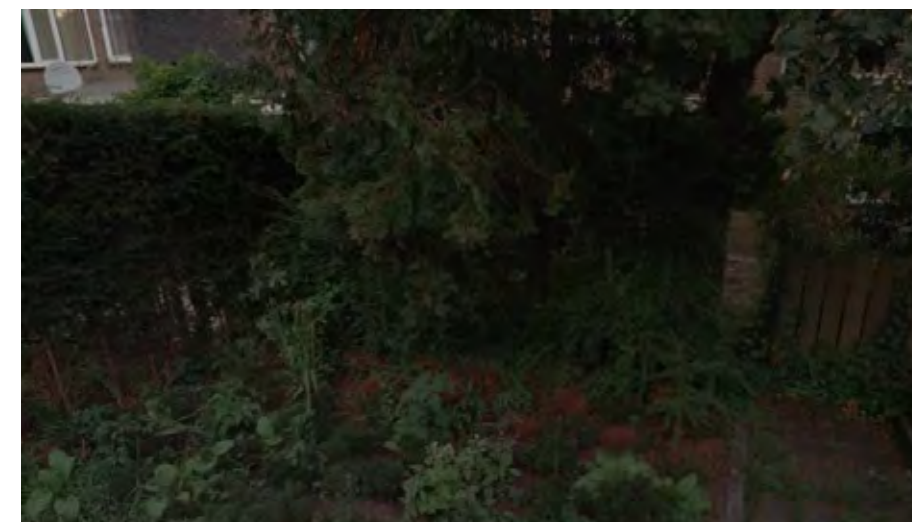
Algemeen beeld: Recente aanplant dood, droogteschade/watertekort door bestaande coniferen en eik in tuinen oorzaak.

Foto's inventarisatie huidige situatie najaar 2020 - winter 2021

Soortkeuze afstemmen op ecologische zone zoals inheems sortiment. Sterke plant kiezen in verband met huidige droogteschade.

- Grondverbetering toepassen.

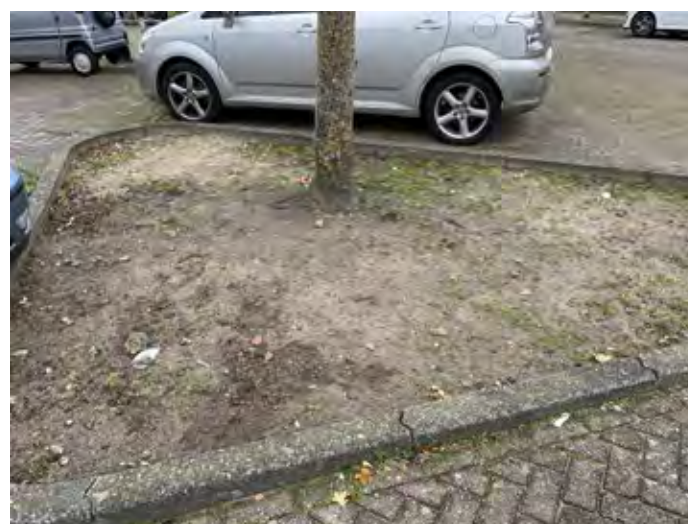
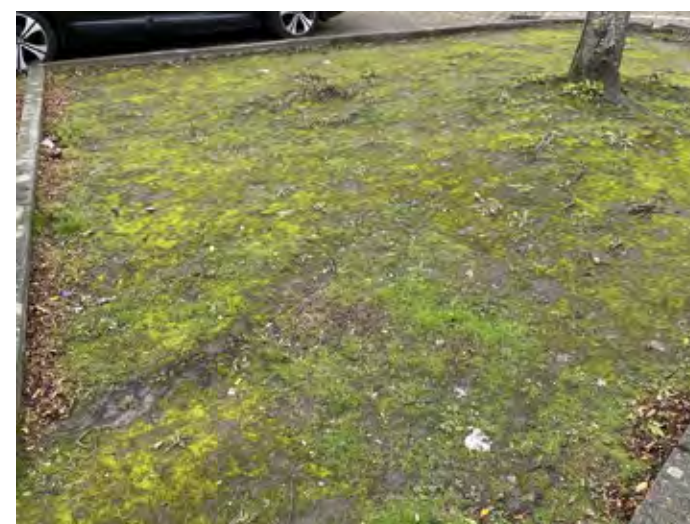
Locatie: David Humehof

Algemeen beeld: Leeg met lindes, parkeren in vak, verwaarloosd.

Ontwerpkeuzes: Sobere inrichting en toepassen lage heesters onder bestaande bomen. Soortkeuze afstemmen op ecozone B zoals inheems sortiment.

In verband met uitstappen en deuren van auto's rij tegels aanleggen.

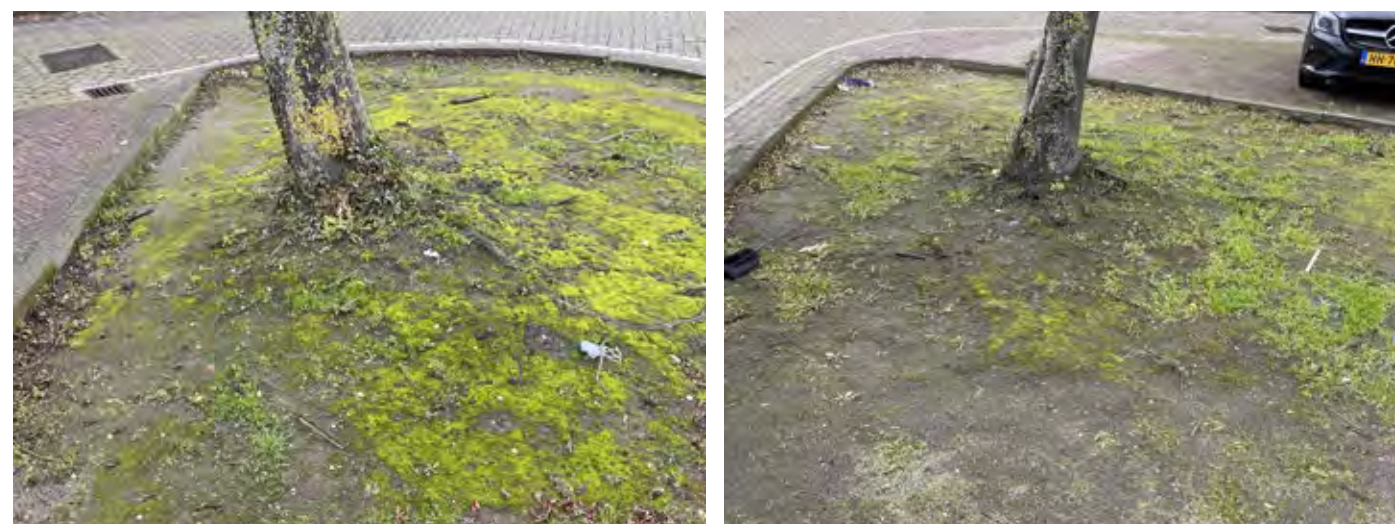
Locatie: Schopenhauerhof

Algemeen beeld: Leeg met lindes, parkeren in vak, verwaarloosd.

Ontwerpkeuzes: Sobere inrichting en toepassen lage heesters onder bestaande bomen.

In verband met uitstappen en deuren van auto's rij tegels aanleggen.

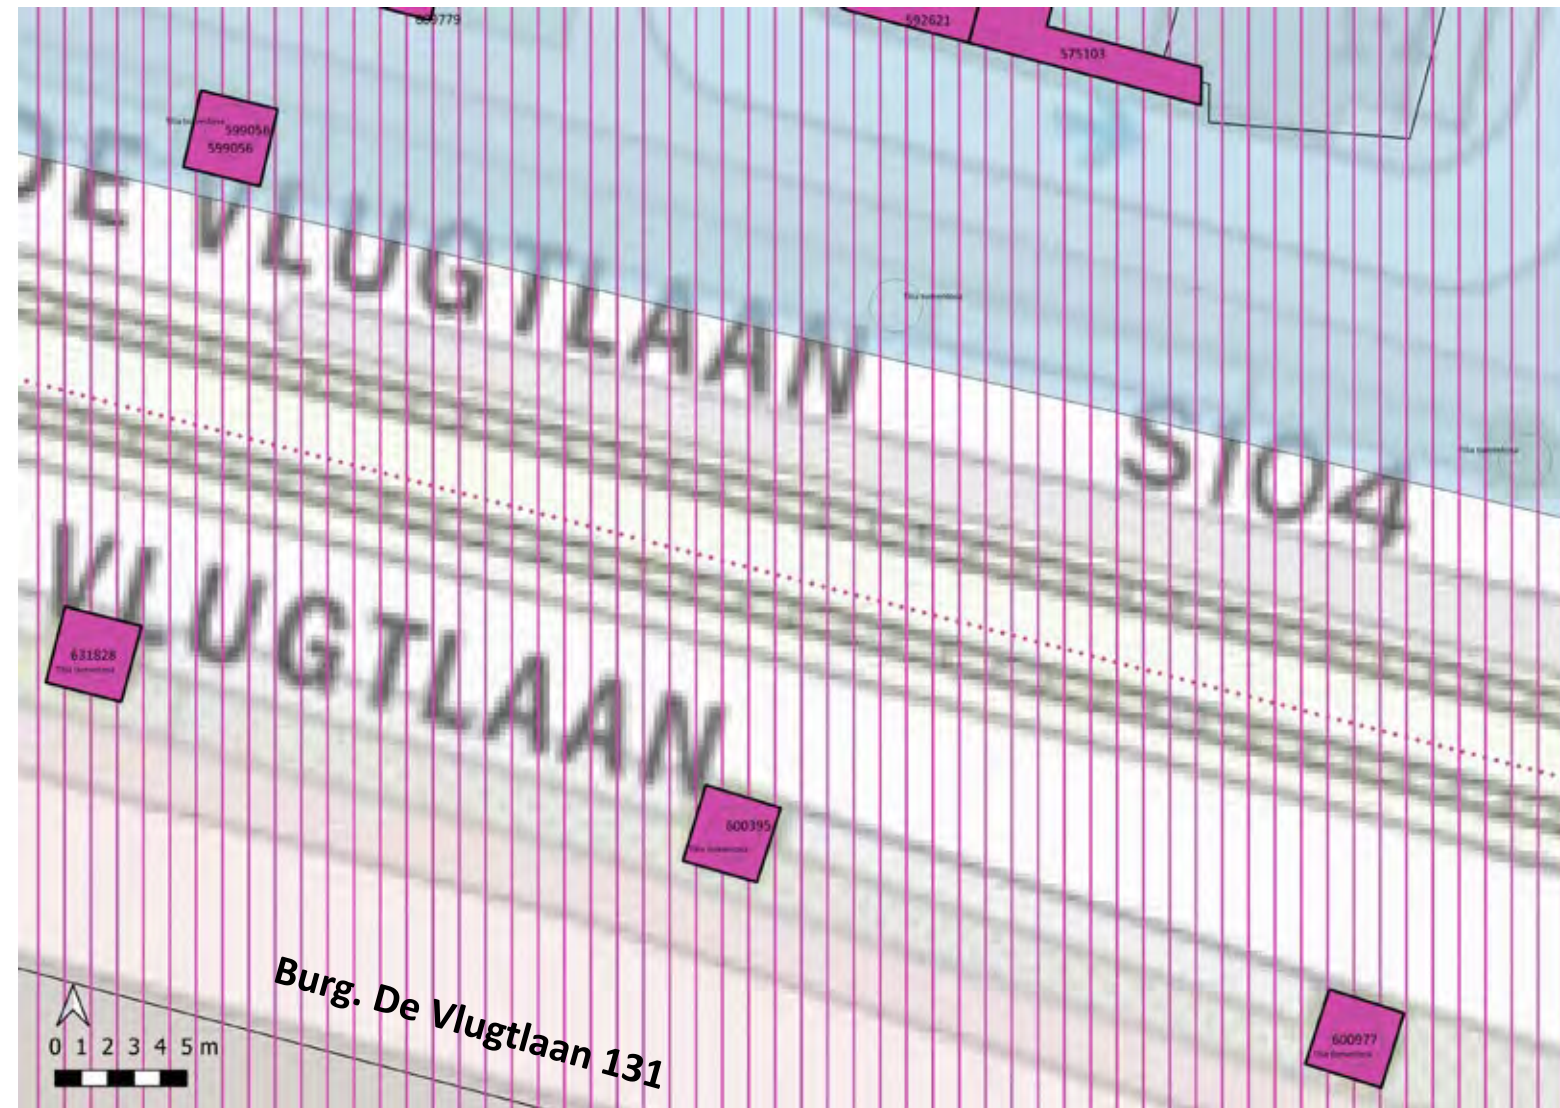
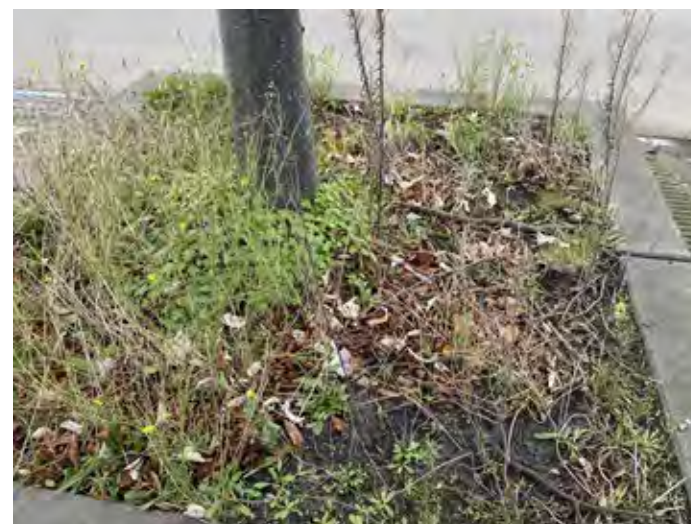
| Algemeen beeld: | In betonbanden restanten<br>beplanting, verwaarloosd.<br>Werk in uitvoering. |
| Visiebeeld: | Renoveren met beplanting<br>jaren 50-60 AUP principes.<br>Knelpunt rainproof, onderdeel<br>van stadsstraat. |

| Ontwerpkeuzes: | <p>Sobere inrichting, toepassen<br/>lage heesters onder bestaande<br/>bomen in verhoogde borders.<br/>Kiezen voor menging van sterke<br/>beplanting (geen doorns) in<br/>verband met zitfunctie en<br/>gebruiksdruk.</p> <p>Alle vakken langs laan op een<br/>zelfde manier te renoveren.<br/>Versterken bijzonder karakter<br/>De Vlughtlaan.</p> |

- Grondverbetering toepassen en aanvullen met grond.

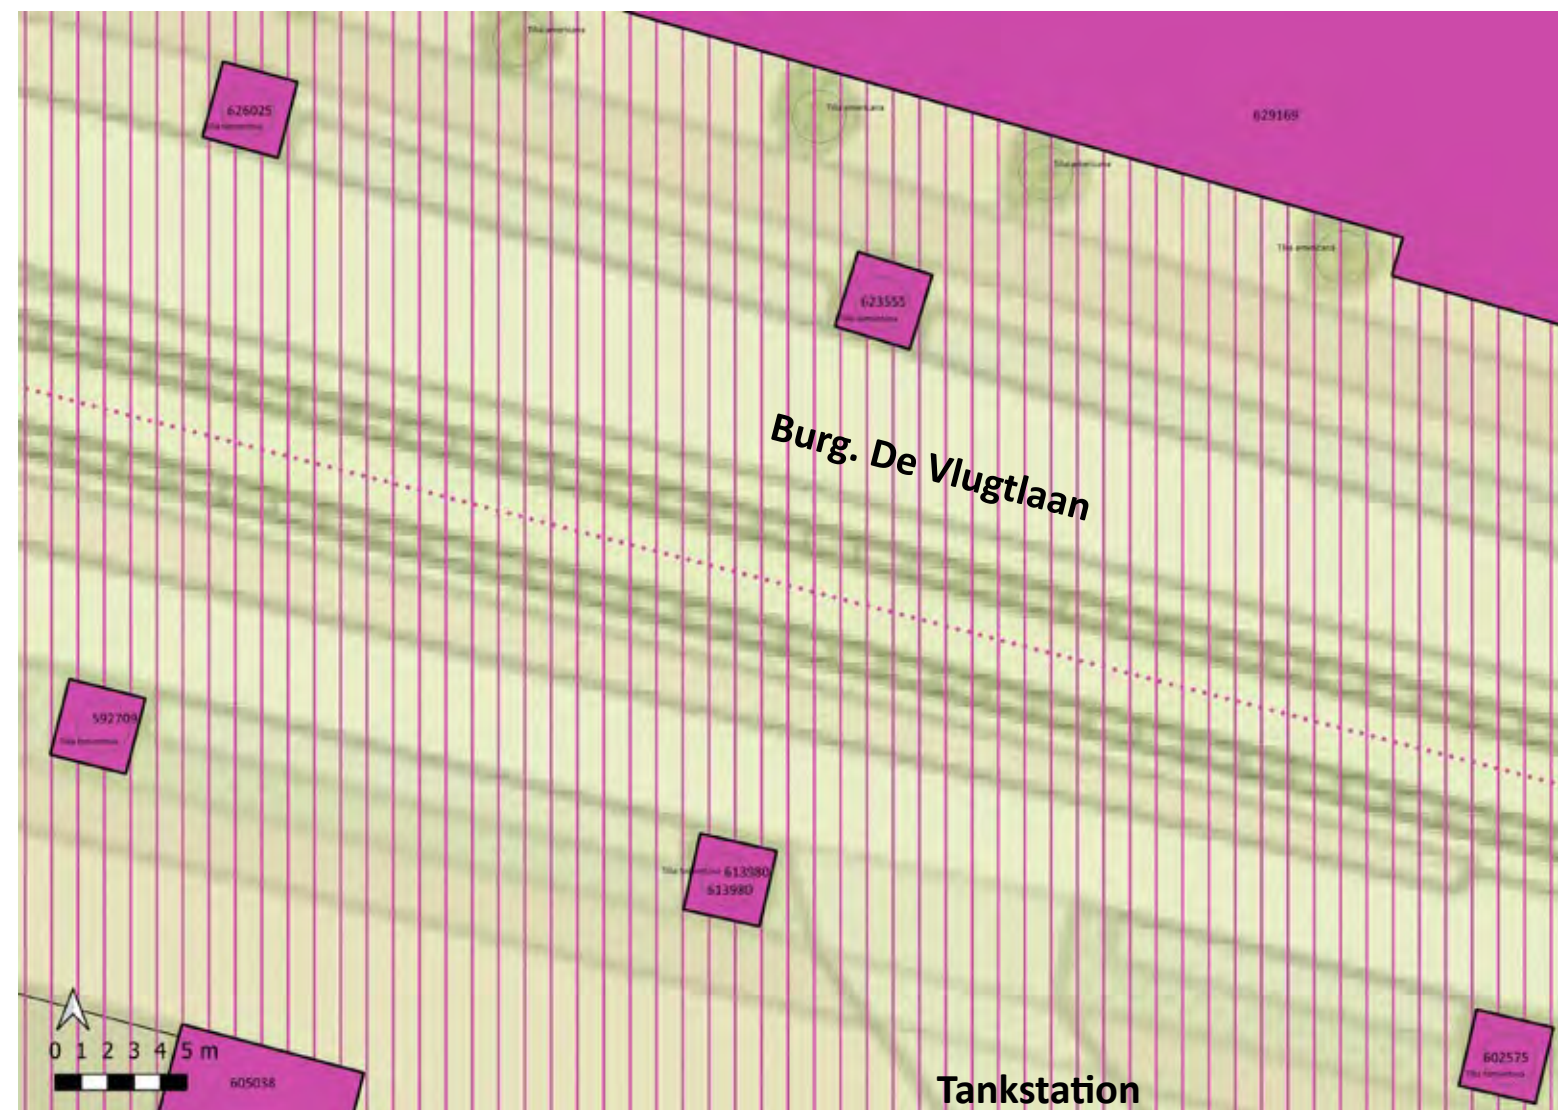
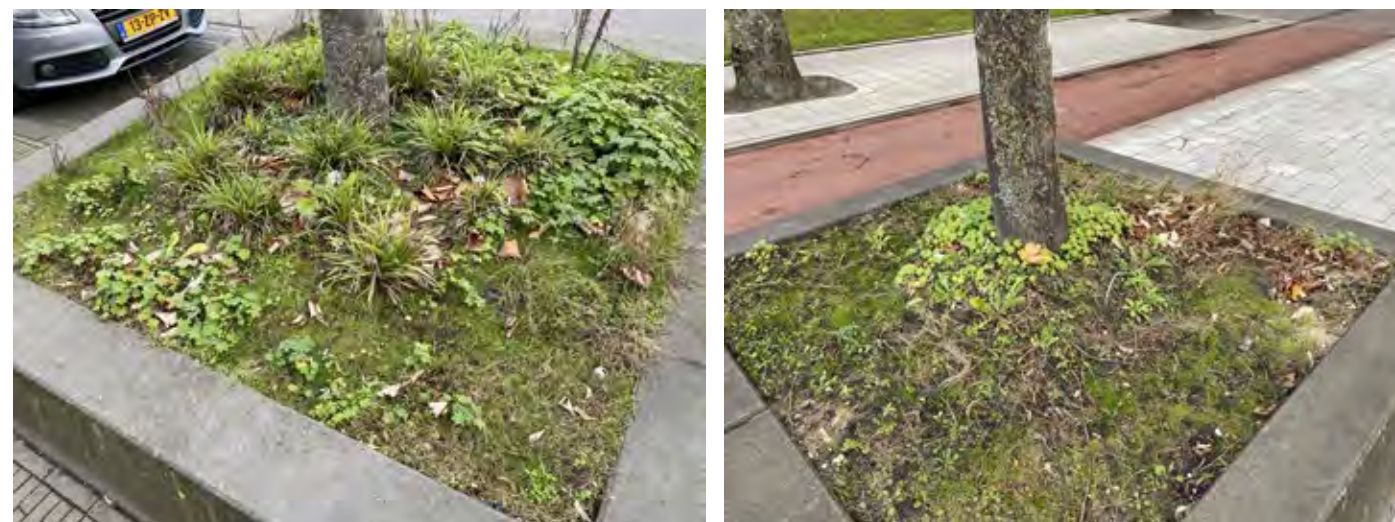
| Algemeen beeld: | In betonbanden restanten beplanting, lindes aanwezig, nu werk in uitvoering. Beschermd stadsgezicht 'Van Eesteren museum'. |
| Visiebeeld: | Renoveren met beplanting jaren 50-60 AUP principes. Aan plein onderdeel stadsstraat. |

| Ontwerpkeuzes: | <p>Sobere inrichting, toepassen lage heesters onder bestaande bomen in verhoogde borders. Kiezen voor menging van sterke beplanting (geen doorns) in verband met zitfunctie en gebruiksdruk.</p> <p>Alle vakken langs laan op een zelfde manier te renoveren. Versterken bijzonder karakter De Vlughtlaan.</p> |

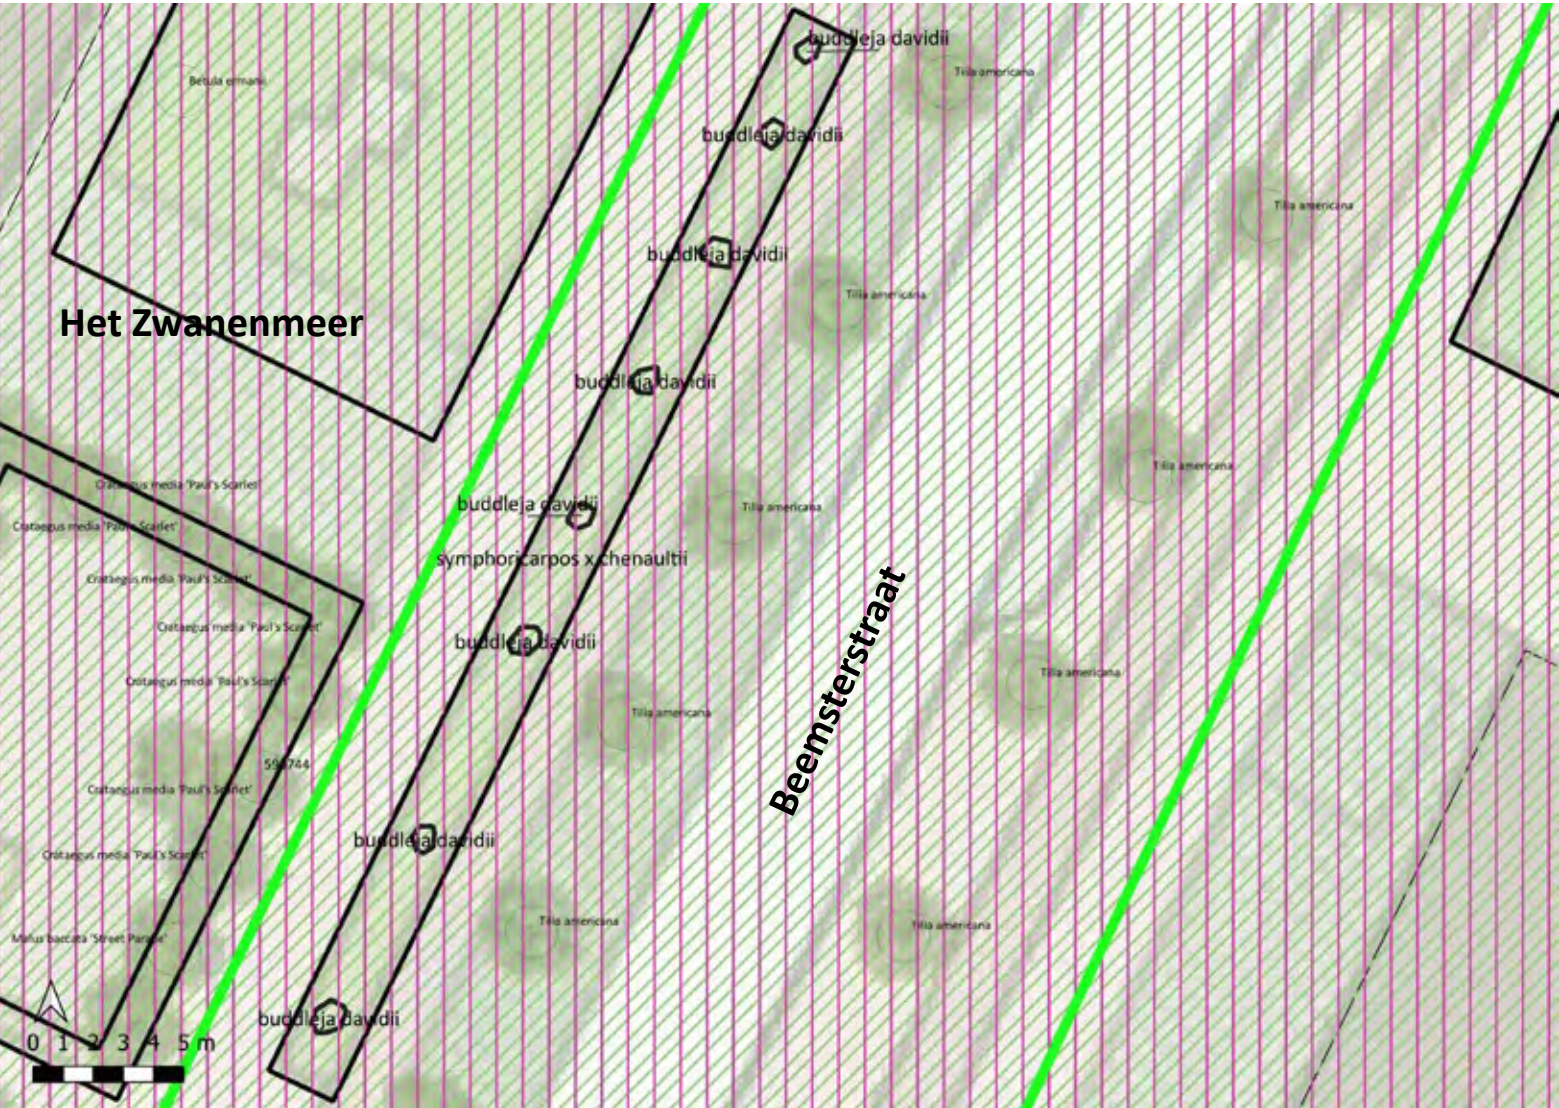
- ID-nummer:** 620517
- Locatie:** Beemsterstraat 491, t.h.v. Het Zwanenmeer
- Algemeen beeld:** Wordt doorheen gelopen naar school, oude beplanting.
- Streefbeeld GISIB:** Fijne sierheester
- Visiebeeld:** Renoveren met beplanting jaren 50-60 AUP principes. onderdeel Ecozone B.
- Ontwerpkeuzes:** Bestaande beplanting gebruiken als inspiratie inrichting. Doorkijkje tussen fietspad en stoep.
- Soortkeuze afstemmen op ecozone B zoals inheems sortiment.

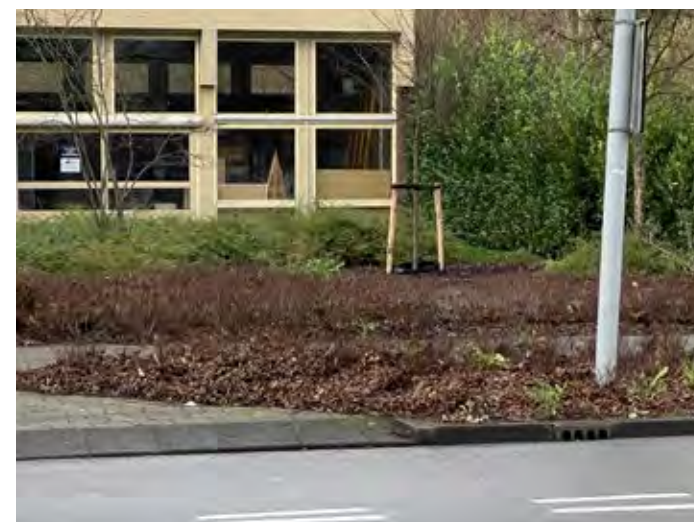
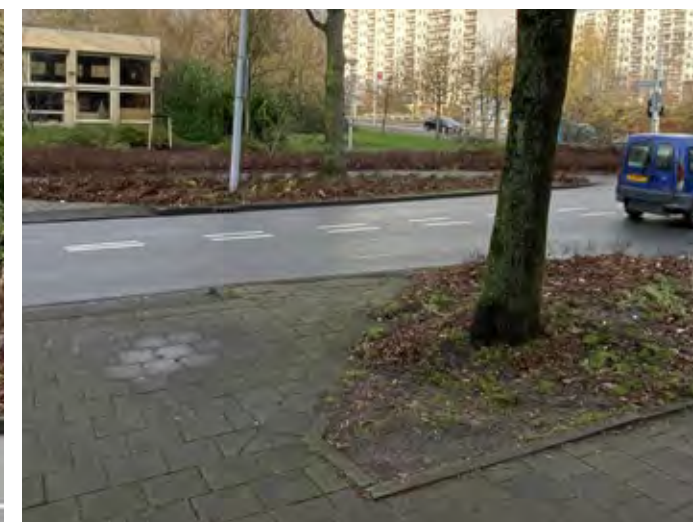
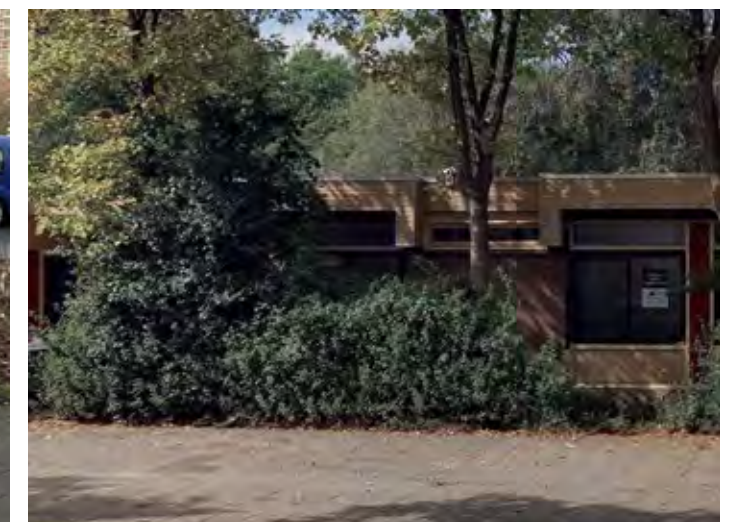
| Algemeen beeld: | Erg ruig en oud, delen beplanting afwezig. |

| Visiebeeld: | Renoveren met beplanting jaren 50-60 AUP principes. onderdeel Ecozone B. |
| Ontwerpkeuzes: | <p>Gradiënt van beplanting in soorten en structuren rond gebouw met verbijzondering voorruimte.</p> <p>Sobere inrichting met een lage bodembedekker en solitaire heesters in tussenberm. Let op doorgang van fietsers en auto's, niet te hoog en forse beplanting.</p> <p>Soortkeuze afstemmen op ecozone B zoals inheems sortiment.</p> |

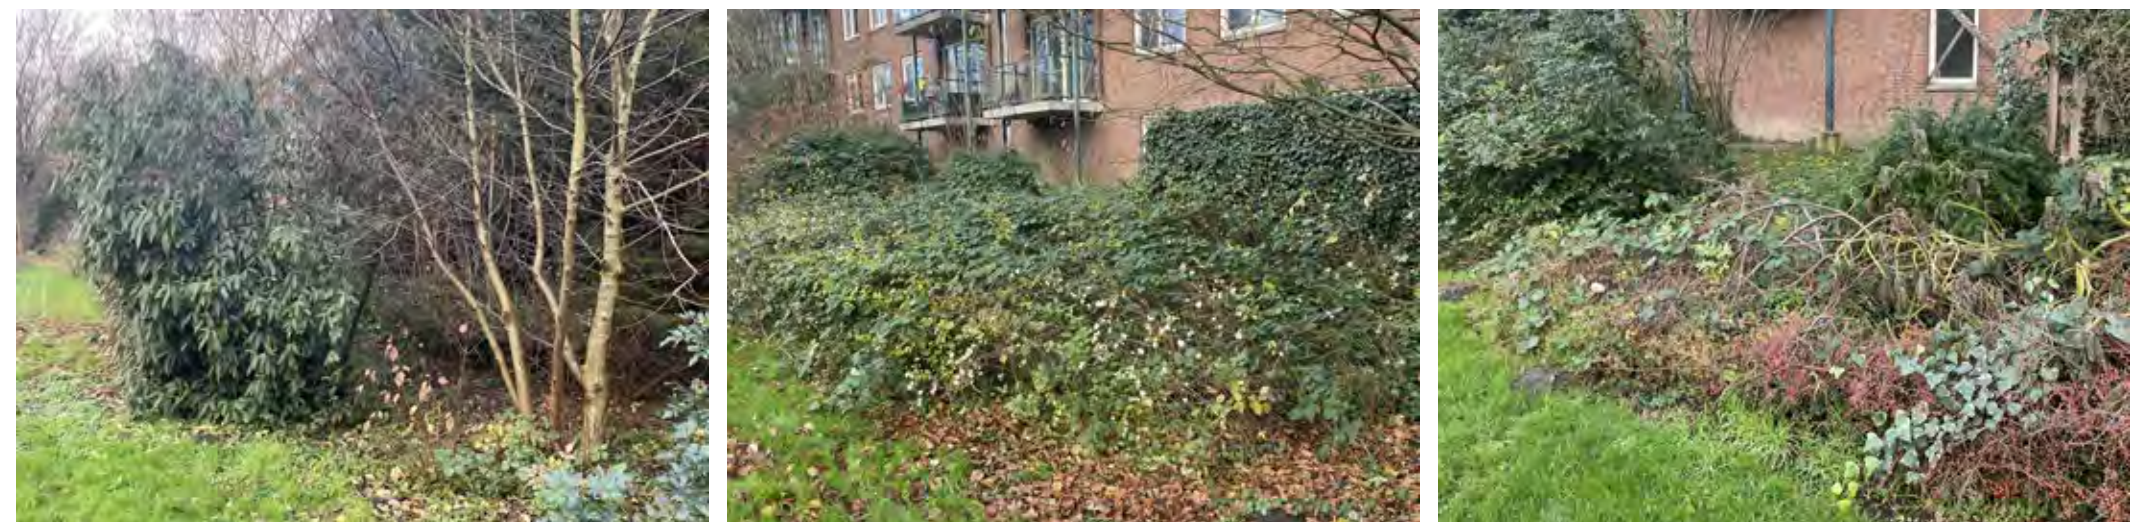
| Algemeen beeld: | Erg groot, woest en oud geworden. Tegen schuttingen woningen en huizen aan. |

| Visiebeeld: | Renoveren met beplanting jaren 50-60 AUP principes. Onderdeel Ecozone B. |
| Ontwerpkeuzes: | <p>Forse beplanting toepassen in parkzone met ecologische meerwaarde. Sobere inrichting met lage rand en gradiënt naar hoge besplanting tegen gevels.</p> <p>Let op bestaande tuinen en woningen.</p> <p>Soortkeuze afstemmen op ecozone B zoals inheems sortiment.</p> |

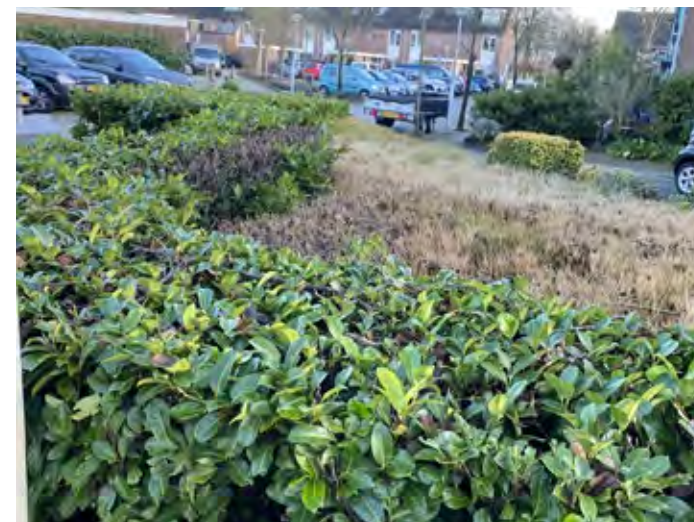
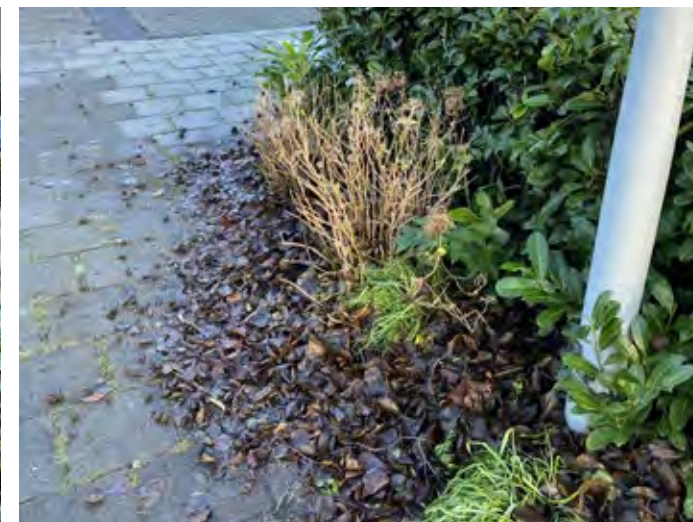
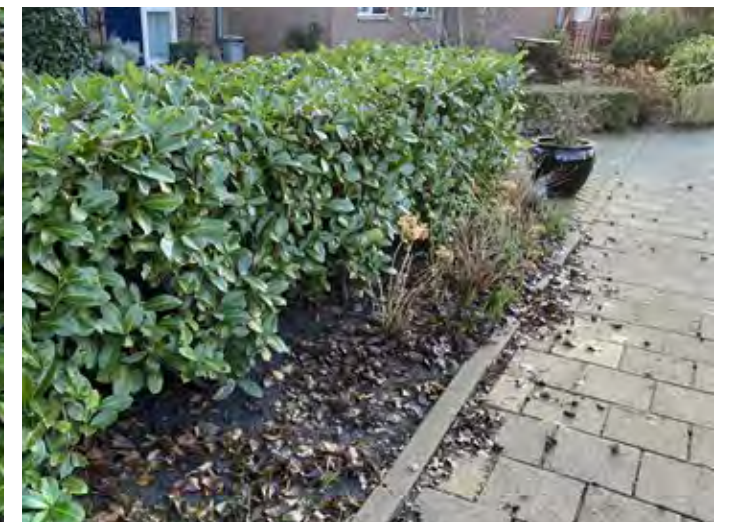
| <b>Algemeen beeld:</b> | Buxus dood, beplanting langs trottoir dood of afwezig. |

| <b>Visiebeeld:</b> | Knelpunt Rainproof en onderdeel Ecozone B.<br>Wintergroen beeld op hoek. |
| <b>Ontwerpkeuzes:</b> | Soortkeuze afstemmen op ecozone B zoals inheems sortiment. |

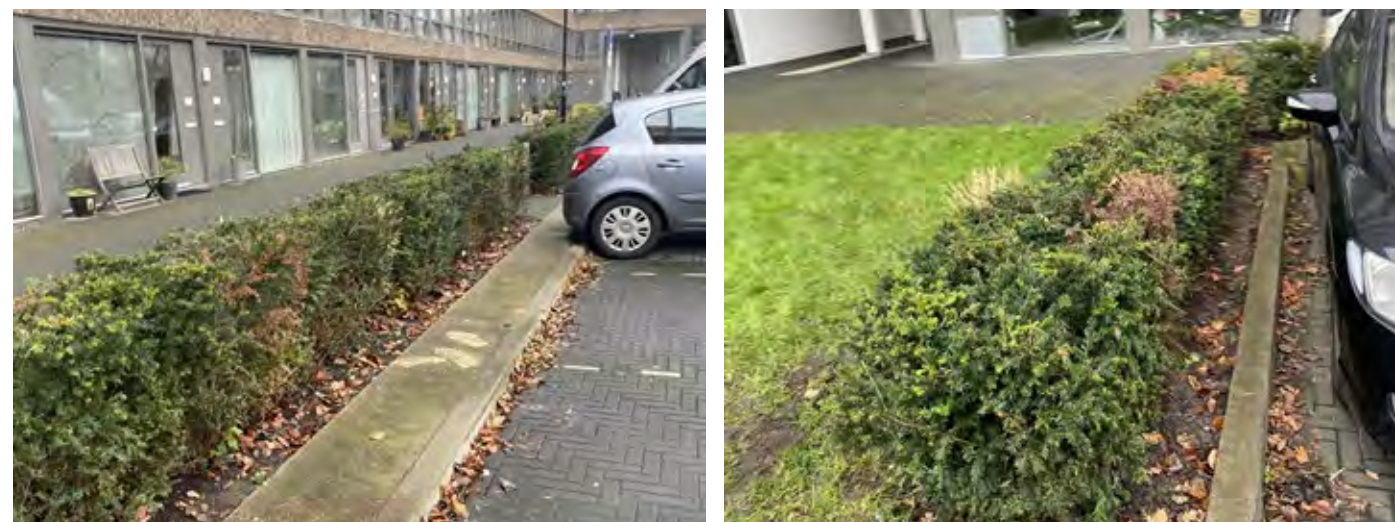
| Algemeen beeld: | (Droogte)schade aan taxus, veel uitval en weinig groeiruimte. |

| Ontwerpkeuzes: | Herstellen haag met alternatieve soort die beter tegen verharding/droogte kan. |

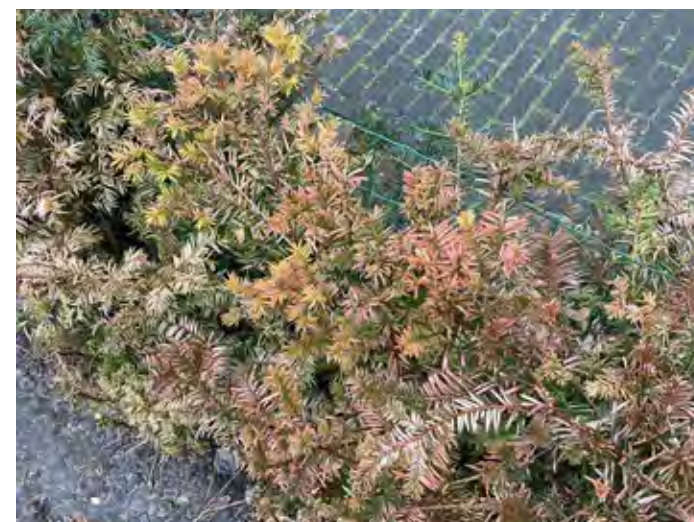
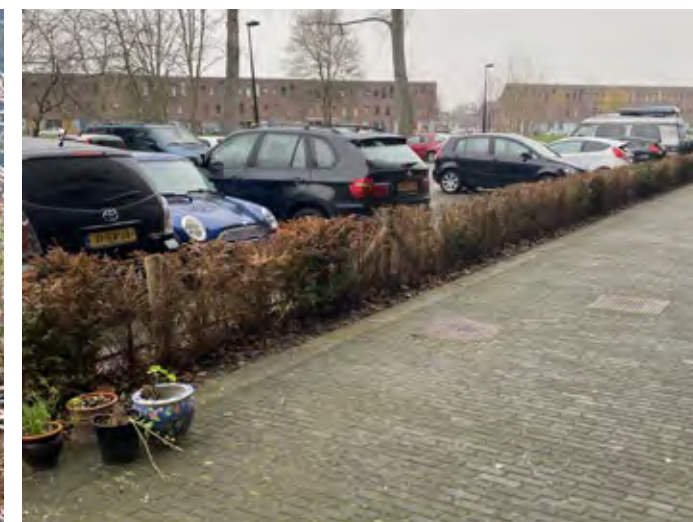
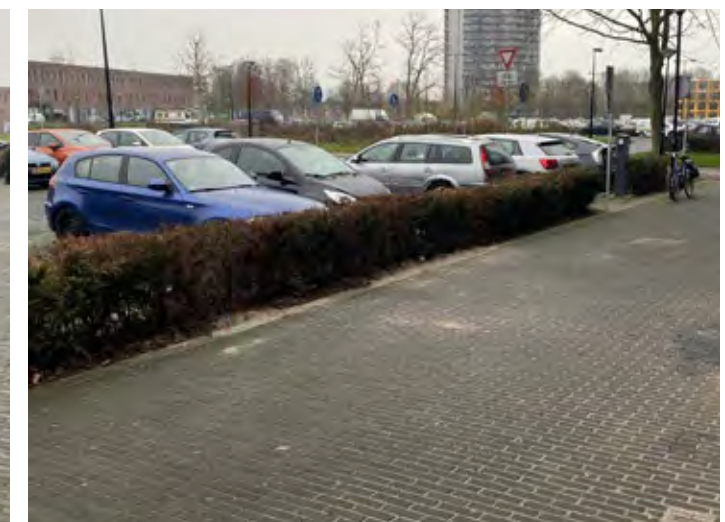
| Algemeen beeld: | (Droogte)schade aan taxus, veel uitval en weinig groeiruimte. |

| Ontwerpkeuzes: | Herstellen haag met alternatieve soort die beter tegen verharding/droogte kan. |

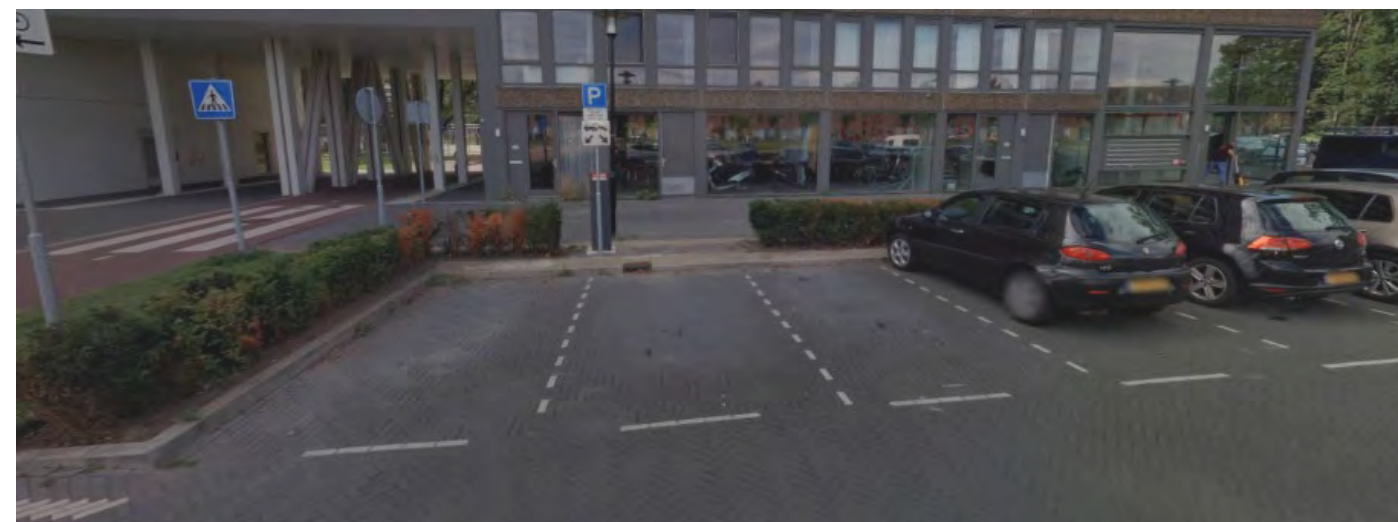
| Algemeen beeld: | (Droogte)schade aan taxus, veel uitval en weinig groeiruimte. |

| Ontwerpkeuzes: | Herstellen haag met alternatieve soort die beter tegen verharding/droogte kan. |

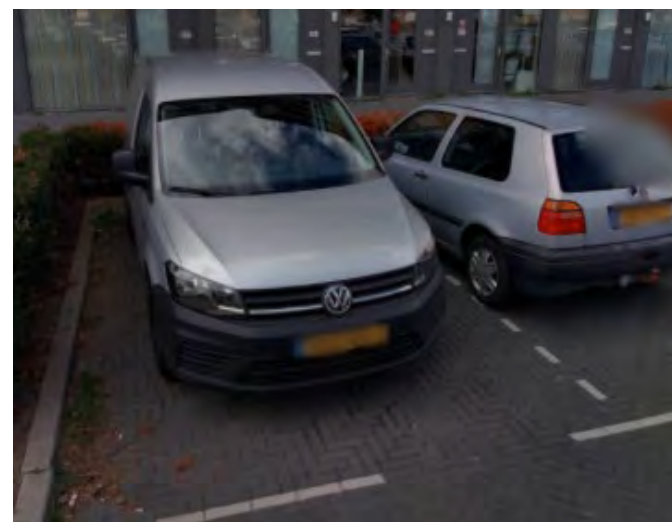
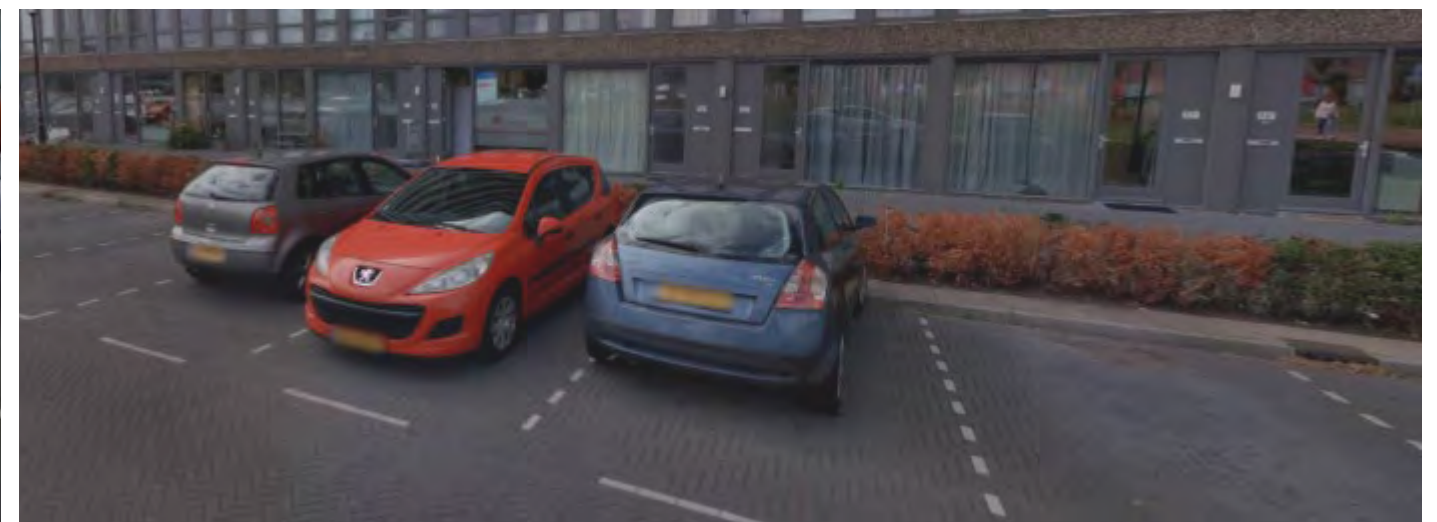
| Algemeen beeld: | (Droogte)schade aan taxus, veel uitval en weinig groeiruumte. |

| Ontwerpkeuzes: | Herstellen haag met alternatieve soort die beter tegen verharding/droogte kan. |
