**RISICOANALYSE**

Verzekerde : Koning Willem I College  
Onderwijsboulevard 3  
5223 DE 's-Hertogenbosch

Uw kenmerk : 03246647  
Dossiernummer : F\_5223 DE3\_F12021  
CEA-code : 1339  
SIC-code : 85599  
Naw-nummer : 5223 DE3  
Contactpersoon verzekerde : de heer L. van de Akker, locatiemanager  
Contactpersoon intermediair : mevrouw S. Knegtmans, Aon  
Inspectiedatum : 8 oktober 2018  
Rapportdatum : 25 oktober 2018  
Bij bezoek aanwezig : contactpersoon verzekerde en intermediair  
Adviseur : de heer J.J.M. de Ruwe

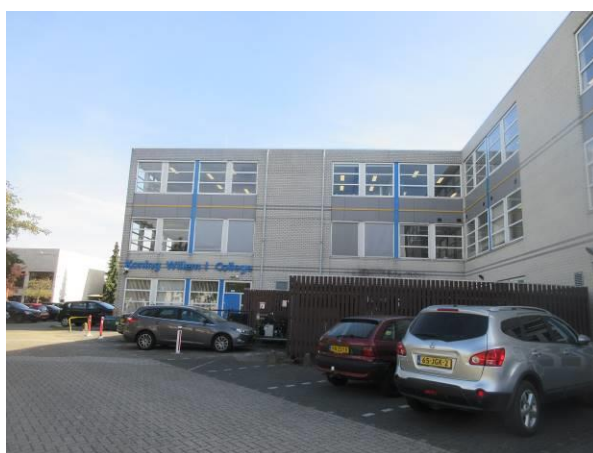
Gevelaanzicht en afvalberging

- 01.01E De deksels op de, niet in de opstelruimte geplaatste, afvalcontainers afsluiten met een deugdelijk slot.
