## Drechtsteden

Wartburg College

#### Inspectie

Rapportage referentie: Prj22111228

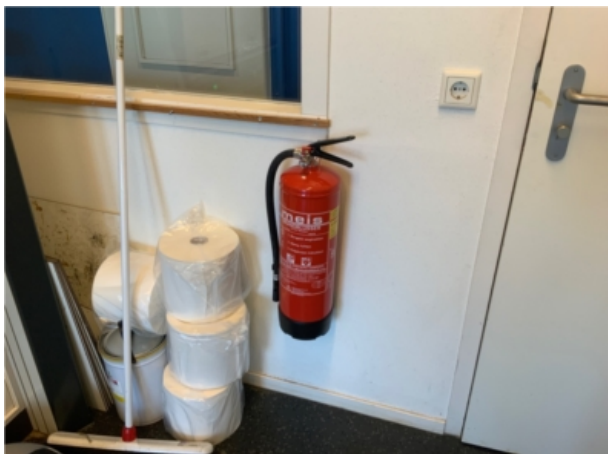
#### Blusmiddelen

Brandblussers aanwezig en worden periodiek onderhouden.

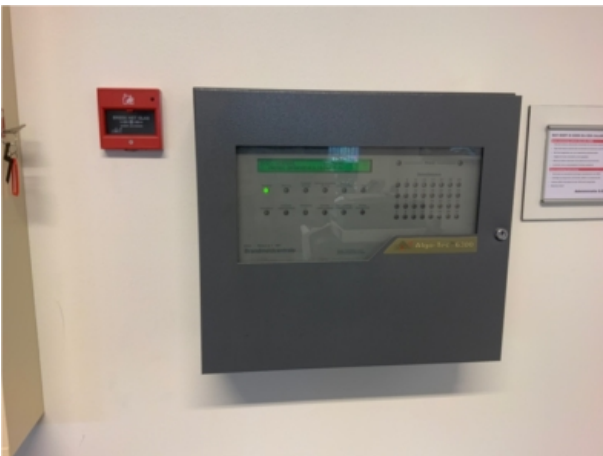
#### BMI Brandmeldinstallatie

Brandmeldinstallatie aanwezig met doormelding aan PAC/RAC en wordt jaarlijks onderhouden.
