## **NULMETING BRANDVEILIGHEID**

Parkeergarage Piet Hein te Amsterdam

Projectnaam: Parkeergarage Piet Hein

Dossiernummer: 102625-PH

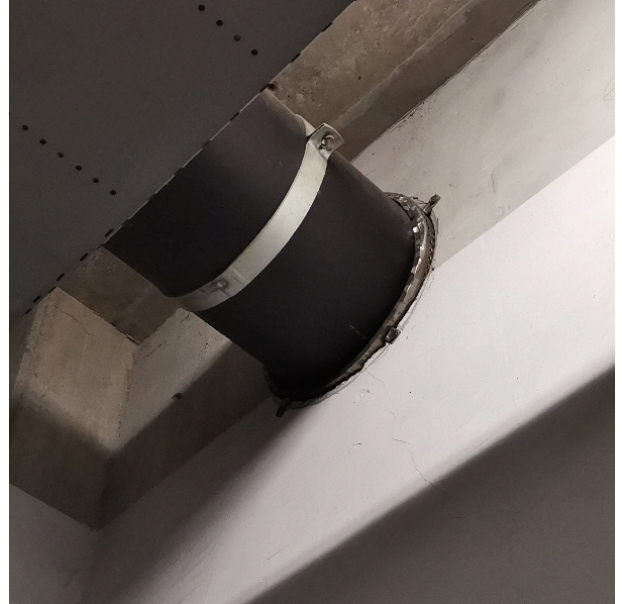
- 1x Doorvoer kunststof (125+/complex)**  
Doorvoering van kunststof in een complexe situatie, of groter dan Ø125 mm (al dan niet voorzien van isolatie), gaat zonder brandwerende voorzieningen door brandscheiding.  
De doorvoering brandwerend afwerken met een voor dit type brandscheiding aantoonbaar correcte applicatie. Houd rekening met evt. beugeling en terugplaatsen van de isolatie.

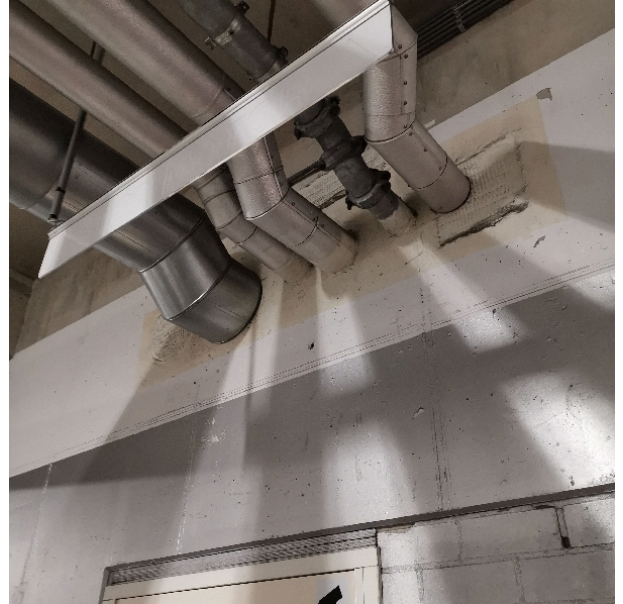
- 1x Doorvoer metaal (75+/complex)**  
Doorvoering van metaal in een complexe situatie of groter dan Ø75 mm (al dan niet voorzien van isolatie) gaat zonder brandwerende voorzieningen door brandscheiding.  
De doorvoering brandwerend afwerken met een voor dit type brandscheiding aantoonbaar correcte applicatie. Houd rekening met evt. beugeling en terugplaatsen van de isolatie.

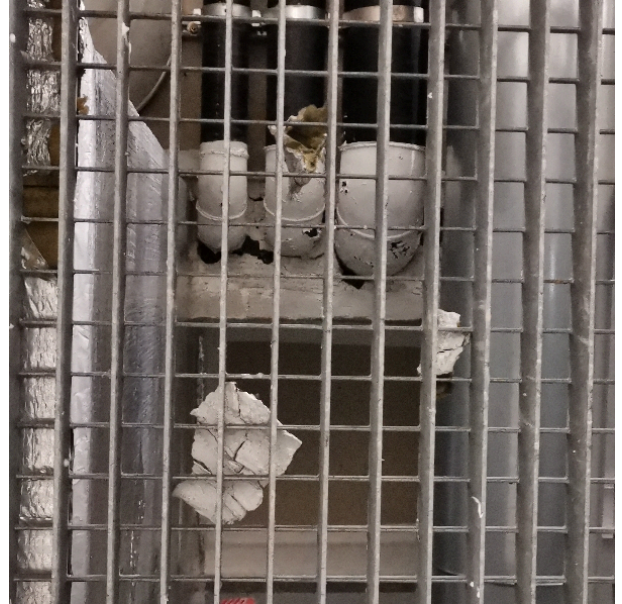
- 4x Doorvoer kunststof (125+/complex)**  
Doorvoering van kunststof in een complexe situatie, of groter dan Ø125 mm (al dan niet voorzien van isolatie), gaat zonder brandwerende voorzieningen door brandscheiding.  
De doorvoering brandwerend afwerken met een voor dit type brandscheiding aantoonbaar correcte applicatie. Houd rekening met evt. beugeling en terugplaatsen van de isolatie.

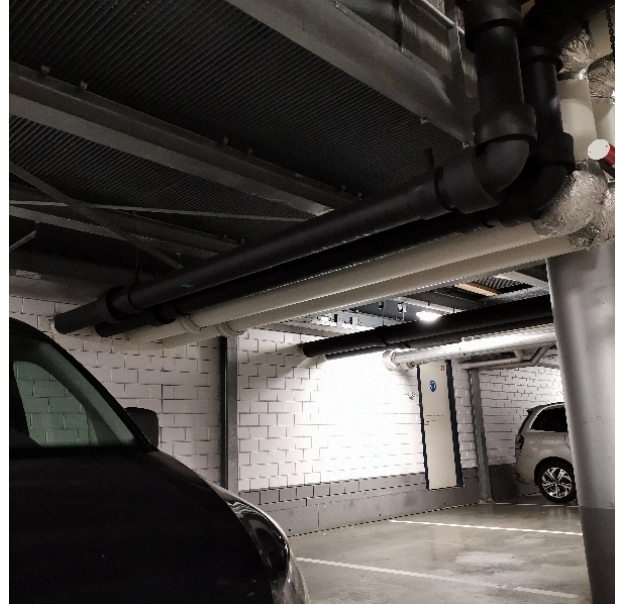
- 10x Doorvoer metaal (75+/complex)**  
Doorvoering van metaal in een complexe situatie of groter dan Ø75 mm (al dan niet voorzien van isolatie) gaat zonder brandwerende voorzieningen door brandscheiding.  
De doorvoering brandwerend afwerken met een voor dit type brandscheiding aantoonbaar correcte applicatie. Houd rekening met evt. beugeling en terugplaatsen van de isolatie.

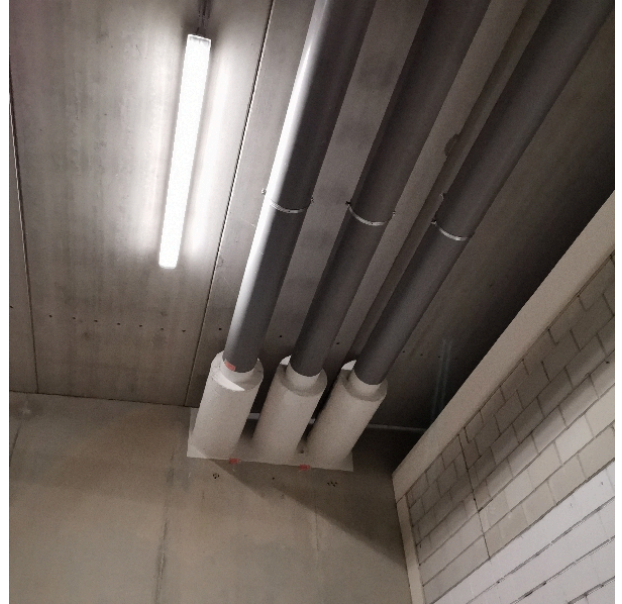
- 3x Doorvoer kunststof (125+/complex)**  
Doorvoering van kunststof in een complexe situatie, of groter dan Ø125 mm (al dan niet voorzien van isolatie), gaat zonder brandwerende voorzieningen door brandscheiding.  
De doorvoering brandwerend afwerken met een voor dit type brandscheiding aantoonbaar correcte applicatie. Houd rekening met evt. beugeling en terugplaatsen van de isolatie.

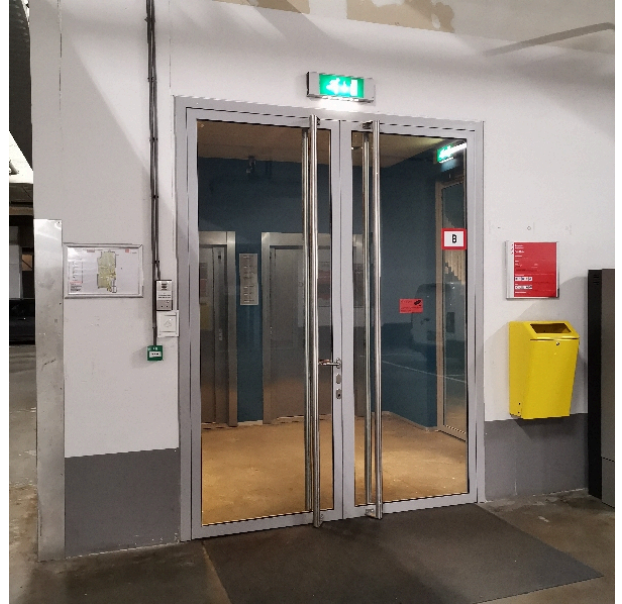
- 2x Beglazing: onjuiste brandwerendheid**  
Het toegepaste type beglazing is niet getest voor deze specifieke situatie, of de beglazing is niet volgens specificatie aangebracht.  
Het juiste type beglazing aanbrengen, en volgens specificaties glasfabrikant plaatsen. Let hierbij op de richting van de brandwerendheid, en de te behalen prestaties (E/EW/EI).

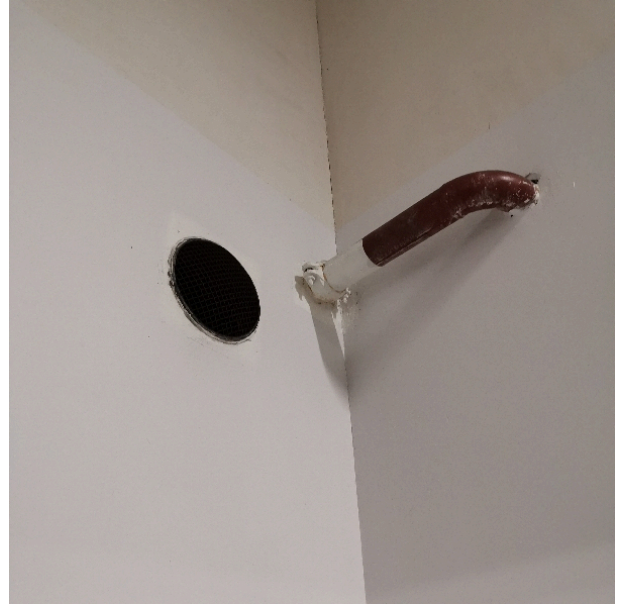
- 1x Doorvoer metaal (25-75 mm)**  
Doorvoering van metaal, tussen de Ø25 mm en Ø75 mm (al dan niet voorzien van isolatie) gaat zonder brandwerende voorzieningen door brandscheiding.  
De doorvoering brandwerend afwerken met een voor dit type brandscheiding aantoonbaar correcte applicatie. Houd rekening met evt. beugeling en terugplaatsen van de isolatie.

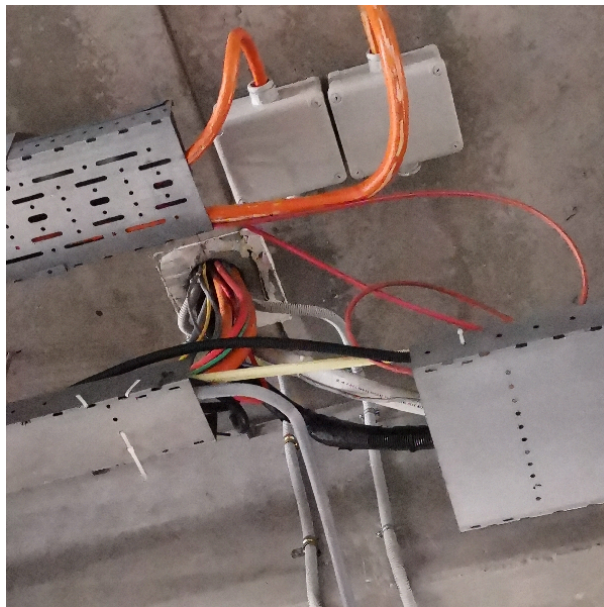
- 1x Doorvoer kabelbundel**  
Doorvoering van kabelbundel gaat met onvoldoende brandwerende voorzieningen door brandscheiding.  
De doorvoering brandwerend afwerken met een voor dit type brandscheiding aantoonbaar correcte applicatie. Houd rekening met evt. beugeling en terugplaatsen van de isolatie.
