# BEA Weg naar Voorst, Zutphen

| Projectnaam | 21272 BEA Weg naar Voorst |
| Projectlocatie en plaats | Weg naar Voorst (N345),<br>vanaf hectometerpaal<br>16.0 -17.9. |
| Datum | 20 september 2021 |

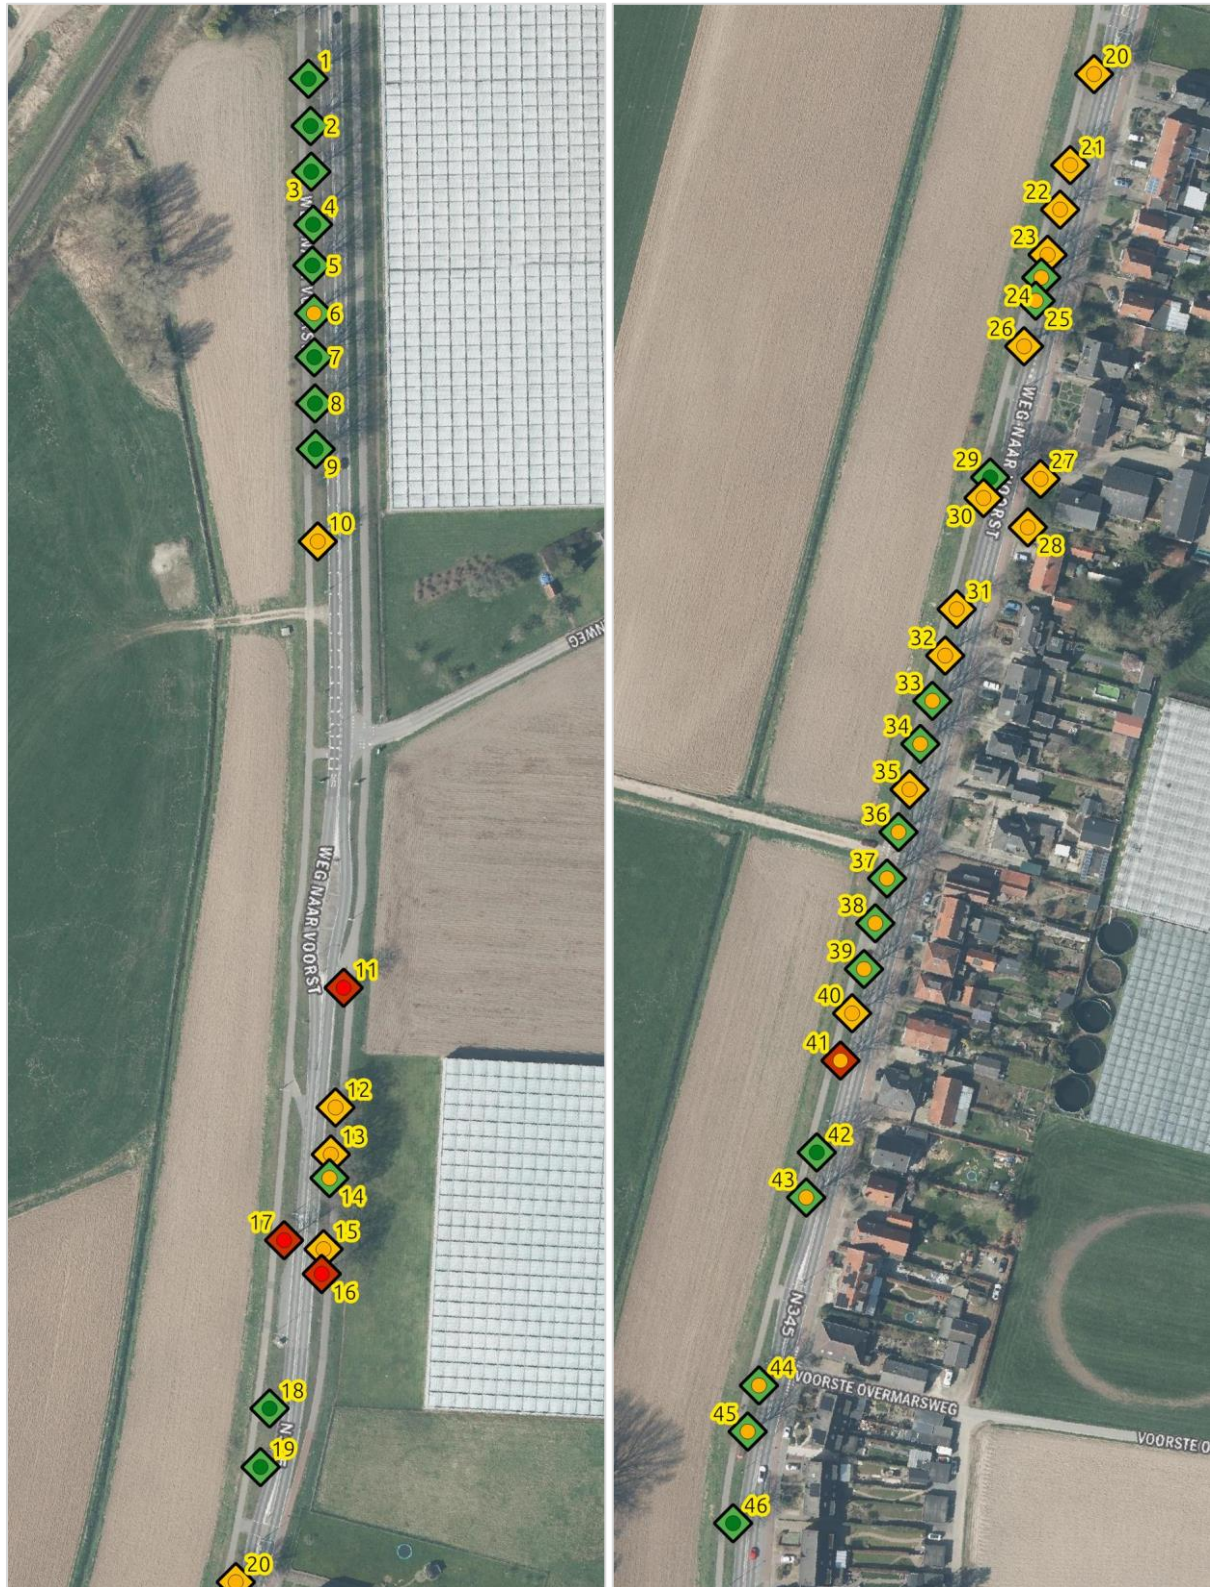
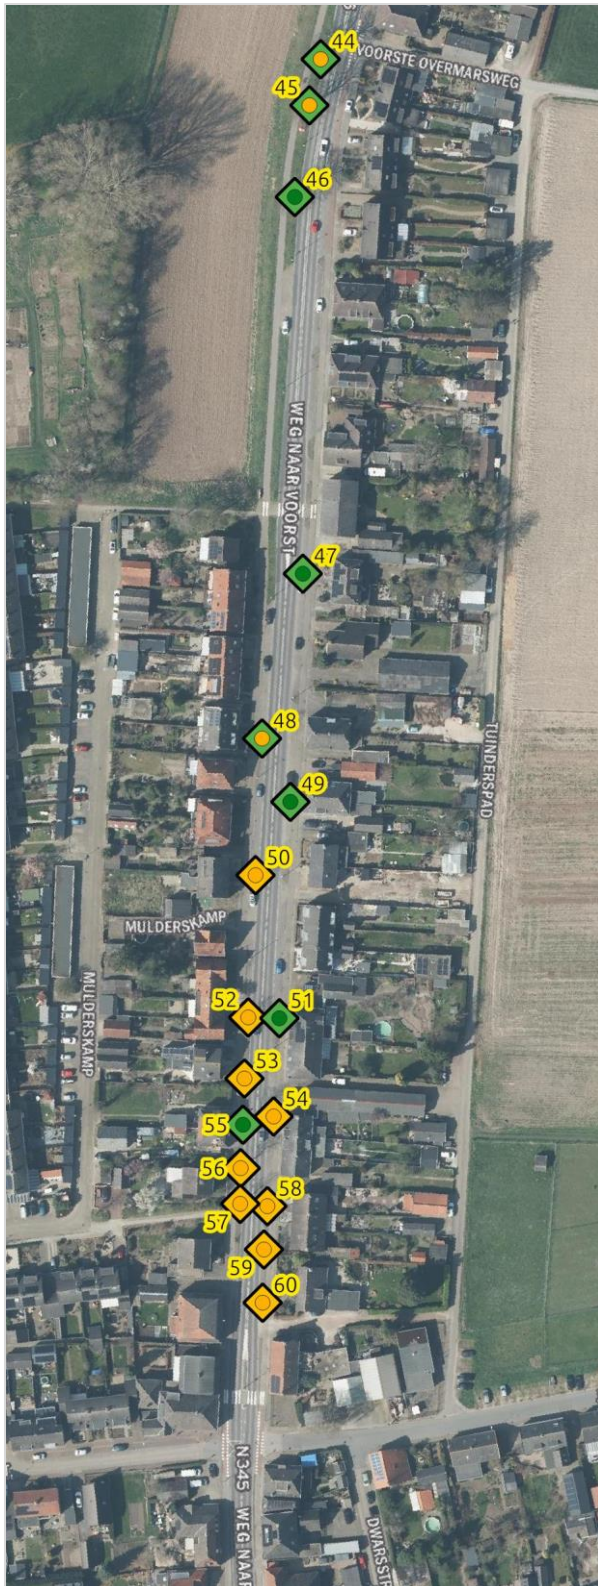
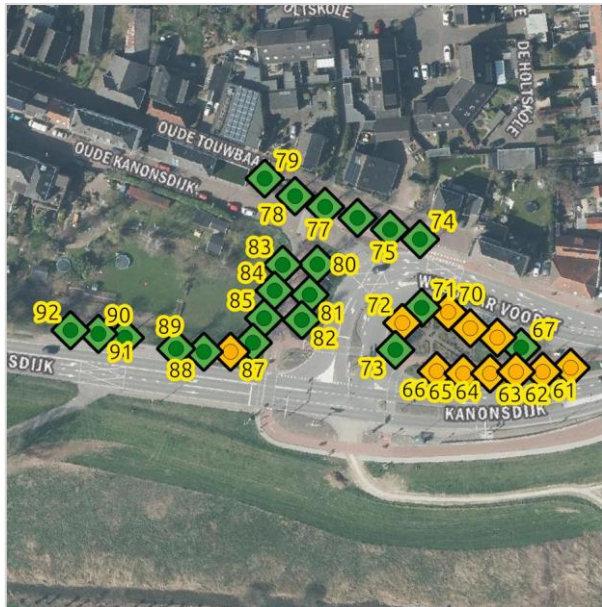
## Bijlage B. Overzicht met conditie en toekomstverwachting

Op onderstaande kaartoverzichten is de conditie en toekomstverwachting per boom in kleur weergegeven. In hoofdstuk 4 is een toelichting hierop gegeven. De legenda is onderdeel van deze bijlage weergegeven.

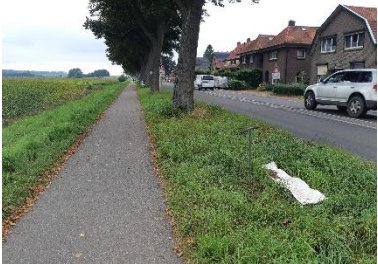
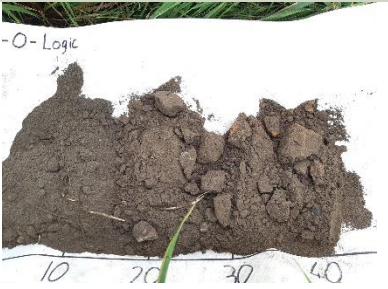
| Boring 2 | | Boomnummer | |

| Boring 2 | | Boomnummer | |
|---|---|---|---|
| Afstand tot hart boom: Rand kroonprojectie | | Locatie: in berm tussen rijbaan en fietspad | |
| 0-10 | Matig humeus, matig fijn zand | Haarwortels aanwezig | |

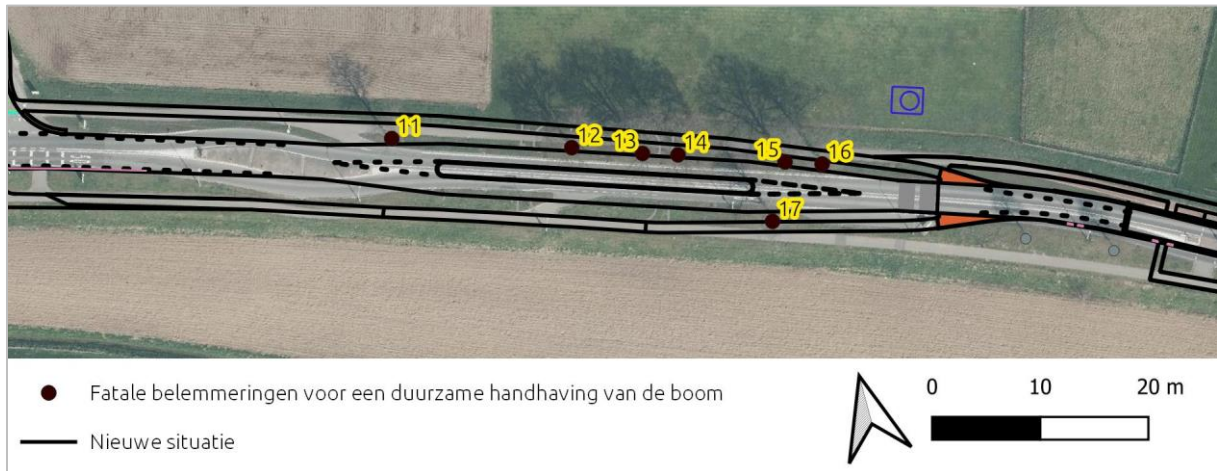
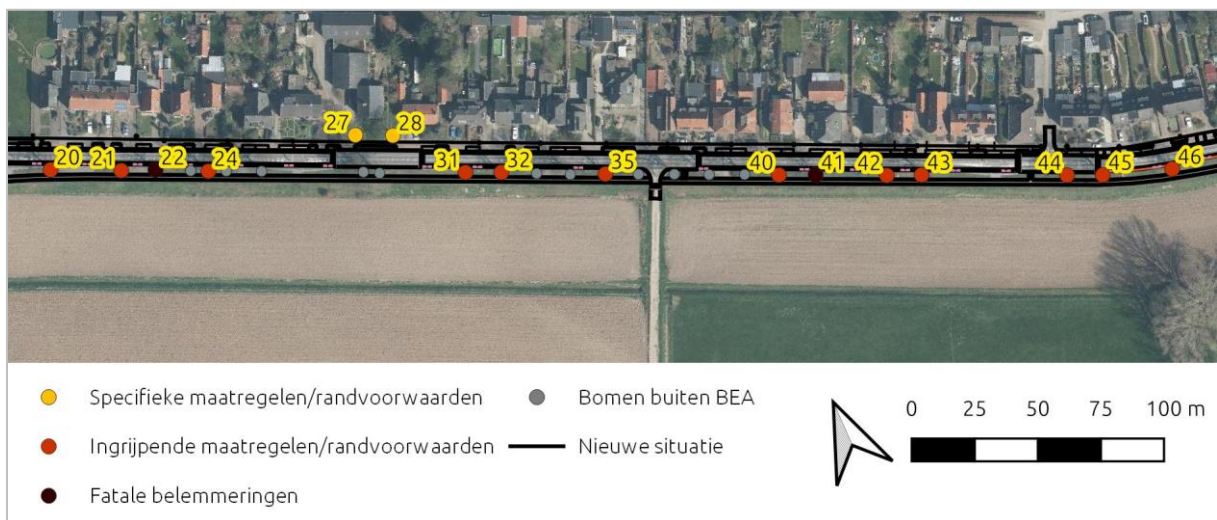
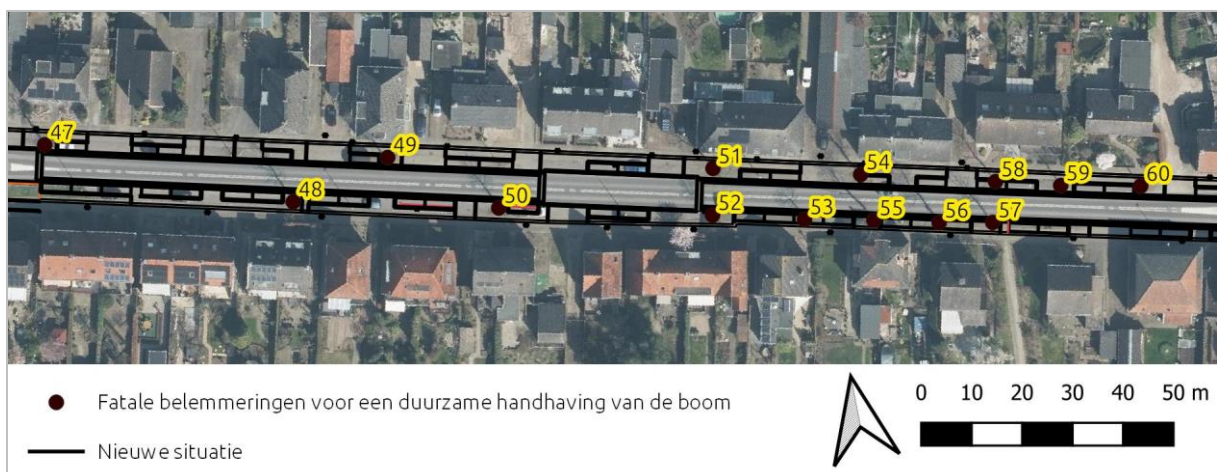
## Bijlage E. Kaartoverzichten met BEA-advies

Op de kaartweergaven hieronder is in kleur het BEA-advies uit hoofdstuk 6 per boom weergegeven.
