## ASBESTINVENTARISATIE

| Adres onderzoekslocatie: | Zanddonkweg 14 te Waalwijk |
| | Bedrijfshal - Verstiging van Baanbrekers |
| Datum rapport: | 23-03-2023 |

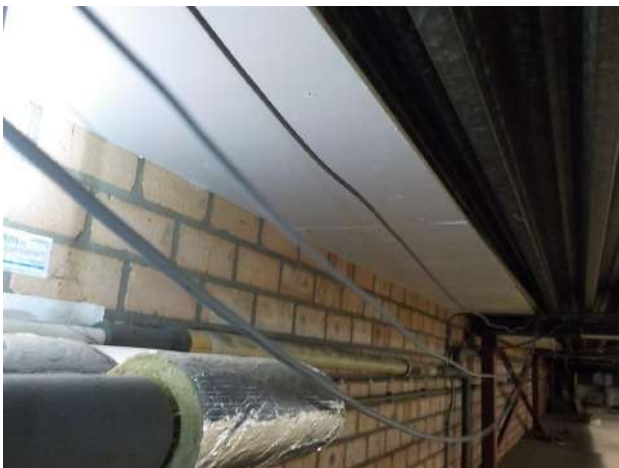
Loopgedeelte boven gang naast magazijnruimte: beplating tegen plafond, naast muur

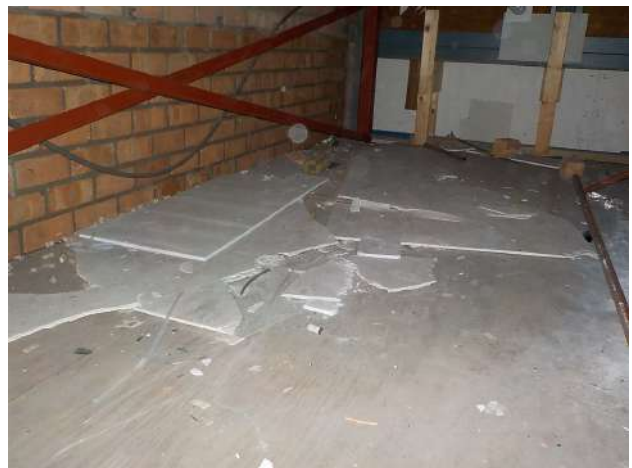
Resten beplating op de vloer in het loopgedeelte naast het magazijn

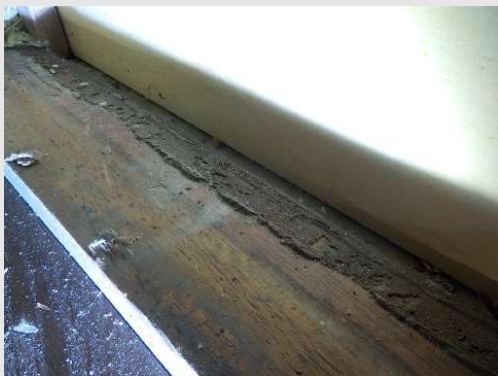
Beglazingskit 1 bij reeds verwijderde en afgetimmerde ramen

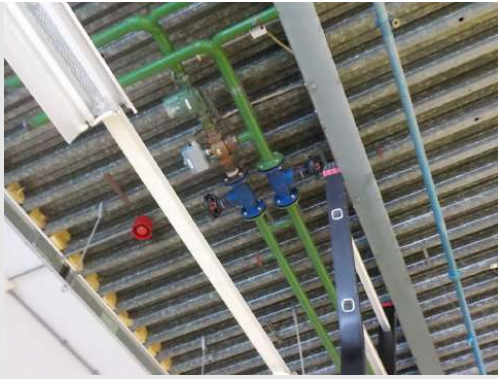
Asbesthoudende pakkingen bij de cv-leidingen (groen)

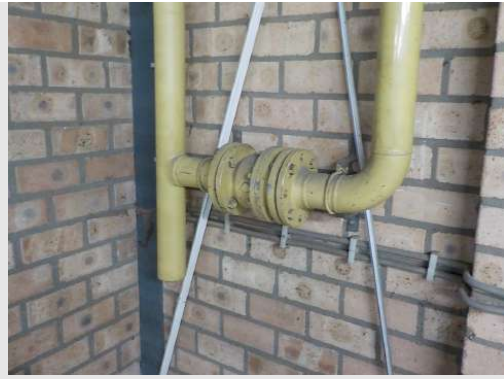
Asbestpakkingen in de gasleiding (in trappenhuis naar cv-ruimte)

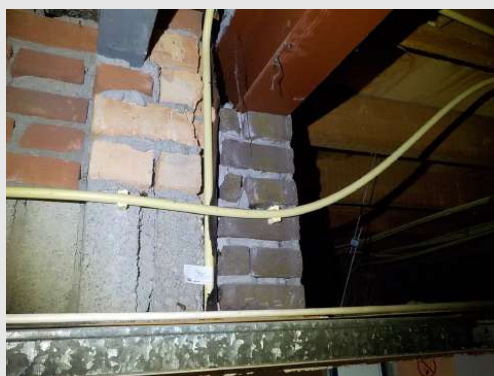
## 10 Loderiet

Betreft loderiet vochtwering in de spouw van gebouw 1. Bij entree 18B is het loderiet in pandig aanwezig, de voormalige buitengevels is daar na een verbouwing in pandig komen te liggen. In gebouw 1 is verder ook op veel locaties dpc folie als vochtwering aangetroffen (onverdacht) maar ook spouwstroken van asbest, zie bron 13.

Loderiet in voormalige buitenmuur, nu inwendig (bij personeelsentree)

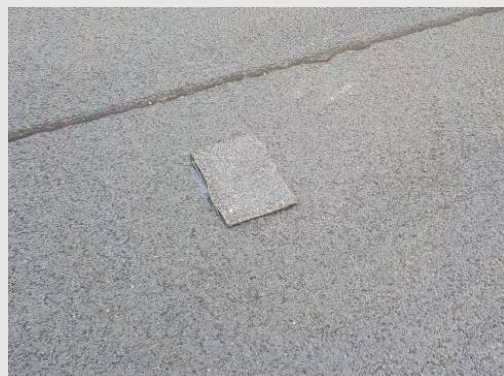
De monsternamelocaties zijn afgedekt met bitumen en dakleer

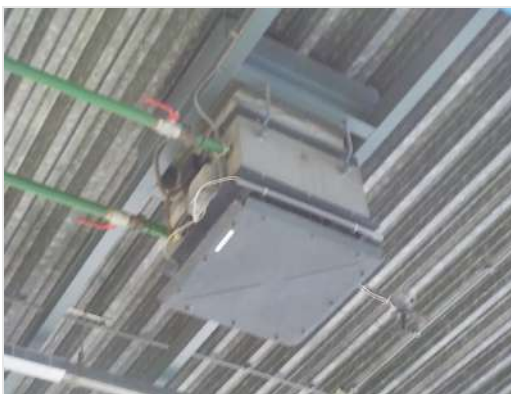
De luchtverhitters zijn nader bekeken en zijn onverdacht

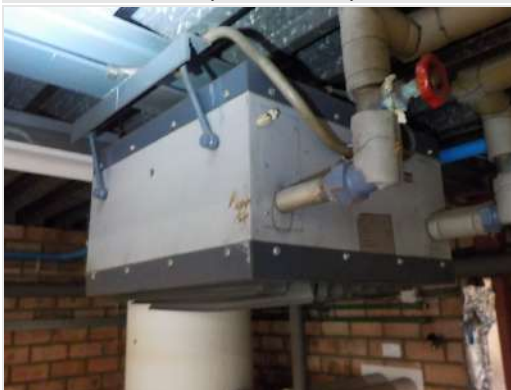
Onverdachte luchtverhitters aanwezig in gebouw 1

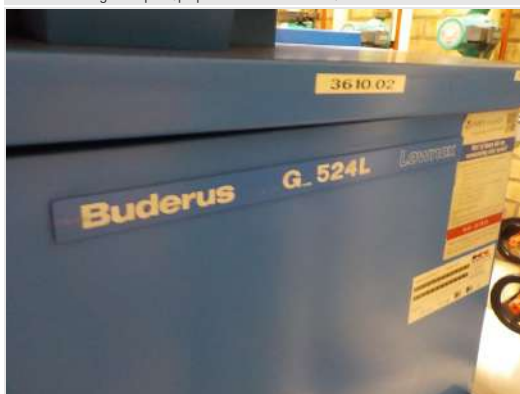
De cv-ketel is onverdacht

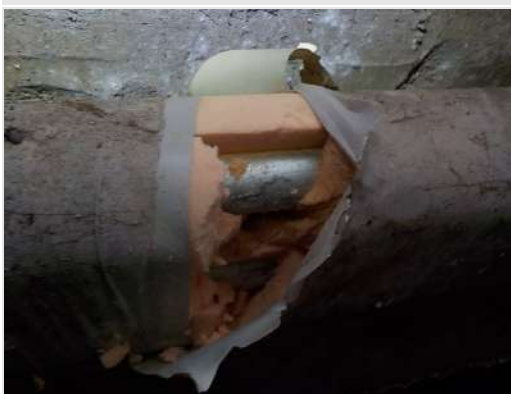
Alle leidingisolatie is onverdacht

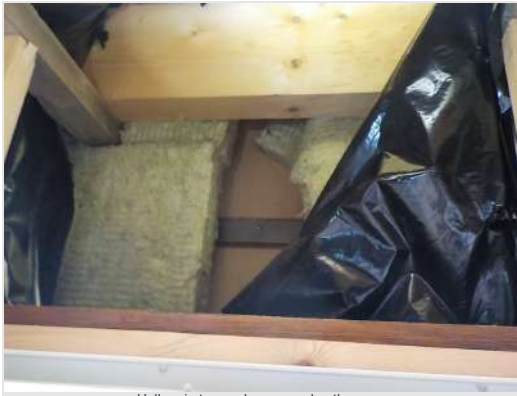
Holle ruimte gevels: geen asbestbronnen

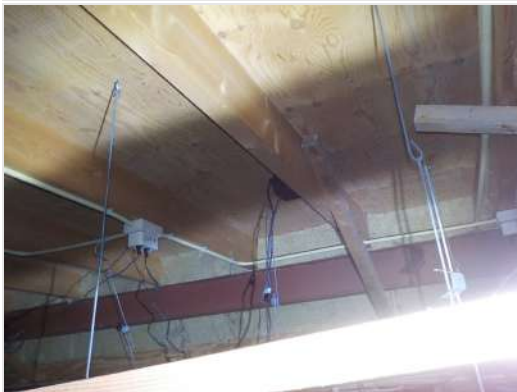
Inspectie boven vaste plafond personeelsentree, geen bronnen

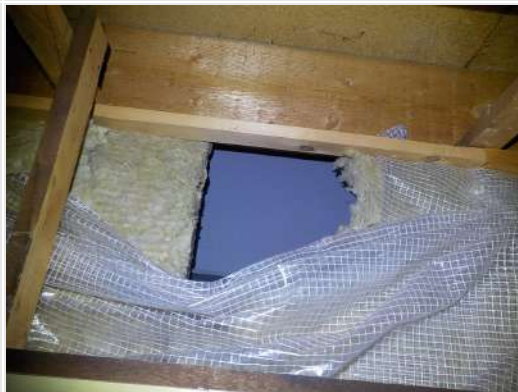
Holle ruimte gevels, geen bronnen

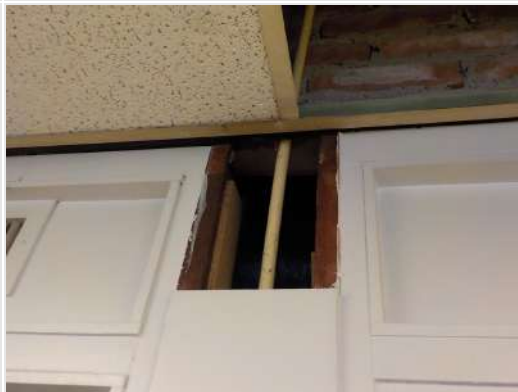
Weggebroken gevelafdekking, geen bronnen

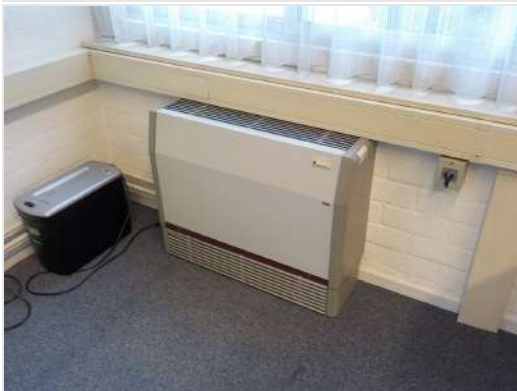
De elektrische gevelkachels zijn onverdacht

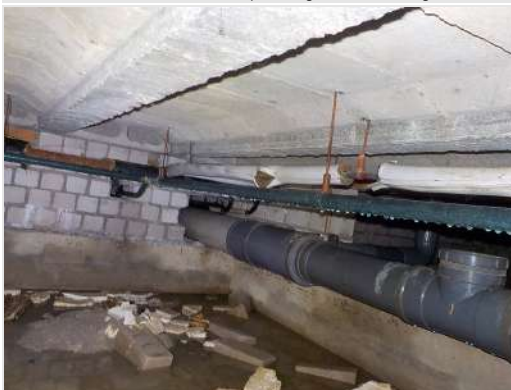
De riolering is van pvc
