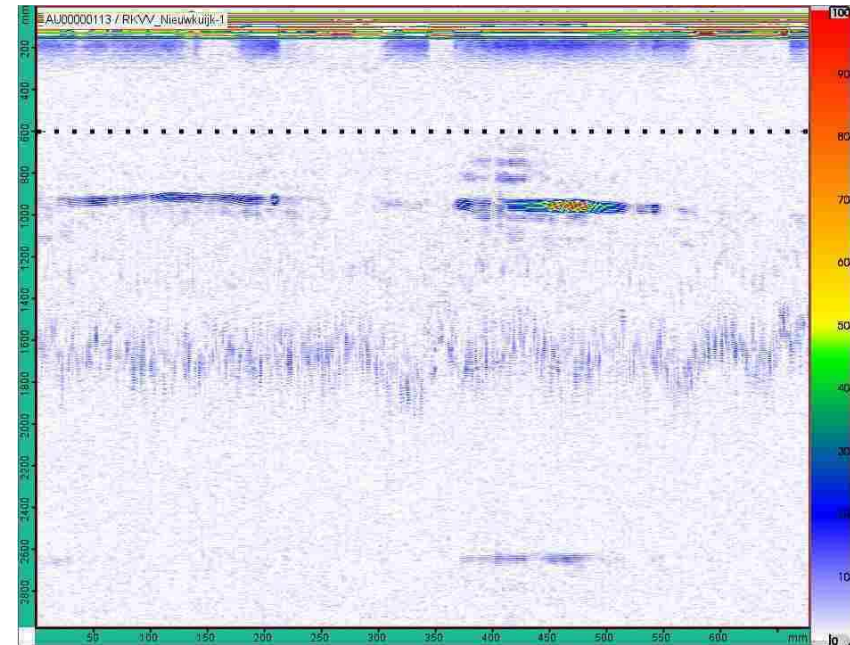
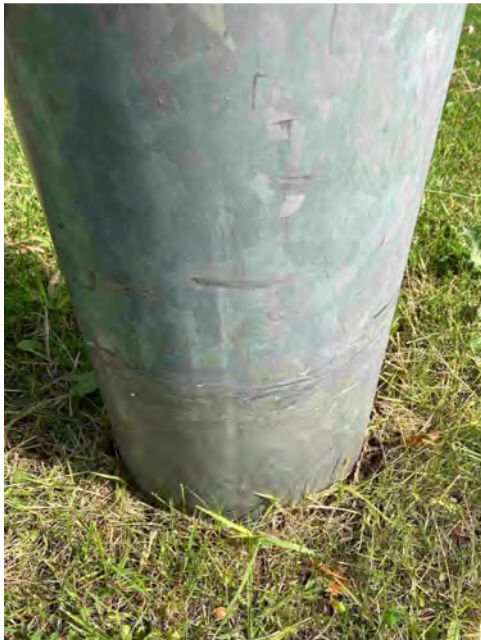
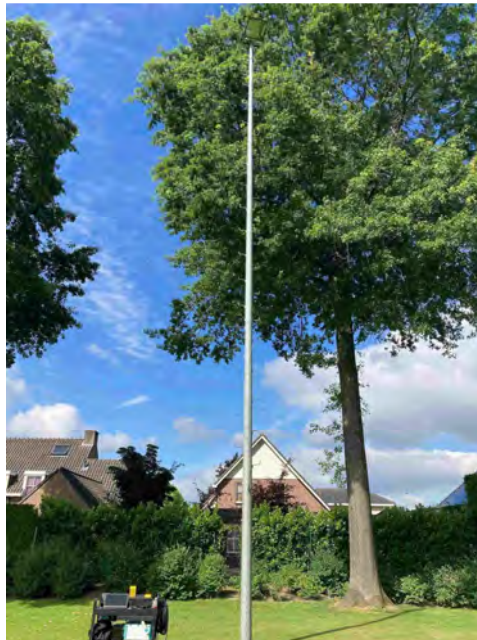
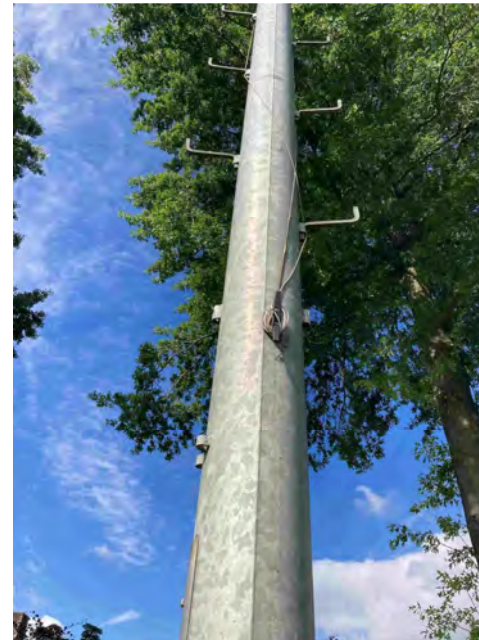
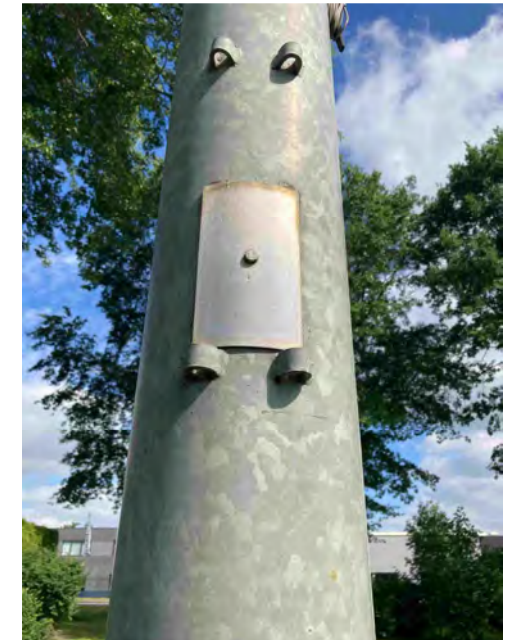
**Prüfauftrag:** AU00000113  
**Kunde:** Gemeente Heusden  
**PLZ:** 5250  
**Ort:** Vlijmen  
**Mast ID:** 6828  
**Prüftag:** 20.06.2022  
**Plan-Mast-Nr.:** 1  
**Bezirk:** RKVV Nieuwkuijk  
**Ort:** Nieuwkuijk  
**Strasse:** Kerkstraat 14  
**GPS-Position:** N 51,69348 E 05,17750  
**Leuchtencode:**  
**Mastart:** Stahlmast rund konisch  
**Sanieren**  
**Bemerkungen:** Der Mast ist mit Steigeisen versehen

**Erdeintritt [mm]:** 600  
**LPH [m]:** 15,3  
**Wandstärke [mm]:** 3,4  
**Umfang / D [mm]:** 680  
**Anbauten:**  
**Ersetzen:**  
**Voraussichtliche Betriebssicherheit bis:** 2028

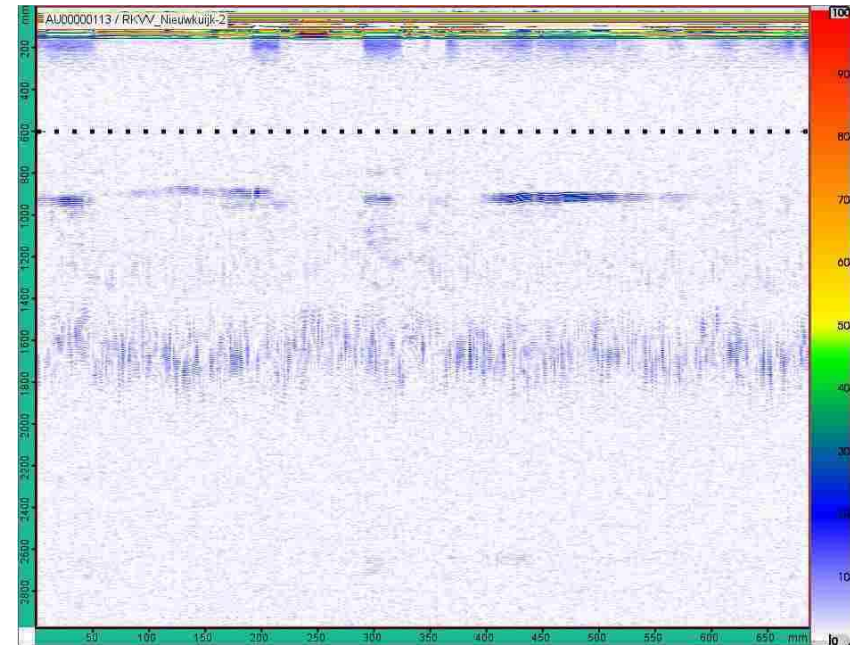
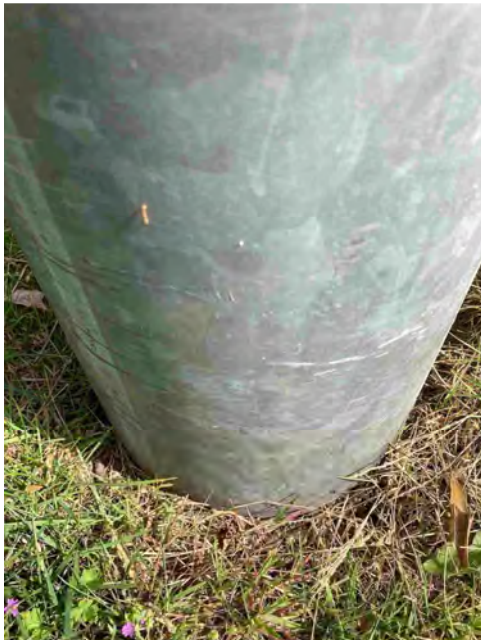
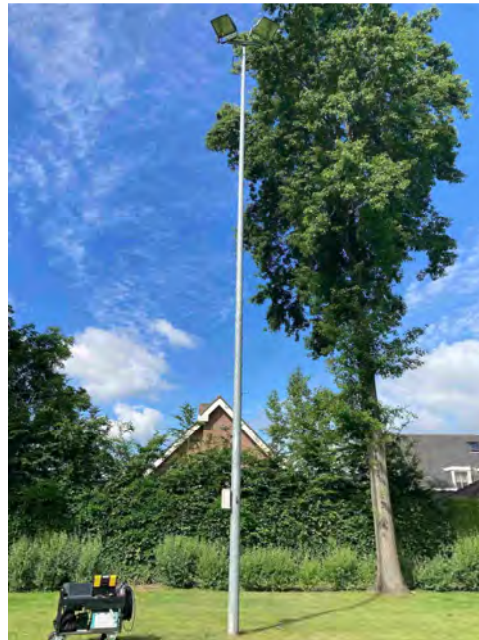
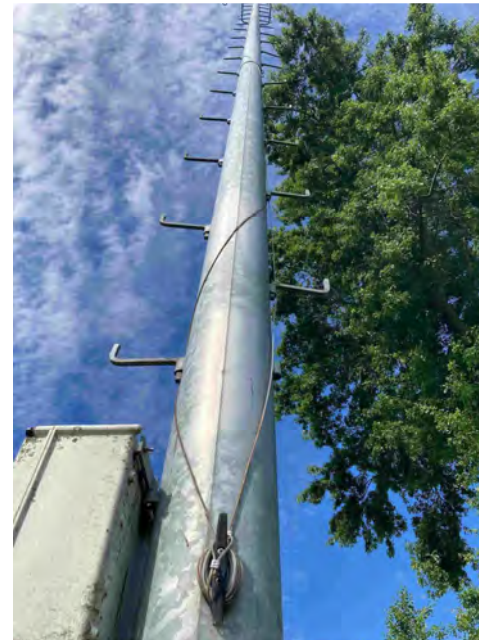
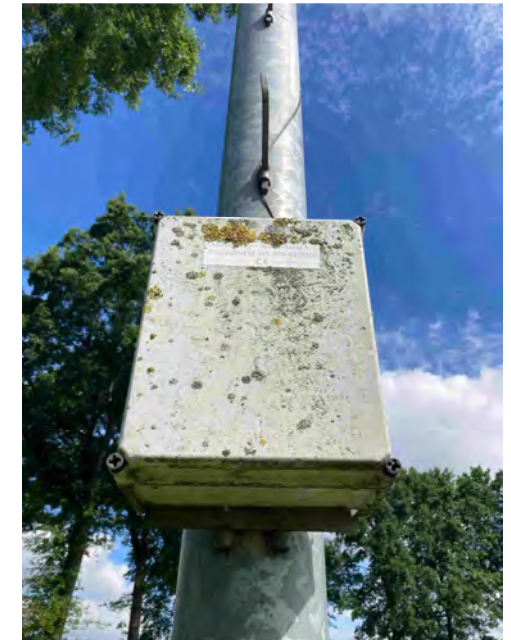
**Prüfauftrag:** AU00000113  
**Kunde:** Gemeente Heusden  
**PLZ:** 5250  
**Ort:** Vlijmen  
**Mast ID:** 6829  
**Prüftag:** 20.06.2022  
**Plan-Mast-Nr.:** 2  
**Bezirk:** RKVV Nieuwkuijk  
**Ort:** Nieuwkuijk  
**Strasse:** Kerkstraat 14  
**GPS-Position:** N 51,69324 E 05,17765  
**Leuchtencode:**  
**Mastart:** Stahlmast rund konisch  
**Sanieren**  
**Bemerkungen:** Der Mast ist mit Steigeisen versehen

**Erdeintritt [mm]:** 600  
**LPH [m]:** 15,3  
**Wandstärke [mm]:** 3,3  
**Umfang / D [mm]:** 690  
**Anbauten:** 1  
**Ersetzen:**  
**Voraussichtliche Betriebssicherheit bis:** 2028

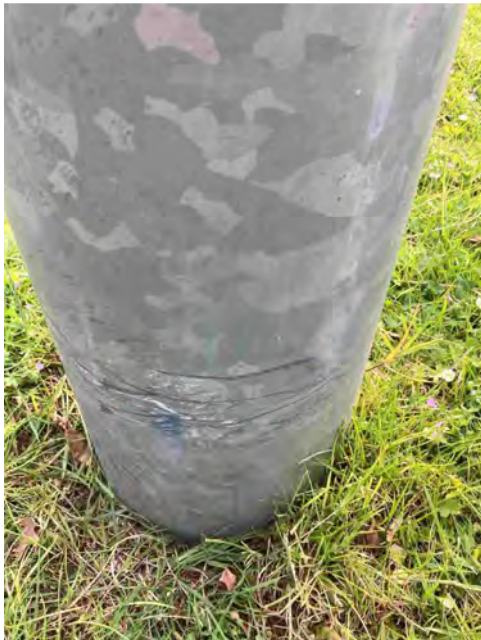
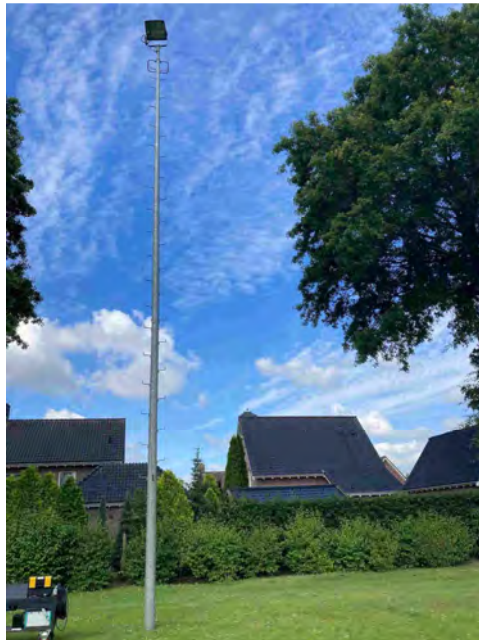
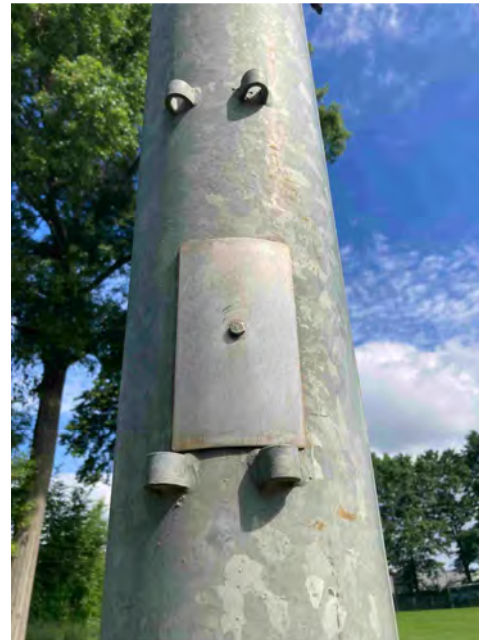
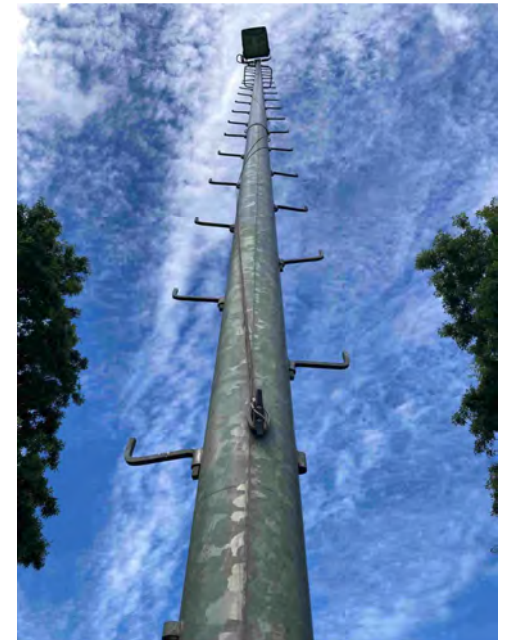
**Prüfauftrag:** AU00000113  
**Kunde:** Gemeente Heusden  
**PLZ:** 5250  
**Ort:** Vlijmen  
**Mast ID:** 6830  
**Prüftag:** 20.06.2022  
**Plan-Mast-Nr.:** 3  
**Bezirk:** RKVV Nieuwkuijk  
**Ort:** Nieuwkuijk  
**Strasse:** Kerkstraat 14  
**GPS-Position:** N 51,69299 E 05,17782  
**Leuchtencode:**  
**Mastart:** Stahlmast rund konisch  
**Sanieren**  
**Bemerkungen:** Der Mast ist mit Steigeisen versehen

**Erdeintritt [mm]:** 600  
**LPH [m]:** 15,2  
**Wandstärke [mm]:** 3,5  
**Umfang / D [mm]:** 680  
**Anbauten:**  
**Ersetzen:**  
**Voraussichtliche Betriebssicherheit bis:** 2028

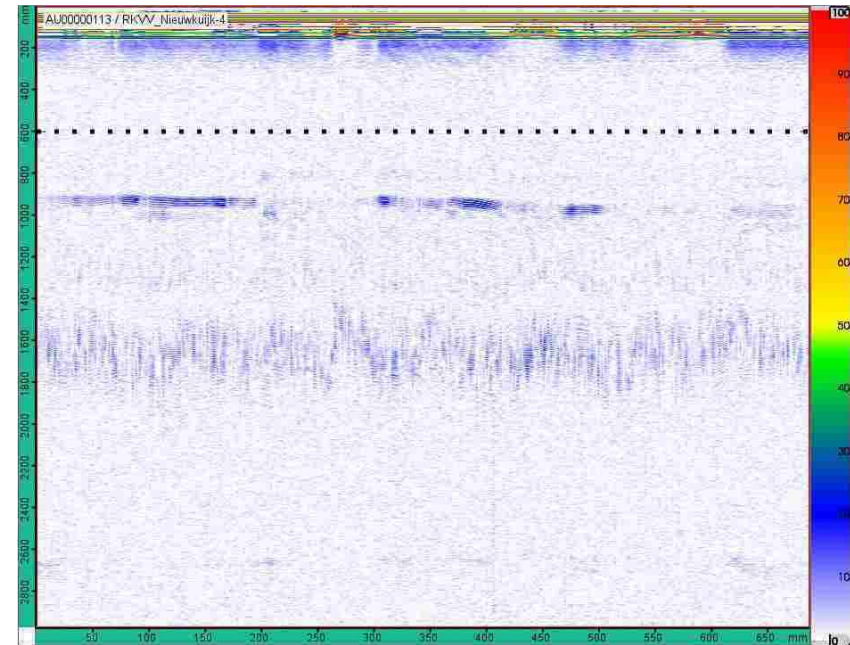
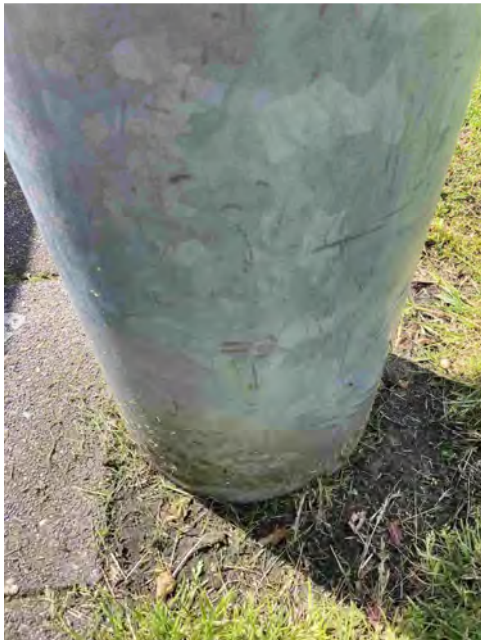
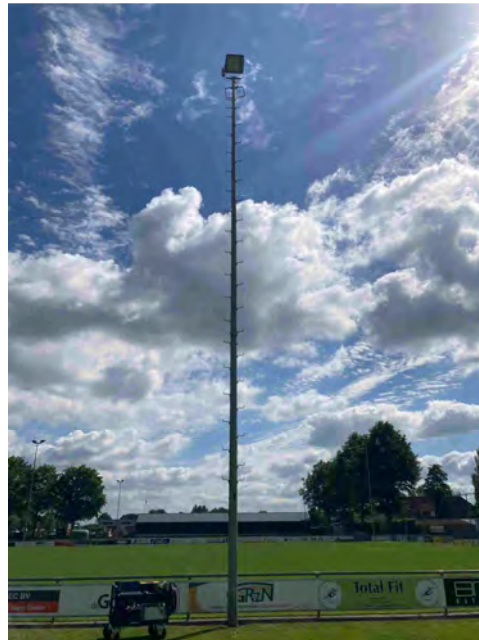
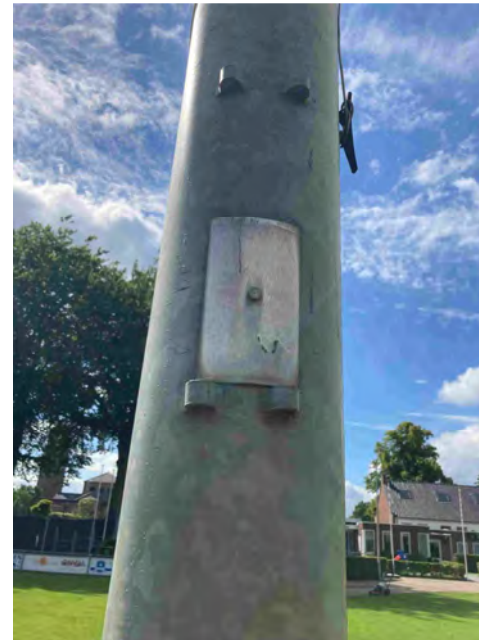
**Prüfauftrag:** AU00000113  
**Kunde:** Gemeente Heusden  
**PLZ:** 5250  
**Ort:** Vlijmen  
**Mast ID:** 6831  
**Prüftag:** 20.06.2022  
**Plan-Mast-Nr.:** 4  
**Bezirk:** RKVV Nieuwkuijk  
**Ort:** Nieuwkuijk  
**Strasse:** Kerkstraat 14  
**GPS-Position:** N 51,69316 E 05,17887  
**Leuchtencode:**  
**Mastart:** Stahlmast rund konisch  
**Sanieren**  
**Bemerkungen:** Der Mast ist mit Steigeisen versehen

**Erdeintritt [mm]:** 600  
**LPH [m]:** 15,5  
**Wandstärke [mm]:** 3,3  
**Umfang / D [mm]:** 690  
**Anbauten:**  
**Ersetzen:**  
**Voraussichtliche Betriebssicherheit bis:** 2028

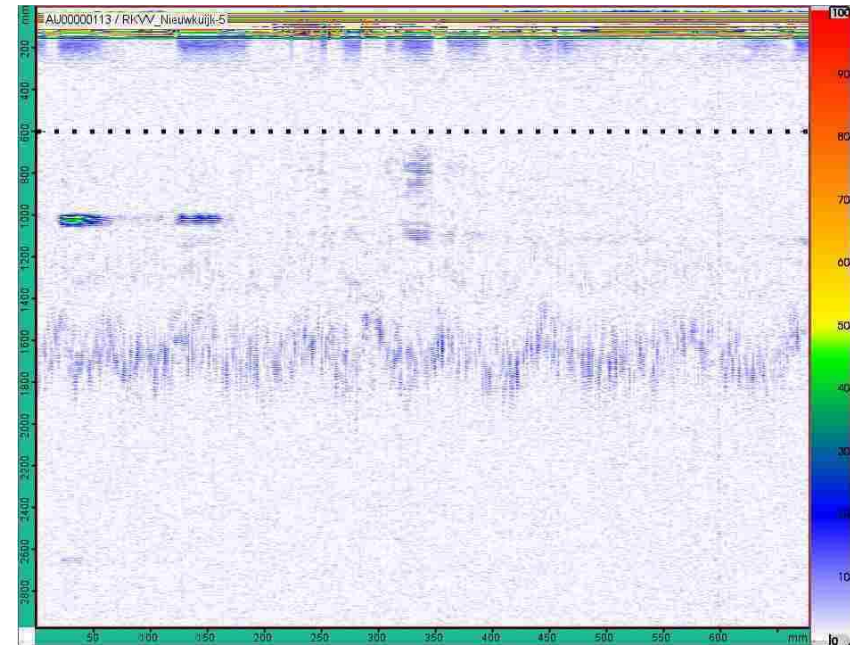
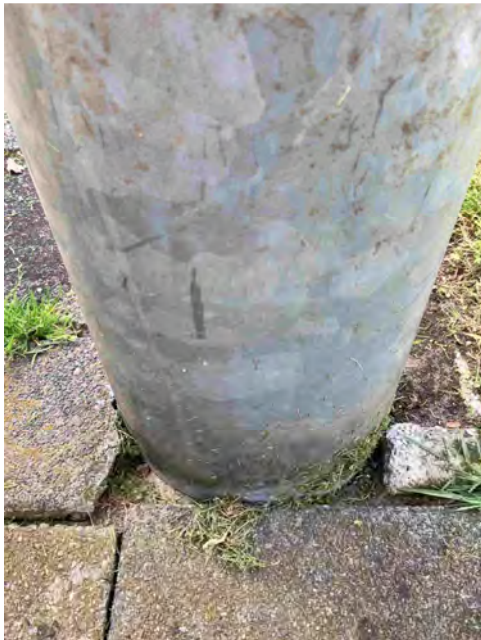
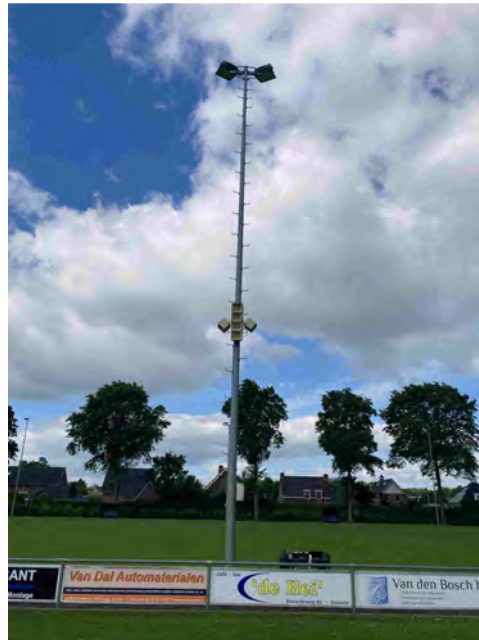
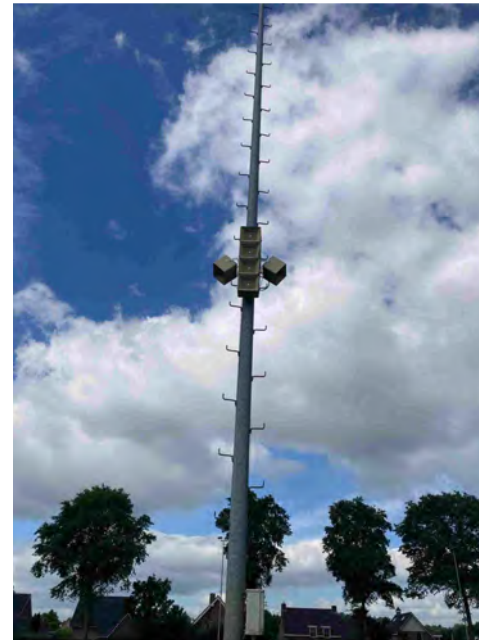
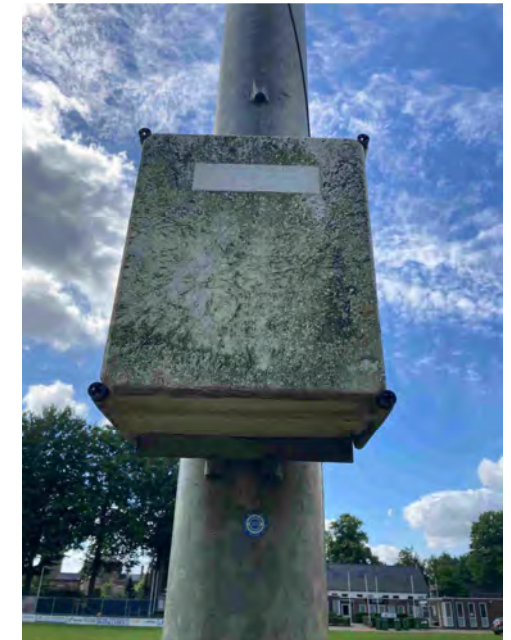
**Prüfauftrag:** AU00000113  
**Kunde:** Gemeente Heusden  
**PLZ:** 5250  
**Ort:** Vlijmen  
**Mast ID:** 6832  
**Prüftag:** 20.06.2022  
**Plan-Mast-Nr.:** 5  
**Bezirk:** RKVV Nieuwkuijk  
**Ort:** Nieuwkuijk  
**Strasse:** Kerkstraat 14  
**GPS-Position:** N 51,69343 E 05,17874  
**Leuchtencode:**  
**Mastart:** Stahlmast rund konisch  
**Sanieren**  
**Bemerkungen:** Der Mast ist mit Steigeisen versehen

**Erdeintritt [mm]:** 600  
**LPH [m]:** 15,1  
**Wandstärke [mm]:** 3,4  
**Umfang / D [mm]:** 680  
**Anbauten:** 4  
**Ersetzen:**  
**Voraussichtliche Betriebssicherheit bis:** 2028

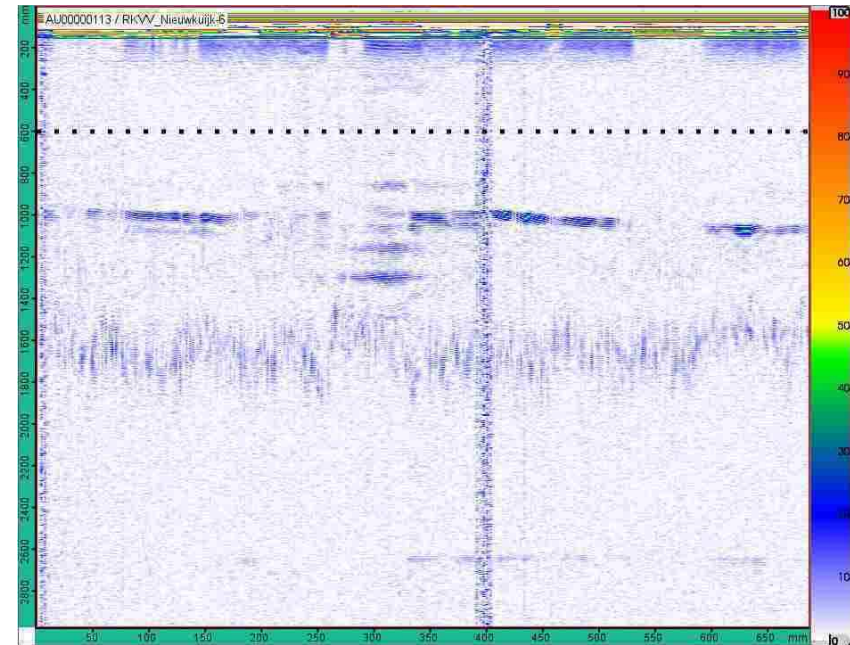
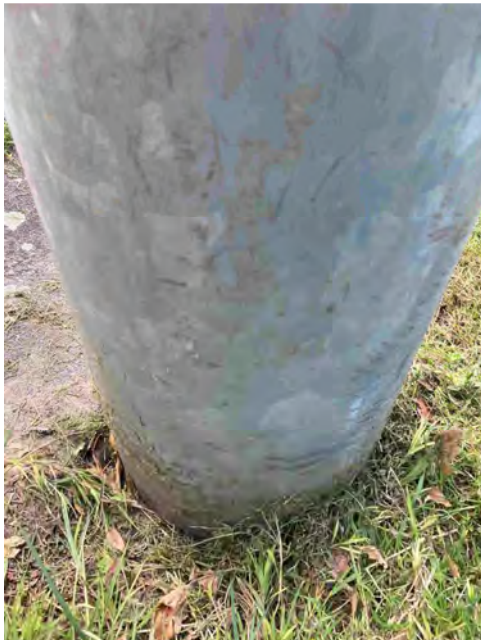
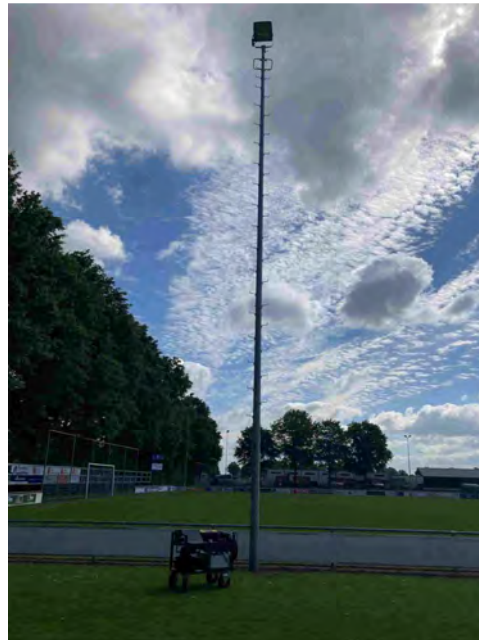
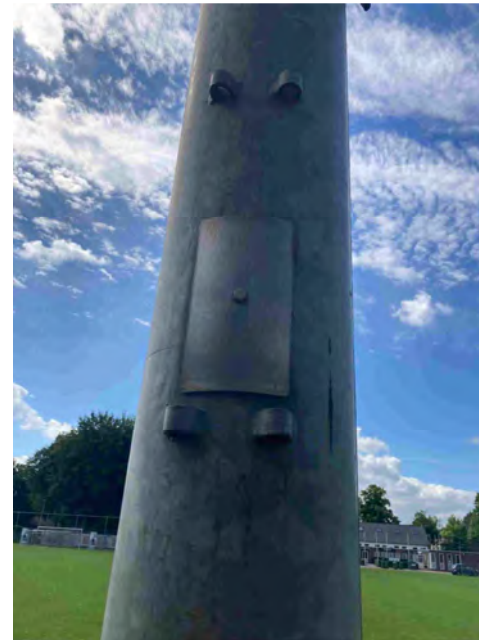
**Prüfauftrag:** AU00000113  
**Kunde:** Gemeente Heusden  
**PLZ:** 5250  
**Ort:** Vlijmen  
**Mast ID:** 6833  
**Prüftag:** 20.06.2022  
**Plan-Mast-Nr.:** 6  
**Bezirk:** RKVV Nieuwkuijk  
**Ort:** Nieuwkuijk  
**Strasse:** Kerkstraat 14  
**GPS-Position:** N 51,69374 E 05,17858  
**Leuchtencode:**  
**Mastart:** Stahlmast rund konisch  
**Sanieren**  
**Bemerkungen:** Der Mast ist mit Steigeisen versehen

**Erdeintritt [mm]:** 600  
**LPH [m]:** 15,3  
**Wandstärke [mm]:** 3,3  
**Umfang / D [mm]:** 690  
**Anbauten:**  
**Ersetzen:**  
**Voraussichtliche Betriebssicherheit bis:** 2028

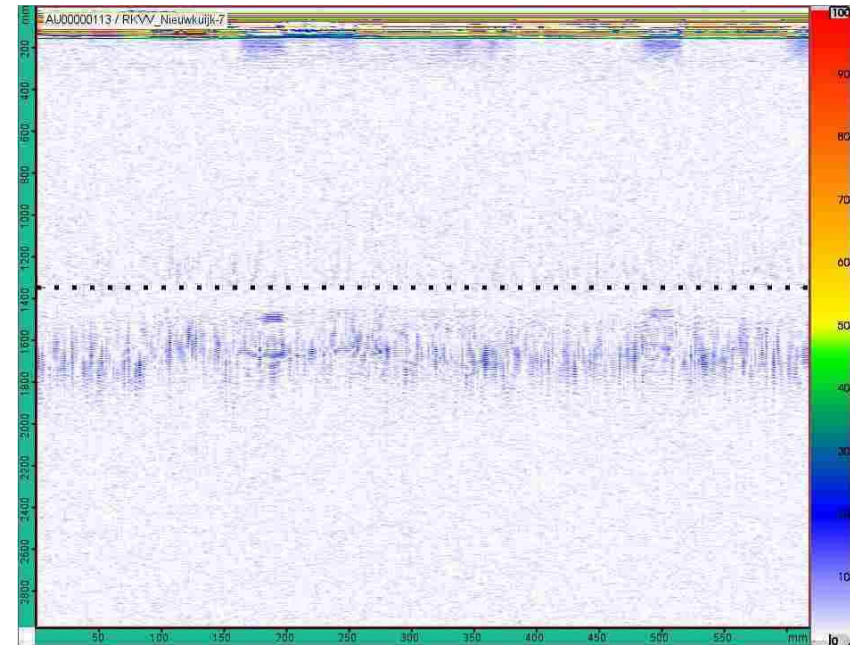
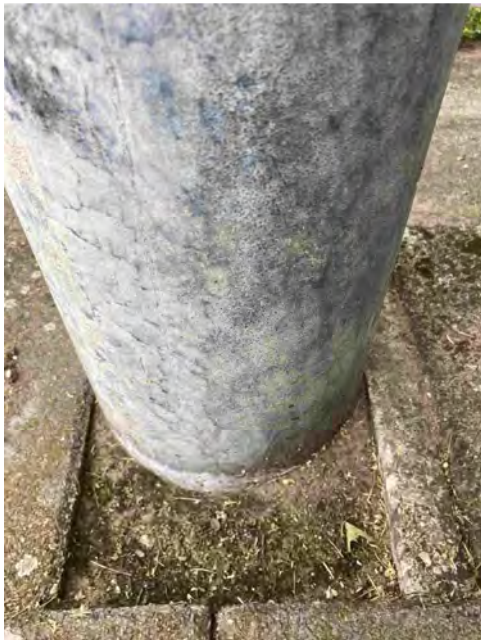
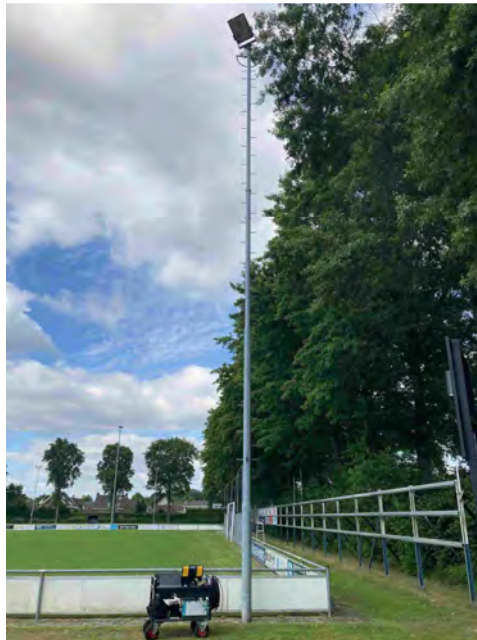
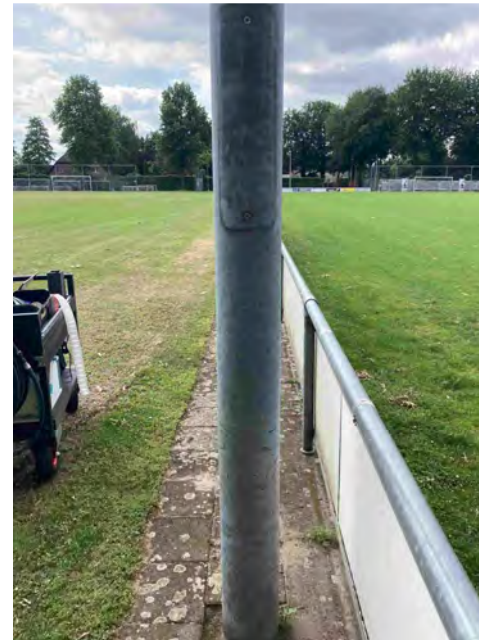
**Prüfauftrag:** AU00000113  
**Kunde:** Gemeente Heusden  
**PLZ:** 5250  
**Ort:** Vlijmen  
**Mast ID:** 6834  
**Prüftag:** 20.06.2022  
**Plan-Mast-Nr.:** 7  
**Bezirk:** RKVV Nieuwkuijk  
**Ort:** Nieuwkuijk  
**Strasse:** Kerkstraat 14  
**GPS-Position:** N 51,69403 E 05,17951  
**Leuchtencode:**  
**Mastart:** Stahlmast rund zylindrisch  
**Sanieren**  
**Bemerkungen:** Der Mast ist mit Steigeisen versehen

**Erdeintritt [mm]:** 1350  
**LPH [m]:** 15,6  
**Wandstärke [mm]:** 4,2  
**Umfang / D [mm]:** 620  
**Anbauten:**  
**Ersetzen:**  
**Voraussichtliche Betriebssicherheit bis:** 2028

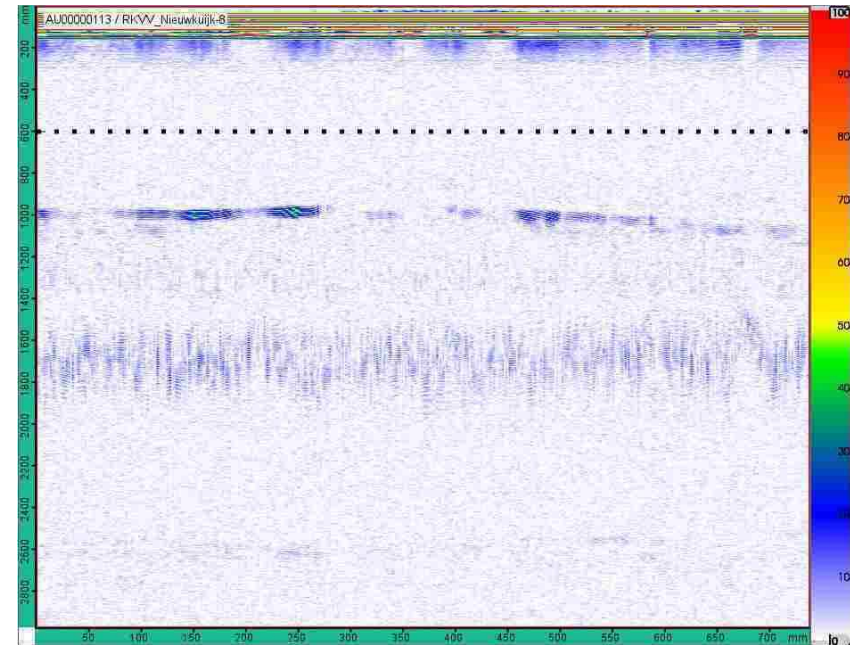
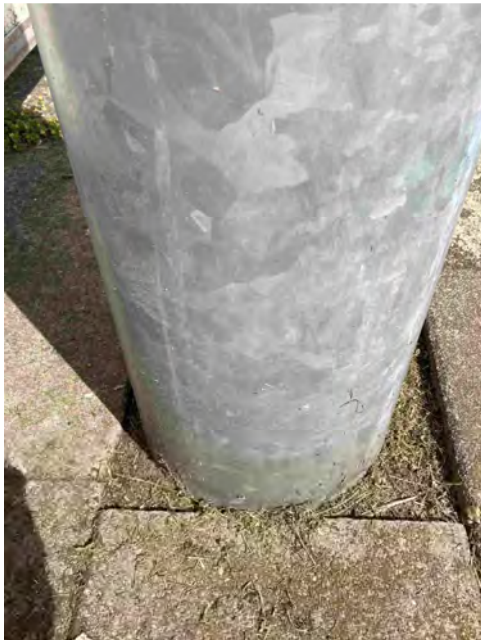
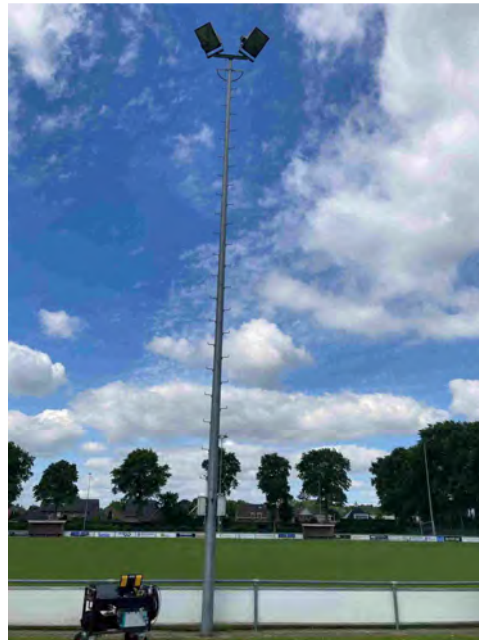
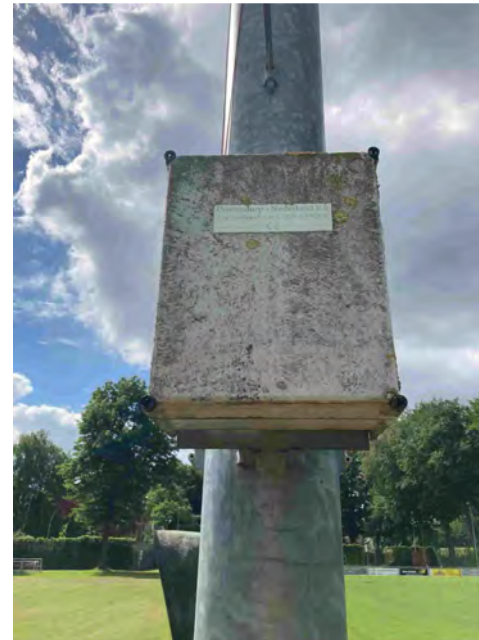
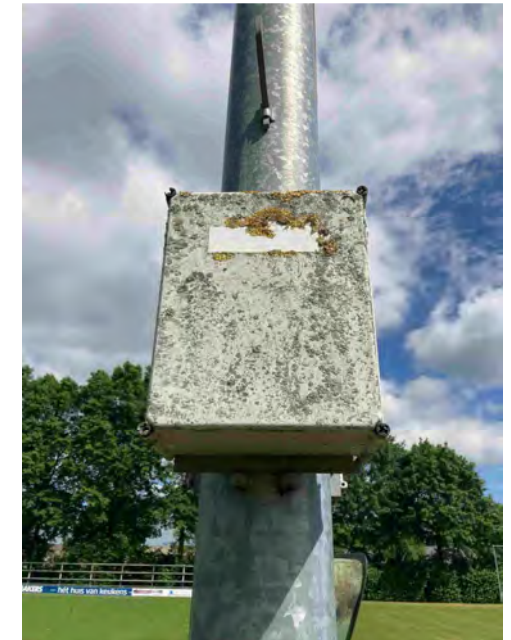
**Prüfauftrag:** AU00000113  
**Kunde:** Gemeente Heusden  
**PLZ:** 5250  
**Ort:** Vlijmen  
**Mast ID:** 6835  
**Prüftag:** 20.06.2022  
**Plan-Mast-Nr.:** 8  
**Bezirk:** RKVV Nieuwkuijk  
**Ort:** Nieuwkuijk  
**Strasse:** Kerkstraat 14  
**GPS-Position:** N 51,69360 E 05,17977  
**Leuchtencode:**  
**Mastart:** Stahlmast rund konisch  
**Sanieren**  
**Bemerkungen:** Der Mast ist mit Steigeisen versehen

**Erdeintritt [mm]:** 600  
**LPH [m]:** 15,4  
**Wandstärke [mm]:** 3,9  
**Umfang / D [mm]:** 740  
**Anbauten:** 2  
**Ersetzen:**  
**Voraussichtliche Betriebssicherheit bis:** 2028

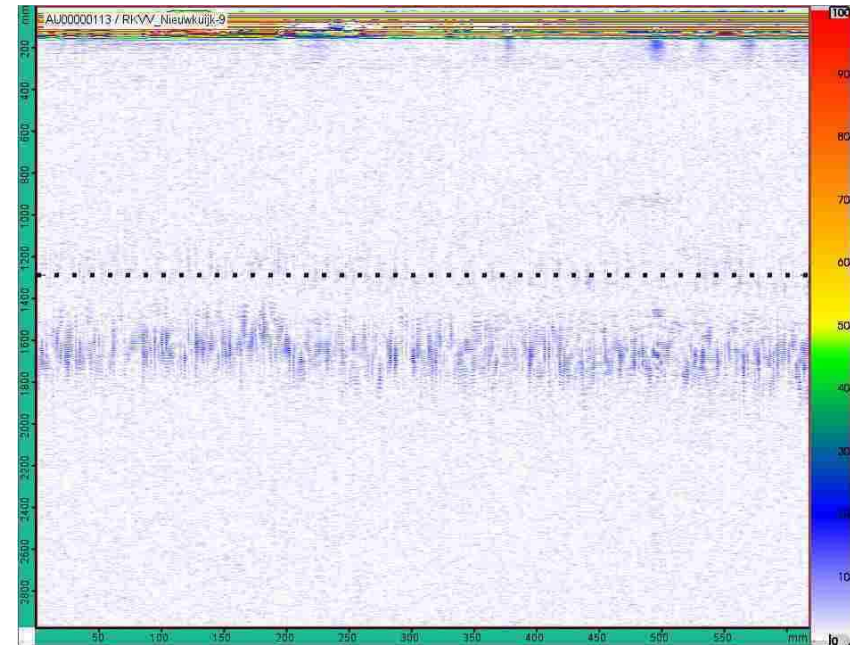
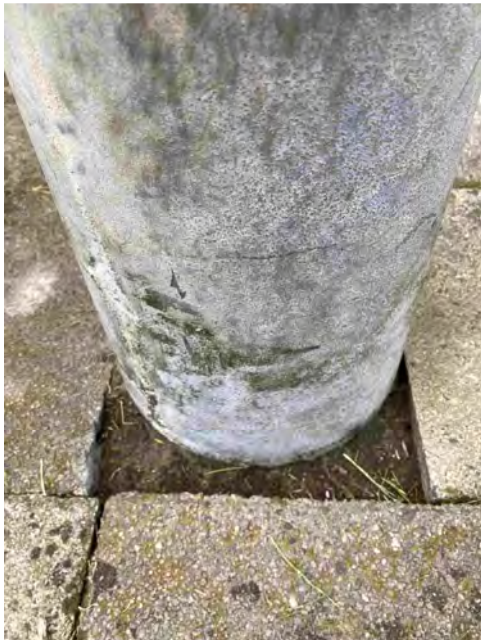
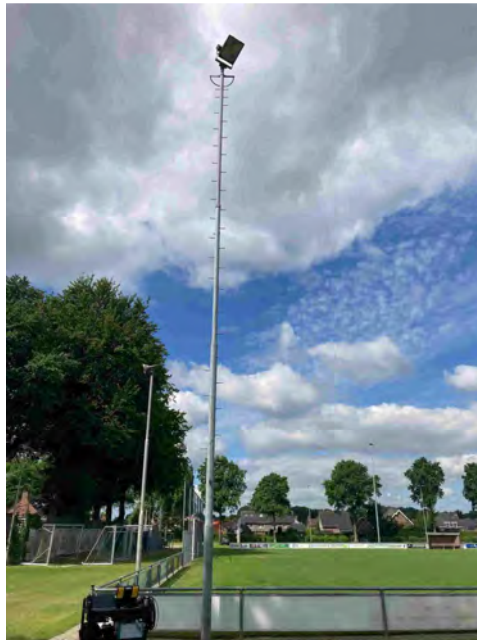
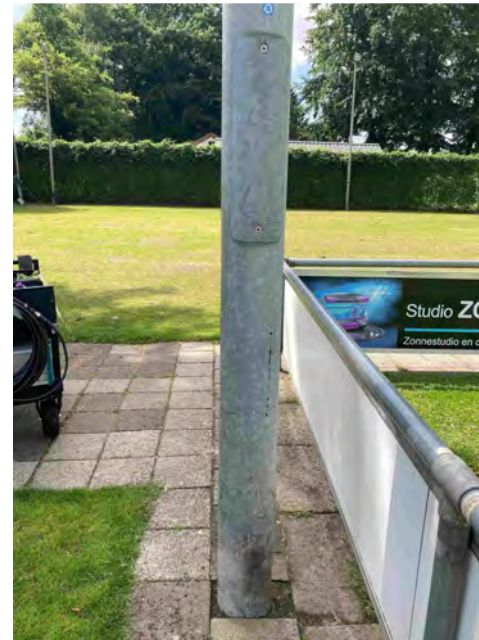
**Prüfauftrag:** AU00000113  
**Kunde:** Gemeente Heusden  
**PLZ:** 5250  
**Ort:** Vlijmen  
**Mast ID:** 6836  
**Prüftag:** 20.06.2022  
**Plan-Mast-Nr.:** 9  
**Bezirk:** RKVV Nieuwkuijk  
**Ort:** Nieuwkuijk  
**Strasse:** Kerkstraat 14  
**GPS-Position:** N 51,69312 E 05,18000  
**Leuchtencode:**  
**Mastart:** Stahlmast rund zylindrisch  
**Sanieren**  
**Bemerkungen:** Der Mast ist mit Steigeisen versehen

**Erdeintritt [mm]:** 1290  
**LPH [m]:** 15,6  
**Wandstärke [mm]:** 4,2  
**Umfang / D [mm]:** 620  
**Anbauten:**  
**Ersetzen:**  
**Voraussichtliche Betriebssicherheit bis:** 2028

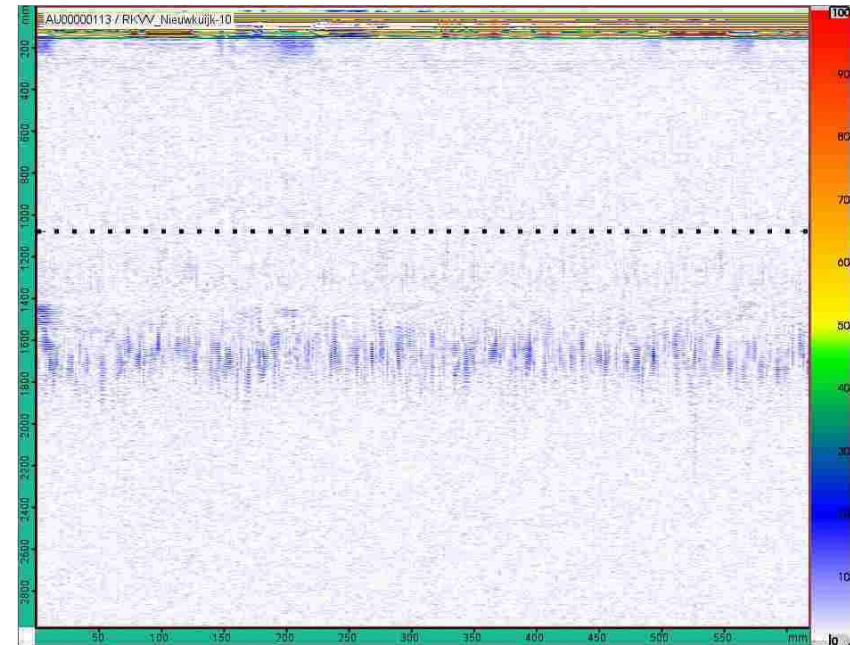
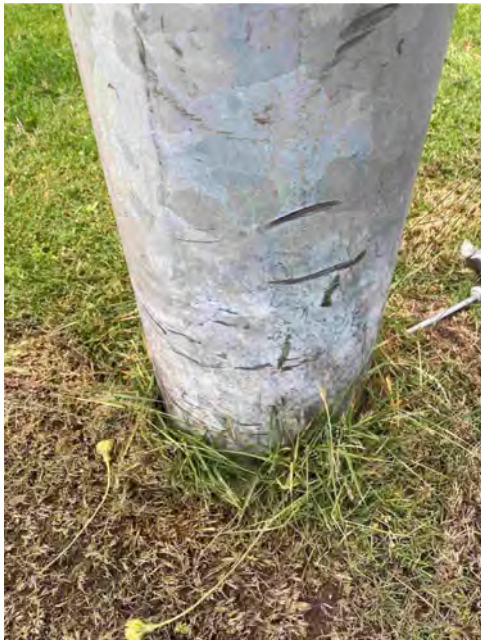
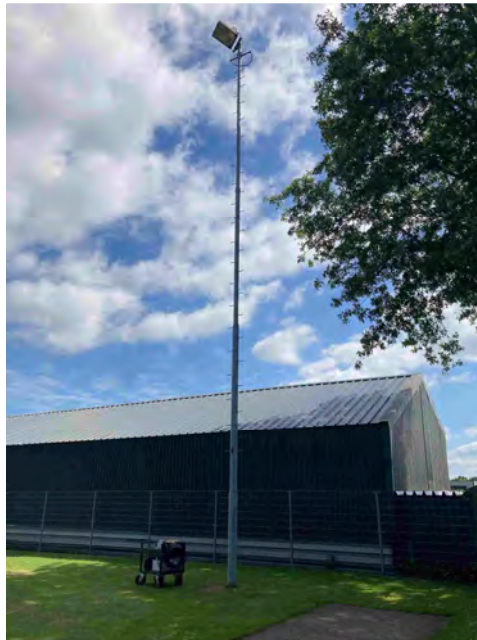
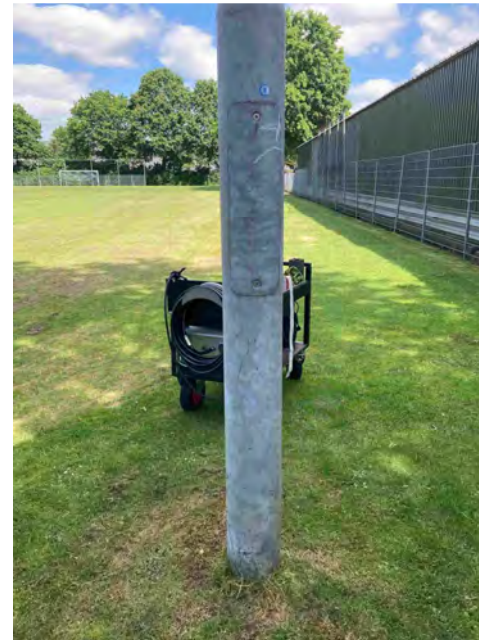
**Prüfauftrag:** AU00000113  
**Kunde:** Gemeente Heusden  
**PLZ:** 5250  
**Ort:** Vlijmen  
**Mast ID:** 6837  
**Prüftag:** 20.06.2022  
**Plan-Mast-Nr.:** 10  
**Bezirk:** RKVV Nieuwkuijk  
**Ort:** Nieuwkuijk  
**Strasse:** Kerkstraat 14  
**GPS-Position:** N 51,69330 E 05,18091  
**Leuchtencode:**  
**Mastart:** Stahlmast rund zylindrisch  
**Sanieren**  
**Bemerkungen:** -Der Mast ist mit Steigeisen versehen

**Erdeintritt [mm]:** 1080  
**LPH [m]:** 15,4  
**Wandstärke [mm]:** 4  
**Umfang / D [mm]:** 620  
**Anbauten:**  
**Ersetzen:**  
**Voraussichtliche Betriebssicherheit bis:** 2028

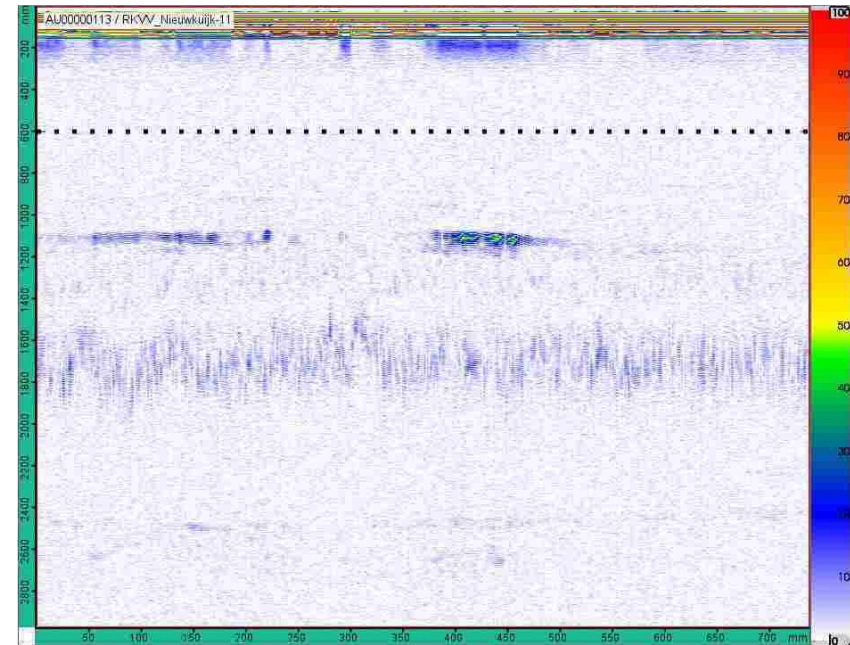
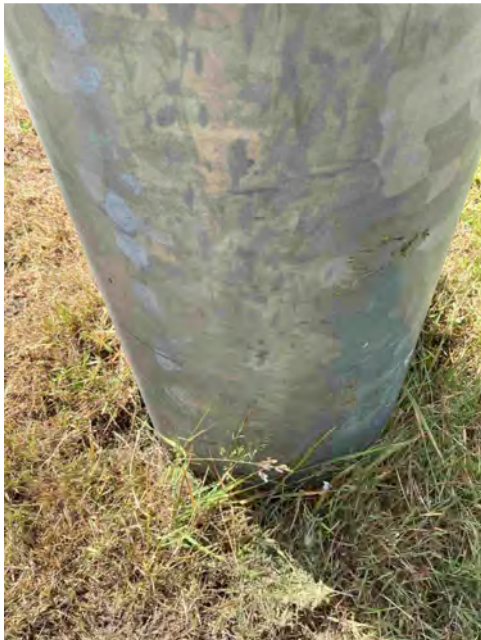
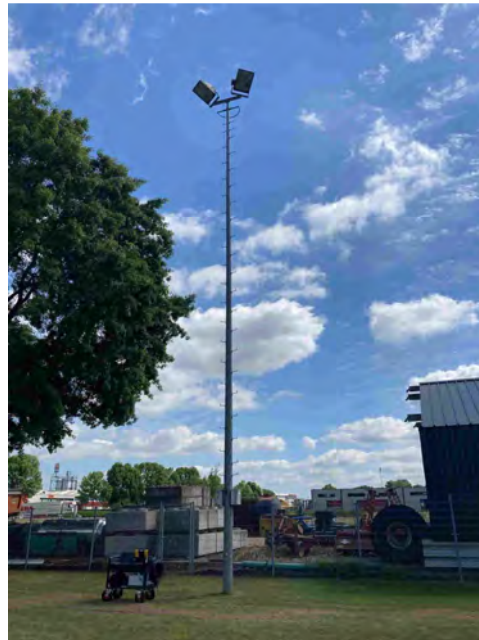
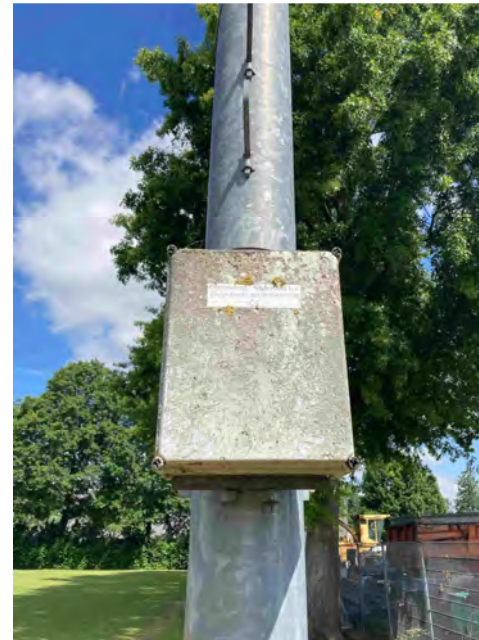
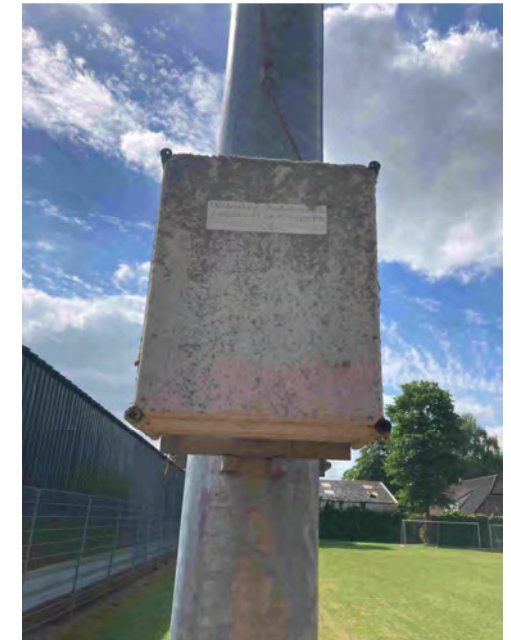
**Prüfauftrag:** AU00000113  
**Kunde:** Gemeente Heusden  
**PLZ:** 5250  
**Ort:** Vlijmen  
**Mast ID:** 6838  
**Prüftag:** 20.06.2022  
**Plan-Mast-Nr.:** 11  
**Bezirk:** RKVV Nieuwkuijk  
**Ort:** Nieuwkuijk  
**Strasse:** Kerkstraat 14  
**GPS-Position:** N 51,69376 E 05,18074  
**Leuchtencode:**  
**Mastart:** Stahlmast rund konisch  
**Sanieren**  
**Bemerkungen:**

**Erdeintritt [mm]:** 600  
**LPH [m]:** 15,3  
**Wandstärke [mm]:** 3,8  
**Umfang / D [mm]:** 740  
**Anbauten:** 2  
**Ersetzen:**  
**Voraussichtliche Betriebssicherheit bis:** 2028

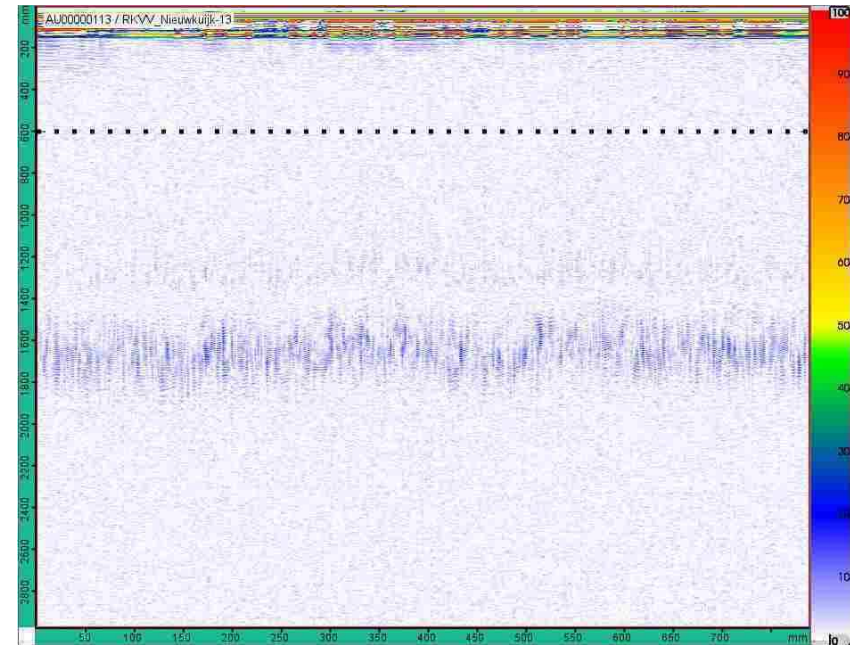
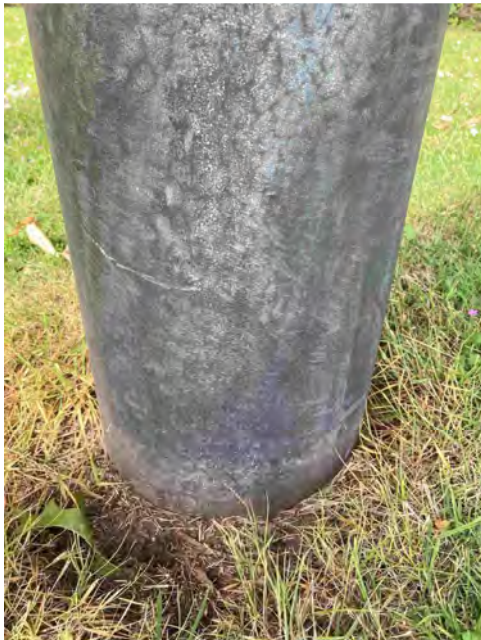
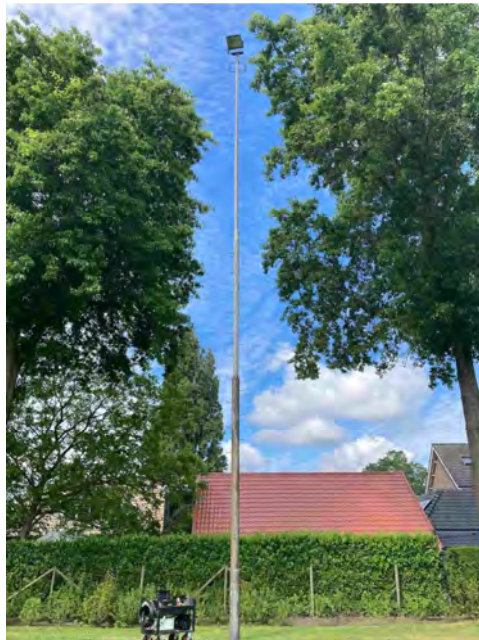
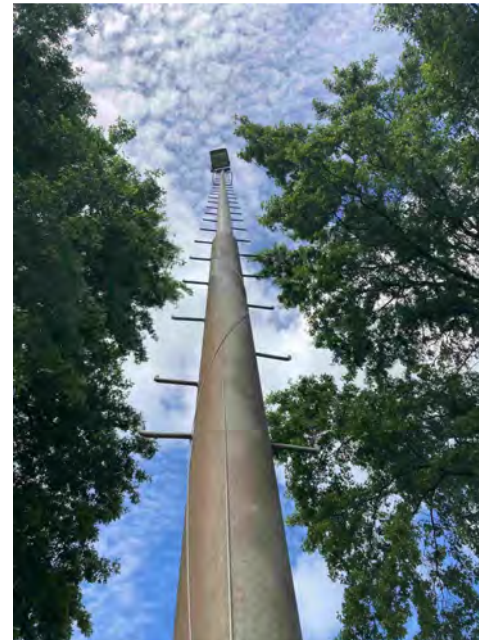
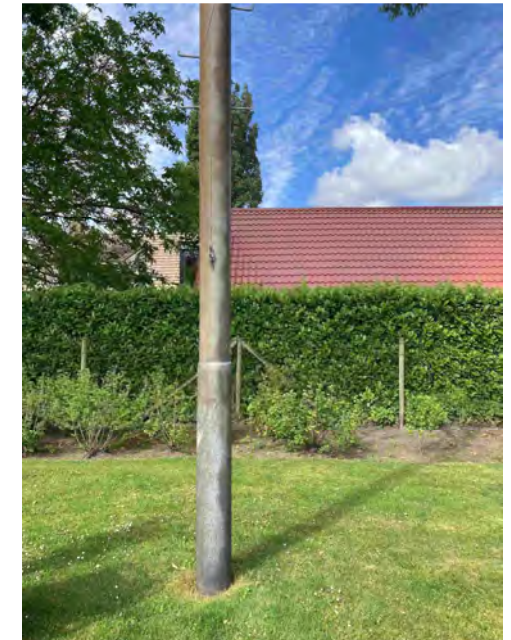
**Prüfauftrag:** AU00000113  
**Kunde:** Gemeente Heusden  
**PLZ:** 5250  
**Ort:** Vlijmen  
**Mast ID:** 6840  
**Prüftag:** 20.06.2022  
**Plan-Mast-Nr.:** 13  
**Bezirk:** RKVV Nieuwkuijk  
**Ort:** Nieuwkuijk  
**Strasse:** Kerkstraat 14  
**GPS-Position:** N 51,69266 E 05,17788  
**Leuchtencode:**  
**Mastart:** Stahlmast rund zylindrisch  
**Sanieren**  
**Bemerkungen:** Der Mast ist mit Steigeisen versehen

**Erdeintritt [mm]:** 600  
**LPH [m]:** 19,9  
**Wandstärke [mm]:** 6,6  
**Umfang / D [mm]:** 790  
**Anbauten:**  
**Ersetzen:**  
**Voraussichtliche Betriebssicherheit bis:** 2028
